გამოსასწორებელი ღონისძიებების გეგმა

სს „RMG Copper“-ის ფუჭი ქანების N2 სანაყაროს მიმდებარედ დეგრადირებული 34 114.8 მ² ტყის ფონდის მიწა

გარემოს პირვანდელ (ზიანის მიყენებამდე არსებულ) მდგომარეობასთან მიახლოებულ მდგომარეობაში აღდგენა

სს RMG Copper -ის მიერ

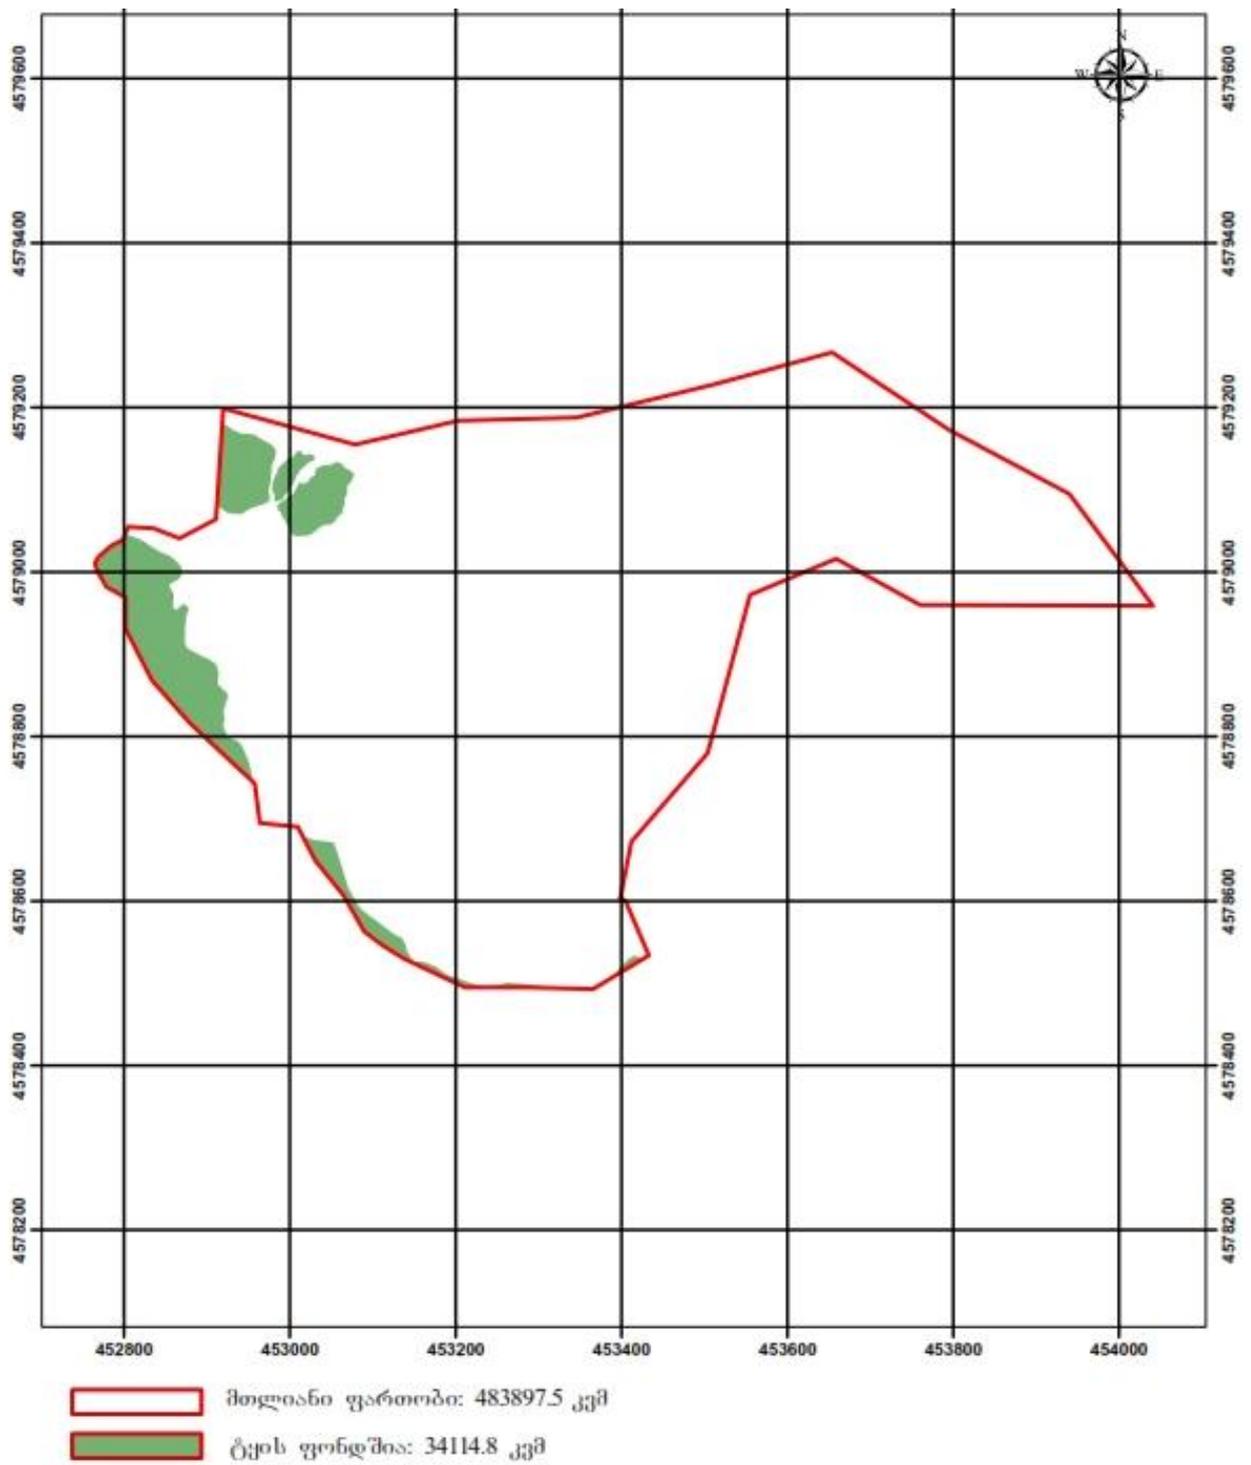
სურათი 5. დაზიანებული ტერიტორიის კონტურები (სქემატური ნახაზი. გზდ - 2016 წ.)

გზდ-ს მიერ განხორციელებული ინსპექტირების შედეგად გამოვლენილ იქნა, რომ ფუჭი ქანების N2 სანაყაროს ფერდობის ზედაპირზე, გრავიტაციული და ანთროპოგენული პროცესების შედეგად ფერდზე განთავსებული ქანების მძლავრი მასა ფორმირებული იყო კლდეზვავური მეწყრული სხეულის სახით, რომელიც დაფერდების მიმართულებით იყო დინამიკაში და ფარავდა სანაყაროს მიმდებარედ არსებულ ტყის მასივს. აღნიშნულმა პროცესებმა გამოიწვია მიწის დაბინძურება/დეგრადაცია და ზეზე მდგომი ხეების მოთხრა დაზიანება.

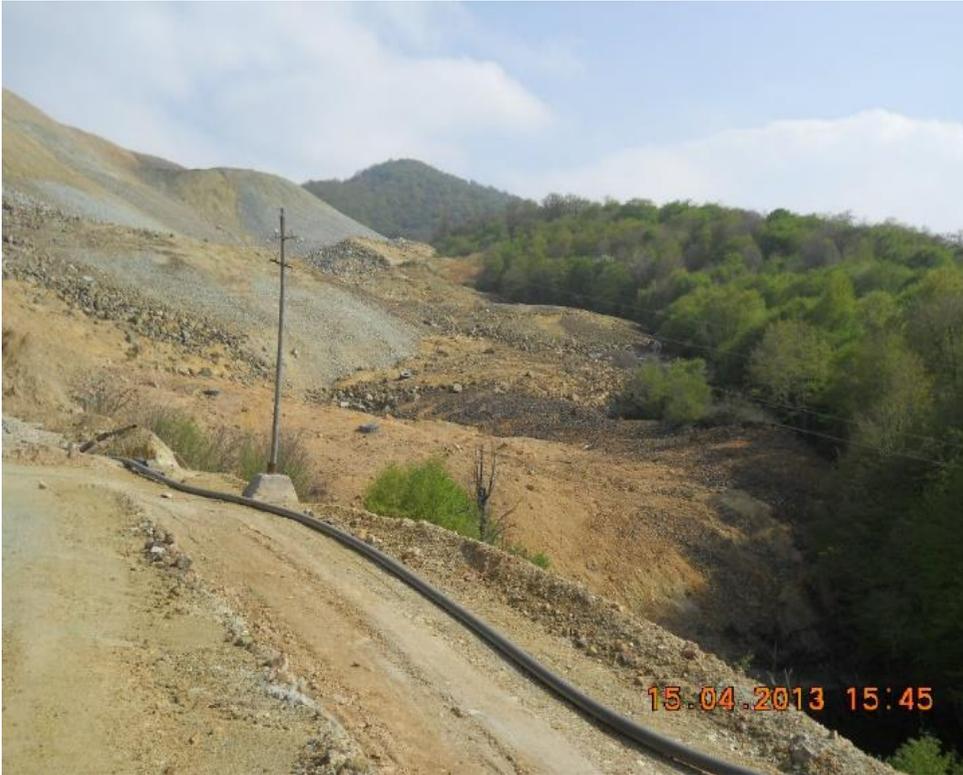
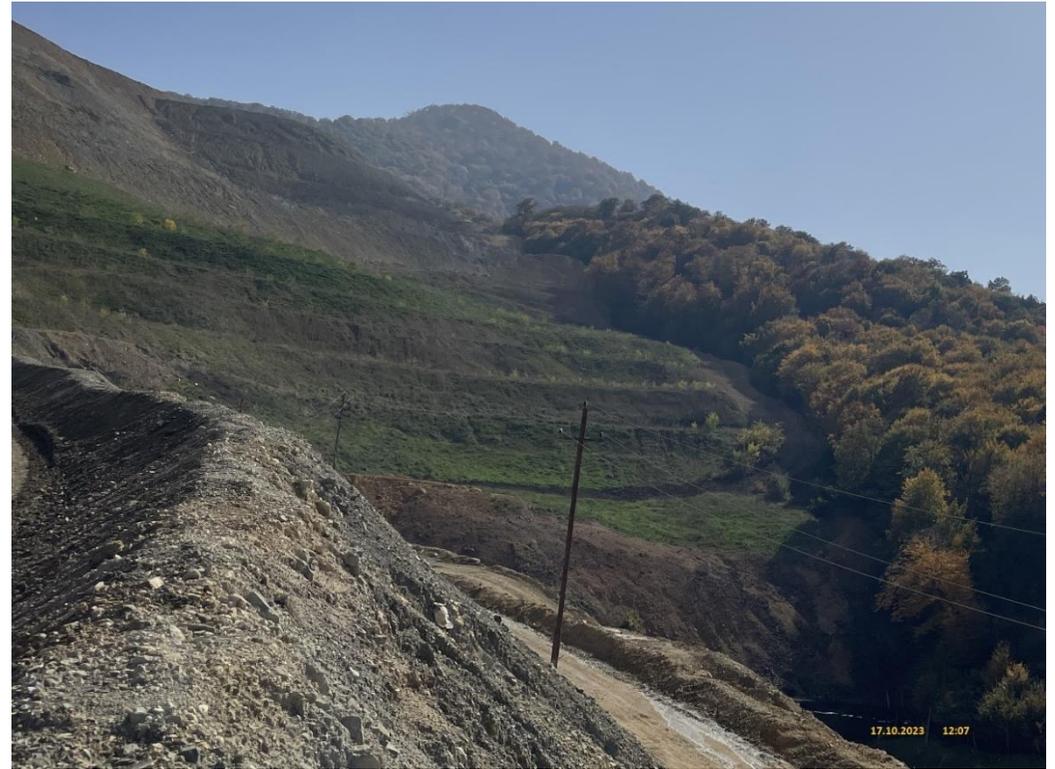
სურათი 12. სანაყაროს დამეწყრილი ბლოკის შედარებითი ვიზუალი 2016 წლის მდგომარეობასთან

გზდ-ს ინსპექტირებამდე არსებული მდგომარეობა (2013 წ.)

განხორციელებული ღონისძიებების შემდეგ (2023 წ.)

სანაყაროს ქვედა ბლოკის დღევანდელი ვიზუალის შედარება 2016 წლის მდგომარეობასთან, ასევე განხორციელებული სამუშაოების აღწერა მოცემულია ილუსტრაციის სახით (სურათი 12, 13).

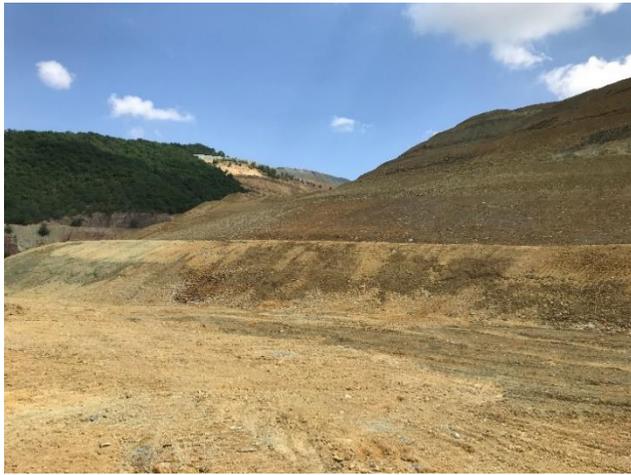
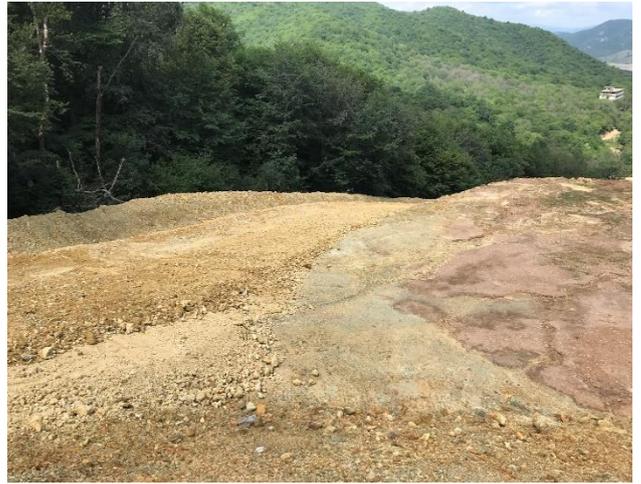
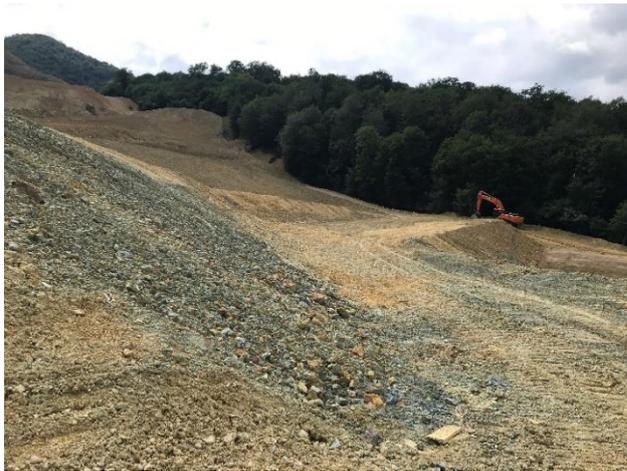
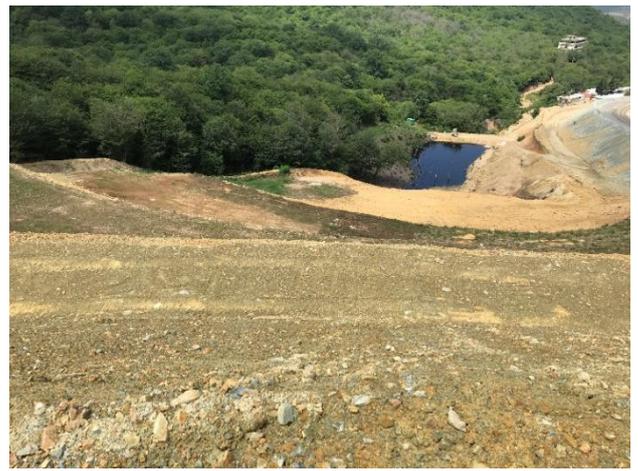
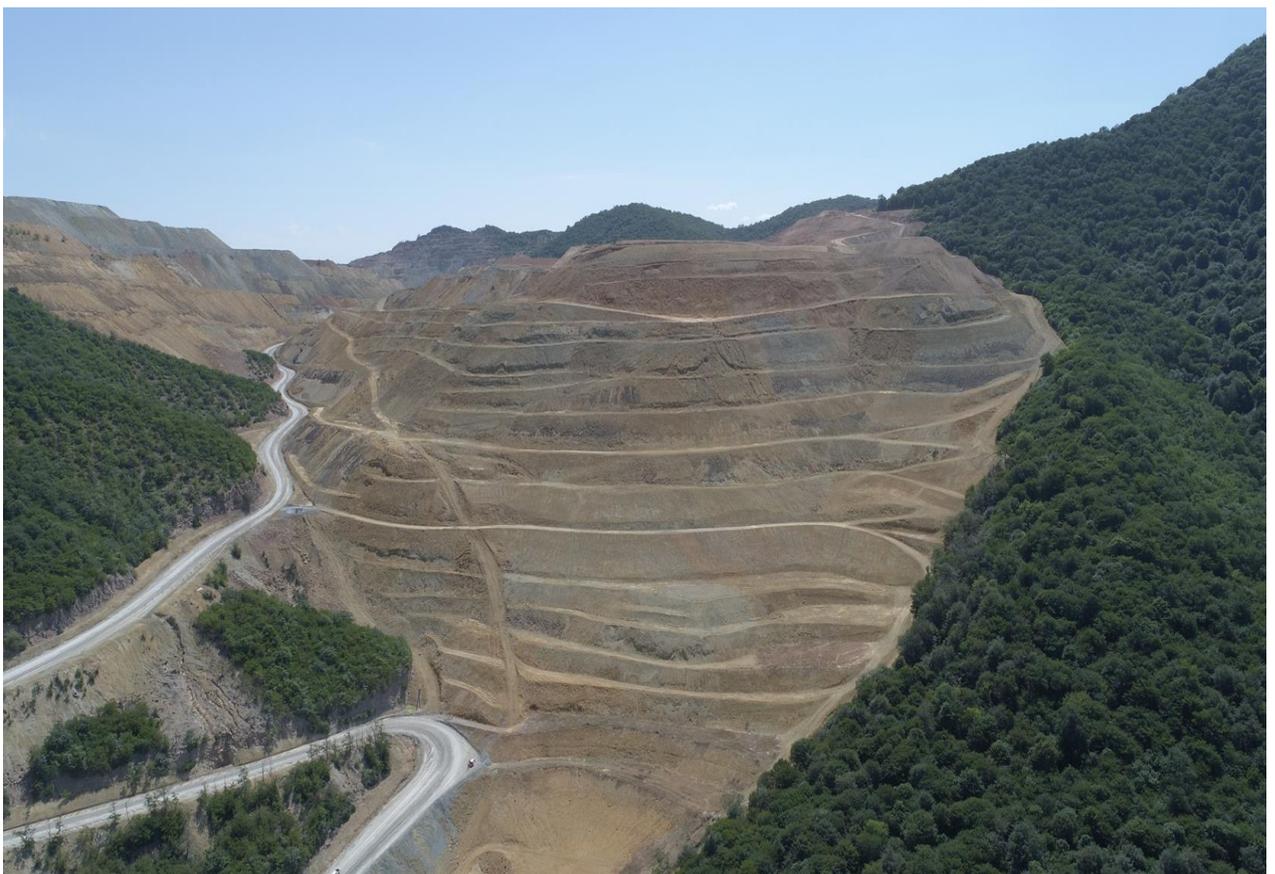
სურათი 13. სანაყაროს დამუშავებული იარუსების ზედაპირები (2019 წ.)

N2 სანაყაროს საერთო ხედი 2021 წ.

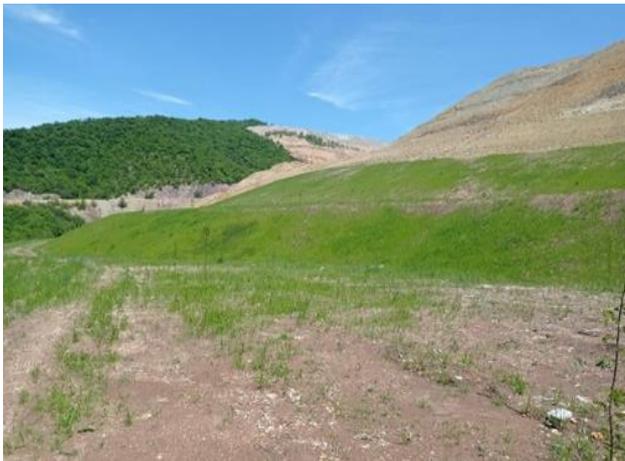
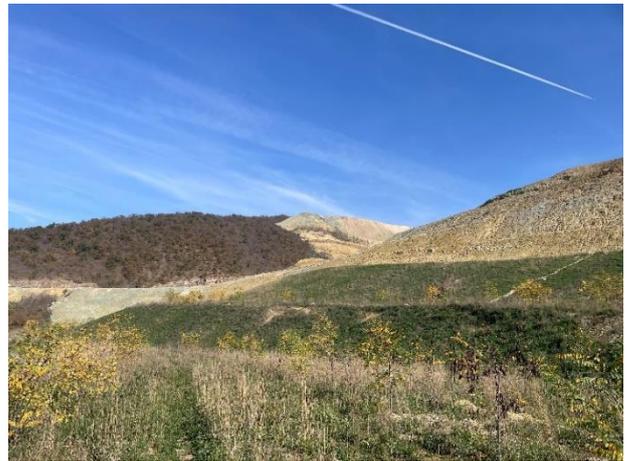
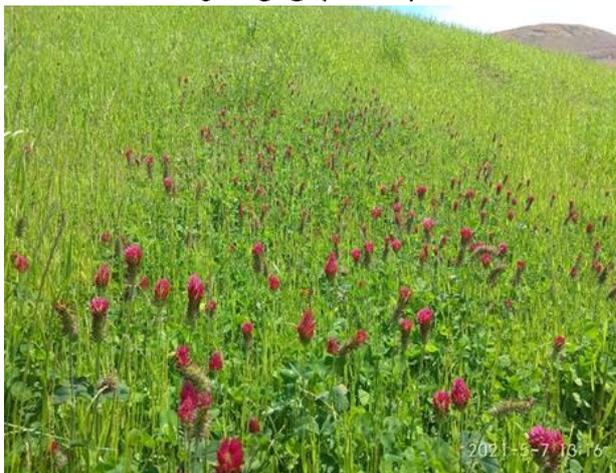
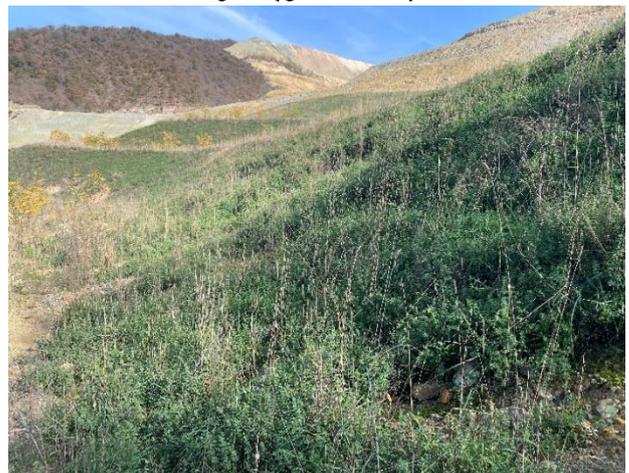
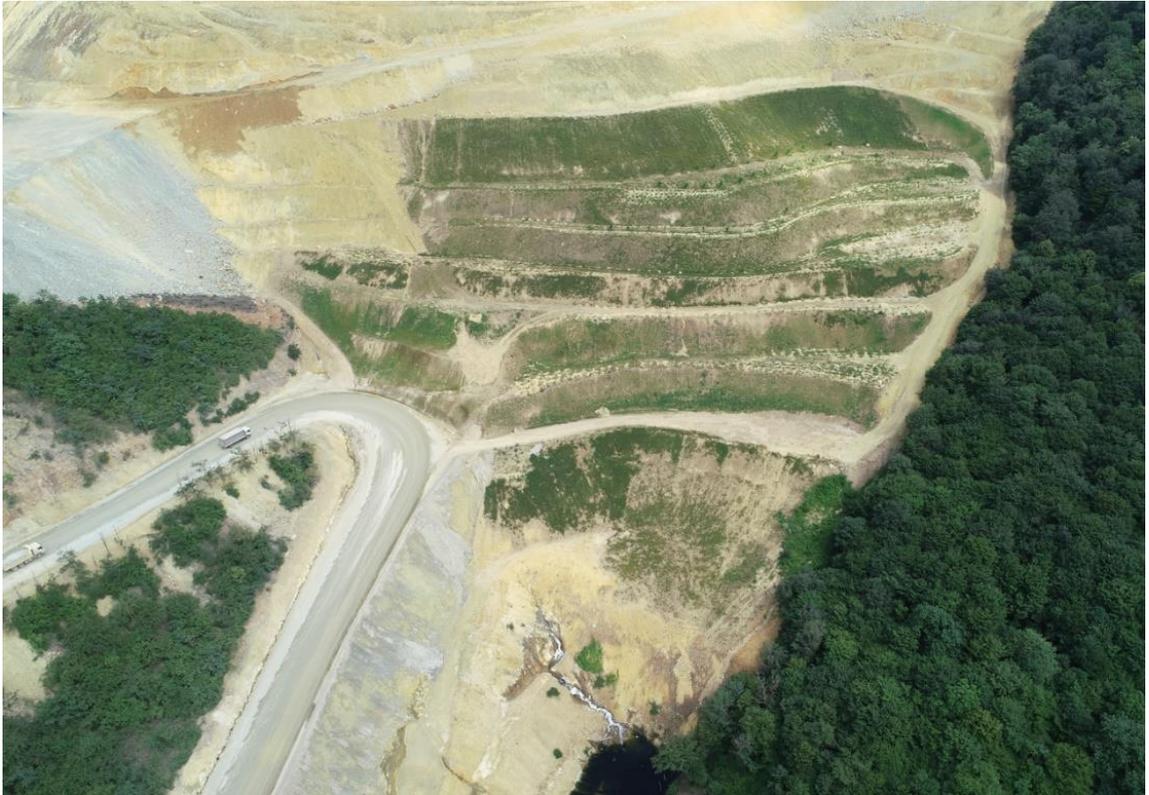
სურათი 18. სანაყაროს ქვედა იარუსების ფერდობებზე მწვანე საფარის დინამიკა (2021-2023 წწ)

ზემოთ აღწერილი სამუშაოების შედეგად, რევეგეტაციის პერიოდში, აქტიურად დაიწყო ტერიტორიაზე ბალახოვანი საფარველის აღმოცენება, რომლმაც 3 წლიან პერიოდში ფატიურად 95 % იანი შედეგი მოგვცა მწვანე ეკრანის შექმნის კუთხით, ხოლო ბალახოვანი ჯიშების (განსაკუთრებით იონჯა და ესპასეტი) თვითაღდგენის პროცესებმა, დააჩქარა ზედაპირებზე

გაზაფხული 2020წ.

შემოდგომა 2023 წ.

ზაფხული 2021 წ.

ბალახოვანი საფარის პირველი ნიშნები (საერთო ხედი 2020 წ. ზაფხული)

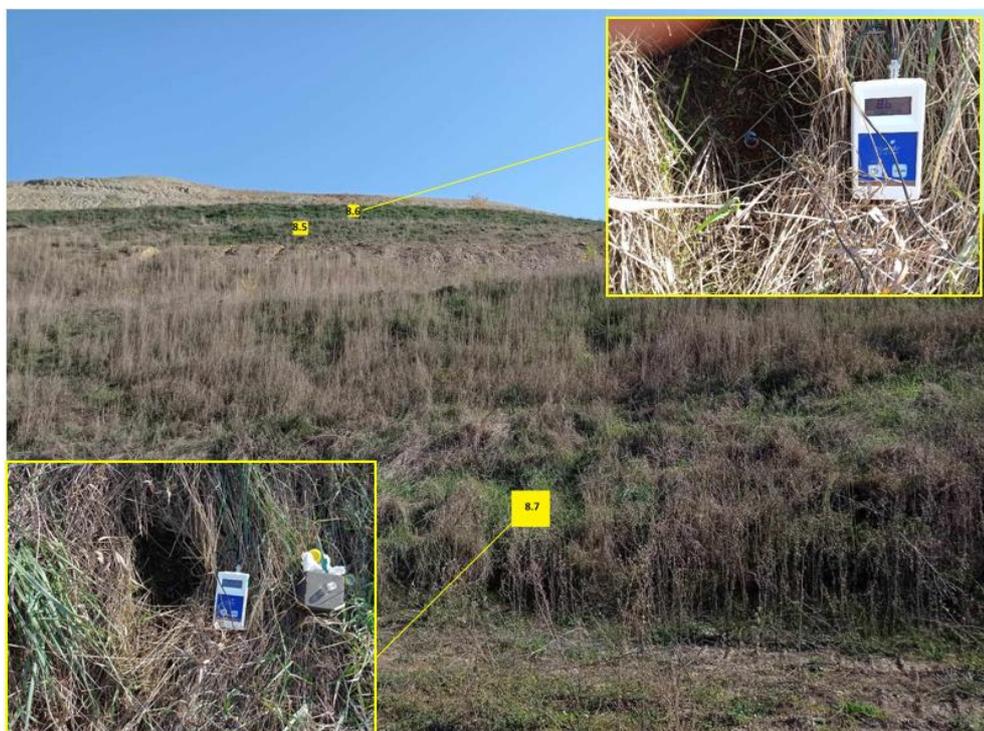
სურათი 19. ფერდობებზე ნიადაგის PH პარამეტრების გაზომვა (შემოდგომა 2023 წ)

ნიადაგის ნაყოფიერი ფენის თვისობრივი მახასიათებლები მაქსიმალურად არის მიახლოებული მომიჯნავედ შერჩეულ სანიმუშო ტერიტორიის ნიადაგის ნაყოფიერი ფენის პარამეტრებთან (სისქე 5-12 სმ, pH-8.32 - 8.7-ს ფარგლებში) და ხელსაყრელ გარემოს ქმნის მცენარეთა რევეგაციისთვის. გაზომვის წერტილების მდებარეობა და შედეგები ნაჩვენებია ფოტოზე (სურათი 19).

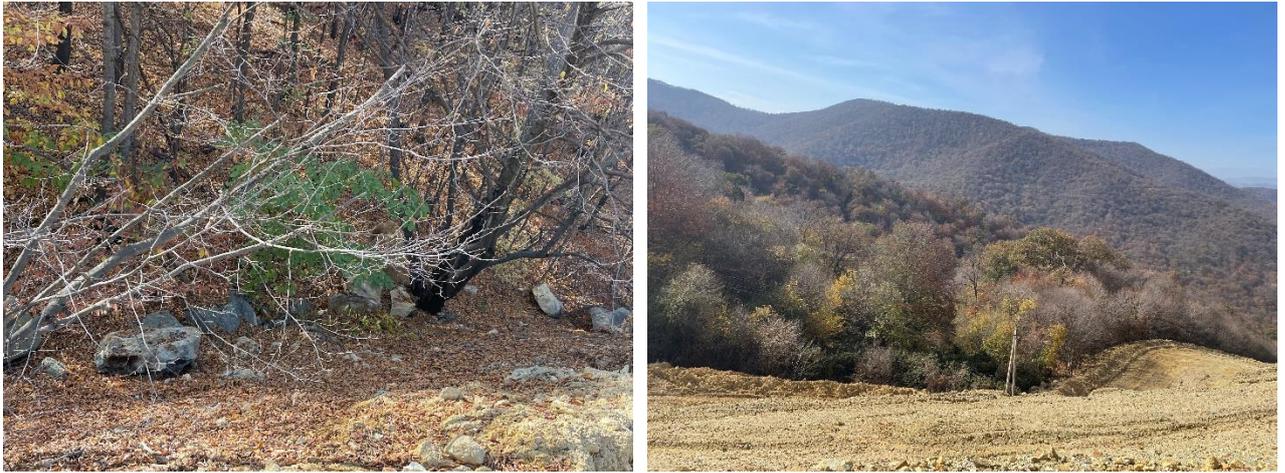
სურათი 23. დაზიებულ ტერიტორიად აგეგმილი ტყის ფართობის (238 მ²) განაპირა ნაწილი

II უბნის ტერიტორია (მასში შემავალი ფრაგმენტების) მდგომარეობა თითქმის ერთგვაროვანია და უმეტესი ნაწილი წარმოადგენილია სანაყაროს საზღვარზე მოწყობილი წყალამრიდი ბერმის სახით და ანაწილი გზის ვაკის უკავია.

ბერმის ძირითადი ნაწილი წარმოადგენს სანაყაროს კიდის გასწვრივ გადანადენის შესაკავებლად, გრუნტის და კლდოვანი ქანით მოწყობილ ყრილს (სიმალით 0.5-0.8 მ), რომლის კონფიგურაცია სრულად უზრუნველყოფს სანაყაროს ზედაპირზე მოდენილი სანიაღვრე წყლების შეკავებას (გავრცელებას ტყის მხარეს) ხოლო ნაყარის ძირში ფორმირებული ჭრილი (შექმნილი დახრის კუთხით) უზრუნველყოფს წყლის ორგანიზებულად გადინებას დახრის მიმართულის.
