02.09.2022

შენიშვნა ლეხზირის მცინვარზე არსებულ მდგომარეობის შესახებ

განცხადება გეოლოგიური საფრთხეების შეფასებაზე

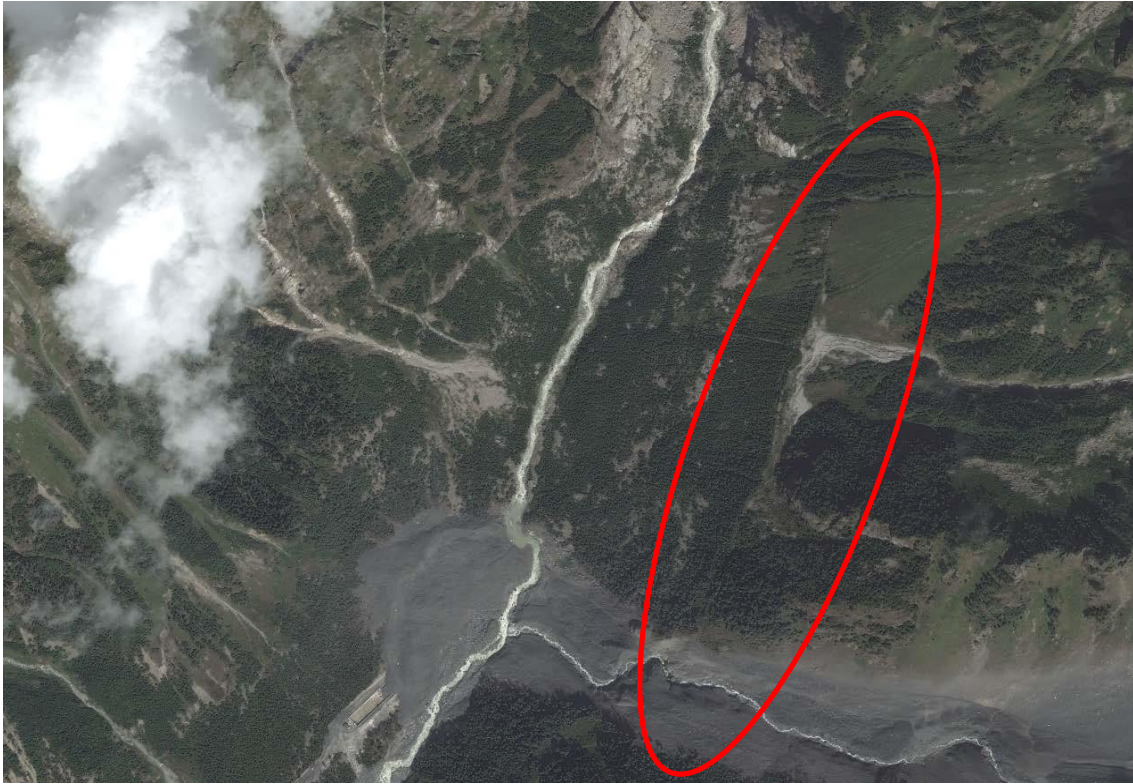
- მყინვარის ტბების ჩამოყალიბებას ისაჭიროება ტიპიური სიტუაციას პირობები, რომ მყინვარის წინა ტერიტორიაზე იყოს ჩამოყალიბებული დამაბოლოებელი მორენა, ამ დროისთვის ლეხზირის მყინვარზე ასეთი დაბოლოება არ დგინდება. გვერდითი მორენები, რომლებიც წინა გლაცეოლოგიური მაქსიმუმის დროს ჩამოყალიბდა (1810 წლის ფარგლებში თიელიძე და სხ. 2015, გვ75) ახლანდელ ხეობაზე ბევრად მაღლა მდებარებს (იხილეთ სურათი 1), ჭალათშიც მსგავსი სიტუაციაა (სურათი 2). დეშის მიხედვით (1905, გვ 315), 1887 წელს მყინვარის ენა სრულდებოდა ზღვის დონიდან 1,734--ზე (მესტიაქალა 1 ის ჰესის შენობა მდებარეობს 1,645 მეტრზე. ეს ძველი დაბოლოება დაახლოებით არსებული გალერის ფარგლებში იყო). სხვა ისტორიული მონაცემის მიხედვით, 1911 წელს

სურათი 1: გვერდითა მორენის მდებარეობა ლეხჯირის ხეობაში. წყარო პლეადეს სატელიტური სურათი 31 აგვისტო 2019.

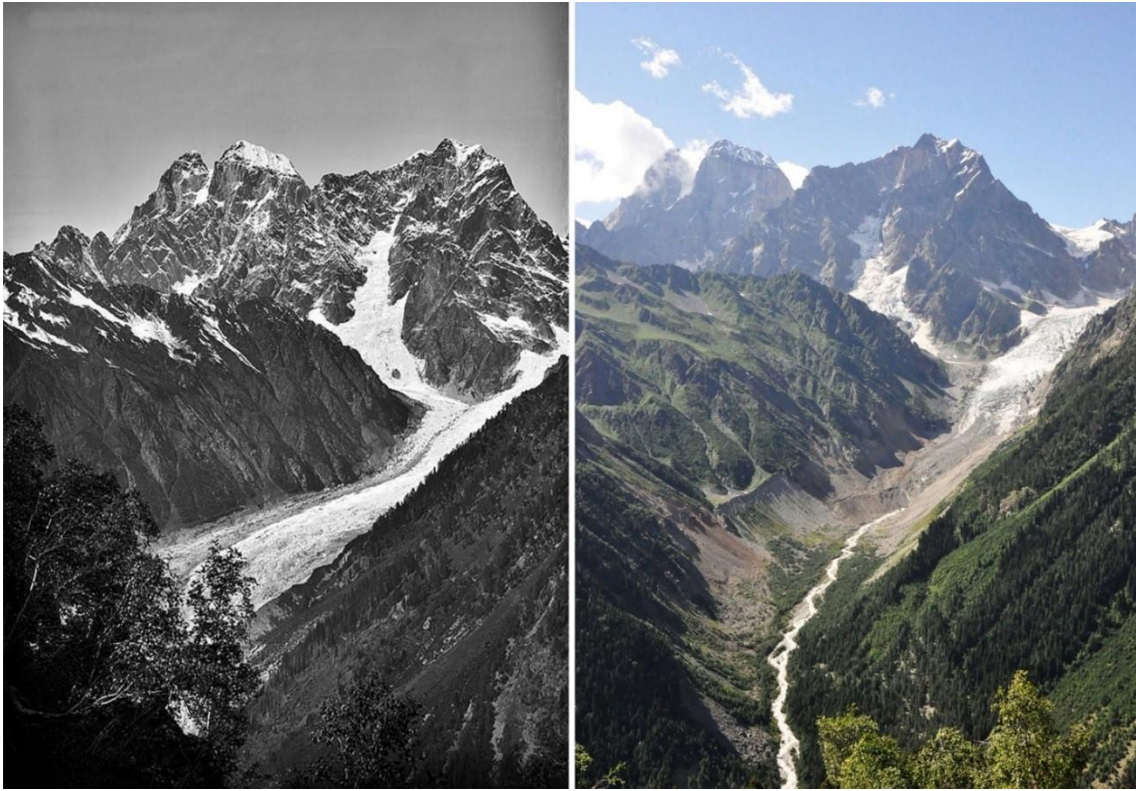
*სურათი 2: მარცხნივ ჭალაათი 1887 (დეში 1905, გვ 313) , მარჯვნივ 2011(თელიძე 2019, გვ 73).
გამახვილეთ ყურადღება 1,810 მ. გვერდითა მორენის მდებარეობაზე.*

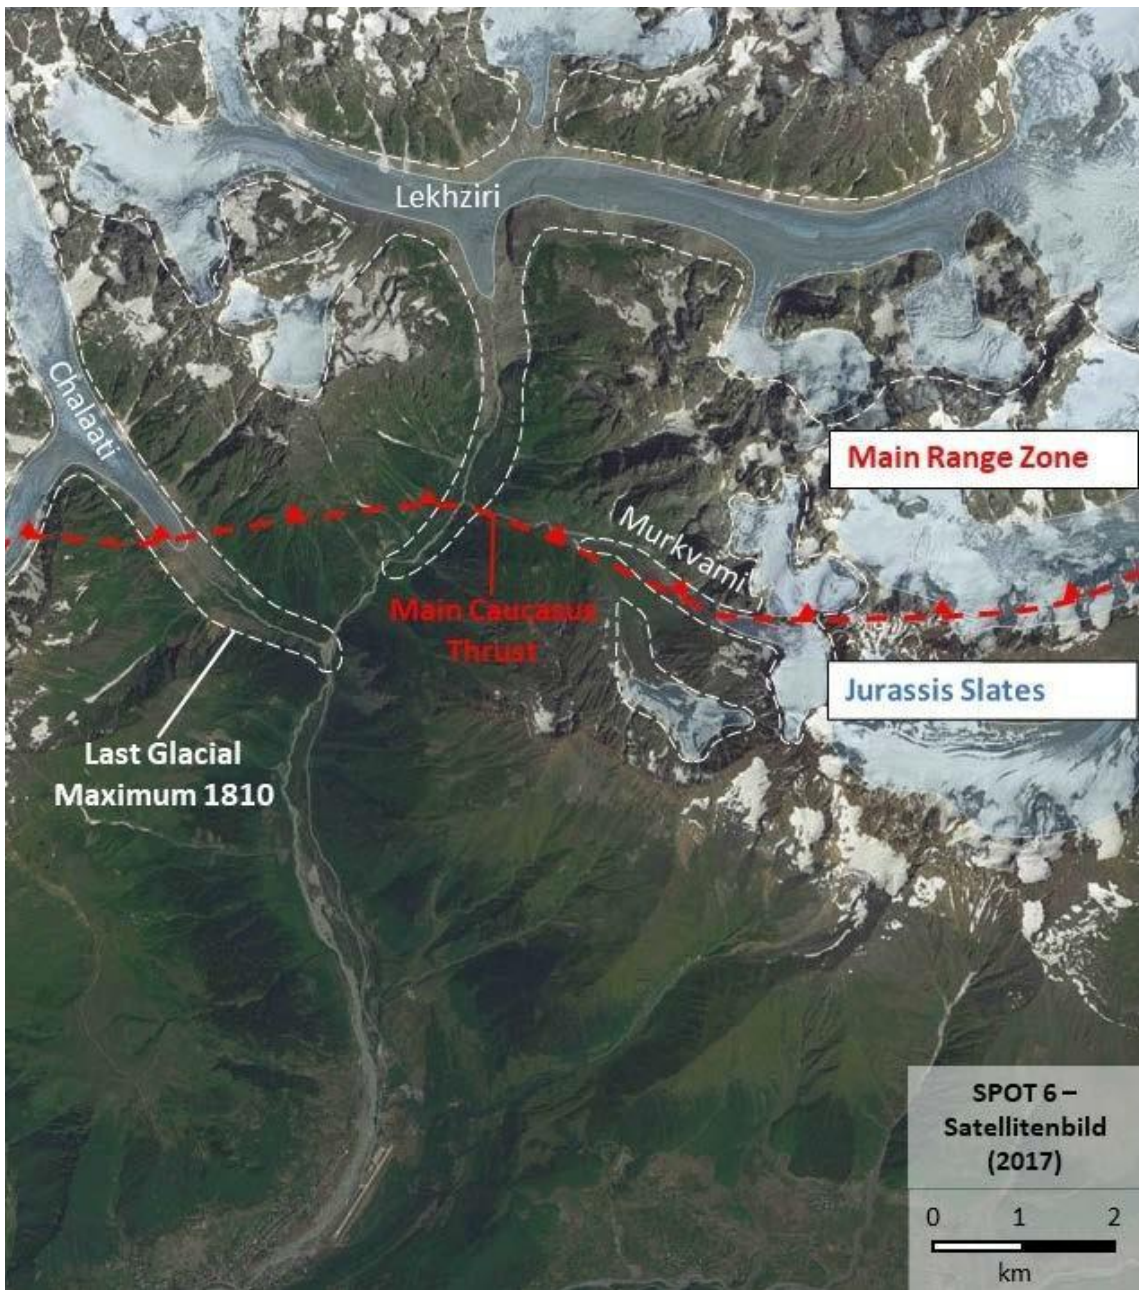
სურათი 3: ზედხედი ლეხზირის წყალმომღები/ხეობა სადაც დატანილია 1810 წლის მყინვარის დონე. (თიელიძე 2017მ გვ 136)

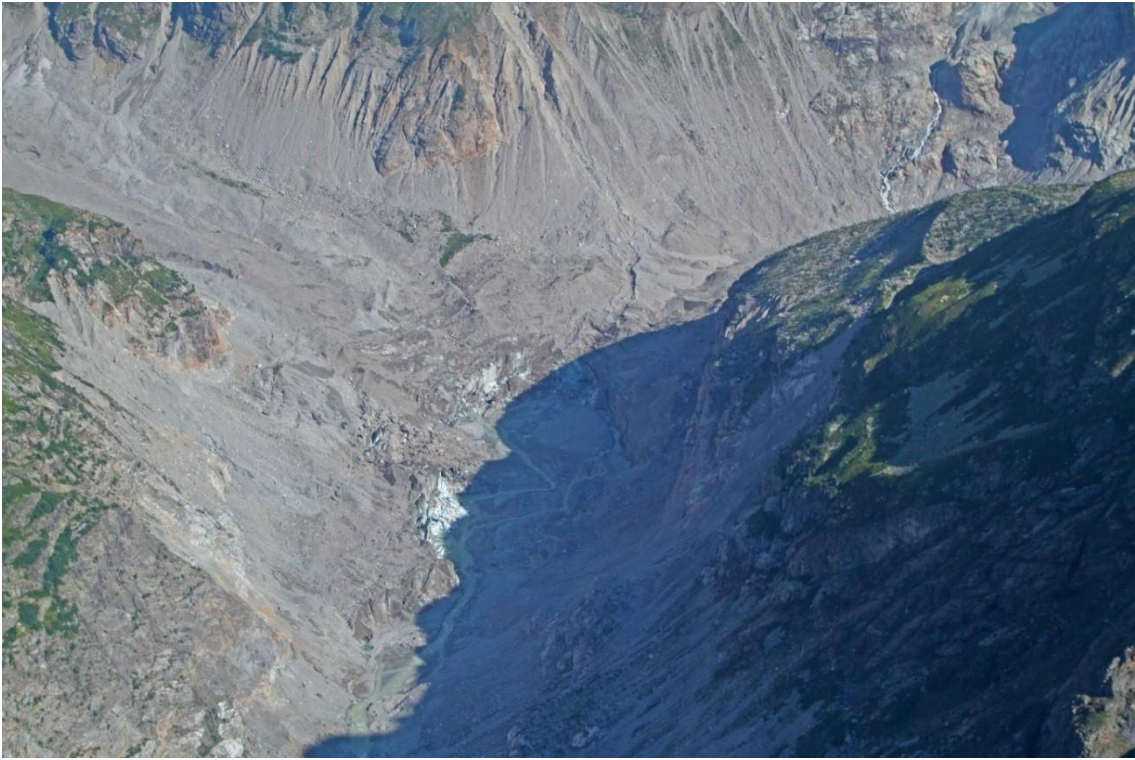
- შესაბამისად, წინა საუკუნეში მყინვარის არეალი შემცირდა 25%-ით. მყინვარის პირი 600 მეტრით აიწია ზღვის დონიდან. ასეთი დინამიკა გაგრძელდება შემდგომ ათწლეულებში და დიდი ალბათობით გამოიწვევს აჩქარებულ დნობას, მიუხედავად იმისა რომ მყინვარის ქვედა ნაწილი დაფარულია (რაც ზოგადად ანელებს დნობის დინამიკას) (სურათები 4 და 5).

სურათი 4: ნატანით დაფარული ლეხზირის ქვედა მონაკვეთი, ჩრდილოეთისკენ ხედი. წყარო: ვერტმფრენი 14/5/2019

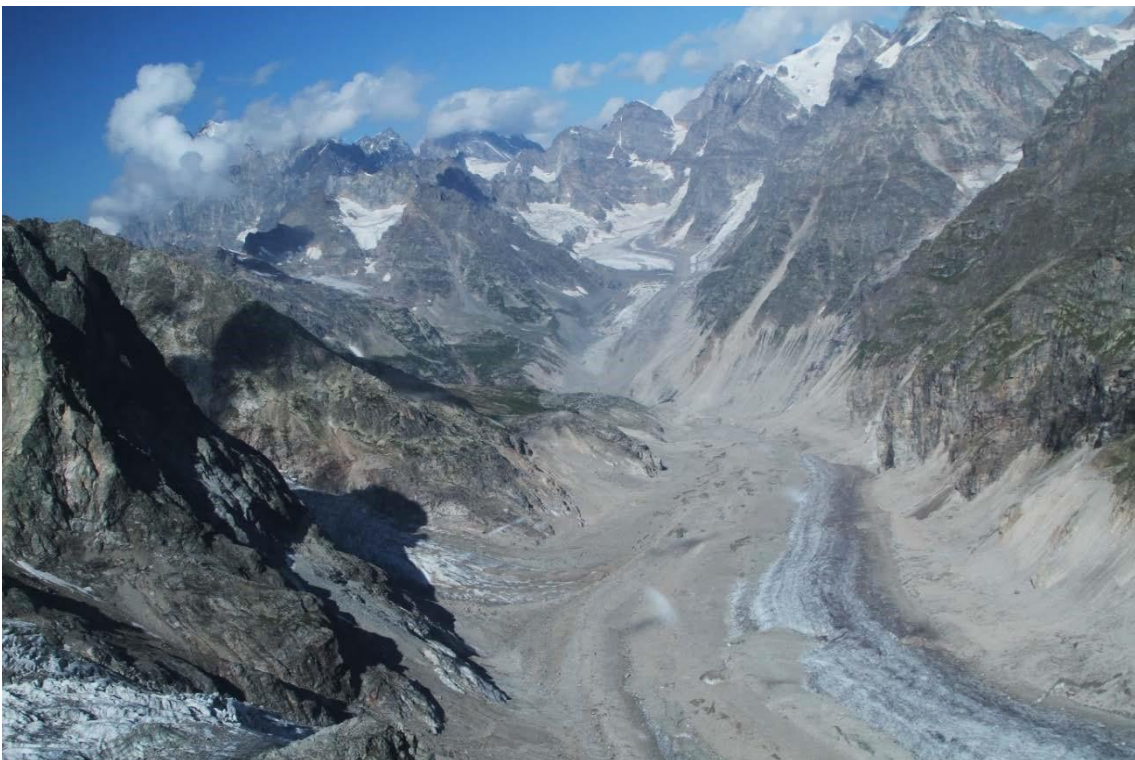
სურათი 5: ხედი ნატანით დაფარულ აღმოსავლეთ მყინვრის ნაწილზე, ხედი დასავლეთისკენ. წყარო: ვერტმფრენი 14/5/2019

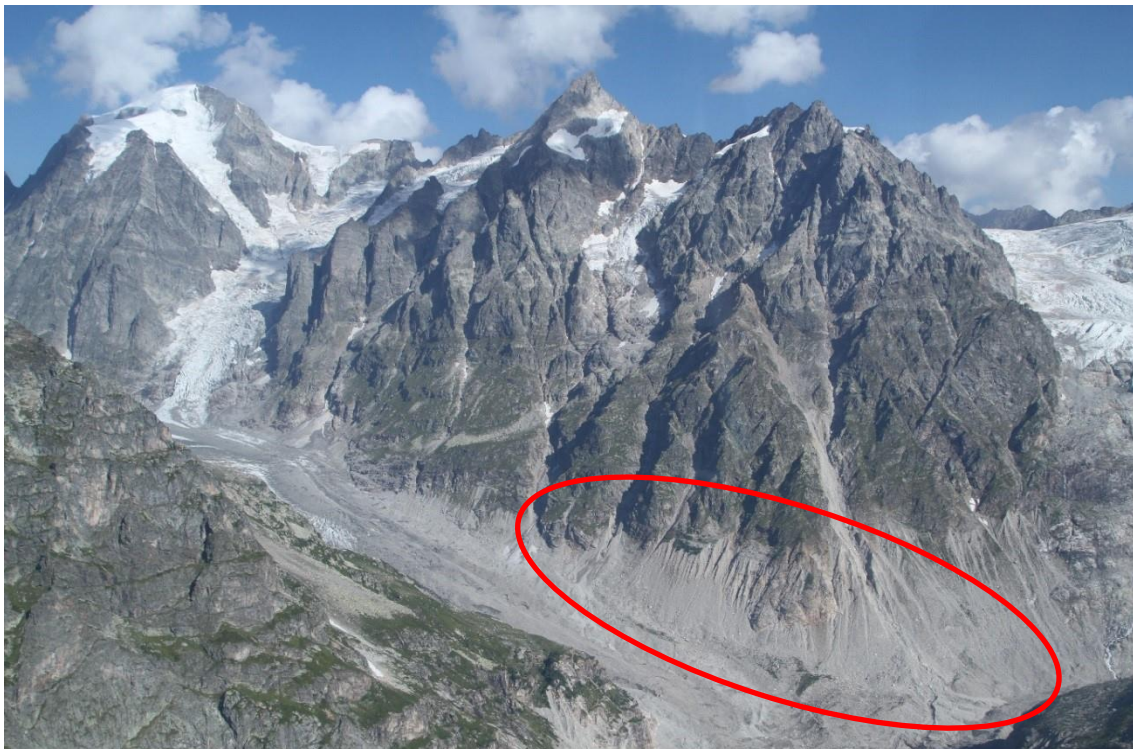
- მყინვარის უკან დახევა მიყოლებით გაანთავისუფლებს შეცემენტებულ მასალას, და მათი ტრანსპორტირება ბევრად უფრო იოლი იქნება, რაც გამოიწვევს ხეობის ფერდების დესტაბილიზაციას, რომლებიც მორენული, ქვაცვენისა და ღვარცოფული მასალითაა დაფარული (სურათი 6). 500 მეტრიანი უკუდახევა არის მოსალოდნელი შემდეგ 30 წელიწადში (როგორც ჭალაათის მყინვარზე არის განხილული). ამის შედეგად 100,000მ³ მასალა ხელმისაწვდომი გახდება ეროზიის და რემობილიზაციისათვის და აქედან გამომდინარე, გამოიწვევს პოტენციური ნატანი მასალის ზრდას. საშიშროების პოტენციალის ეს ზრდა განსაკუთრებით შეიძლება მიეკუთვნებოდეს გარე გამომწვევ ფაქტორებს, როგორც არის, ძლიერი წვიმა. დნობისგან შესაძლებელია ხეობის ფერდებზე დამატებით მასალის მობილიზაცია (სურათები 7 და 8). ხეობის ევედა ნაწილის არაციცაბო რელიეფიდან გამომდინარე, მასალის დიდი რაოდენობით მობილიზაცია ვერ მოხდება და უმეტესობა დეპოზიტებად დარჩება ხეობის ამ ნაწილში. დამატებით, მყინვარის წყლის ჯიბეებიდან სუბ-გლაციალური წყლის ხარჯის გამოშვებამ შეიძლება სედიმენტების ტრანსპორტირება ააჩქაროს. თუმცა კვლევის დროს ადგილზე დამატებითი მასალის ტრანსპორტირების ნიშნები არ იყო შენიშნული. უსაფრთხოებიდან გამომდინარე უშუალოდ მყინვარზე ასვლა არ იყო შესაძლებელი, თუმცა სატელიტური სურათებიდან გამომდინარე, განსაკუთრებით აღმოსავლეთი ლეხზირის ხეობის მყინვართან, არის ამის ნიშნები.

სურათი 6: ნატანით დაფარული დასავლეთი ლეხზირის მყინვარი, ხედი ჩრდილოეთით. მასის მოძრაობის წყარო გვერდითა ხეობის ფლანგებზე არის მითითებული: წყარო: ვერტმფრენი 14/5/2019

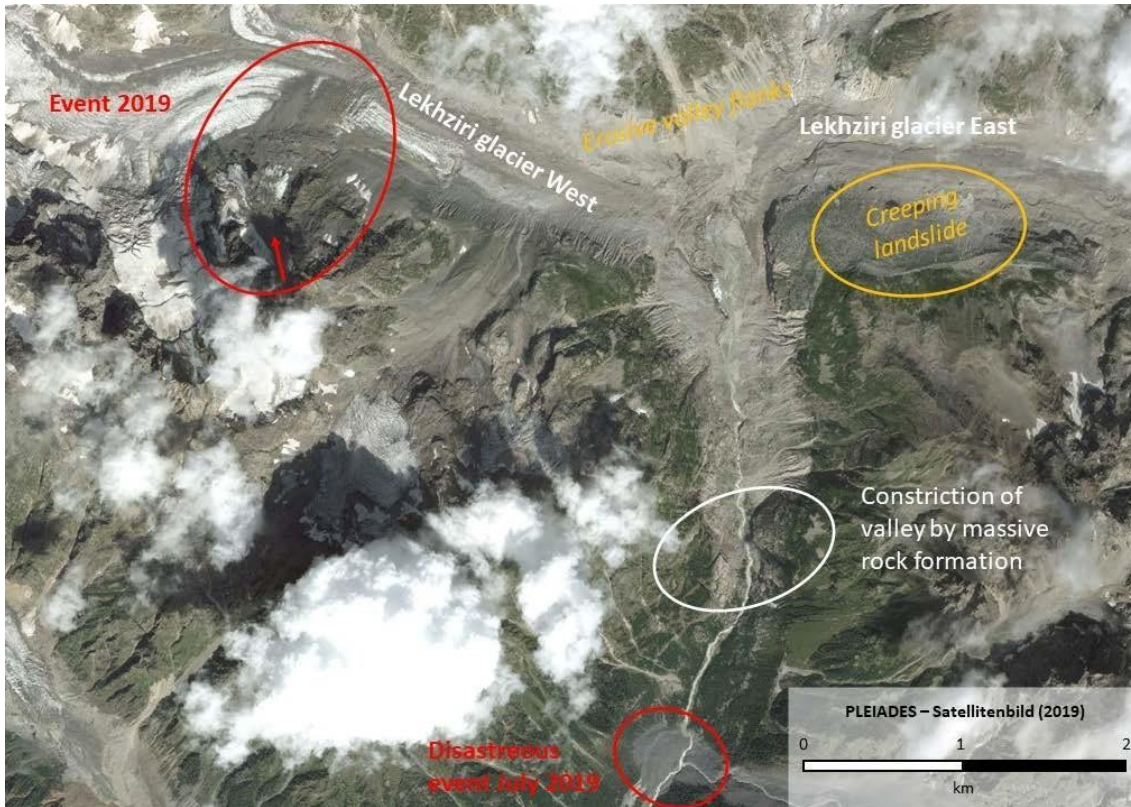
სურათი 7: ლეხზირის მიმოხილვა, სადაც მონიშნულია უახლესი მოვლენები და არასტაბილური მონაკვეთები (ქვაცვენა, ეროზია, მეწყერი)

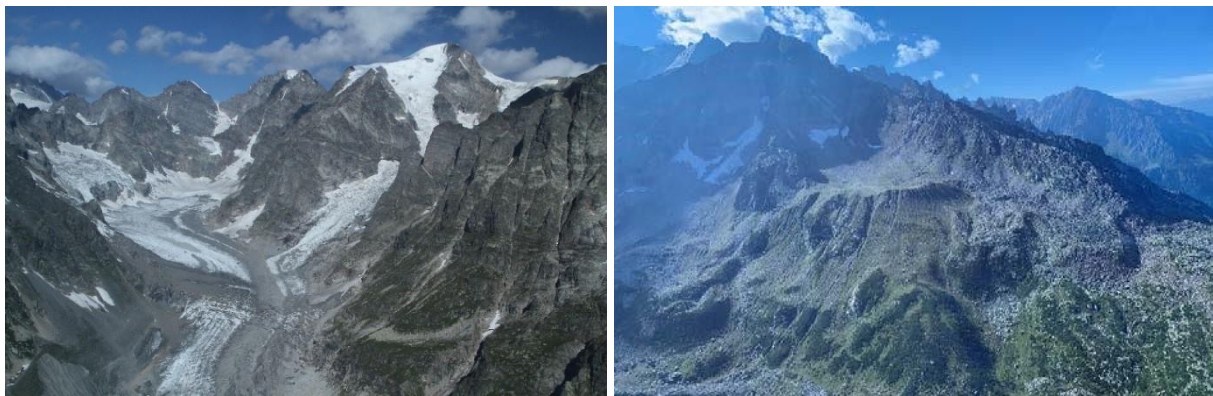
სურათი 8: მარცხნივ: 2019 წლის ლეხზირის დასავლეთ ხეობაში დეპოზიტები ქვაცვენის შედეგად (ხედი დასავლეთით) მარჯვნივ: მცოცავი მეწყერი ლეხზირის აღმოსავლეთ მხარეს (ხედი სამხრეთ აღმოსავლეთით) წყარო: ვერტმფრენი 14/5/2019

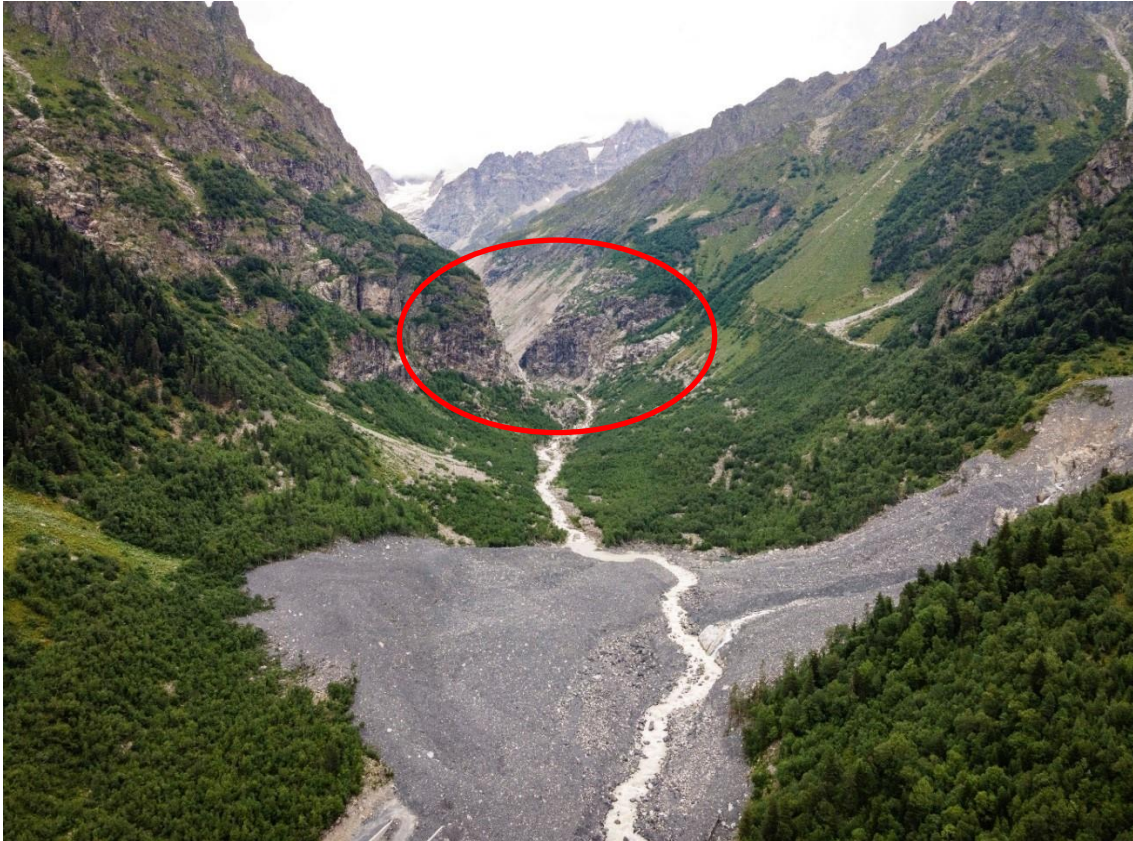
- ეროზიის და არხის გაჭრის ხელისშემშლელი მონაკვეთი მდებარეობს ახალი წყალმიმღების ტერიტორიიდან 1,300 მეტრის დაშორებით. ბუნებრივი შევიწროვება (კლდის კედელი ნაჩვენებია სურათებში 9-11) აკავებს არხის ეროზიას და ამავდროულად ასრულებს ბუნებრივი შემაკავებელი სტრუქტურის ფუნქციას. იგი იცავს ქვედა ბიეფს მაღალი მოცულობის ნატანის ხარჯის გაშვებისგან. შეკავების ფუნქცია დანახულ იქნა 2019 წლის ვერტმფრენის გადაფრენისას და ნაჩვენებია სურათებში 11 და 12. ხეობის არხის ძირი,

სურათი 9: ხედი ბუნებრის შევიწროვებაზე მესტიაქალას ხეობაში. წყარო: დრონი 13/8/2020

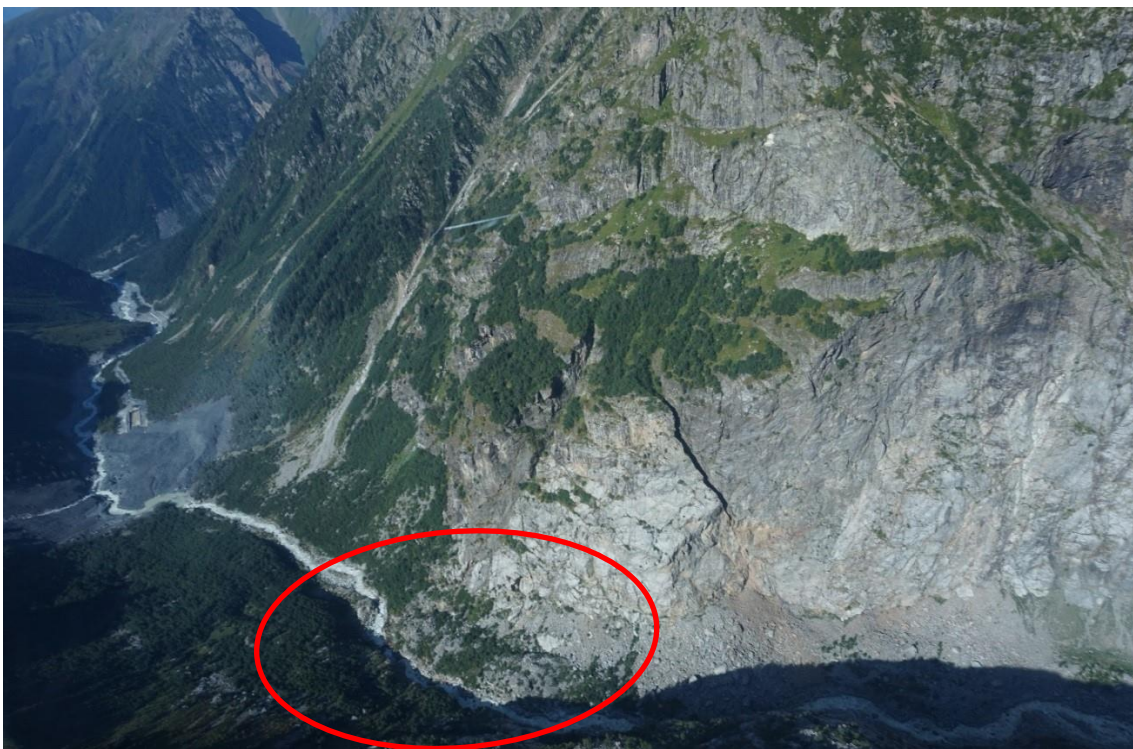
სურათი 10: ხედი ბუნებრივ შევიწროვებაზე ზემოდან. ხედი სამხრეთ დასავლეთით. წყარო: დრონი 13/8/2020

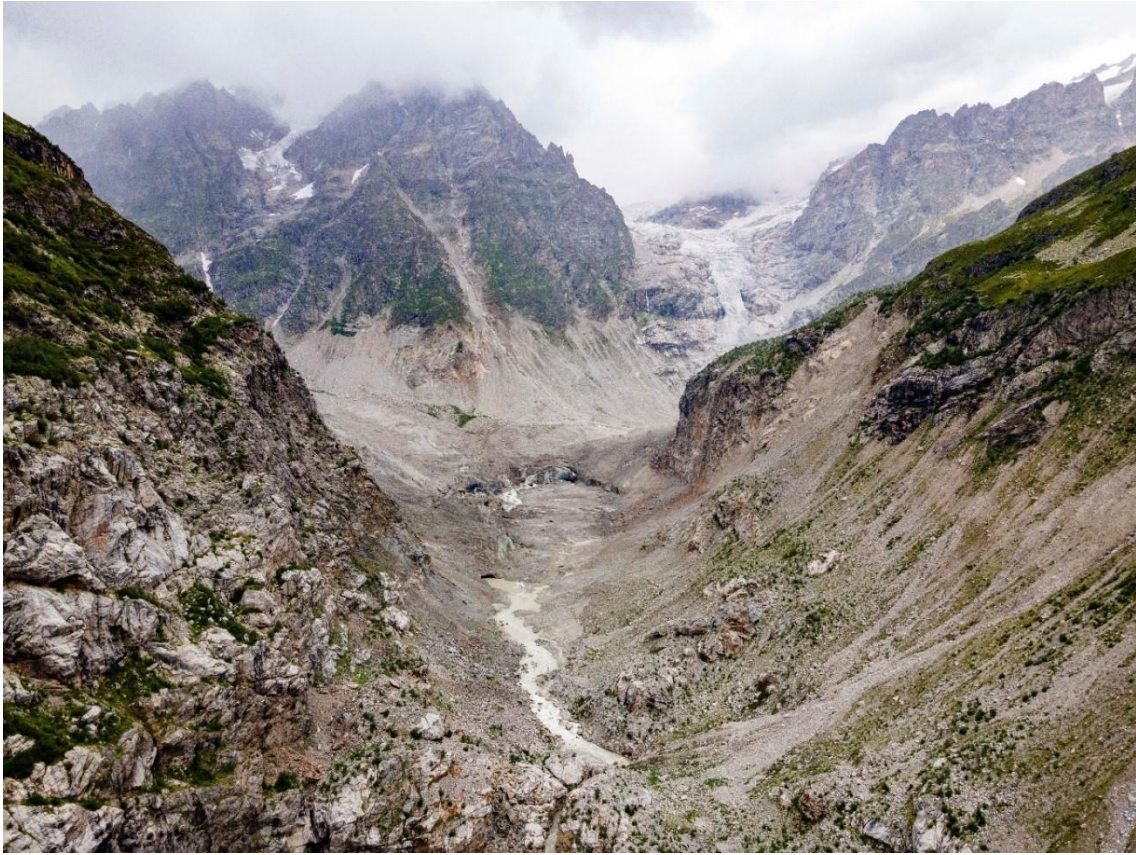
შევიწროვებიდან ყინულამდე, არის არაციცაბო და გლაციოლოგიური
სედიმენტებით დაფარული.

სურათი 11: ხედი ბუნებრივ შევიწროვებიდან ზემოთ მესტიაჭალას ხეობაში მყინვარის წინა ტერიტორიაზე, ხედი ჩრდილოეთით. წყარო: დრონი 13/8/2020
