*მნიშვნელოვანი ზიანის გამოსასწორებელი ღონისძიებების გეგმა*

**დაზიანებული ბუნებრივი რესურსი/მომსახურება:**

სს „არ ემ ჯი კოპერის“ მე-3 სანაყაროდან გამომავალ ხევში (GPS კოორდინატები: X-457140; Y-4578285) და აღნიშნული ხევის გადამკვეთ ხევში (GPS კოორდინატები: X-457200; Y-4578306) აღებულ წყლის სინჯებში დამაბინძურებელი ნივთიერებების (შეწონილი ნაწილაკები, სპილენძი, თუთია, კადმიუმი) რაოდენობის ათჯერ და მეტად გადამეტება დადგენილ ნორმებთან მიმართებით.

**გამოსასწორებელი ღონისძიება:**

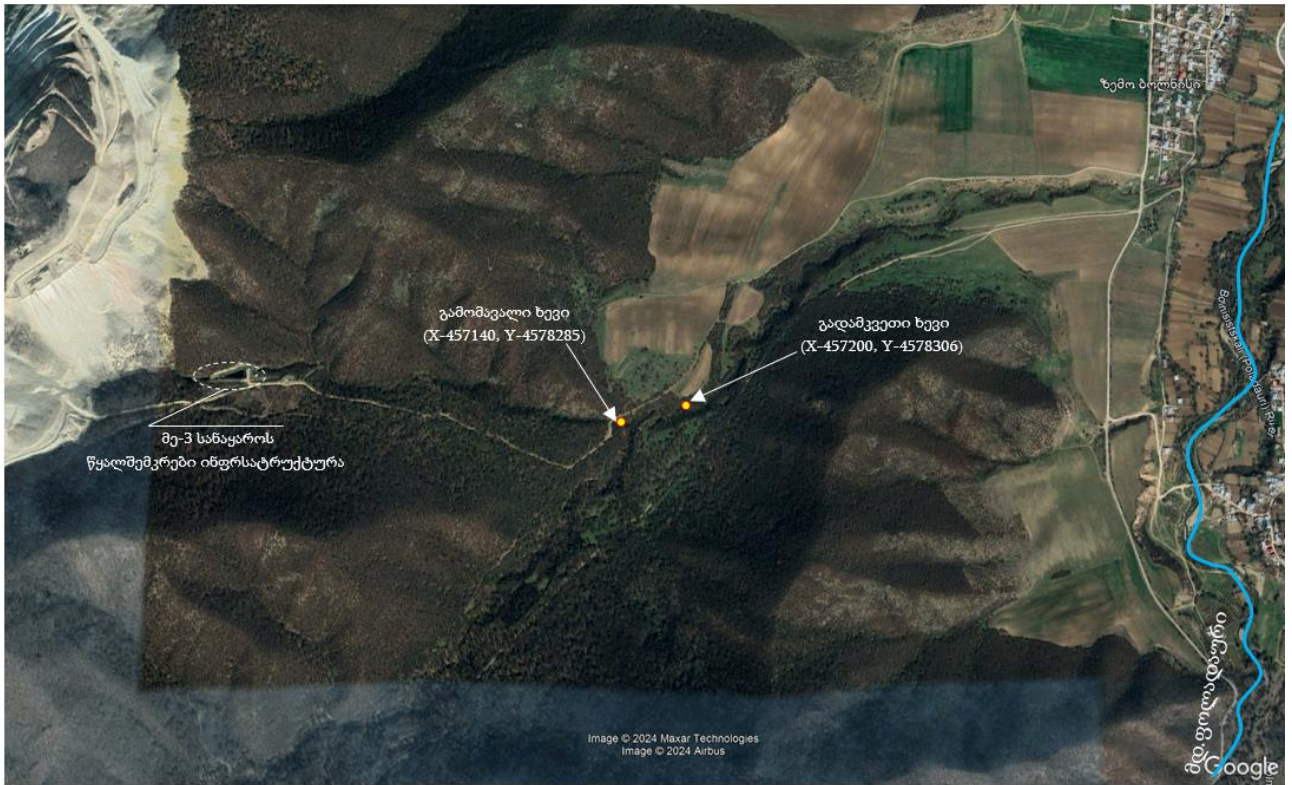
- მე-3 სანაყაროდან გამომავალ ხევეში აღებულ წყლის სინჯში (X-457140; Y-4578285) დადგინდა ზდკ-ზე შეწონილი ნაწილაკების, რკინის, სპილენძის, თუთიის და კადმიუმის რაოდენობის გადამეტება (გამოცდის ოქმი №640 - 2023).
- მე-3 სანაყაროდან გამომავალი ხევის გადამკვეთ ხევეში (უერთდება მდ. ფოლადაურს) აღებულ წყლის სინჯში (X-457200; Y-4578306) დადგინდა ზდკ-ზე შეწონილი ნაწილაკების, რკინის, სპილენძის, თუთიის და კადმიუმის რაოდენობის გადამეტება (გამოცდის ოქმი №639 - 2023).

მე-3 სანაყაროს ხევთან მიმართებით, სააგენტოს მიერ წყლის სინჯების აღების ადგილმდებარეობა ნაჩვენებია სიტუაციურ ნახაზზე (სურათი 1).

**სურათი 1. გარემოზე მიყენებული ზიანის ადგილმდებარეობა**

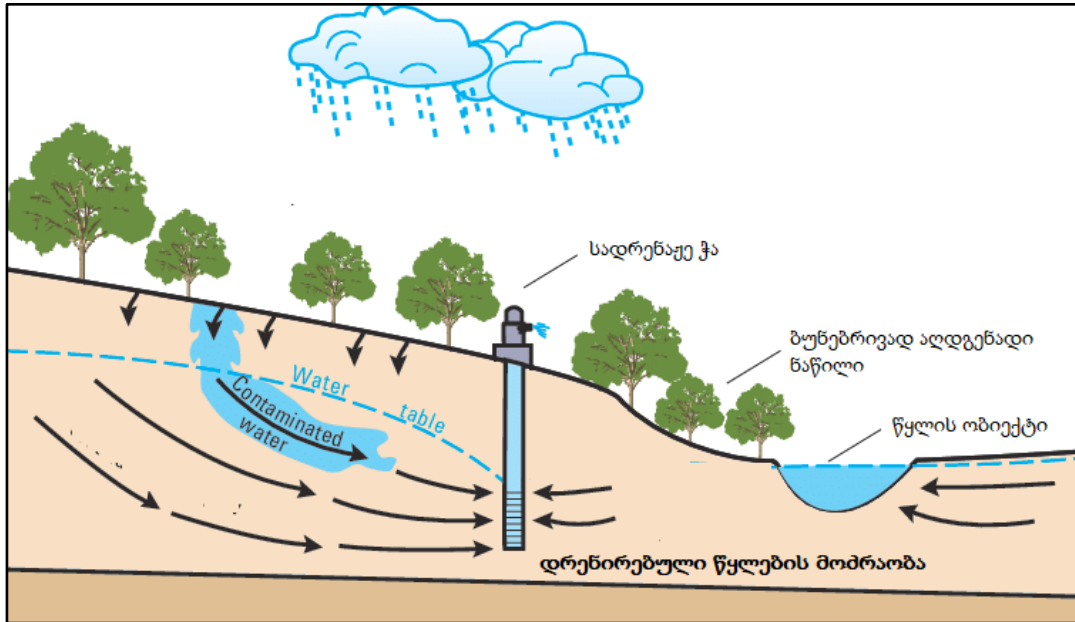
სურათი 2. დაბინძურებული წყლების სადრენაჟე ჭის მუშაობის პრინციპი

როგორც ზემოთ აღნიშნა, გარემოზე მიყენებული ზიანის აღმოსაფხვრელად კომპანიამ მიზანშეწონილად მიიჩნია ხევის მონაკვეთებში ბუნებრივად დრენირებული წყლის კერის გადაკეტვა ჰიდროსაინჟინრო გადაწყვეტით, რაც გულისხმობს სადრენაჟე ჭის მშენებლობას, არსებული წყალშემკრები რეზერვუარის შემდეგ ხევის ჰიდრომეტრიულად დაბალ ნიშნულზე, რაც ერთდერთი მეთოდია წყალშემკველი ჰორიზონტებში გამოვლინებული წყლის შესაკრებად და ამოსატუმბად

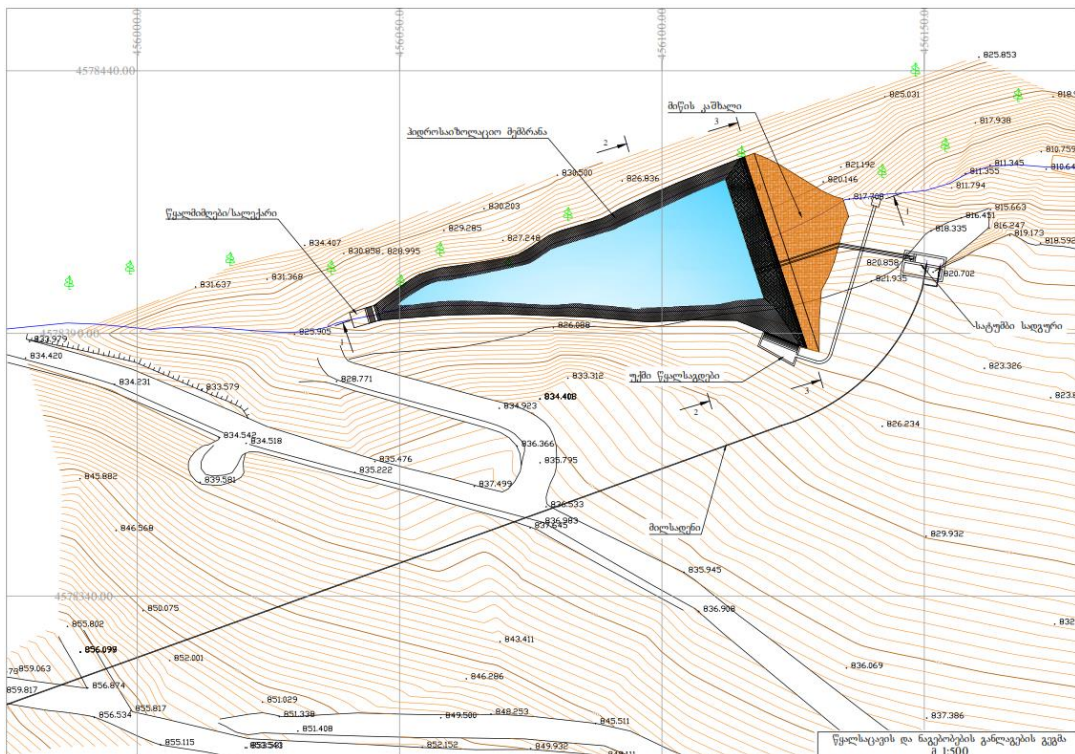
სანაყაროს ძირში, ზღვის დონიდან 823 მ ჰიფსომეტრიულ ნიშნულზე ხევის ნაწილში მოწყობილია მჟავე წყლების შემკრები 3220 მ<sup>3</sup> მოცულობის რეზერვუარი და სატუმბი ინფრასტრუქტურა.

### სურათი 3. არსებული შემკრები რეზერვუარი და სატუმბი სადგური

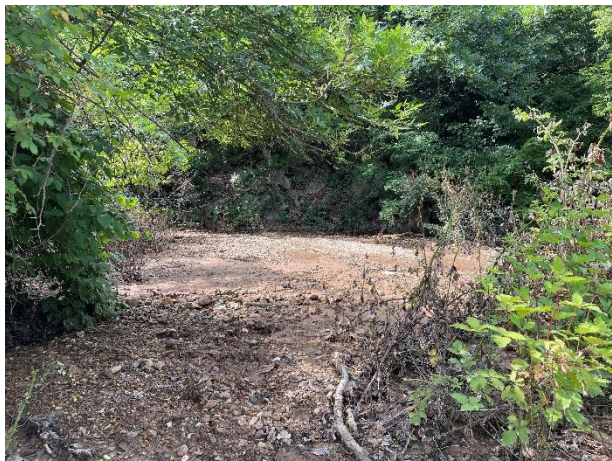
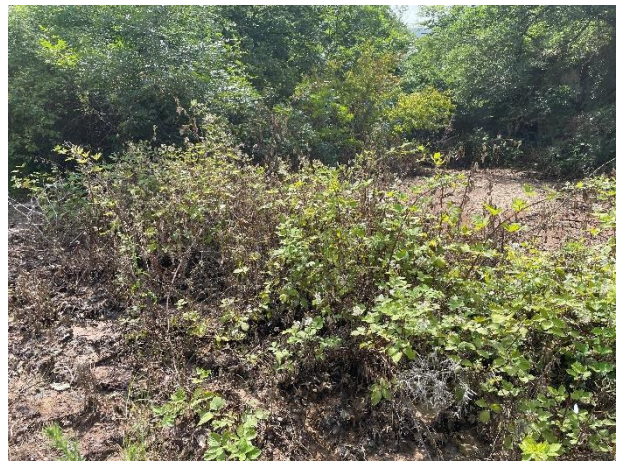
წყლის ნიმუშები სადაც დაფიქსირდა მძიმე მეტალების გადაჭარბების ფაქტი აღებული იქნ ხევის ბოლო ნაწილში (GPS კოორდინატებში: X-457140; Y-4578285).

აღნიშნული მონაკვეთში ხევი უმეტესწილად დამშრალია და სეზონურად, განსაკუთრებით ნალექიან პერიოდში ფიქსირდება წყლის მცირე პერიოდული ნაკადი, რომელიც ფორმირდება ჩრდილოეთ ექსპოზიციის ფერდობიდან ზედაპირული ჩამონადენების სახით.

გეგმის შედგენის პერიოდში აღნიშნულ ტერიტორიაზე წყლის დინების ფაქტი არ გამოვლენილა თუმცა ადგილზე ვიზუალიზირდება წყლისმიერი ეროზიის შედეგად ნატანი ქვიშა (სურათი 3).

**სურათი 3. მე-3 სანაყაროდან გამომავალ ხევში გამოვლენილი დაბინძურების კერა. (2024 წ. ივნისი)**

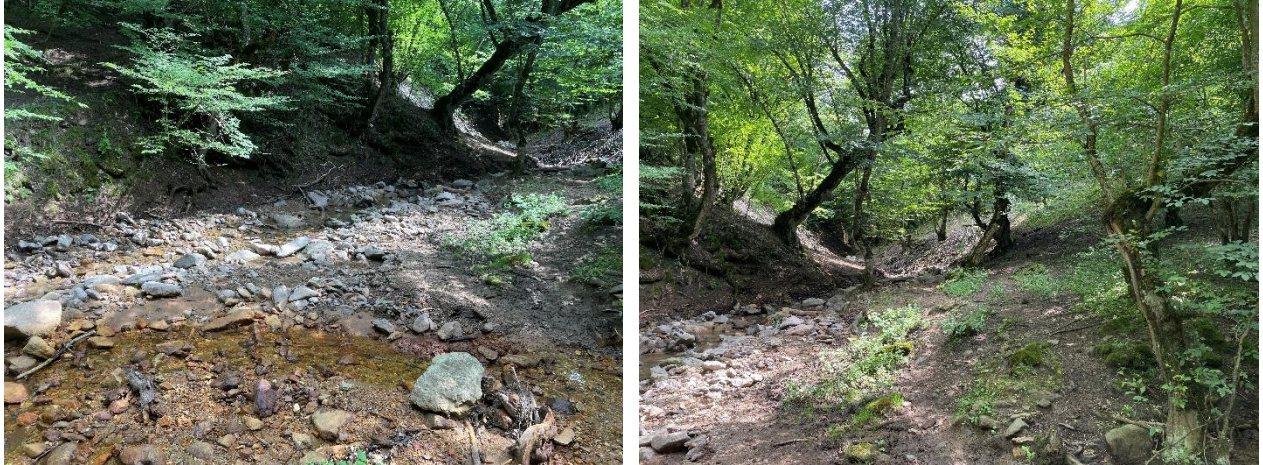
წყლის კერის დაბინძურების ფაქტი დაფიქსირებული იქნა აღნიშნული ხევის და მე-3 სანაყაროდან გამომავალხევის ბოლო ნაწილის გადაკვეთის ადგილზე (GPS კოორდინატებში: X-457200; Y-4578306).

დღეის მდგომარეობით, ხევის აღნიშნულ ნაწილში ვიზუალიზირდება მცირე სუფთა წყლის ნაკადი.

სურათი 3. გადამკვეთ ხევში გამოვლენილი დაბინძურების კერა. (2024 წ. ივნისი)

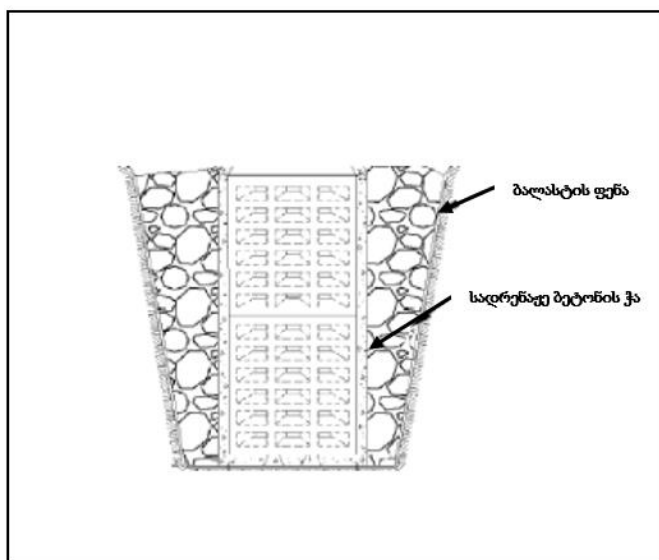
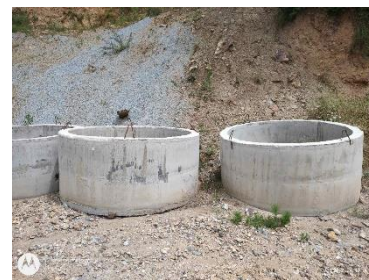
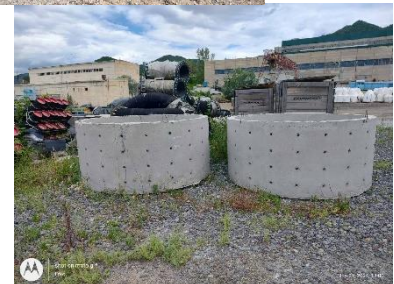
სურათი 6. სადრენაჟე ჭის მოწყობის პრინციპული სქემა

ჭის მოწყობის პრინციპული სქემა ნაჩვენებია ქვემოთ (სურათი 6).

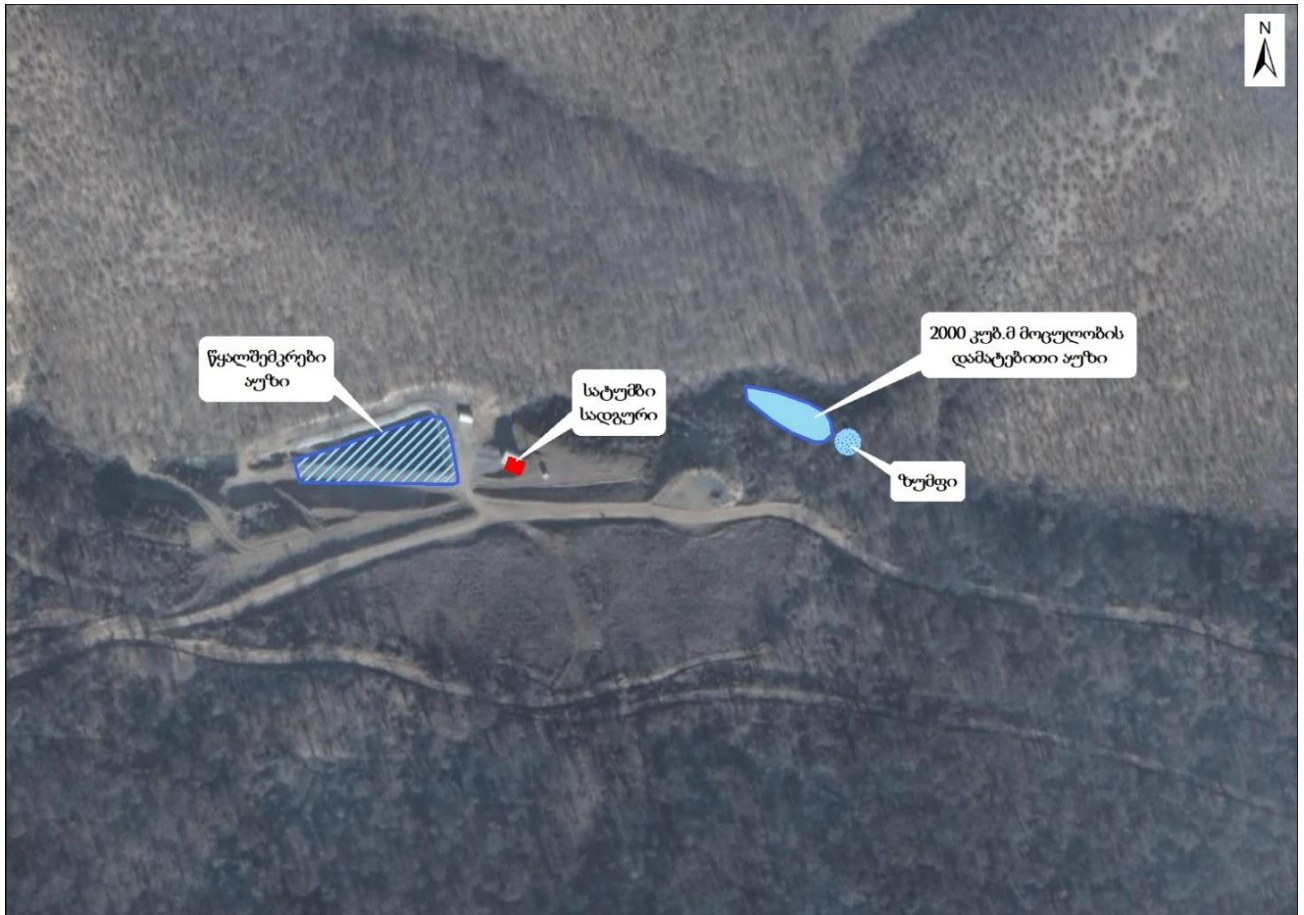
სურათი 7. გამოსასწორებელი ღონისძიებით განსაზღვრული ობიექტების სიტუაციური სქემა

უხვ ნალექიან პერიოდებში, არსებული წყალშემკრები ავზის გადავსების რისკის კიდევ უფრო მეტად შემცირებისათვის, გადაწყდა რსებული წყალშემკრები რეზერვუარის მიმდებარედ დამატებითი დაახლოებით 2 000 მ<sup>3</sup> მოცულობის რეზერვუარის მოწყობა, რომელიც ასევე აღჭურვილი იქნება საქაჩი ტუმბოთი.
