რიცულაჰესის და რაჭაჰესის (აგრეთვე სათავე კვანძი მდ. ხედეთურზე)  
ჰიდროკვანძების ნაგებობების განთავსების სივრცეში განვითარებული  
გეოდინამიკური პროცესების ვიზუალური შეფასება

შემსრულებელი,  
ინჟინერ-გეოლოგი

ლევან ქებულაძე

თბილისი 2017

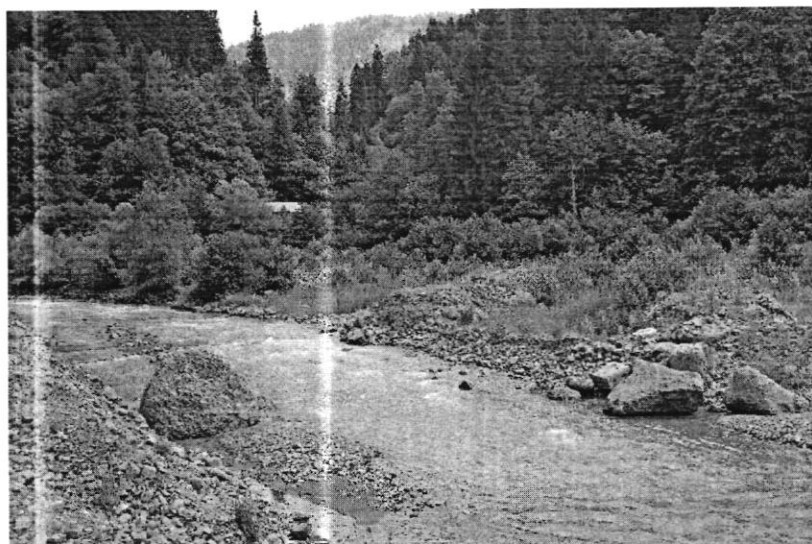
სურ.1

1. მდ. რიცეულას მარცხენა უსახელო შენაკადი ( $x=345999$ ;  $y=4717282$ ) ჩაედინება წყალსაცავში წყალმიმღების მიმდებარე ტერიტორიაზე (ზედა ბიეფი). ხევი ხასიათდება დაბალი სიმკვრივის წყალ-ქვიანი ნატანით. მძლავრი ღვარცოფული ნაკადის გავლა, რაც საფრთხეს შეუქმნის რიცეულაჰესის სათავე კვანძს, ხეობის მორფოლოგიური და გეოლოგიური პირობების გათვალისწინებით არ არის მოსალოდნელი (სურ.1).

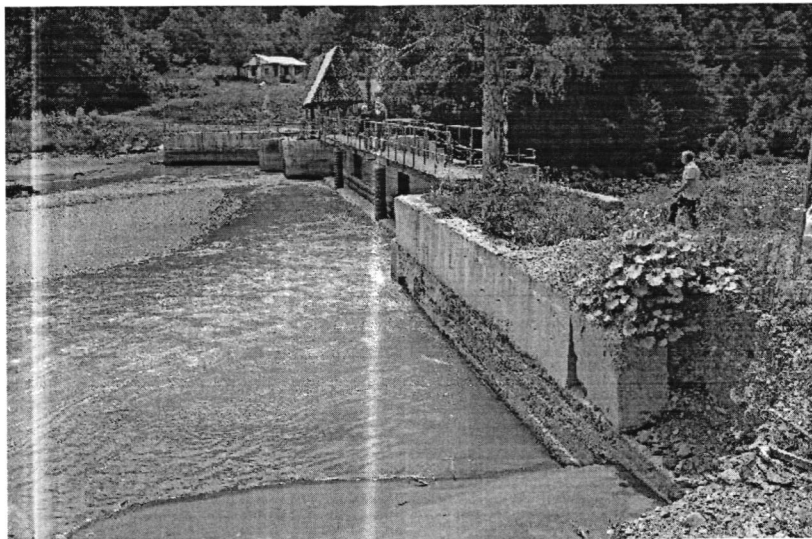
სურ.2

2. კაშხლის (სათავე კვანძი) მისაყრდენ ბორტთან, მდ. რიცეულას მარჯვენა ნაპირთან ( $x=345896$ ,  $y=4717262$ ), აქტიური გვერდითი ეროზიული პროცესების ზემოქმედების შედეგად ზიანდება ბეტონის ბლოკებით მოწყობილი სანაპიროს დამცავი კონსტრუქცია. კვლევების პერიოდში ამ უბანზე, წინა წელთან შედარებით, ბეტონის ერთი ბლოკი აღარ დაგვხვდა ადგილზე, ხოლო მისი კვალი წყალსაცავში არ დაფიქსირდა. მიმდებარე ბლოკი ასევე დაძრული და დაქანებულია წყალსაცავის მიმართულეებით (სურ.2). კატასტროფის თავიდან აცილების მიზნით, საჭიროდ მიგვაჩნია დაზიანებული კედლის დროული აღდგენა.

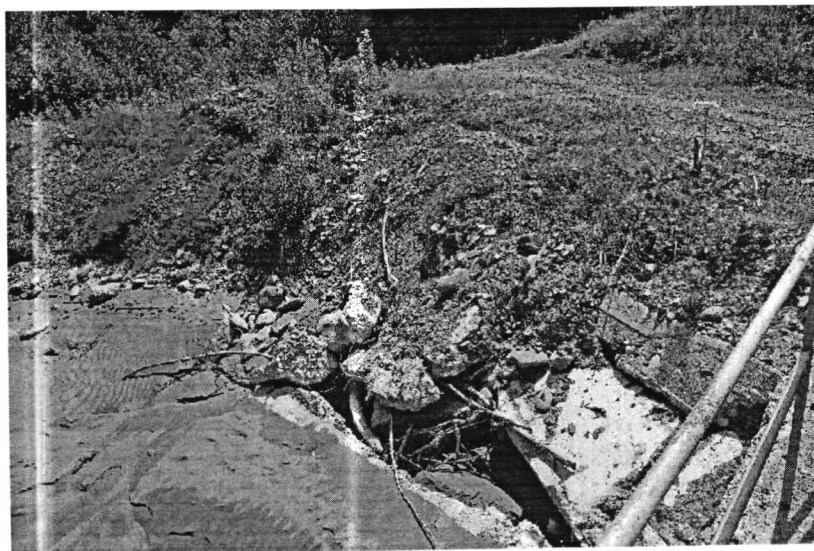
სურ.3

ასევე გასათვალისწინებელია ქვედა ბიეფში, მარჯვენა სანაპიროს დამცავი ბეტონის კედლის შემდგომი ნაპირგარეცხვითი პროცესი. მართალია აღნიშნული უბანი მიტვირთულია ბეტონის სამშენებლო ნარჩენებით, მაგრამ ეს არ იქნება საკმარისი კედლის მდგრადობის შესანარჩუნებლად. საჭიროდ იქნება ნაპირსამაგრი ღონისძიებების გატარება, ისეთი როგორც არის გაბიონები, დეზები და ა.შ. (სურ.3).

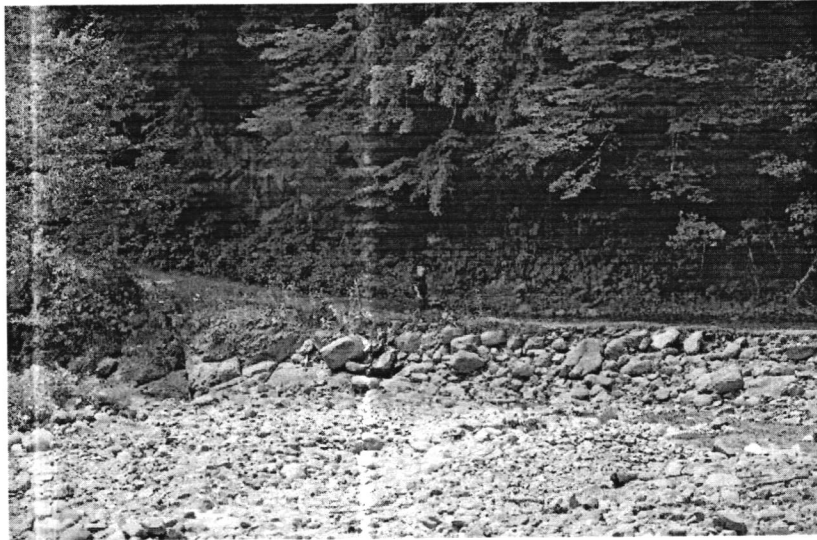
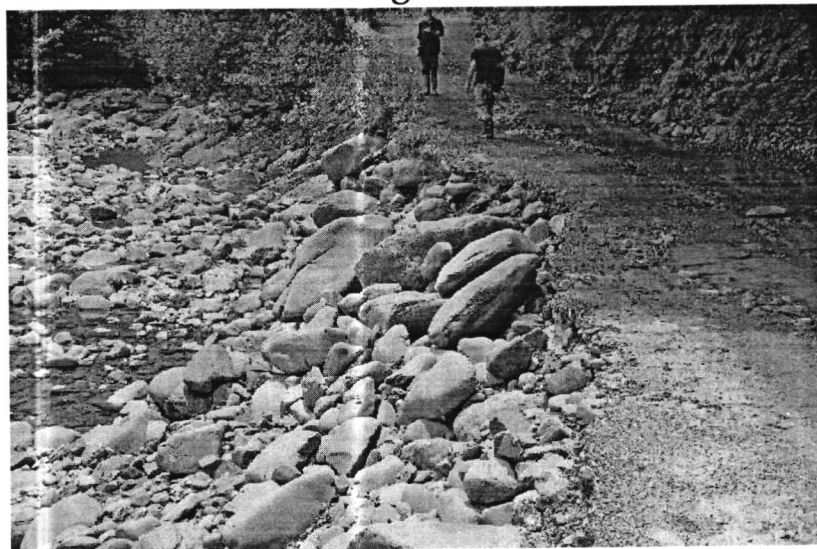
3. მდინარის მარჯვენა ნაპირის გასწვრივ აქტიური გვერდითი ეროზიული პროცესები გრძელდება წყალმიმღები კაშხლის ქვედა ბიეფში, 1. x-345853, y-4717192 და 2. x- 345865, y-4717159 კოორდინატების ფარგლებში, 30-35 მეტრი სიგრძის მონაკვეთზე. ინტენსიურად ირეცხება მარჯვენა ნაპირი, რის გამოც ზიანდება ჰესის ინფრასტრუქტურულ ობიექტებთან დამაკავშირებელი საავტომობილო გზა. ამ უბანზე აკუმულირებულია დიდი რაოდენობით

მდინარის მყარი ნატანი, რომელიც წარმოდგენილია ლოდნარით, სხვადასხვა ზომის კაჭარით, კენჭნარით, ქვიშის და ლამის შემავსებლით (სურ: 4,5).

საჭიროდ მიგვაჩნია დაზიანებული უბნის გასწვრივ გაბიონის ტიპის ნაპირსამაგრი კედლის მოწყობა.

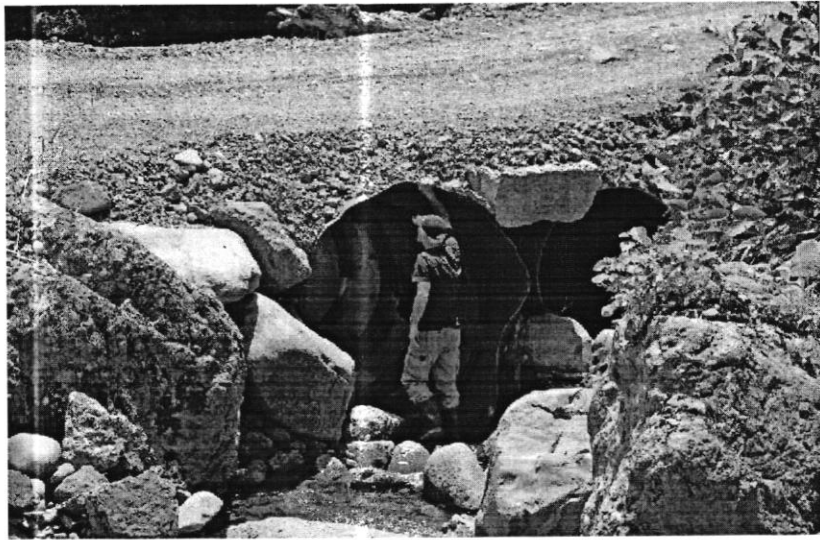
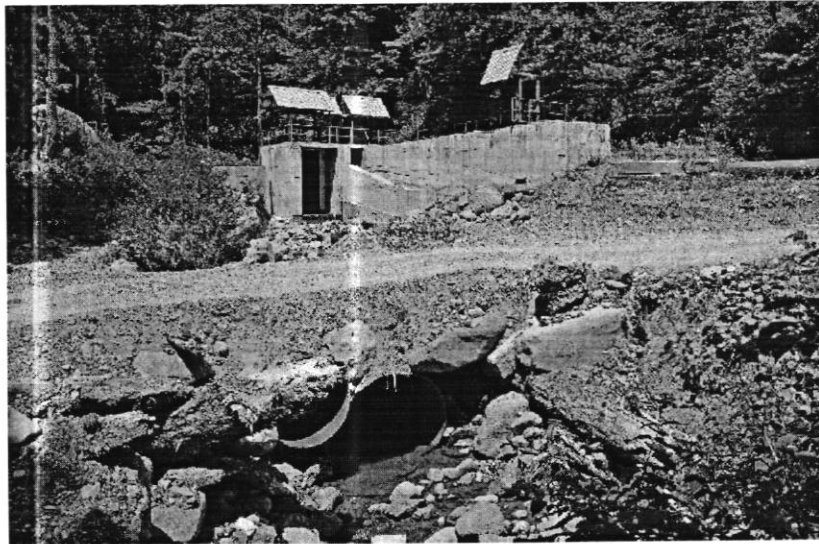
4. ხედეთურის სათავე კვანძის მიმდებარე ტერიტორიაზე მდ. ხედეთურის და გრუნტის საავტომობილო გზის გადაკვეთაზე (x-345509, y-4716930) ჩაწყობილია 1,8-1,9 მეტრის და 1 მეტრამდე (წინა წელთან შედარებით დამატებულია გამტარუნარიანობის გაზრდის მიზნით) დიამეტრის ორი მილხიდი (სურ: 6,7).

2016 წელს გაცემული რეკომენდაციის საფუძველზე, მდ. ხედეთურის კალაპოტში წყლის მაქსიმალური ხარჯის გატარების შემთხვევისთვის გათვლილი კვეთის მიხედვით მოწყობილი ორი მილხიდი აკმაყოფილებს მოთხოვნებს და შესაბამისად საავტომობილო გზის დაზიანების რისკი მინიმუმამდეა დაყვანილი.

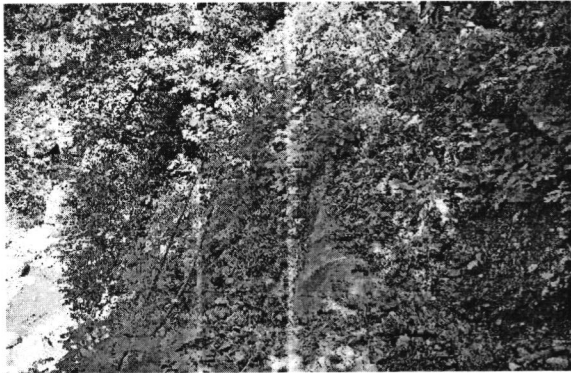
სურ.8

5. მდ. რიცეულას ხეობის მარცხენა ფერდობზე ორი მცირეწელიანი ხევი კვეთს სადერივაციო მილსადენს შემდეგი კოორდინატების ფარგლებში: 1. x-345554, y-4716842 (სურ.8) და 2. x-345526 y-4716889 (სურ.9).

ხევებში გამავალი წყლის ნაკადები გადაედინება მილსადენზე და არ წარმოადგენს საშიშროებას მისი უსაფრთხოდ ფუნქციონირებისთვის.

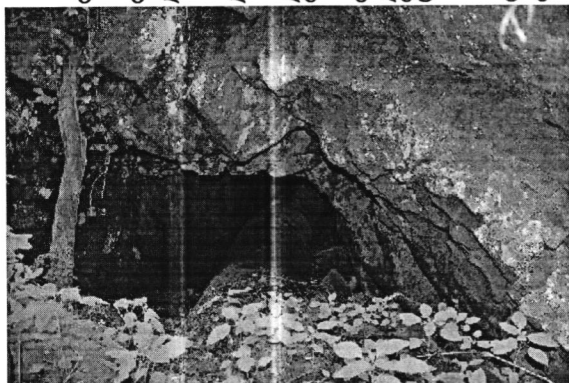
სურ.10

6. რიცეულა ჰესის სადერივაციო მილსადენის ტრასაზე არსებული გვირაბი N1-ის შესასვლელი - x-345491, y-4716820 (სურ.10) და გამოსასვლელი პორტალების - x-345438, y- 4716776 (სურ.11) მდგომარეობა დადებითია (მდგრადია). არსებული გვირაბი (შტოლნა) გაყვანილია მტკიცე კლდოვან ქანებში და მის კონტურში დეფორმაციები და ქვათაცვენის პროცესები არ ფიქსირდება (სურ.12). გვირაბში გამავალ მილსადენზე დეფორმაციები და წყალგაჟონვები არ ფიქსირდება.

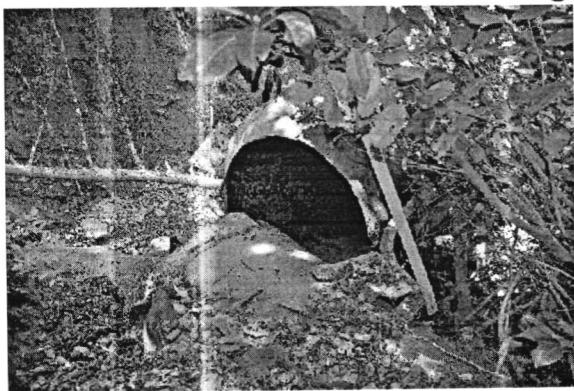
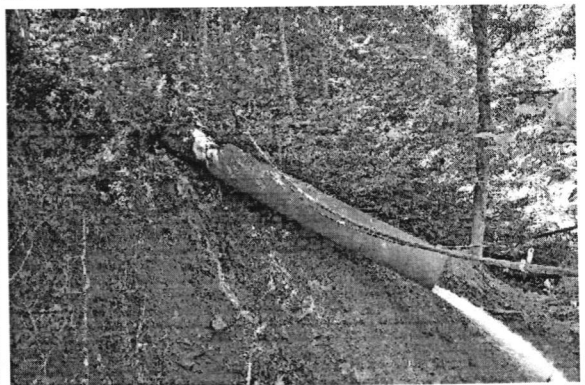
7. გვირაბი N1-ის შემდეგ, 1.x-345421, y-4716769 და 2.x-345417, y-4716755 კოორდინატების ფარგლებში, სადერივაციო მილსადენის ტრასას კვეთს ღვარცოფული ხევი, რომლის მარცხენა ბორტი აგებულია დელუვიურ-კოლუვიური ნალექებით, ხოლო მარჯვენა ბორტი წარმოდგენილია კლდოვანი ქანებით. ფერდის დახრილობა ცვალებადობს 55-60°-დან 70°-მდე; უსახელო ხევის ეროზიული ჩაჭრის სიღრმე საკვლევი უბნის ფარგლებში 10-11 მეტრია, ძირის სიგანე 3-4 მეტრი, ხოლო სიგანე ზედა ნაწილში აღწევს 17-18 მეტრს და წარმოდგენილია ციცაბოდ დახრილი ბორტებით (60-70°). ხევის ზედა ნაწილში ელუვიურ-დელუვიური საფარი გრუნტების გადატენიანების გამო ორივე ბორტზე განვითარდა მეწყრული პროცესი, რასაც ხელი შეუწყო უხვი ატმოსფერული ნალექების მოსვლამ და ფერდობის დიდმა დახრილობამ (სურ: 13,14). მეწყრული მასა, წარმოდგენილი დელუვიურ-კოლუვიური თიხნაროვან-ღორღოვანი დანალექებით (სურ.15), დიდი სიჩქარით გადაადგილდა ხევის კალაპოტში, წარმოდგენილი ბაიოსური ასაკის ფერდის დახრილობის მქონე ტუფობრექციების სარკისებურ ზედაპირზე (სურ.16) და გაწყვიტა სადერივაციო მილსადენი, რომელიც ამჟამად აღარ ფუნქციონირებს (სურ: 17,18).

მეწყრული პროცესების შედეგად, მილხიდის გადასვლის უბანზე ხევის სიღრმე 5-6 მეტრიდან (გაიზომა 2016 წლის ზაფხულში) გაიზარდა 10-11 მეტრამდე. ხევში არსებული თიხნარ-ლორღოვანი დანალექები გადაადგილდა მდინარის კალაპოტისკენ, რის შედეგად ხევი სრულად გაიწმინდა მეწყრული მასებისგან, ხოლო მის ძირში და მარჯვენა ბორტზე გაშიშვლდა მტკიცე კლდოვანი ქანები.

ზემოაღნიშნულიდან გამომდინარე, დაზიანებული სადერივაციო მილსადენის აღდგენა შესაძლებელი იქნება მეწყერსაწინააღმდეგო ნაგებობის მოწყობის გარეშე, რადგან მილხიდის ქვეშ არსებული კვეთი ადრე არსებულთან შედარებით გაზრდილია თითქმის ორჯერ, ხოლო ხევი სრულად განთავისუფლებულია მეწყრული ღვარცოფმაფორმირებელი მასებისგან.

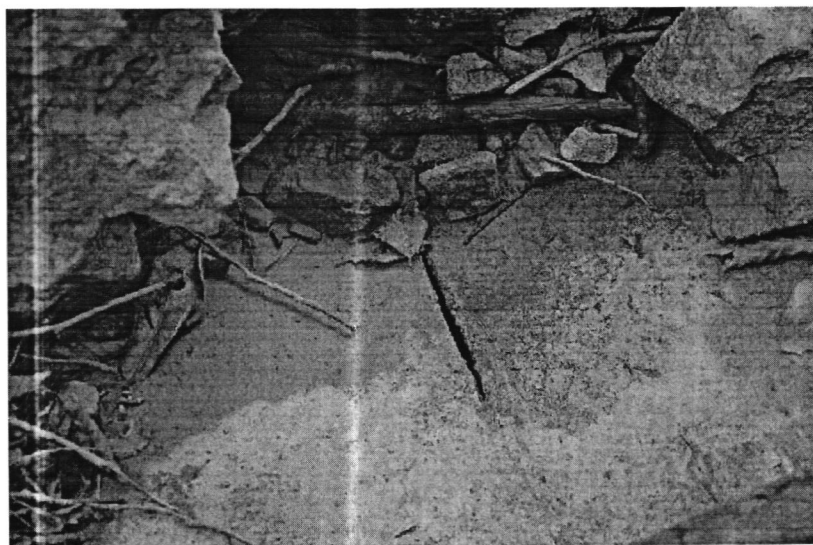
სურ.19

8. ქვათაცვენის უბანზე, მეორე გვრაბის (შტოლნის) შესასვლელ პორტალამდე (20მეტრში) დაზიანებულია სადერივაციო მილსადენი (კორდ. X-0345399, Y-4716758; სურ.19), რომლის შედეგად დარღვეულია მილის ჰერმეტიულობა.

აღნიშნულ უბანზე, სადერივაციო მილსადენის დასაცავად საჭირო იქნება ჰერმეტიულობის აღდგენა და მილსადენის ზედაპირის გამლიერება მეტალის კონსტრუქციით.

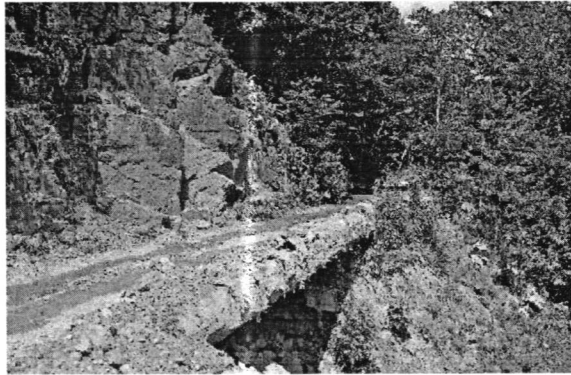
სურ.20

9. მდ. რიცეულას ხეობის მარჯვენა ფერდობზე (x-345237; y-4716814) დეფორმირებული და შევიწროვებულია ჰესის ინფრასტრუქტურულ ობიექტებთან დამაკავშირებელი საავტომობილო გზის 7-8 მ სიგრძის მონაკვეთი.

საავტომობილო გზა ამჟამად აღდგენილი და გამაგრებულია დიდი დიამეტრის ხის მორებით (სურ.20).

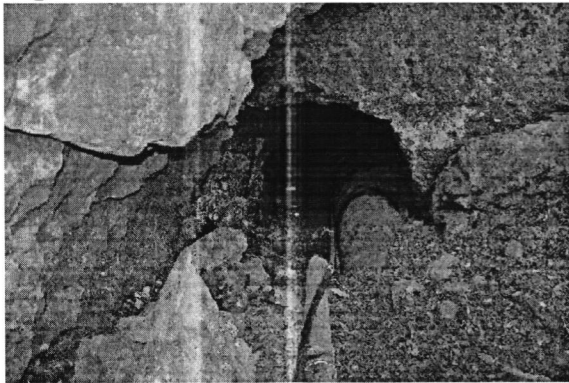
სურ.21

10. რიცეულა ჰესის სადერივაციო მილსადენის ტრასაზე არსებული N2 გვირაბი გაყვანილია მტკიცე კლდოვან ქანებში. მისი შესასვლელი პორტალი - x-345381, y-4716776 (სურ.21) მდგრადია, ხოლო გამოსასვლელი პორტალის - x- 345196, y- 4716659 თავზე (სურ.22) და გვირაბის მთელ სიგრძეზე ფიქსირდება 8 მცირე მასშტაბის ქვათაცვენის ლოკალური უბანი (სურ.23).

საჭიროდ მიგვაჩნია გვირაბში გამავალი სადერივაციო მილსადენის ტრასის პერიოდული გაწმენდა, რათა არ მოხდეს ჩამოშლილი კლდოვანი მასით მისი ჩახერგვა და შესაბამისად ყოველივე ამან არ გამოიწვიოს სადერივაციო მილსადენის მიმდებარე უბნების ინსპექტირების შესაძლებლობის შეძლუდვა. არსებული ქვათაცვენის პროცესები სადერივაციო მილის მდგრადობისთვის საშიშროებას არ წარმოადგენს. გვირაბში გამავალ მილსადენზე დეფორმაციები და წყალგაჟონვები არ ფიქსირდება.

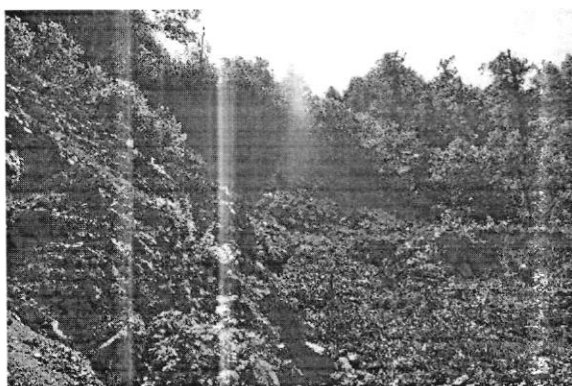
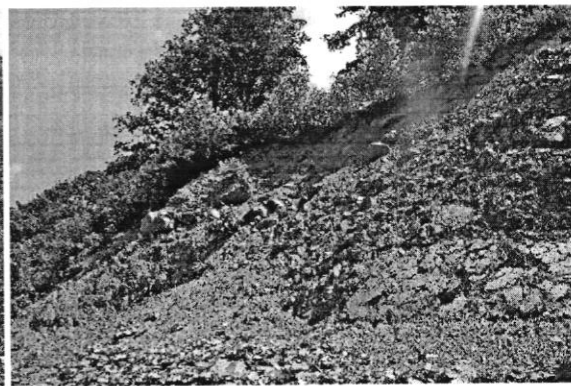
11. რაჭა ჰესის სადერივაციო გვირაბის შესასვლელი პორტალის (კორდ. X-0345579, Y-4716868 ; კვ 5+65) მიმდებარე ტერიტორიაზე დაგროვილია გვირაბის გაყვანის შედეგად მიღებული ფუჭი ქანი, რომლებშიც ფიქსირდება მცირე ჩამოშლები. პორტალის თავზე, გვირაბის გაყვანისას ჩამოყალიბებულ კლდოვან ფლატეზე ფიქსირდება მცირე მასშტაბის კლდეზვავური მასები (ზომებით 3\*5-ზე) (სურ: 24,25).

აღნიშნული მოვლენა გამოწვეულია გვირაბის გაყვანისას კლდოვანი ქანების ზედაპირული ზონის დანაპრალიანებით და შესაბამისად ფერდის დასტაბილების თანდაყოლილი პროცესია.

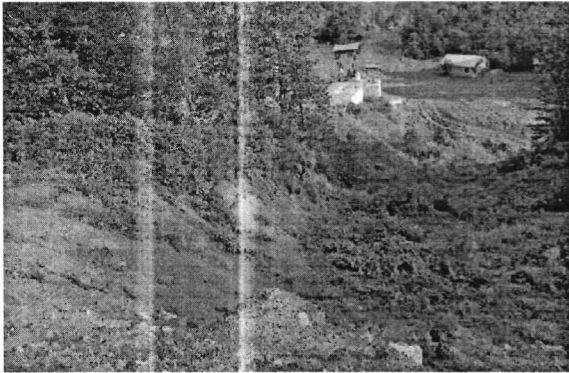
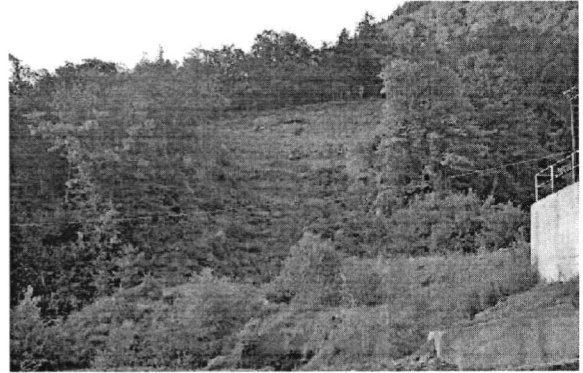
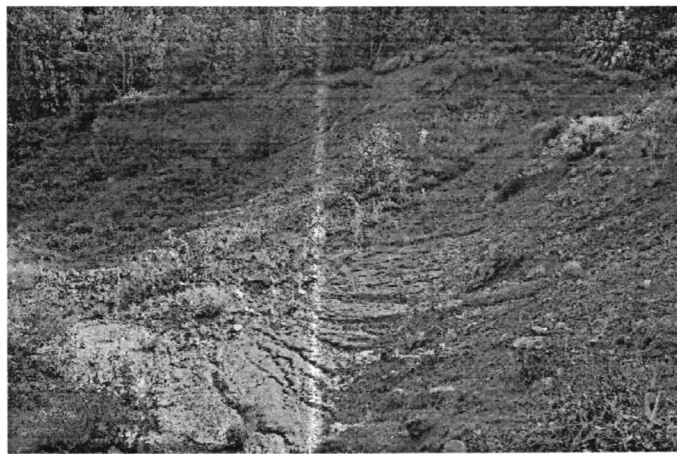
12. რაჭა ჰესის სადერივაციო გვირაბის გამოსასვლელ პორტალთან, ხელოვნურად ჩამოჭრილ, ძლიერ ციცაბოდ დახრილ, ფერდოზე წარმოქმნილია ფართობული გადარეცხვის უბანი. ფერდობი აგებულია დელუვიურ-კოლუვიური საფარი გრუნტებით, რომელიც ძირითადად წარმოდგენილია ტუფობრექციების ნატეხოვანი მასალით, თიხნარით და ღორღით. აღნიშნული დანალექები ადვილად ირეცხება ფერდობზე ფორმირებული ზედაპირული წყლის ნაკადებით. ამ უბანზე მოსალოდნელია ერთეული ლოდების ჩამოცვენა, ხოლო ფართობული ეროზია ეტაპოვბრივად შემცირდება ფერდოს ბუნებრივი პროფილის გამომუშავების პარალელურად (სურ: 26,27,28).

ფართობული გადარეცხვის, ანუ ზედაპირული ეროზიული პროცესების შესარბილებლად საჭიროდ მიგვაჩნია ფერდობის ზედა ნაწილში, ფერდოს კიდის გასწვრივ, სანიაღვრე თხრილების მოწყობა და შეკრებილი ზედაპირული წყლების გადაგდება მიმდებარე უახლოესი ხევისკენ.

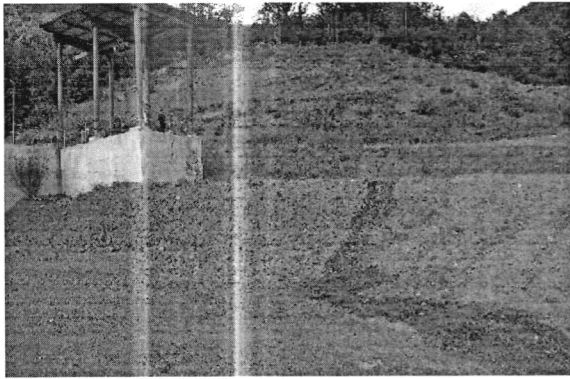
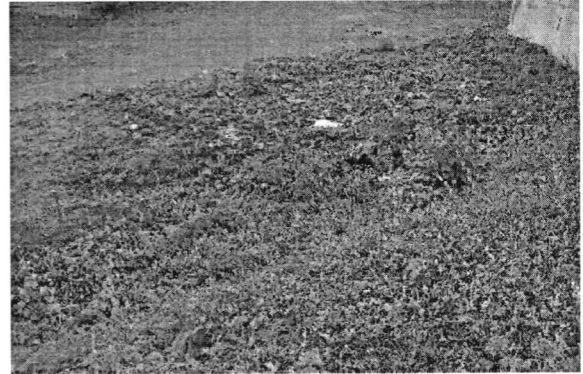
13. რაჭაჰესის სადერივაციო გვირაბის გამოსასვლელ პორტალთან მოწყობილი სადაწნეო აუზიდან გამომავალი სადაწნეო მილსადენის მიმდებარე ტერიტორიაზე ფიქსირდება ტექნოგენური გრუნტებიდან გამომავალი ფილტრაციული წყლის ნაკადებით ფორმირებული ზედაპირული კვალი. სავარაუდოდ დარღვეულია ჰერმეტიულობა სადაწნეო აუზსა და სადაწნო მილსადენს შორის (სურ: 29,30).

აღსანიშნავია ის გარემოება, რომელიც დაკავშირებული იყო ამ უბანზე ძველი სადერივაციო მილსადენის დაზიანებული ნაწილიდან წყლების ფილტრაციაზე. ამჟამად მილსადენი აღდგენილია, ხოლო იქ განვითარებული დახრამვითი და ჩასახვა-განვითარების სტადიაზე მყოფი პროცესები შეჩერებულია.

საჭიროდ მიგვაჩნია დაზიანების დროული აღმოფხვრა, რათა ისედაც სენსიტიური უბანი არ გადაიქცეს მეწყრული პროცესების აქტიურ კერად.

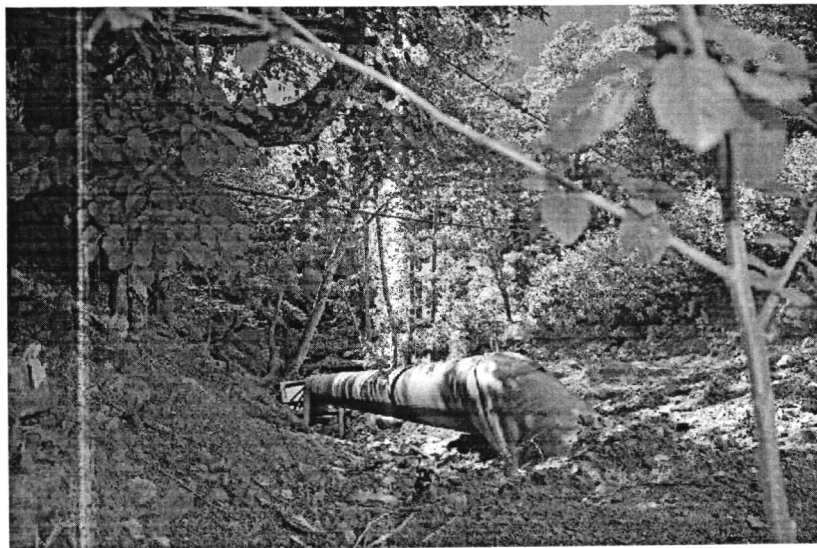
სურ.31

14. სადაწნეო აუზის მიმდებარედ არსებული უქმი წყალსაგდები წარმოადგენს მიმდებარე ხევში ჩამავალ მეტალის მოხრილ მილს, რომლის ბოლოში მოწყობილია ბეტონის ჩამქრობი ჭა (სურ.31). არსანიშნავია ის ფაქტი, რომ წინა წელს განხორციელებული აღდგენითი სამუშაოების შესრულების შემდეგ (უქმი წყალსაგდები მილის დაგრძელება ფერდის გასწვრივ და ჭის მოწყობა), მიმდებარე უბანზე გეოდინამიკური პროცესები - სიღრმითი და გვერდითი ეროზია აღარ ფიქსირდება.

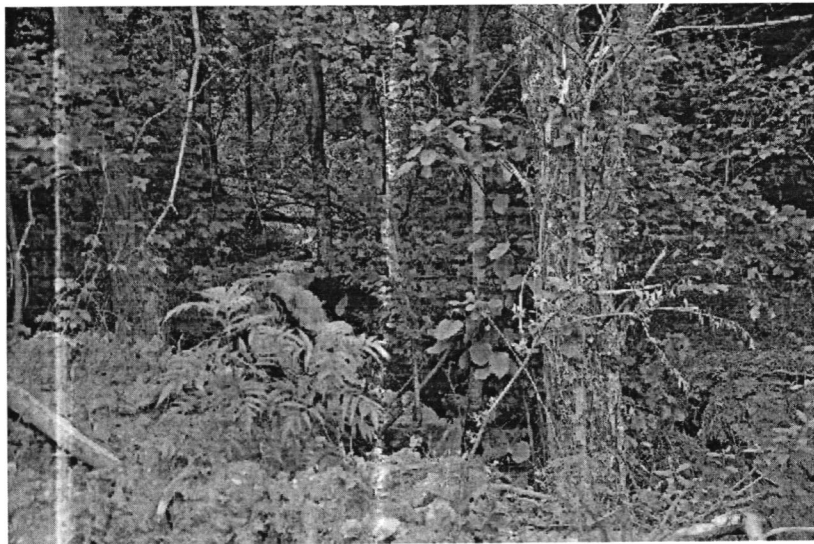
სურ.32

15. სადაწნეო აუზისკენ მიმავალი საექსპლუატაციო საავტომობილო გზის მიმდებარე მარჯვენა ფერდზე ფიქსირდება საკმაოდ დიდი ხარჯის ფილტრაციული წყლის ნაკადი, მცირე დელის

ზომის (სურ.32), რომელიც სავტომობილო გზის ნაპირთან ქმნის წყალდაგროვებას (სურ.33), საიდანაც მეტალის მილის საშუალებით გაედინება გზის ქვეშ და უერთდება იქვე არსებულ ხევს (სურ.34).

მართალია ზედაპირზე არ ჩანს და ვერ ხერხდება არსებული წყლის ნაკადის წარმომავლობის დადგენა, მაგრამ არ არის გამორიცხული, რომ ეს პროცესი დაკავშირებული იყოს სადაწნეო მილსადენის დაზიანებასთან.

შესაბამისად, ფერდობზე არაორგანიზებულად გამავალი წყლის ნაკადი, წარმოადგენს საშიშროებას, როგორც ნაგებობის მდგრადობისთვის, ასევე საკმაოდ დიდი დახრილობის მქონე ფერდობზე მეწყერული პროცესების გააქტიურებისთვის.

სადაწნეო მილსადენის დაზიანების ადგილის დასადგენად და აგრეთვე, ასეთის არსებობის გამოსარიცხად, საჭიროდ მიგვაჩნია სადაწნეო მილსადენის დაცლა და შემდგომ

დაკვირვება ფერდზე გამომავალი ფილტრაციული წყლის ნაკადის ხარჯის ცვალებადობაზე. იმ შემთხვევაში, თუ წყლის ხარჯი შემცირდა, ან სრულად გაქრა, ადგილი ექნება სადაწნეო მილსადენის ავარიულ დაზიანებას და საჭირო გახდება მილის დაზიანებული ნაწილის ჰერმეტიულობის აღდგენა.

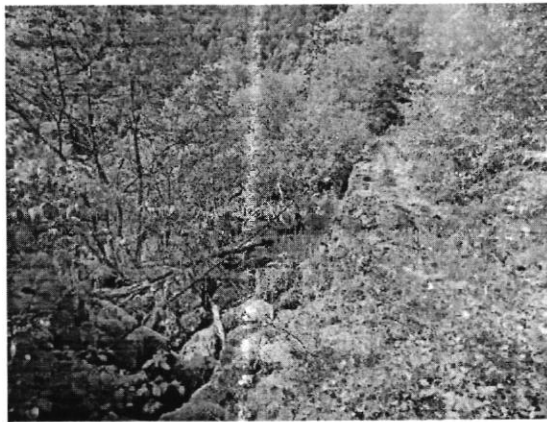
სურ.35

მდ. რიცეულას ხეობის მარცხენა ფერდობზე (x-345092, y-4716330) ფიქსირდება ძველი გრავიტაციული გადაადგილების შედეგად დაგროვილი კლდეზვავური მასა (ლოდნარი). რელიეფში მკაფიოდ არის გამოხატული გადაადგილებული ბლოკ-საფეხური, რომლის ძირში, საავტომობილო გზის გასწვრივ მდინარის გაღმა, განვითარებულია ლოკალური ქვათაცვენის უბანი (x-345005, y-4715897). მთლიანობაში ფერდობზე ქვათაცვენა-კლდეზვავური ზონის გავრცელების არეალი დაახლოებით შეადგენს 20 ჰა-ს (სურ.№35).

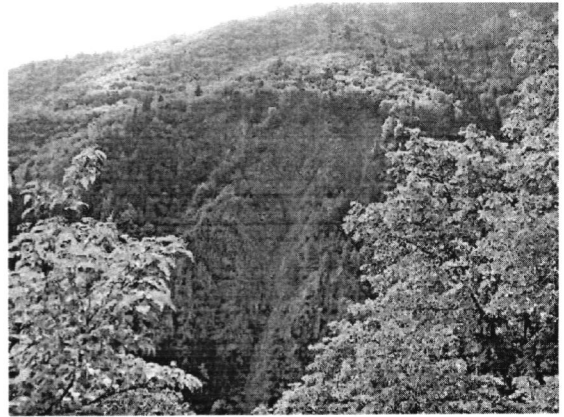
სურ.37

აქტიური ქვათაცვენის უბანი, ფართობით 3,6 ჰა, ფიქსირდება მდ. რიცეულას ხეობის მარჯვენა ფერდობზე (**x-344766, y-4716502**). ამ მონაკვეთზე საავტომობილო გზა გადის მარცხენა ფერდობის ძირში. ჩამოცვენილი ლოდნარ-ღორღოვანი მასალა გროვდება ფერდობის ძირში, ანუ მდინარის კალაპოტში (სურ37).

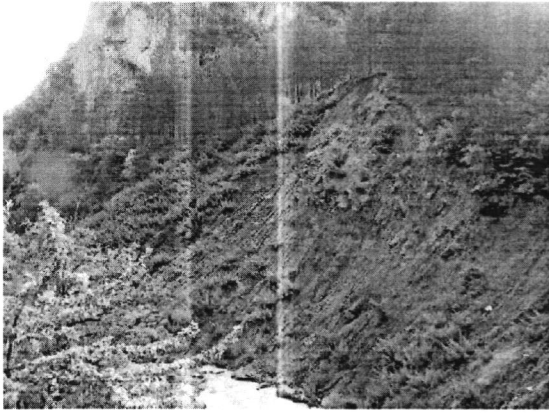
სურ.38

ერთ-ერთი ქვათაცვენა-კლდეზავის უბანი, ფართობით 1,5ჰა, ფიქსირდება მდინარის ხეობაში დინების ქვემო წელში, მარჯვენა ფერდობის (**x-345393, y-4713808**) ქვედა ნაწილში. რელიეფში კარგად ჩანს წარსულში ინტენსიურად მიმდინარე გრავიტაციული პროცესების შედეგად დაგროვილი მძლავრი კოლუვიური ნალექები, რომლის ძირი ირიეცხება მდინარის ეროზიული ზემოქმედებით (სურ.38).

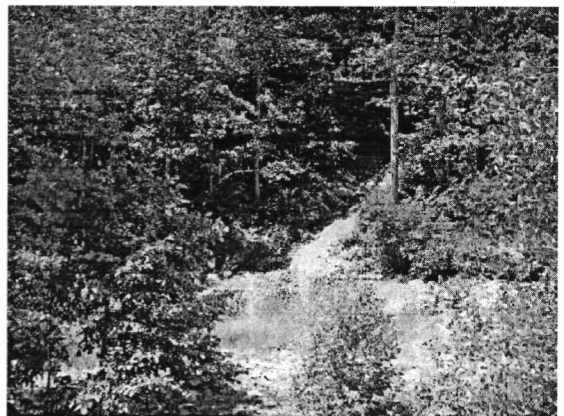
სურ.41

მდ. მდ. რიცეულას და ჟრინავის შესართავს ქვემოთ 850-900 მ-ში, მდ. რიცეულას მარჯვენა შენაკადი (უსახელო ხევი), ქმნის მცირე ზომის გამოზიდვის კონუსს (**x- 345491, y- 4718124**), რომელიც ძირითადად გამოფიტული კლდოვანი ქანების ნაშალი მასალის წვრილი ფრაქციით არის წარმოდგენილი (სურ.41).
