სს „არ ემ ჯი კოპერის“
გენერალური დირექტორი

მნიშვნელოვანი ზიანის გამოსასწორებელი ღონისძიებების გეგმა

დაზიანებული გარემოს პირვანდელ (ზიანის მიყენებამდე არსებულ) მდგომარეობაში აღდგენა

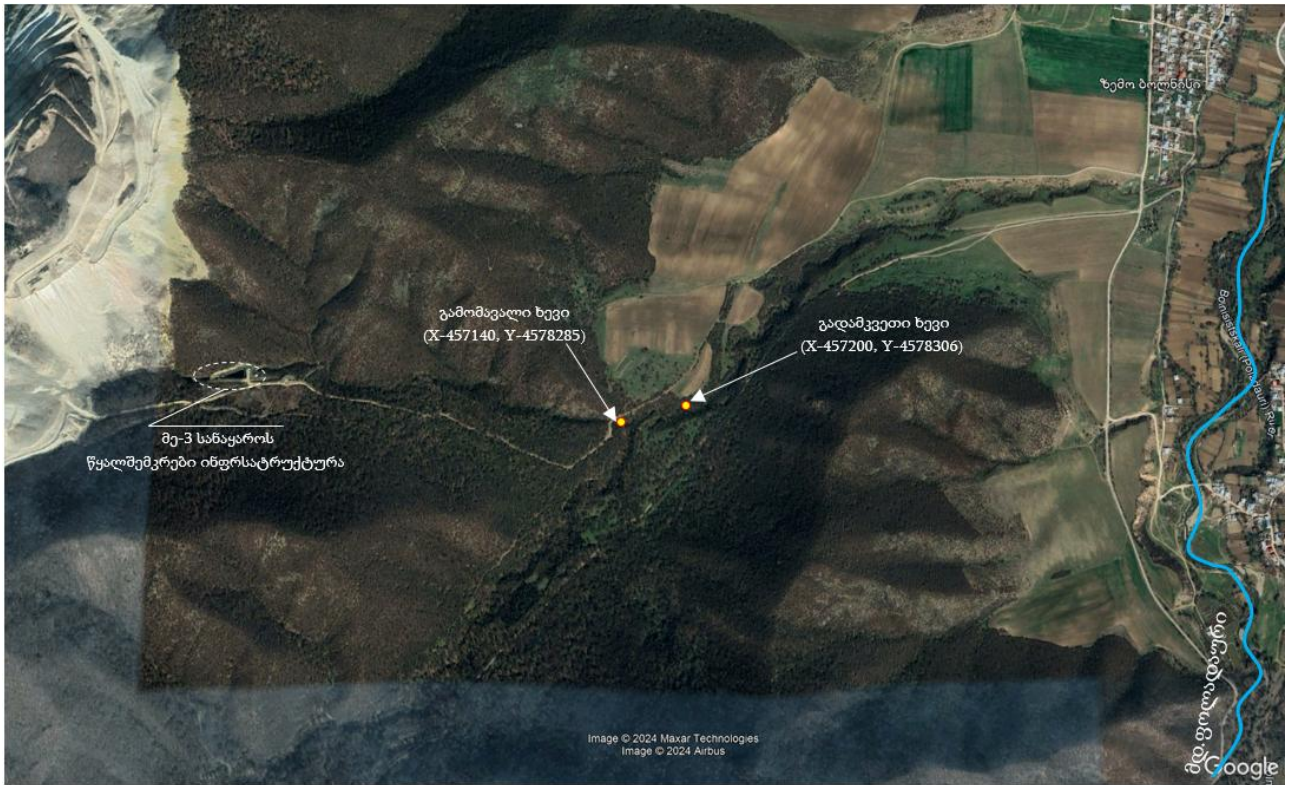
- მე-3 სანაყაროდან გამომავალ ხევეში აღებულ წყლის სინჯში (X-457140; Y-4578285) დადგინდა ზდკ-ზე შეწონილი ნაწილაკების, რკინის, სპილენძის, თუთიის და კადმიუმის რაოდენობის გადამეტება (გამოცდის ოქმი №640 - 2023).
- მე-3 სანაყაროდან გამომავალი ხევის გადამკვეთ ხევეში (უერთდება მდ. ფოლადაურს) აღებულ წყლის სინჯში (X-457200; Y-4578306) დადგინდა ზდკ-ზე შეწონილი ნაწილაკების, რკინის, სპილენძის, თუთიის და კადმიუმის რაოდენობის გადამეტება (გამოცდის ოქმი №639 - 2023).

მიღებული მონაცემების მიხედვით, ზემოაღნიშნულ ორ წერტილში (მე-3 სანაყაროდან გამომავალი ხევი (X-457140; Y-4578285) და აღნიშნული ხევის გადამკვეთი ხევი (X-457200; Y-4578306) აღებულ წყლის სინჯებში დაფიქსირდა დამაბინძურებელი ნივთიერებების (შეწონილი ნაწილაკები, სპილენძი, თუთია, კადმიუმი) რაოდენობის ათჯერ და მეტად გადამეტება, დადგენილ ნორმებთან მიმართებით.

სურათი 1. გარემოზე მიყენებული ზიანის ადგილმდებარეობა

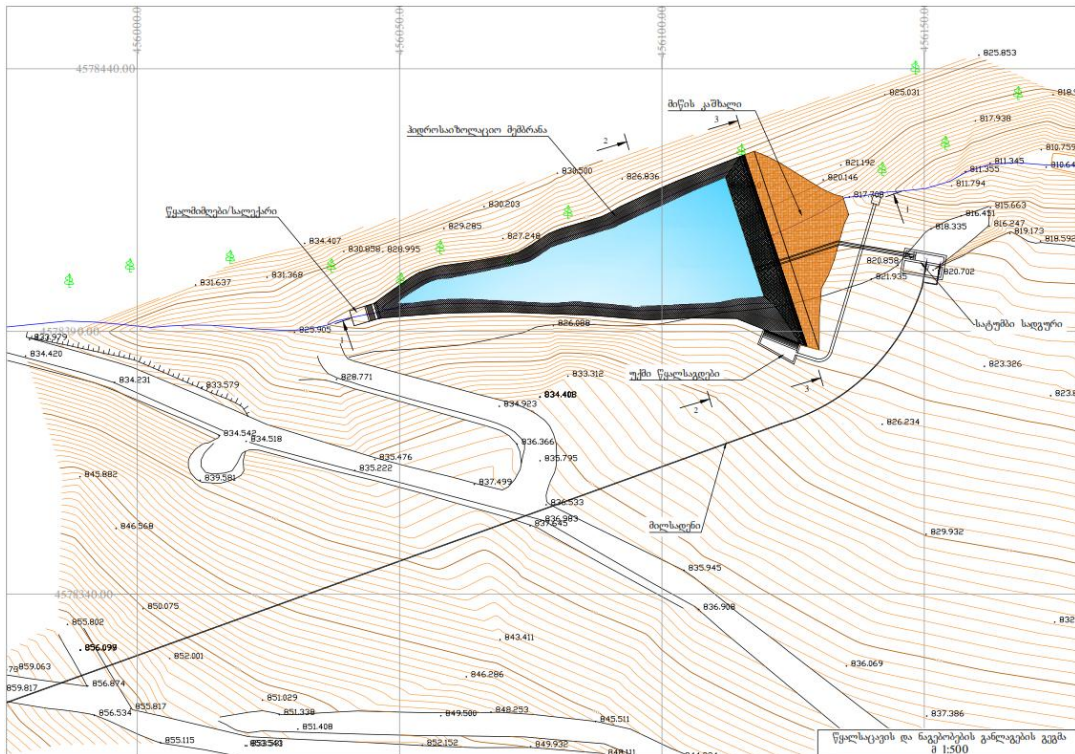
სანაყაროს ძირში, ზღვის დონიდან 823 მ ჰიფსომეტრიულ ნიშნულზე ხევის ნაწილში მოწყობილია მჟავე წყლების შემკრები 3220 მ³ მოცულობის რეზერვუარი და სატუმბი ინფრასტრუქტურა.

სურათი 3. არსებული შემკრები რეზერვუარი და სატუმბი სადგური

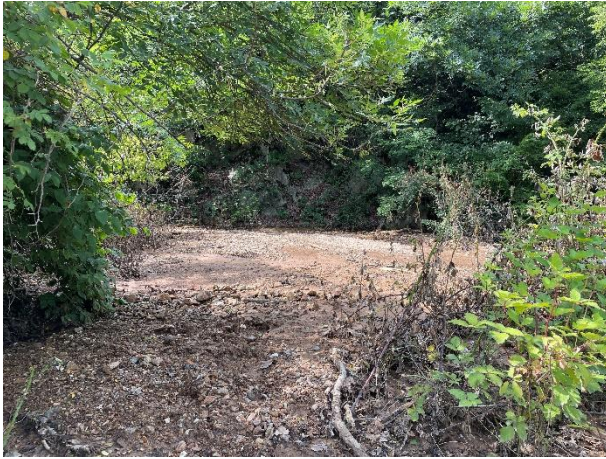
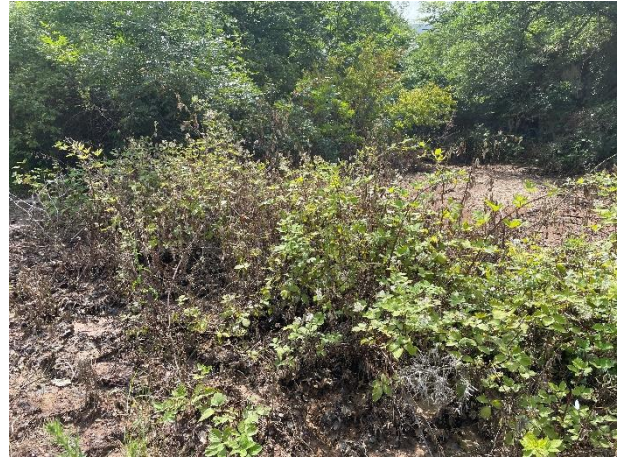
წყლის ნიშნუები სადაც დაფიქსირდა მძიმე მეტალების გადაჭარბების ფაქტი აღებული იქნ ხევის ბოლო ნაწილში (GPS კოორდინატებში: X-457140; Y-4578285).

აღნიშნული მონაკვეთში ხევი უმეტესწილად დამშრალია და სეზონურად, განსაკუთრებით ნალექიან პერიოდში ფიქსირდება წყლის მცირე პერიოდული ნაკადი, რომელიც ფორმირდება ჩრდილოეთ ექსპოზიციის ფერდობიდან ზედაპირული ჩამონადენების სახით.

გეგმის შედგენის პერიოდში აღნიშნულ ტერიტორიაზე წყლის დინების ფაქტი არ გამოვლენილა თუმცა ადგილზე ვიზუალიზდება წყლისმიერი ეროზიის შედეგად ნატანი ქვიშა (სურათი 4).

სურათი 4. მე-3 სანაყაროდან გამომავალ ხევში გამოვლენილი დაბინძურების კერა. (2024 წ. ივნისი)

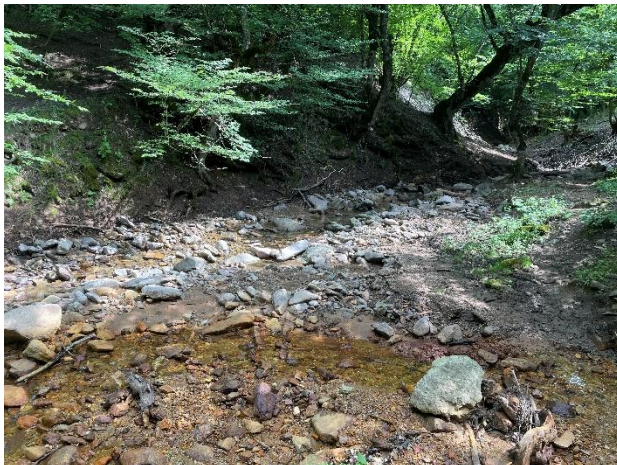
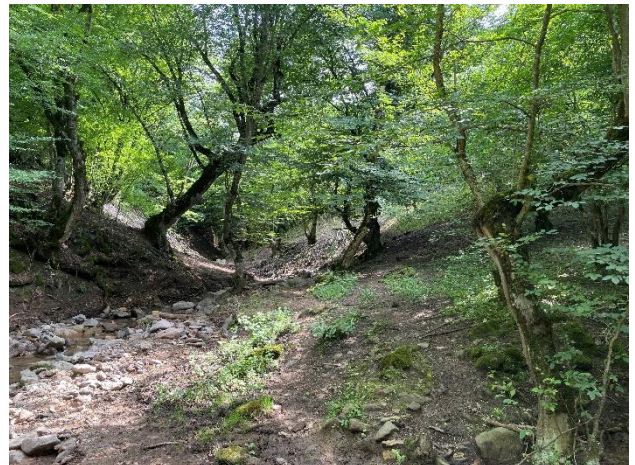
წყლის კერის დაბინძურების ფაქტი დაფიქსირებული იქნა აღნიშნული ხევის და მე-3 სანაყაროდან გამომავალი ხევის ბოლო ნაწილის გადაკვეთის ადგილზე (GPS კოორდინატებში: X-457200; Y-4578306).

დღეის მდგომარეობით, ხევის აღნიშნულ ნაწილში ვიზუალიზდება მცირე სუფთა წყლის ნაკადი.

სურათი 5. გადამკვეთ ხევში გამოვლენილი დაბინძურების კერა. (2024 წ. ივნისი)

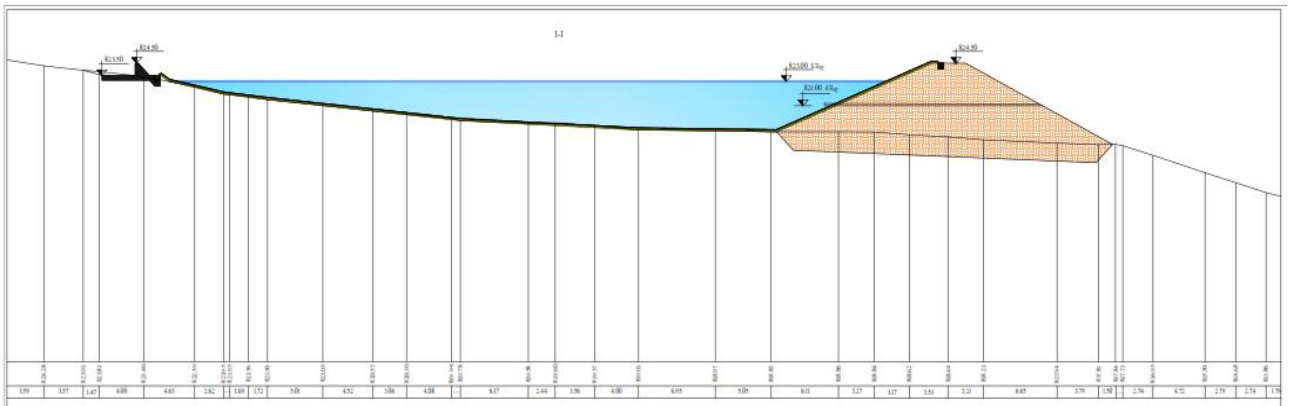
დღეს დღეობით მე-3 სანაყაროს ძირში არსებული წყალშემკრები რეზერვუარის დრენირებული წყლის მიმღები წერტილი მდებარეობს ზღვის დონიდან 823,5 მ ნიშნულზე, ხილო თავად გეომებრანიანი ბასეინის ფსკერი 818,85 მ ნიშნულზე (უკიდურეს ნაწილში). (იხ. სქემატური ნახაზი).

არსებული ინფრასტრუქტურის მუშაობაზე და თვით სანაყაროზე მოდენილ და დრენირებულ წყალზე დაკვირვებებმა გვაჩვენა, რომ ადგილობრივი ლანდშაფტისა და თვით სანაყაროს წყლით გაჯერებულობის გათვალისწინებით, პერიოდულად, მცირე ოდენობით მჟავე წყალი შესაძლოა ასცდეს წყალშემკრებ რეზერვუარს და გამოჟონოს ხეობის ქვედა ნაწილში.

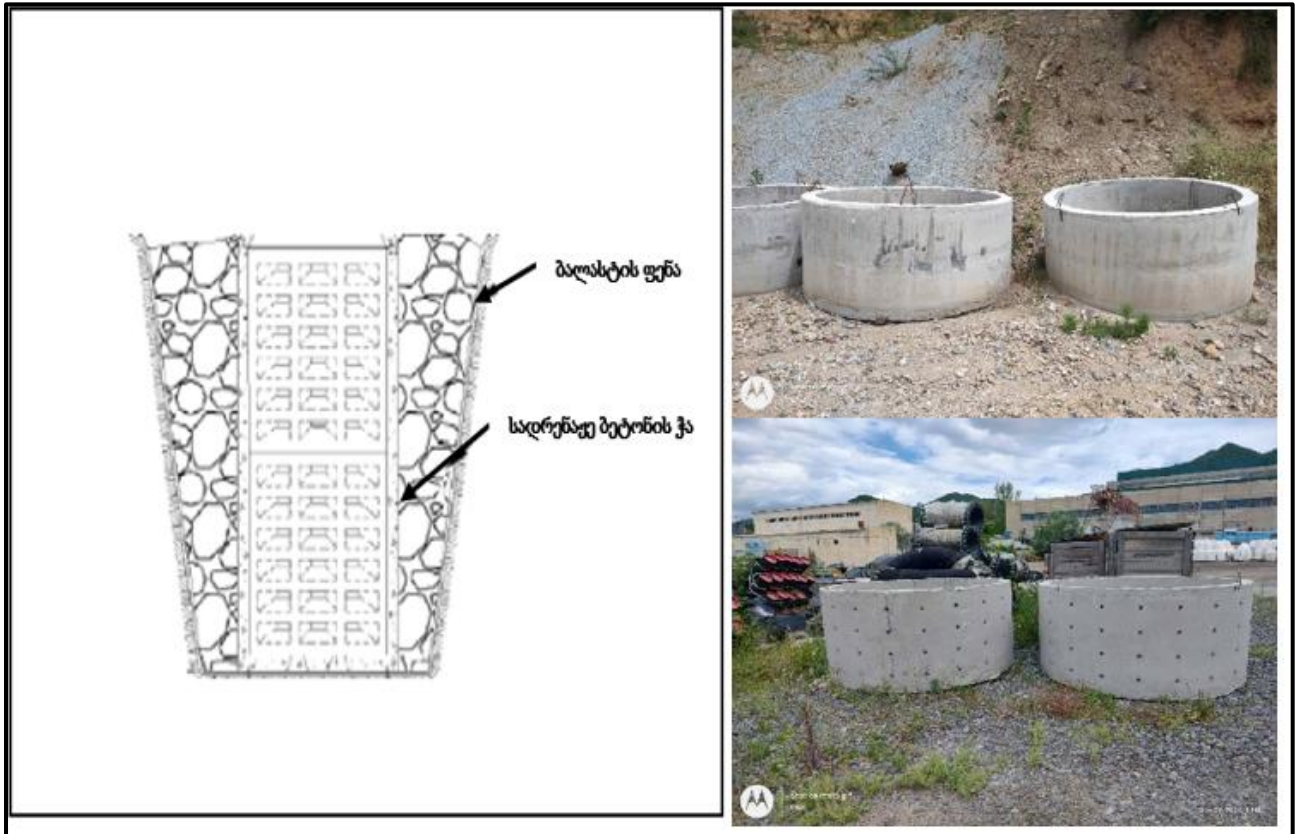
სურათი 7. სადრენაჟე ჭის მოწყობის პრინციპული სქემა და გამოსაყენებელი საშუალებები.

ჭის კონსტრუქციის სრული მოცულობა უზრუნველყოფს დაახლოებით 20 მ³ წყლის შეგროვებას, თუმცა მუშაობის პრინციპი იქნება იმგვარად, რომ ჭაში დამონტაჟდება ელექტრო ტუმბო (წარმადობით არანაკლებ 50 მ³/სთ) რომელიც უზრუნველყოფს შემოდინებული დრენირებული კერის მინიმალურ საკონტროლო ნიშნულამდე (მაქსიმუმ 100-120 ლ) შევსებისთანავე წყლის ავტომატურ/დაუყოვნებლივ გადატუმბვას მყავე წყლების შემკრებ არსებულ რეზერვუარში.

წყლის გადატუმბვისთვის მოეწყობა პოლიეთილენის მილსადენის ერთი ხაზი, ≈250 მ სიგრძის, 90 მმ დიამეტრის, რომელიც განთავსდება ხევის ერთ მხარეს ზედაპირულად (გადასასვლელელებზე მიწისქვეშა გამტარით) და დაუკავშირდება მე-3 სანაყაროსქვეშა წყალშემკრებ ავზს.
