## მნიშვნელოვანი ზიანის გამოსასწორებელი ღონისძიებების გეგმა

სს „არ ემ ჯი კოპერის“ ფუჭი ქანების N2 სანაყაროს მიმდებარედ დეგრადირებული 32 754 მ<sup>2</sup> ტყის ფონდის მიწა

გარემოს პირვანდელ (ზიანის მიყენებამდე არსებულ) მდგომარეობასთან მიახლოებულ მდგომარეობაში აღდგენა

სს „არ ემ ჯი კოპერის“ მიერ

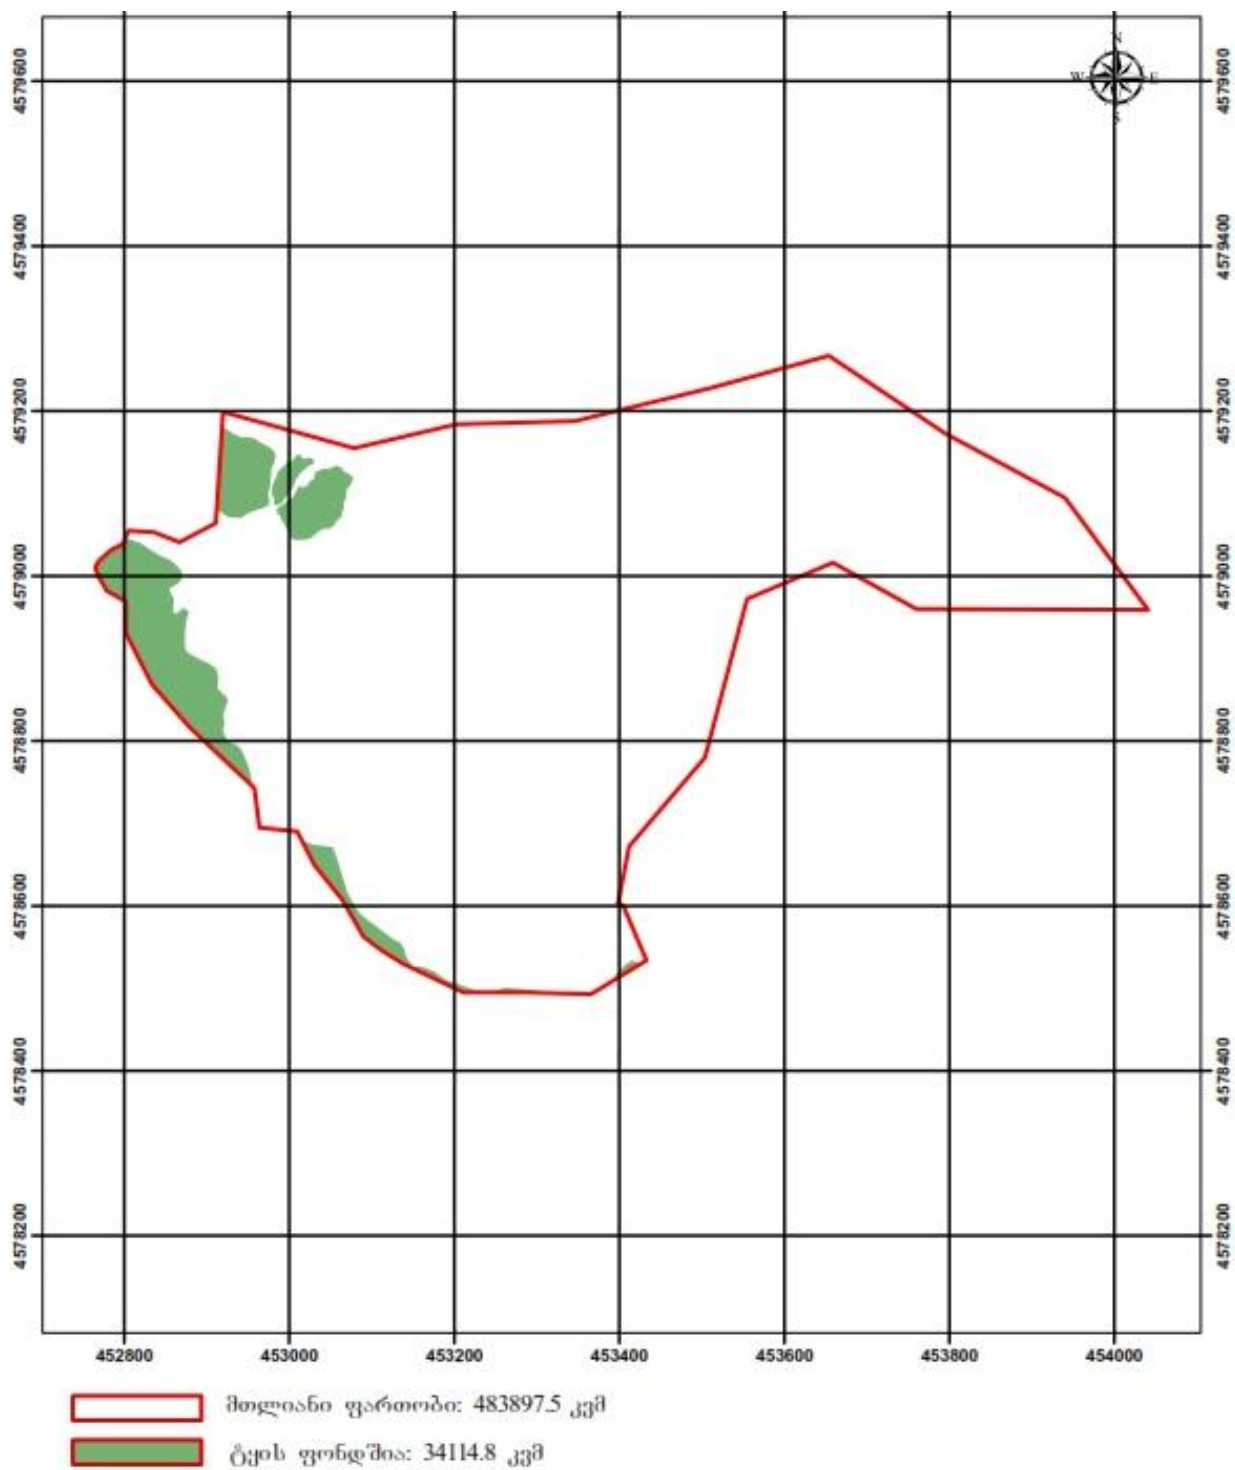
სურათი 5. დაზიანებული ტერიტორიის კონტურები (სქემატური ნახაზი. გზდ - 2016 წ.)

გზდ-ს მიერ განხორციელებული ინსპექტირების შედეგად გამოვლენილ იქნა, რომ ფუჭი ქანების N2 სანაყაროს ფერდობის ზედაპირზე, გრავიტაციული და ანთროპოგენული პროცესების შედეგად ფერდზე განთავსებული ქანების მძლავრი მასა ფორმირებული იყო კლდეზვავური მეწყრული სხეულის სახით, რომელიც დაფერდების მიმართულებით იყო დინამიკაში და ფარავდა სანაყაროს მიმდებარედ არსებულ ტყის მასივს. აღნიშნულმა პროცესებმა გამოიწვია მიწის დაბინძურება/დეგრადაცია და ზეზე მდგომი ხეების მოთხრა დაზიანება.

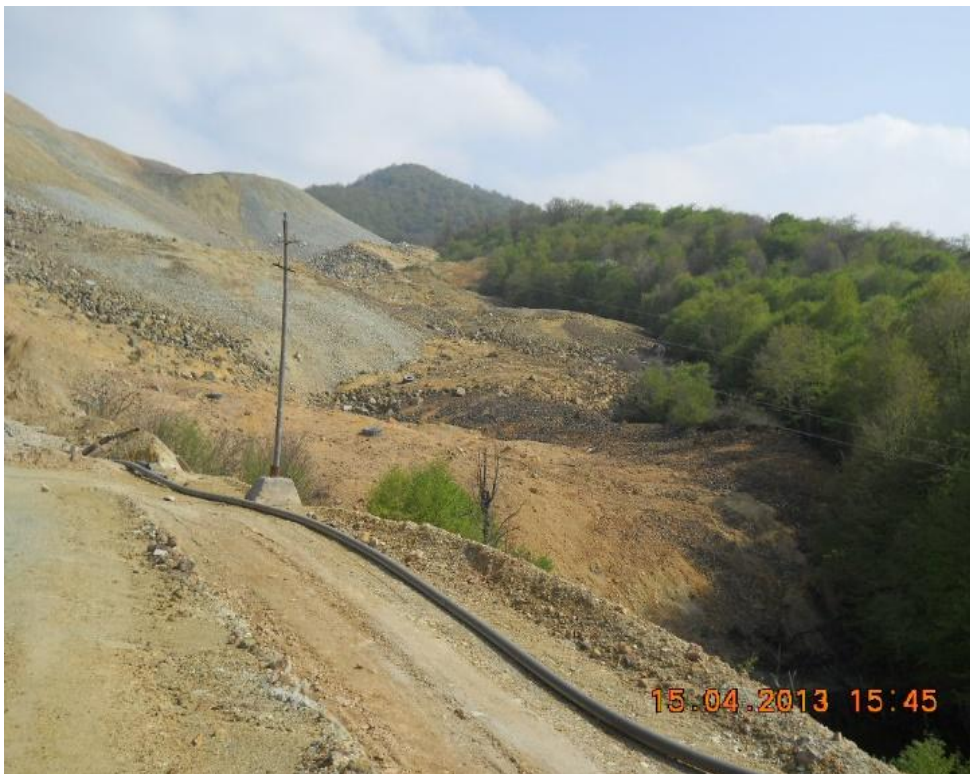
სურათი 12. სანაყაროს დამეწყრილი ბლოკის შედარებითი ვიზუალი 2016 წლის მდგომარეობასთან

*N1. გზდ-ს ინსპექტირებამდე არსებული მდგომარეობა (2013 წ.*

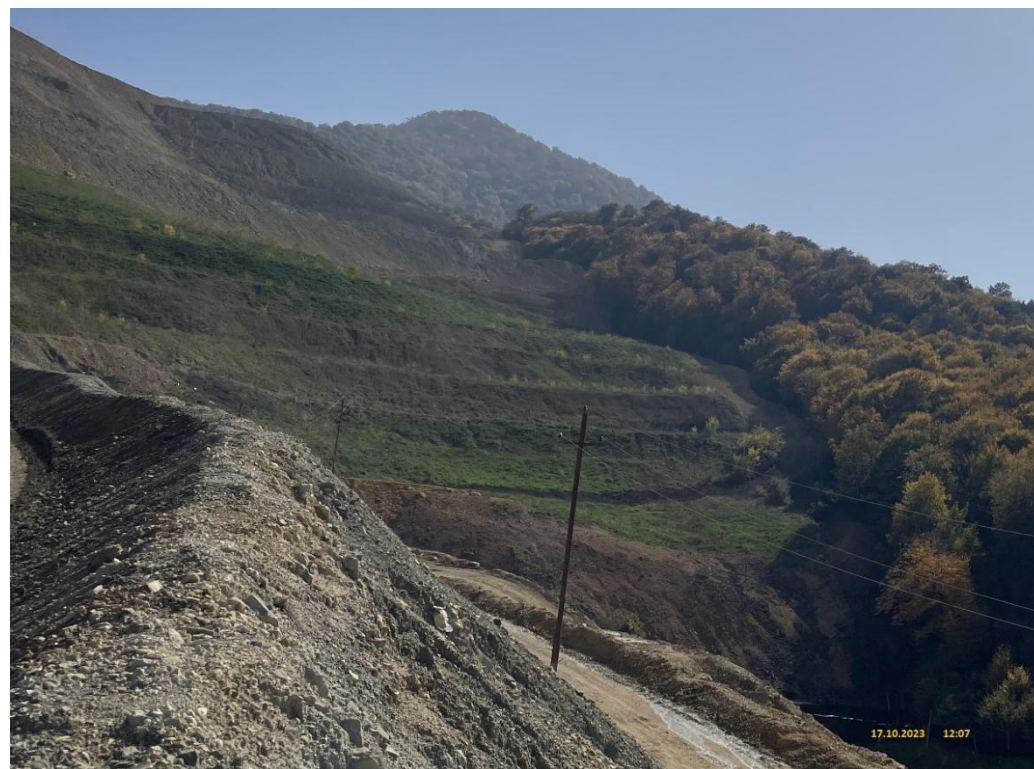
*N2. განხორციელებული ღონისძიებების შემდეგ (2023 წ)*

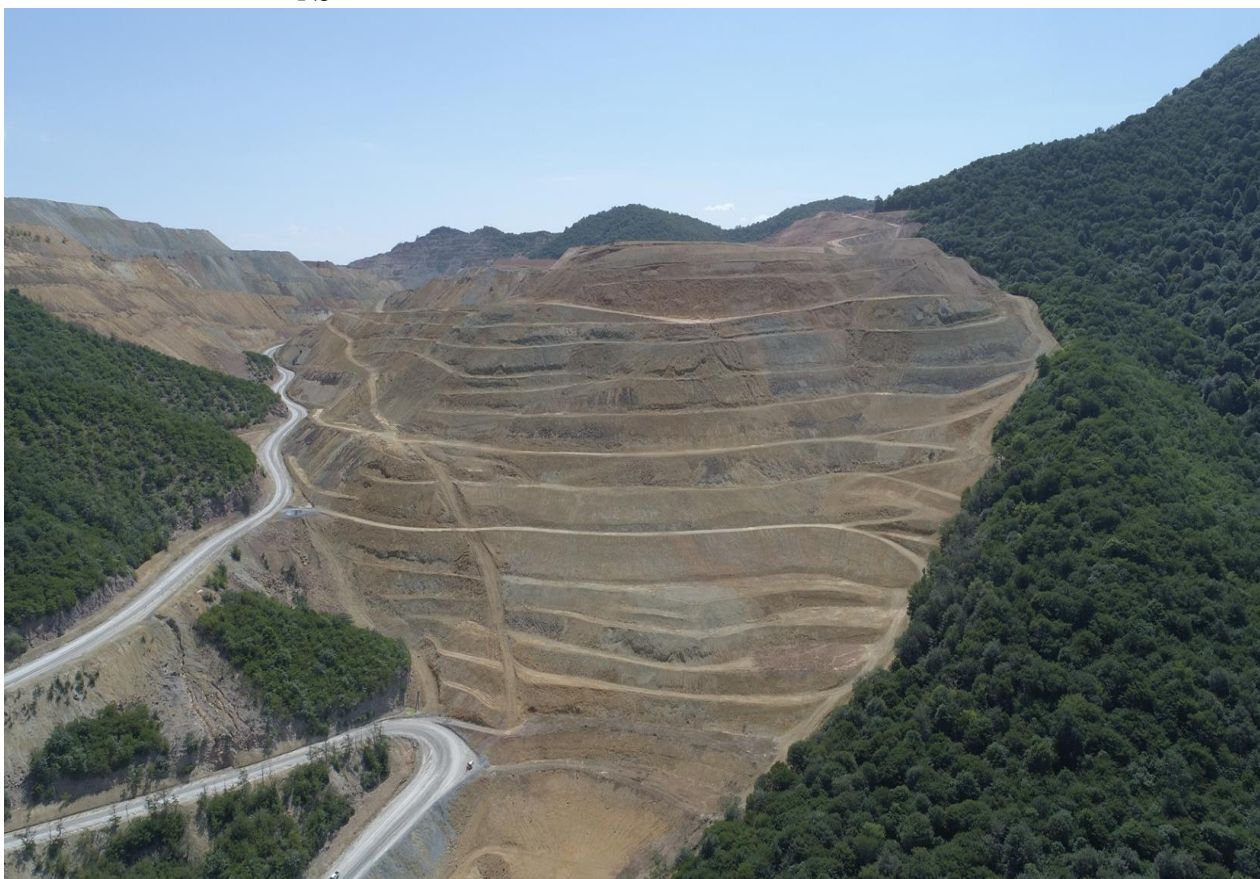
N7.სანაყაროს საერთო ხედი 2021 წ.

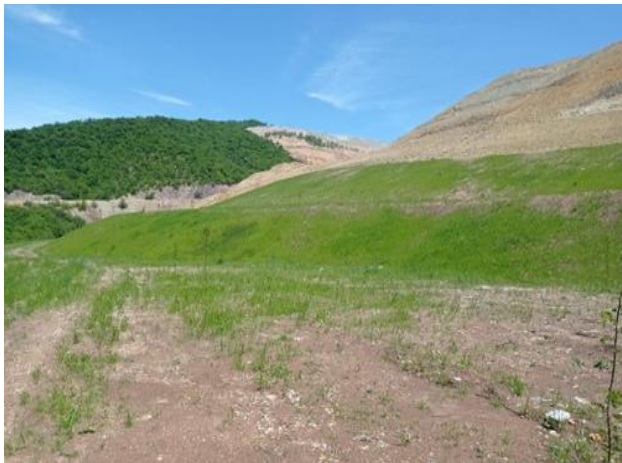
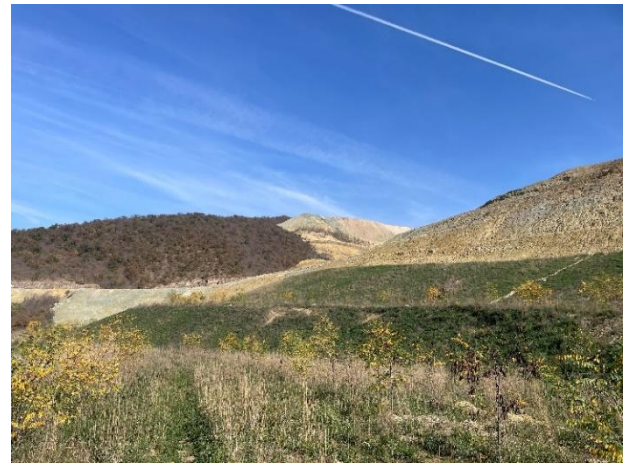
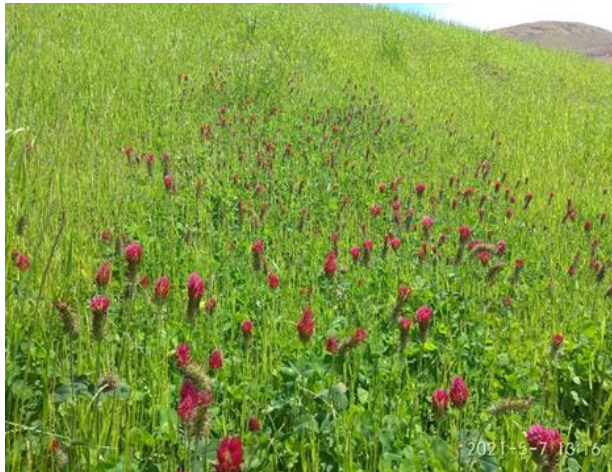
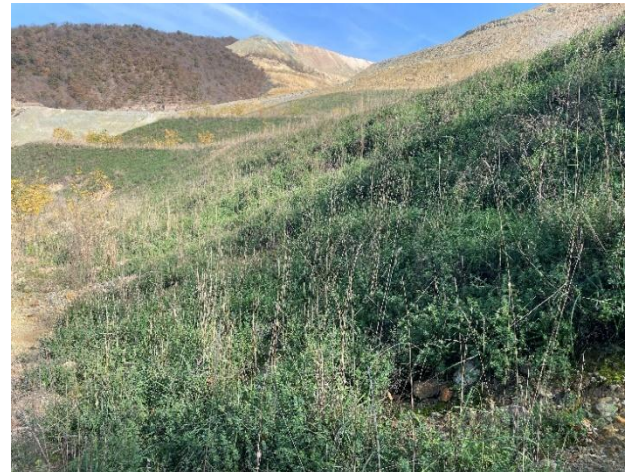
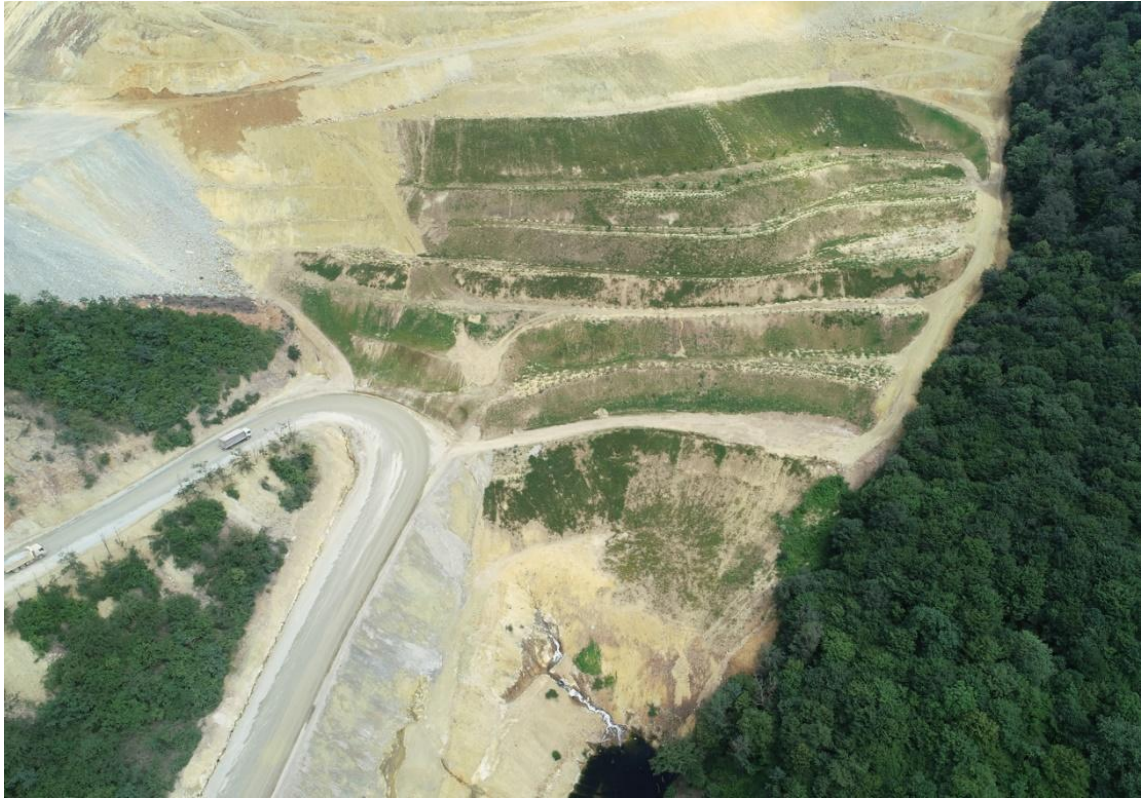
**სურათი 18. სანაყაროს ქვედა იარუსების ფერდობებზე მწვანე საფარის დინამიკა (2021-2023 წწ)**

ზემოთ აღწერილი სამუშაოების შედეგად, რევეგეტაციის პერიოდში, აქტიურად დაიწყო ტერიტორიაზე ბალახოვანი საფარველის აღმოცენება, რომლმაც 3 წლიან პერიოდში ფაქტურად 95 % იანი შედეგი მოგვცა მწვანე ეკრანის შექმნის კუთხით, ხოლო ბალახოვანი სახეობების (განსაკუთრებით იონჯა და ესპარცეტი) თვითაღდგენის პროცესებმა, დააჩქარა ზედაპირებზე

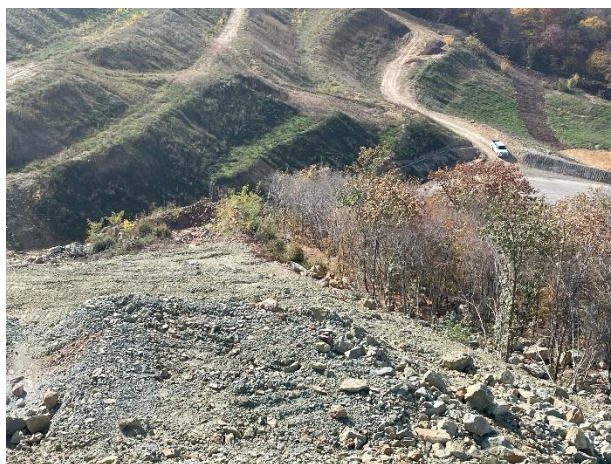
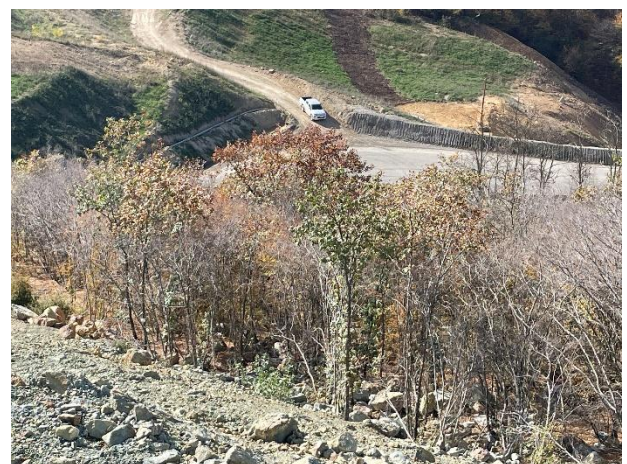
**სურათი 21. დაზიანებულ ტერიტორიად აგეგმილი ტყის ფართობის (1552 მ²) განაპირა ნაწილი**

აღნიშნულიდან გამომდინარე, სანაყაროს საფეხურებზე განხორციელდება ტექნიკური და ბიოლოგიური ღონისძიებების სრული კომპლექსი, ხოლო ტყით დაფარული სივრცეიდან მოხდება დაყრილი ლოდებისგან გაწმენდა და ნიადაგის ნაყოფიერი ფენის შეტანა საჭიროების მიხედვით.

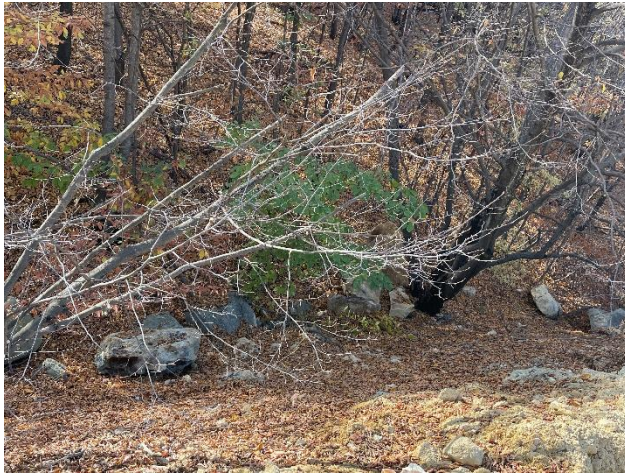
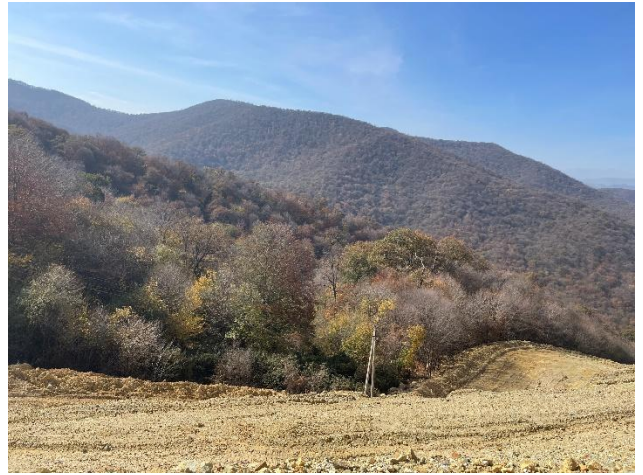
ბერმის ძირითადი ნაწილი წარმოადგენს სანაყაროს კიდის გასწვრივ გადანადენის შესაკავებლად, გრუნტის და კლდოვანი ქანით მოეწყობილ ყრილს (სიმაღლით 0.5-0.8 მ)., რომლის კონფიგურაცია სრულად უზრუნველყოფს სანაყაროს ზედაპირზე მოდენილი სანიაღვრე წყლების შეკავებას (გავრცელებას ტყის მხარეს) ხოლო ნაყარის ძირში ფორმირებული ჭრილი (შექმნილი დახრის კუთხით) უზრუნველყოფს წყლის ორგანიზებულად გადინებას დახრის მიმართულის.

სურათი 24. დაზიანებულ ტერიტორიად აგეგმილი ტყის ფართობის (238 მ²) განაპირა ნაწილი
