შპს „მესტიაჭალა ენერჯი“

მესტიის მუნიციპალიტეტის ტერიტორიაზე არსებული  
მესტიაჭალა 1 ჰესის გადაწყვეტილებით დადგენილი  
პირობების ცვლილების პროექტი

გარემოს დაცვის პირობებში ცვლილების შეტანის  
ანგარიში

შპს „გამა კონსალტინგი“

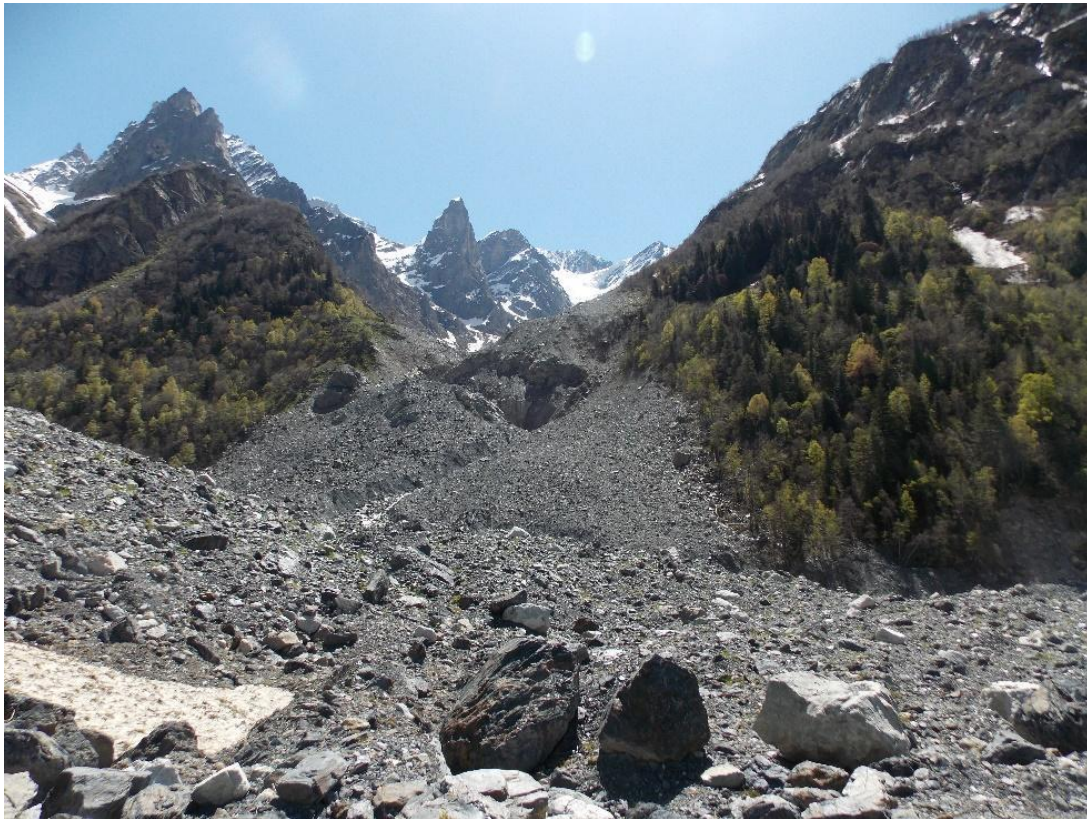
**სურათი 2.1.1.1.** სათავე ნაგებობის განთავსების ადგილი დაფარული ღვარცოფული ნატანით

2019 წლის ივლისის თვეში განვითარებული ღვარცოფული პროცესების ზემოქმედების სათავე ნაგებობის ინფრასტრუქტურა სრულად განადგურებულია და აღდგენას აღარ ექვემდებარება. სათავე ნაგებობის განთავსების არეალში აკუმულირებულია დაახლოებით 1 მლნ მ<sup>3</sup>-მდე მოცულობის ღვარცოფული ნატანი რომლის გაწმენდა პრაქტიკულად შეუძლებელია (იხილეთ სურათი 2.1.1.1.).

გამომდინარე იქედან, რომ სათავე ნაგებობის ინფრასტრუქტურა სრულად განადგურებულია და აღდგენა-რეაბილიტაციას არ ექვემდებარება მიღებული იქნა გადაწყვეტილება ახალი ნაგებობის მოწყობის თაობაზე. სათავე ნაგებობის განთავსების ტერიტორიის არსებული მდგომარეობა ასახულია სურათზე 2.2.1. როგორც სურათზეა მოცემული მდ. მესტიაჭალა ამჟამად მიედინება ხეობის მარცხენა კიდეზე.

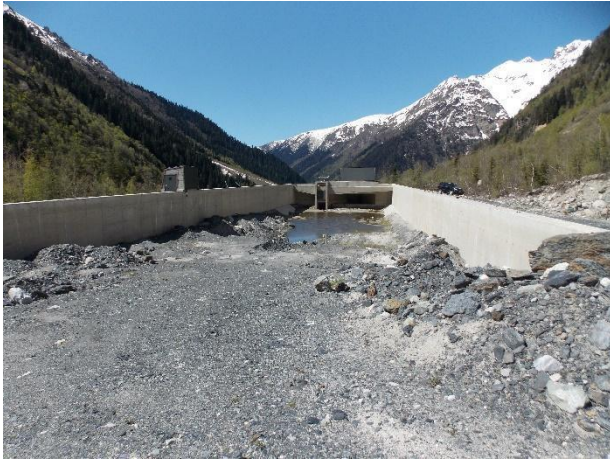
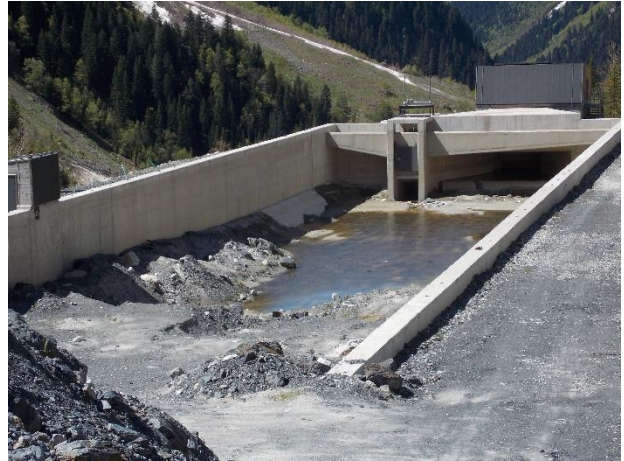
**სურათი 2.1.2.1.** მესტიაჭალა 1 ჰესის სალექარის ხედები

2019 წელში განვითარებული მოვლენების შედეგად, ღვარცოფული ნატანით ნაწილობრივ დაიფარა რეზერვუარის განთავსების ტერიტორია. დღეისათვის რეზერვუარი გაწმენდილია ნატანისაგან და ინფრასტრუქტურა აღდგენილია. აღსანიშნავია, რომ რეზერვუარის ნაგებობას მნიშვნელოვანი დაზიანება არ მიუღია. ნაგებობა ვარგისია შემდგომი ექსპლუატაციისათვის.

რეზერვუარის დღეს არსებული მდგომარეობის ამსახველი ფოტომასალა მოცემულია სურათზე 2.1.2.1.

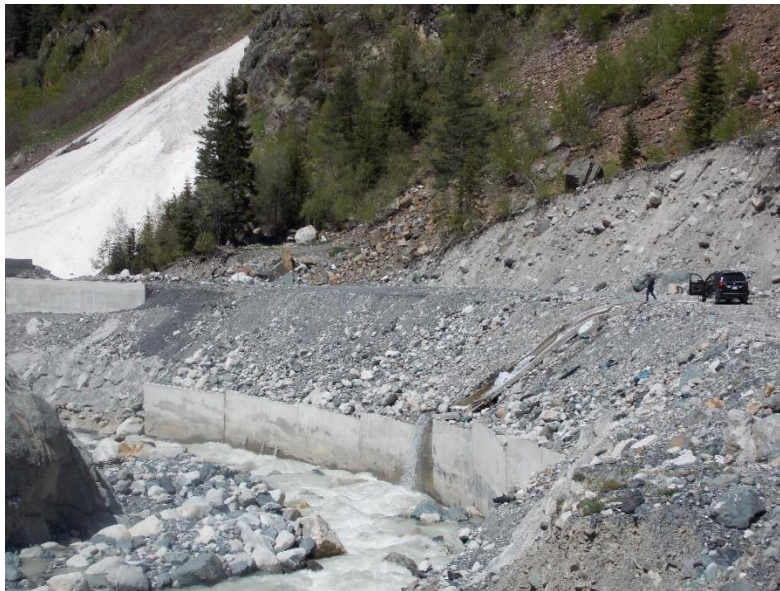
**სურათი 2.1.3.1.** ნაპირსამაგრი კედელი გალერეის მიმდებარედ, ზედა დინებაში

2019 წლის სტიქიური მოვლენის შედეგად, სადაწნეო მილსადენის დერეფნის საწყისი მონაკვეთის დაზიანებას ადგილი არ ქონია, ზემოქმედება განიცადა გალერეის ზედა დინებაში არსებულმა მონაკვეთმა, სადაც მდინარის კალაპოტი ვიწროა და ღვარცოფულმა ნაკადმა მოახდინა მარჯვენა ფერდის გამორეცხვა, რამაც გარკვეულ მონაკვეთზე გამოიწვია საავტომობილო გზის დაზიანება და მილსადენის გაშიშვლება (მიუხედავად აღნიშნულისა მილსადენის მთლიანობის დარღვევას ადგილი არ ქონია). დღეისათვის აღნიშნულ მონაკვეთზე მოწყობილია რკინა ბეტონის დამცავი კედელი და უზრუნველყოფილია საავტომობილო გზის და სადაწნეო მილსადენის დაცვა. ნაპირსამაგრის კედლის ხედი მოცემულია სურათზე 2.1.3.1., ხოლო კედლის მოწყობის საპროექტო სქემა ნახაზზე 2.1.3.1.

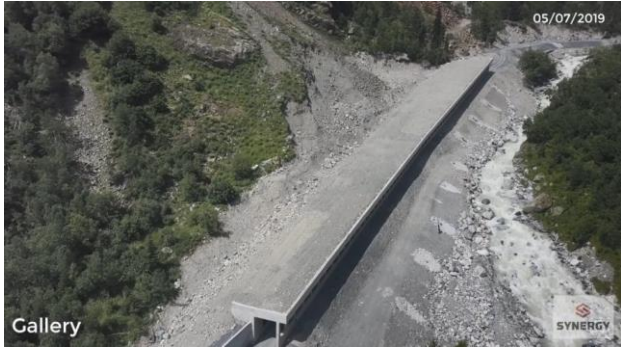
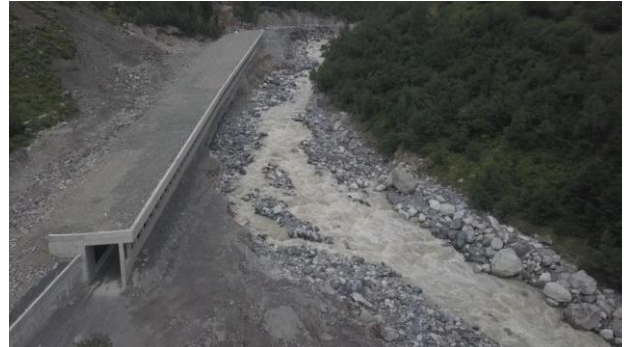
**სურათი 2.1.3.2. გალერეის ხედები სტიქიამდე და სტიქიის შემდეგ**

ღვარცოფული ნაკადის ზემოქმედებით, გალერეის კონსტრუქციული ნაწილი არ დაზიანებულა მაგრამ ღვარცოფული ნაკადის ზემოქმედებამ გამოიწვია მდინარის მარჯვენა სანაპიროს წარეცხვა, რამაც საფრთხე შეუქმნა საძირკვლის მდგრადობას. გალერეის მონაკვეთზე მდინარის კალაპოტი ვიწრო და დახრილია, შესაბამისად წყალდიდობის პროცესში, ამ მონაკვეთზე ნაკადი ხასიათდება დიდი ენერგიით და საიმედო დაცვის მიზნით მიღებული იყო გადაწყვეტილება - სანაპიროს ბეტონირებული ქვაყრილით გამაგრება.

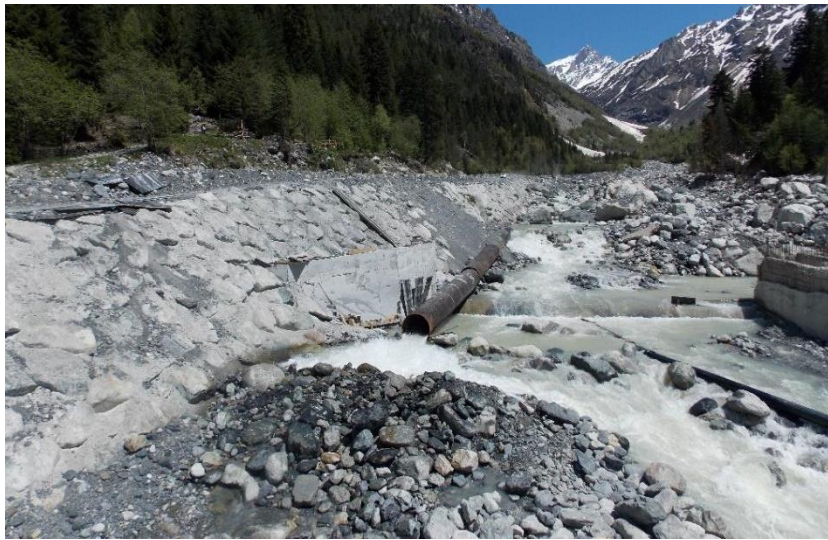
**სურათი 2.1.3.4.** ბეტონირებული ქვაყრილით გამაგრებული ჰესის შენობის მიმდებარე სანაპირო ზოლი.

მდ. ჭალაათის შესართავის სიახლოვეს მდ. მესტიაჭალას ქანობი იკლებს. 2019 წლის სტიქიური მოვლენის დროს იგი წარმოადგენდა აკუმულაციის ზონას. დიდი მოცულობით აკუმულირებული მყარი ნატანის შედეგად, დაიტბორა რამდენიმე ასეული მეტრის მონაკვეთი გალერეიდან შესართავამდე, ასევე დაიტბორა შესართავის ნაგებობები და გარკვეულ მონაკვეთებში წაირეცხა სადაწნეო მილსადენის მიმდებარე მდ. მესტიაჭალას მარჯვენა სანაპიროს ფერდობი.

მომავალში მოსალოდნელი სტიქიური მოვლენებისგან მესტიაჭალა 1 ჰესის შენობის დაცვის მიზნით, მნიშვნელოვნად ამაღლდა მესტიაჭალა 2 ჰესის წყალმიმღების მარჯვენა ნაპირდამცავი კედელი და მარჯვენა ნაპირზე მთლიანად მოეწყო ბეტონირებული ქვაყრილი.

გატარებული ღონისძიებების შედეგად, წყალდიდობის დროს ნაკადი მიმართული იქნება მარცხენა სანაპიროს მხარეს, რაც მნიშვნელოვნად ამცირებს ჰესის შენობის და მესტიაჭალა 2 ჰესის მდ. მესტიაჭალაზე არსებული წყალმიმღების დატბორვის რისკებს. ბოლო ორი წლის განმავლობაში წყალდიდობისა დროს ნაკადის გატარებამ ამ მიმართულებით არაერთხელ გვაჩვენა თვისი ეფექტურობა.

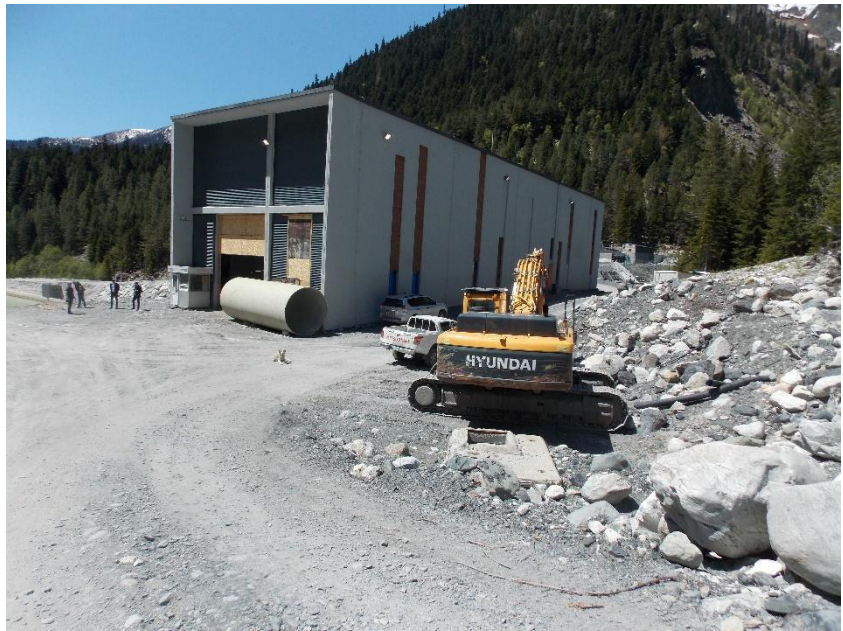
**სურათი 2.1.4.1.** მესტიაჭალა 1 ჰესის რეაბილიტირებული შენობა

2019 წლის ივლისის თვეში განვითარებული სტიქიური მოვლენის შედეგად ნაწილობრივ დაზიანდა ჰესის შენობა და დანადგარ-მოწყობილობები, კერძოდ: ღვარცოფული ნატანით დაიფარა მესტიაჭალა 1 ჰესის შენობა და მესტიაჭალა 2 ჰესის მდ. მესტიაჭალაზე არსებული წყალმიმღები და სამარაგო რეზერვუარი. ამასთანავე დაზიანდა მდ. მესტიაჭალაზე არსებული საავტომობილო ხიდი. ღვარცოფული ნაკადის ზემოქმედებით მწყობრიდან გამოვიდა ტურბინა-გენერატორები და ელექტრომოწყობილობა. ზემოქმედების შედეგად დაზიანება არ შეხება ჰესის ქვესადგურს, რომელიც მდებარეობს ჰესის შენობის დასავლეთ მხარეს.

ღვარცოფული ნატანისაგან გაწმენდილია მესტიაჭალა 1 ჰესის შენობა და მიმდებარე ტერიტორიები და დღეისათვის მიმდინარეობს ელექტრომოწყობილობების აღდგენა. გამომდინარე იქედან, რომ ტურბინა გენერატორები მწყობრიდანაა გამოსული, უახლოეს პერიოდში დაგეგმილია ახალი აგრეგატების დამონტაჟება.

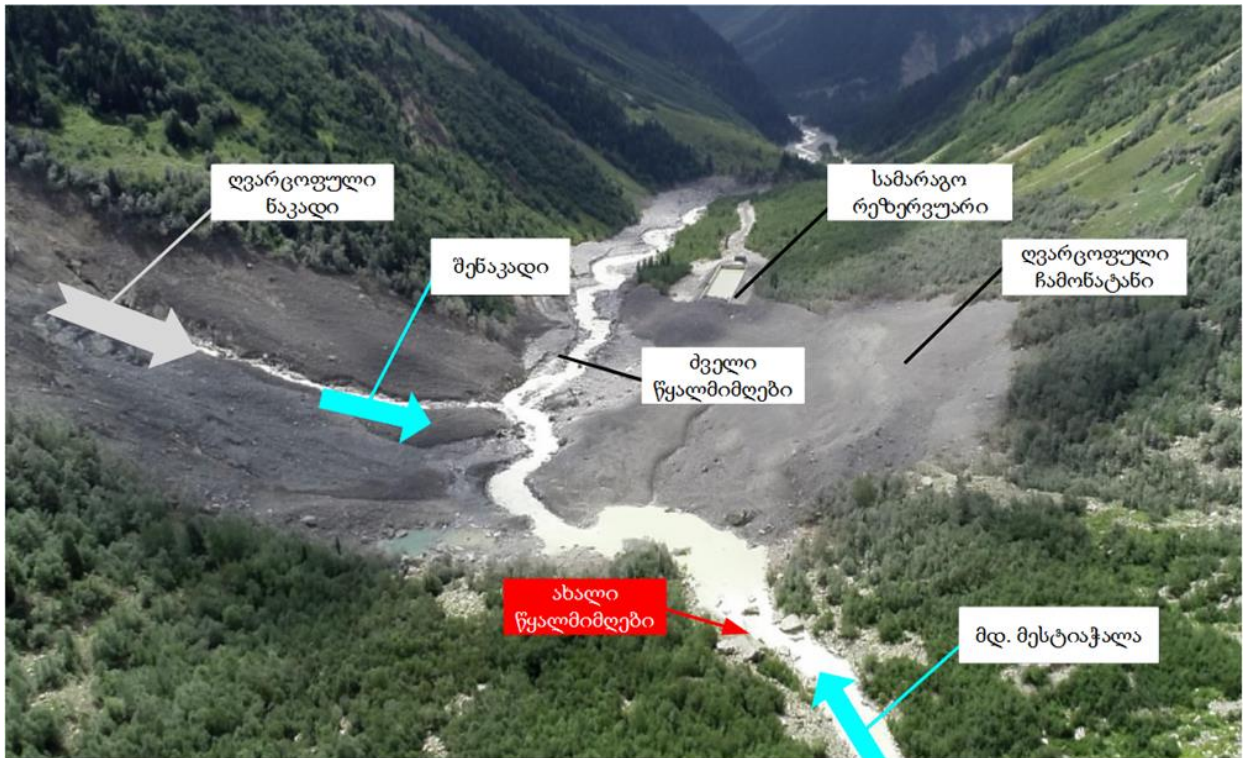
**სურათი 2.2.1.** სათავე ნაგებობის განთავსების ტერიტორია ღვარცოფის შემდეგ

ღვარცოფის მიერ ჩამოტანილი მასის მაქსიმალური გაბარიტული ზომებია: სიგრძე - 500 მ, სიგანე - 350 მ, სიმაღლე - 20 მ-მდე.

ჩატარებული კვლევის შედეგების მიხედვით (ლაზერული კვლევა დრონის საშუალებით), ძველი სათავე ნაგებობა მოქცეულია 10-15 მ სიმაღლის ნატანის ფენის ქვეშ. ღვარცოფული ნაკადის მაღალმა სიჩქარემ და მასში არსებული ქვების ზომებმა სრულად გაანადგურა ნაგებობა, კერძოდ: მოგლეჯილი მთავარი ფარი სტიქიის შემდეგ ნანახი იქნა მდინარის კალაპოტში რამდენიმე ასეული მეტის დაცილებით.

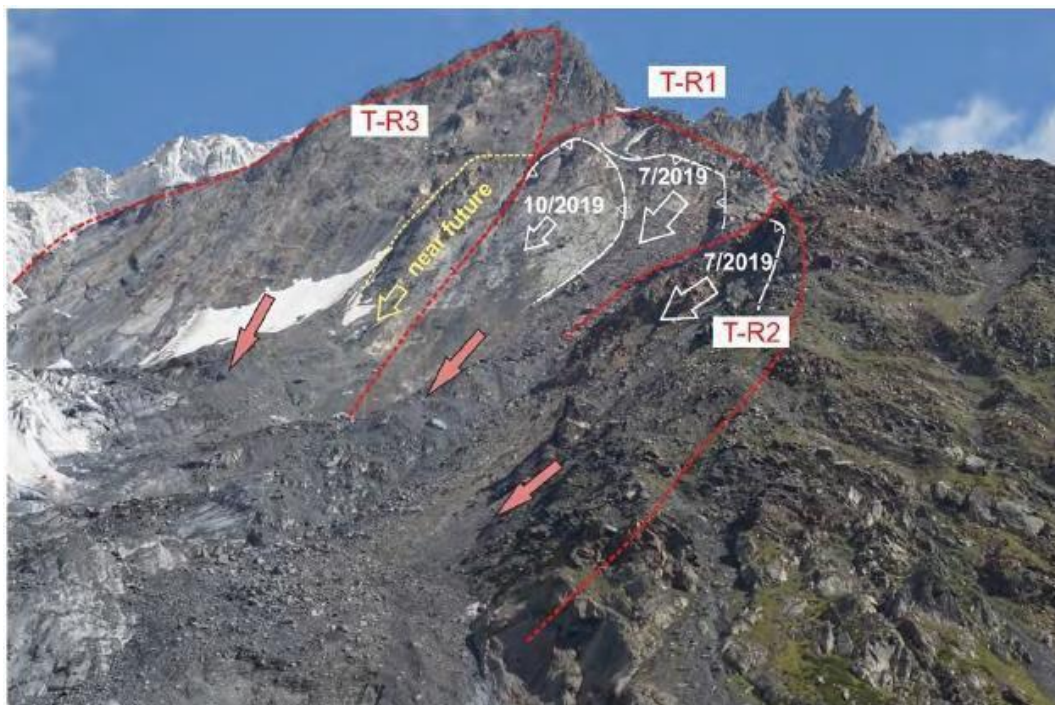
**სურათი 3.2.5.5.1.2.** ფოტოზე ასახულია სამი მთავარი მოწყვეტის ზონა (T-R1, T-R2, T-R3) სადაც მოსალოდნელია მომავალი მოვლენების დადგომა. ფოტო გადაღებულია 2019 წლის აგვისტოში. მითითებულია 2019 წლის ივლისის გამოყოფის ზონა, ამავე წლის ოქტომბრის ახალგზარდა მოწყვეტის ზონა და ასევე პოტენციური მომდევნო საშუალო - დიდი მოვლენა (10,000 მ<sup>3</sup>-მდე).
