შპს „მესტიაჭალა ენერჯი“

მესტიის მუნიციპალიტეტის ტერიტორიაზე არსებული  
მესტიაჭალა 1 ჰესის ექსპლოატაციის პირობების ცვლილების  
პროექტის

გარემოს დაცვის პირობებში ცვლილების შეტანის  
ანგარიში

2022 წელი

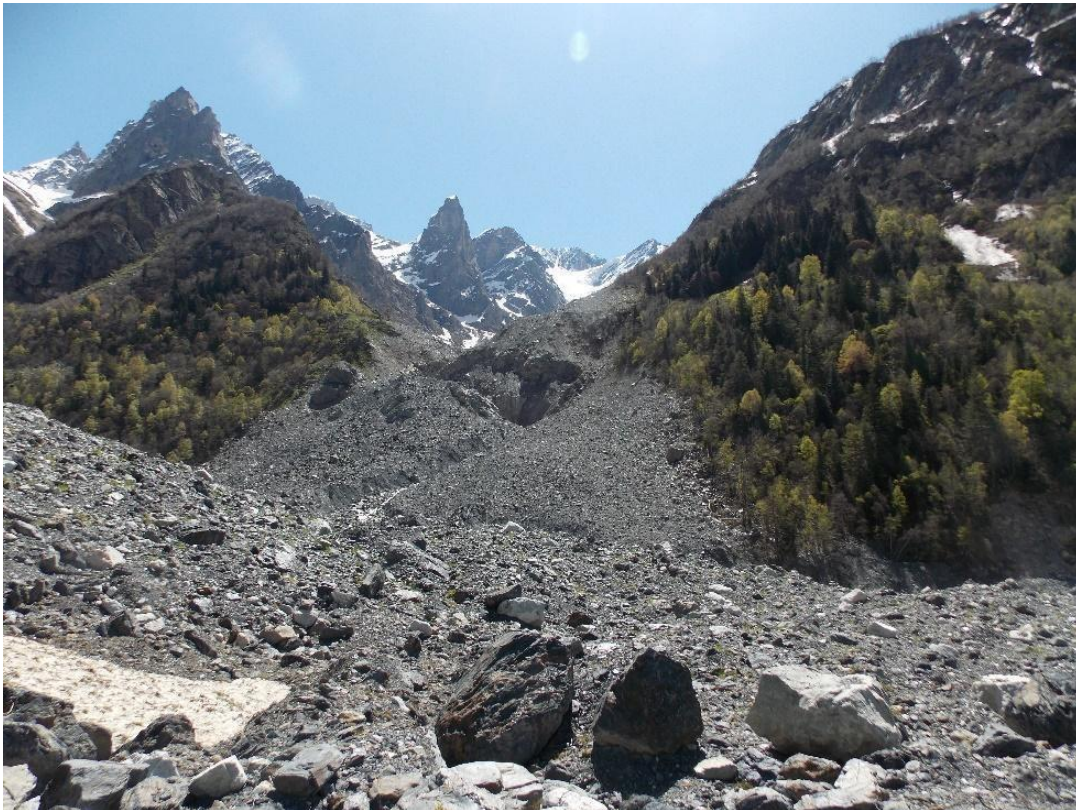
2019 წლის ივლისის თვეში განვითარებული ღვარცოფული პროცესების ზემოქმედების სათავე ნაგებობის ინფრასტრუქტურა სრულად განადგურებულია და აღდგენას აღარ ექვემდებარება. სათავე ნაგებობის განთავსების არეალში აკუმულირებულია დაახლოებით 1 მლნ მ<sup>3</sup>-მდე მოცულობის ღვარცოფული ნატანი რომლის გაწმენდა პრაქტიკულად შეუძლებელია (იხილეთ სურათი 2.1.1.1.).

სურათი 2.1.1.1. სათავე ნაგებობის განთავსების ადგილი დაფარული ღვარცოფული ნატანით

გამომდინარე იქედან, რომ სათავე ნაგებობის ინფრასტრუქტურა სრულად განადგურებულია და აღდგენა-რეაბილიტაციას არ ექვემდებარება მიღებული იქნა გადაწყვეტილება ახალი ნაგებობის მოწყობის თაობაზე. სათავე ნაგებობის განთავსების ტერიტორიის არსებული მდგომარეობა ასახულია სურათზე 2.2.1. როგორც სურათზეა მოცემული მდ. მესტიაჭალა ამჟამად მიედინება ხეობის მარცხენა კიდეზე.

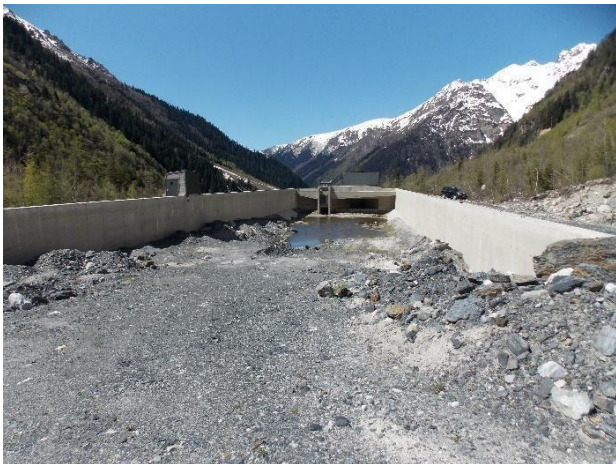
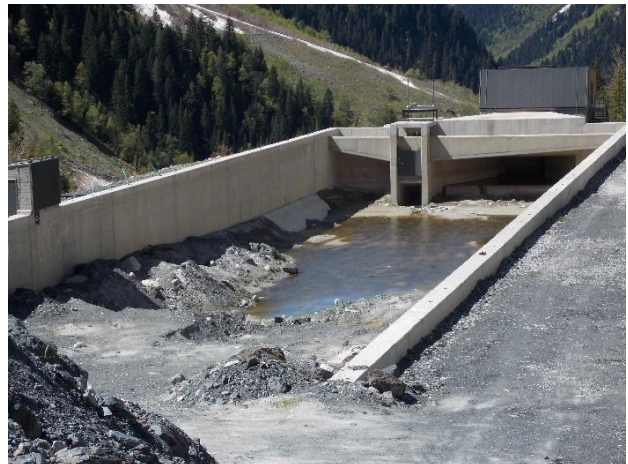
2019 წელში განვითარებული მოვლენების შედეგად, ღვარცოფული ნატანით ნაწილობრივ დაიფარა რეზერვუარის განთავსების ტერიტორია. დღეისათვის რეზერვუარი გაწმენდილია ნატანისაგან და ინფრასტრუქტურა აღდგენილია. აღსანიშნავია, რომ რეზერვუარის ნაგებობას მნიშვნელოვანი დაზიანება არ მიუღია. ნაგებობა ვარგისია შემდგომი ექსპლუატაციისათვის.

სურათი 2.1.2.1. მესტიაჭალა 1 ჰესის სალექარის ხედები

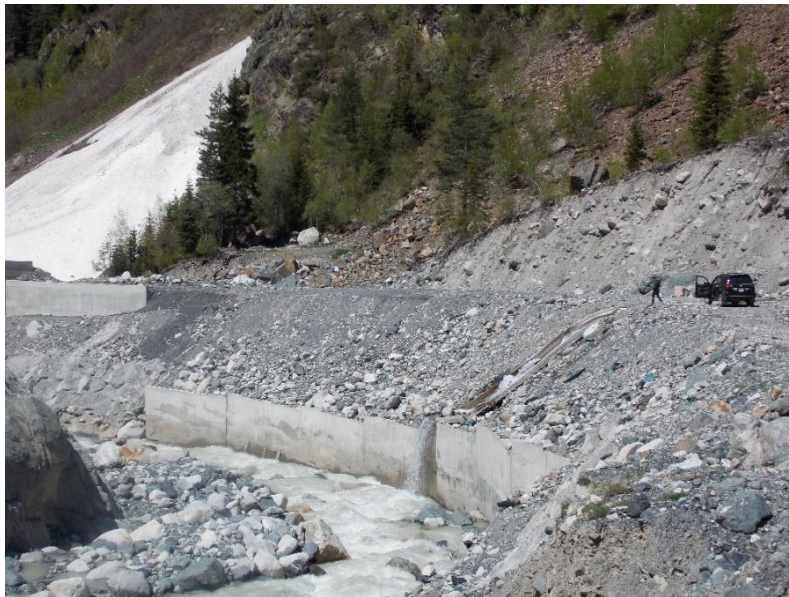
2019 წლის სტიქიური მოვლენის შედეგად, სადაწნეო მილსადენის დერეფნის საწყისი მონაკვეთის დაზიანებას ადგილი არ ქონია, ზემოქმედება განიცადა გალერეის ზედა დინებაში არსებულმა მონაკვეთმა, სადაც მდინარის კალაპოტი ვიწროა და ღვარცოფულმა ნაკადმა მოახდინა მარჯვენა ფერდის გამორეცხვა, რამაც გარკვეულ მონაკვეთზე გამოიწვია საავტომობილო გზის დაზიანება და მილსადენის გაშიშვლება (მიუხედავად აღნიშნულისა მილსადენის მთლიანობის დარღვევას ადგილი არ ქონია). დღეისათვის აღნიშნულ მონაკვეთზე მოწყობილია რკინა ბეტონის დამცავი კედელი და უზრუნველყოფილია საავტომობილო გზის და სადაწნეო მილსადენის დაცვა. ნაპირსამაგრი კედლის ხედი მოცემულია სურათზე 2.1.3.1., ხოლო კედლის მოწყობის საპროექტო სქემა ნახაზზე 2.1.3.1.

სურათი 2.1.3.1. ნაპირსამაგრი კედელი გალერეის მიმდებარედ, ზედა დინებაში

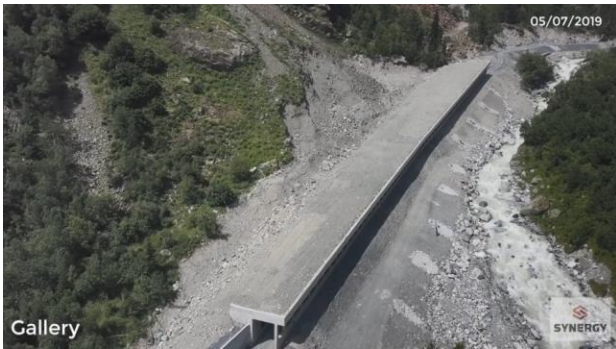
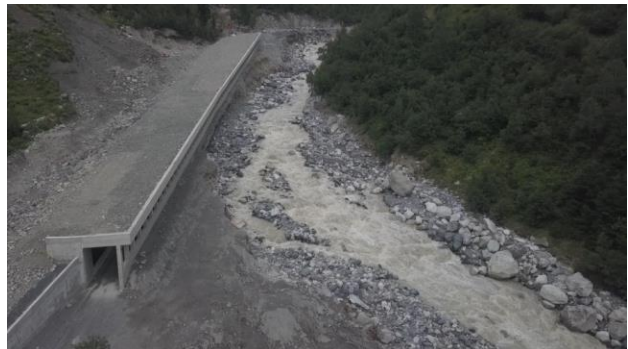
ღვარცოფული ნაკადის ზემოქმედებით, გალერეის კონსტრუქციული ნაწილი არ დაზიანებულა მაგრამ ღვარცოფული ნაკადის ზემოქმედებამ გამოიწვია მდინარის მარჯვენა სანაპიროს წარეცხვა, რამაც საფრთხე შეუქმნა საძირკვლის მდგრადობას. გალერეის მონაკვეთზე მდინარის კალაპოტი ვიწრო და ძალზე დახრილია, შესაბამისად წყალდიდობის პროცესში, ამ მონაკვეთზე ნაკადი ხასიათდება დიდი ენერგიით და საიმედო დაცვის მიზნით მიღებული იყო გადაწყვეტილება სანაპიროს ბეტონირებული ქვაყრილით გამაგრების გადაწყვეტილება.

სურათი 2.1.3.2. გალერეის ხედები სტიქიამდე და სტიქიის შემდეგ

გალერეა 2019 წლის სტიქიამდე

გალერეა 2019 წლის სტიქიის შემდეგ

დღეისათვის გალერეის მიმდებარე სანაპირო ზოლის გამაგრების სამუშაოები დამთავრებულია, კერძოდ: დიდი დიამეტრის (1.5 მ) ლოდების გამოყენებით მოწყობილია ბეტონირებული ქვაყრილი. ქვაყრილის საძირკველი ჩაშვებულია მდინარის კალაპოტის სიღრმეში საშუალოდ 1.5 მ სიღრმეზე.

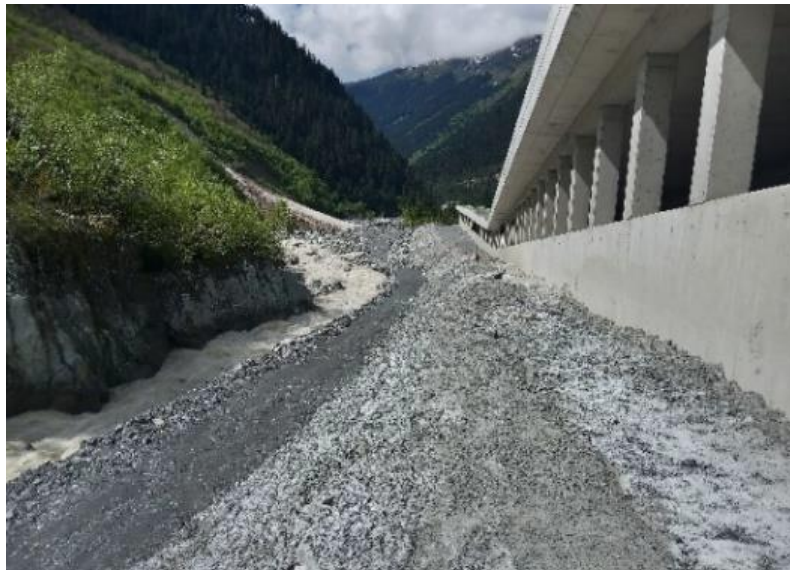
სურათი 2.1.3.3. ბეტონირებული ქვაყრილის გამაგრებული გალერეის მიმდებარე სანაპირო

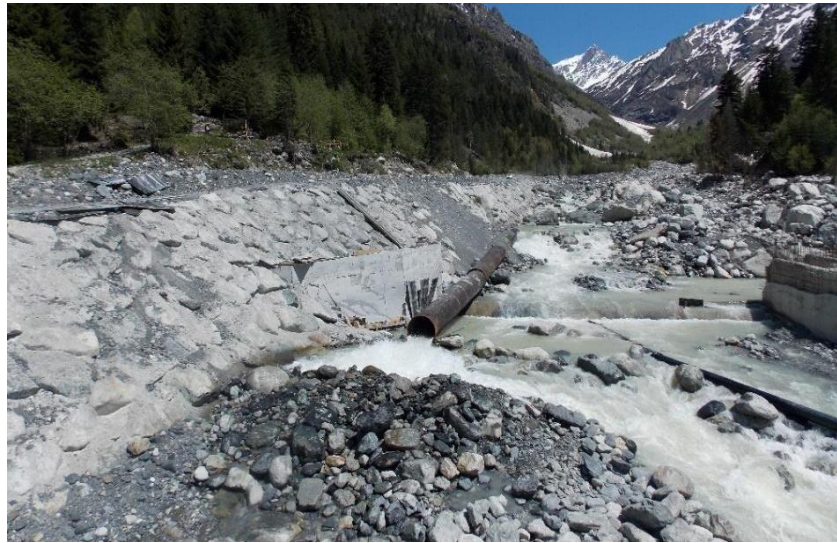
მდ. ჭალათის შესართავის სიახლოვეს მდ. მესტიაჭალას ქანობი იკლებს. 2019 წლის სტიქიური მოვლენის დროს იგი წარმოადგენდა აკუმულაციის ზონას. უზარმაზარი მოცულობით აკუმულირებული მყარი ნატანის შედეგად დაიტბორა გალერეიდან რამდენიმე ასეული მეტრის ქვემოთ მონაკვეთი შესართავამდე, ასევე დაიტბორა შესართავის ნაგებობები და გარკვეულ მონაკვეთებში წაირეცხა სადაწნეო მილსადენის მიმდებარე მდ. მესტიაჭალას მარჯვენა სანაპიროს ფერდობი.

სურათი 2.1.3.4. ბეტონირებული ქვყარილით გამაგრებული ჰესის შენობის მიმდებარე სანაპირო ზოლი.

მომავალში მოსალოდნელი სტიქიური მოვლენებისგან მესტიაჭალა 1 ჰესის შენობის დაცვის მიზნით, გარკვეულწილად ამაღლდა მესტიაჭალა 2 ჰესის წყალმიმღების მარჯვენა ნაპირდამცავი კედელი და მარჯვენა ნაპირზე მთლიანად მოეწყო ბეტონირებული ქვყარილი.

გატარებული ღონისძიებების შედეგად, წყალდიდობის ნაკადი მიმართული იქნება მარცხენა სანაპიროს მხარეს, რაც მნიშვნელოვნად ამცირებს ჰესის შენობის და მესტიაჭალა 2 ჰესის მდ. მესტიაჭალაზე არსებული წყალმიმღების დატბორვის რისკებს.

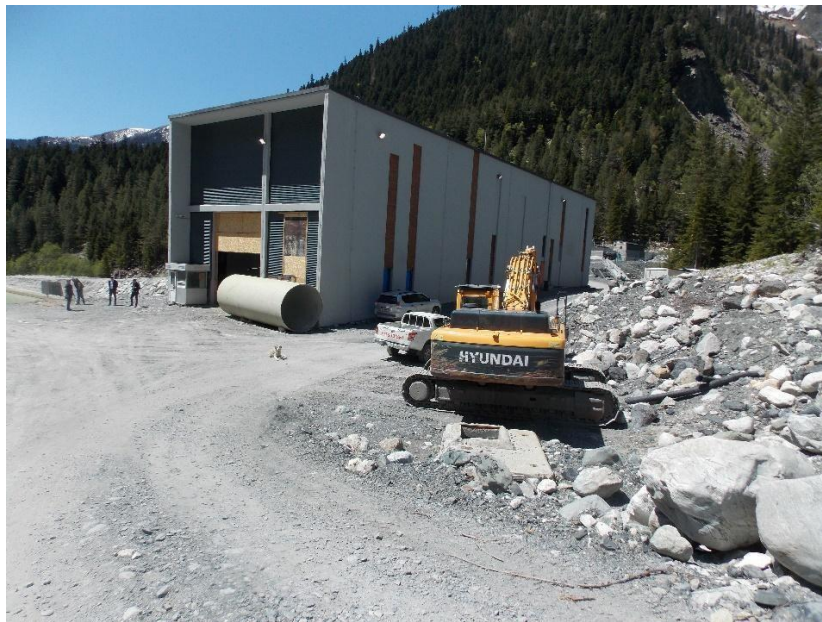
2019 წლის ივლისის თვეში განვითარებული სტიქიური მოვლენის შედეგად მნიშვნელოვნად დაზიანდა ჰესის შენობა და დანადგარ-მოწყობილობა, კერძოდ: ღვარცოფული ნატანით დაიფარა მესტიაჭალა 1 ჰესის შენობა და მესტიაჭალა 2 ჰესის მდ. მესტიაჭალაზე არსებული წყალმიმღები და სამარაგო რეზერვუარი. ამასთანავე დაზიანდა მდ. მესტიაჭალაზე არსებული საავტომობილო ხიდი. ღვარცოფული ნაკადის ზემოქმედებით მწყობრიდან გამოვიდა ტურბინა-გენერატორები და ელექტრომოწყობილობა. ზემოქმედების შედეგად დაზიანება არ შეხებია ჰესის ქვესადგურს, რომელიც მდებარეობს ჰესის შენობის დასავლეთ მხარეს.

სურათი 2.1.4.1. მესტიაჭალა 1 ჰესის რეაბილიტირებული შენობა

ღვარცოფული ნატანისაგან გაწმენდილია მესტიაჭალა 1 ჰესის შენობა და მიმდებარე ტერიტორიები და დღეისათვის მიმდინარეობს ელექტრომოწყობილობების აღდგენა. გამომდინარე იქედან, რომ ტურბინა გენერატორები მწყობრიდანაა გამოსული, უახლოეს პერიოდში დაგეგმილია ახალი აგრეგატების დამონტაჟება.

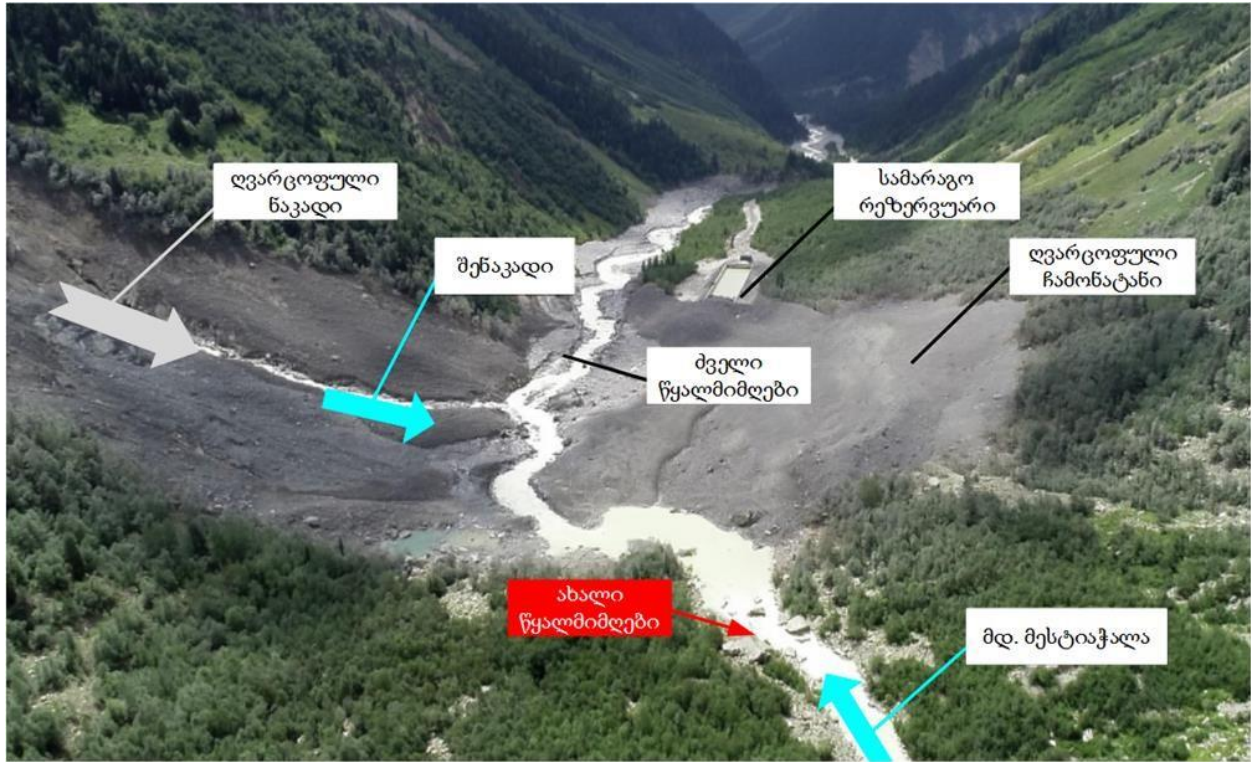
ღვარცოფის მიერ ჩამოტანილი მასის მაქსიმალური გაბარიტული ზომებია: სიგრძე - 500 მ, სიგანე - 350 მ, სიმაღლე - 20 მ-მდე.

ჩატარებული კვლევის შედეგების მიხედვით (ლაზერული კვლევა დრონის საშუალებით), ძველი სათავე ნაგებობა მოქცეულია 10-15 მ სიმაღლის ნატანის ფენის ქვეშ. ღვარცოფული ნაკადის მაღალმა სიჩქარემ და მასში არსებული ქვების ზომებმა სრულად განადგურა ნაგებობა, კერძოდ: მოგლეჯილი მთავარი ფარი სტიქიის შემდეგ ნახაზი იქნა მდინარის კალაპოტში რამდენიმე ასეული მეტის დაცილებით.

სურათი 2.2.1. სათავე ნაგებობის განთავსების ტერიტორია ღვარცოფის შემდეგ

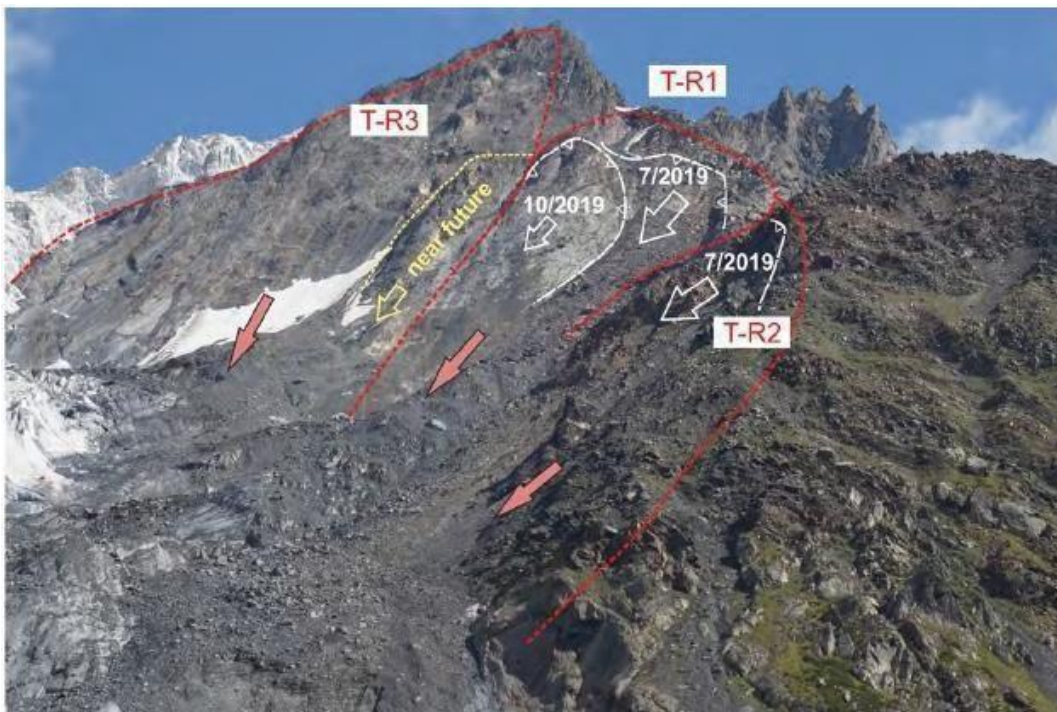
სურათი 3.2.5.5.1.2. ფოტოზე ასახულია სამი მთავარი მოწყვეტის ზონა (T-R1, T-R2, T-R3) სადაც მოსალოდნელია მომავალი მოვლენების დადგომა. ფოტო გადაღებულია 2019 წლის აგვისტოში. მითითებულია 2019 წლის ივლისის გამოყოფის ზონა. 2019 წლის ოქტომბრის ახალგზარდა მოწყვეტის ზონა ასევე ასახულია, ასევე პოტენციური მომდევნო საშუალო - დიდი მოვლენა (10,000 მ<sup>3</sup>-მდე).
