გამოსასწორებელი ღონისძიებების გეგმა

დაზიანებული ბუნებრივი რესურსი/მომსახურება:

შპს „RMG Gold“-ის საყდრისის საბადოს მე-5-ე უბნის (კარიერის) ფუჭი ქანების სანაყაროს განთავსების ტერიტორიაზე დეგრადირებული - 170 376.5 მ² ტყის ფონდის მიწა

გარემოს პირვანდელ (ზიანის მიყენებამდე არსებულ) მდგომარეობასთან მიახლოებულ მდგომარეობაში აღდგენა

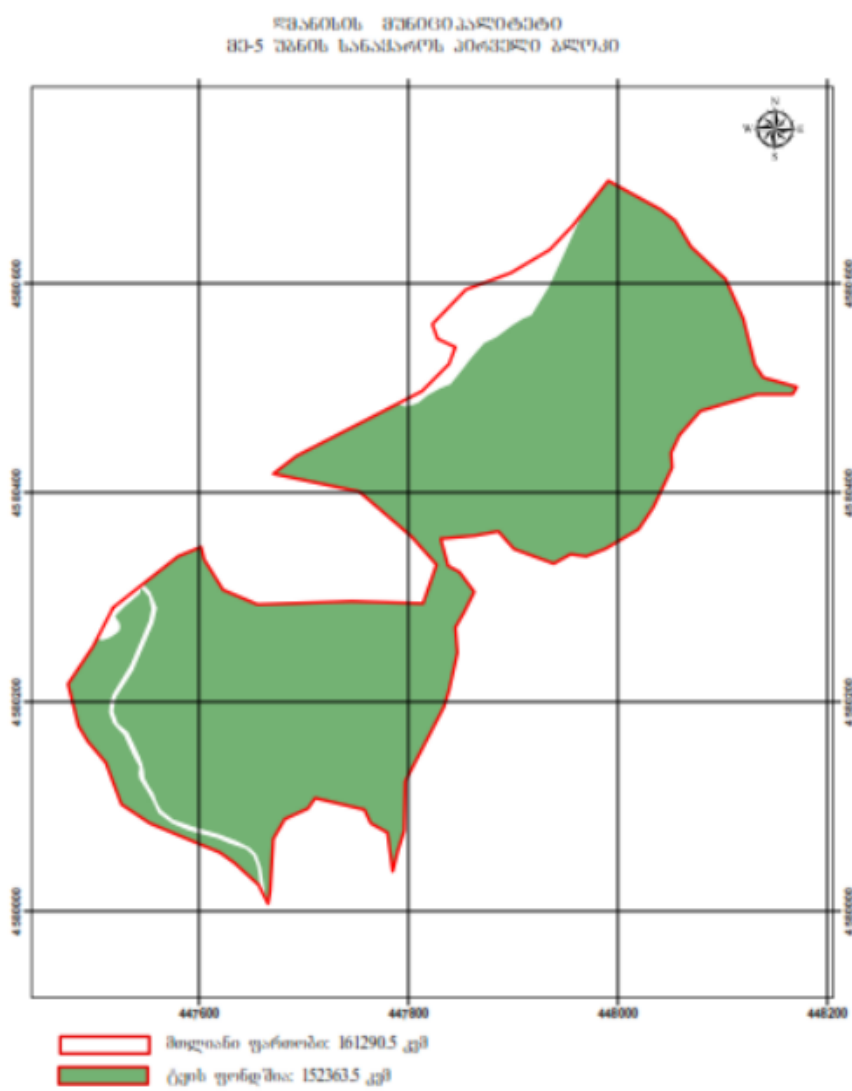
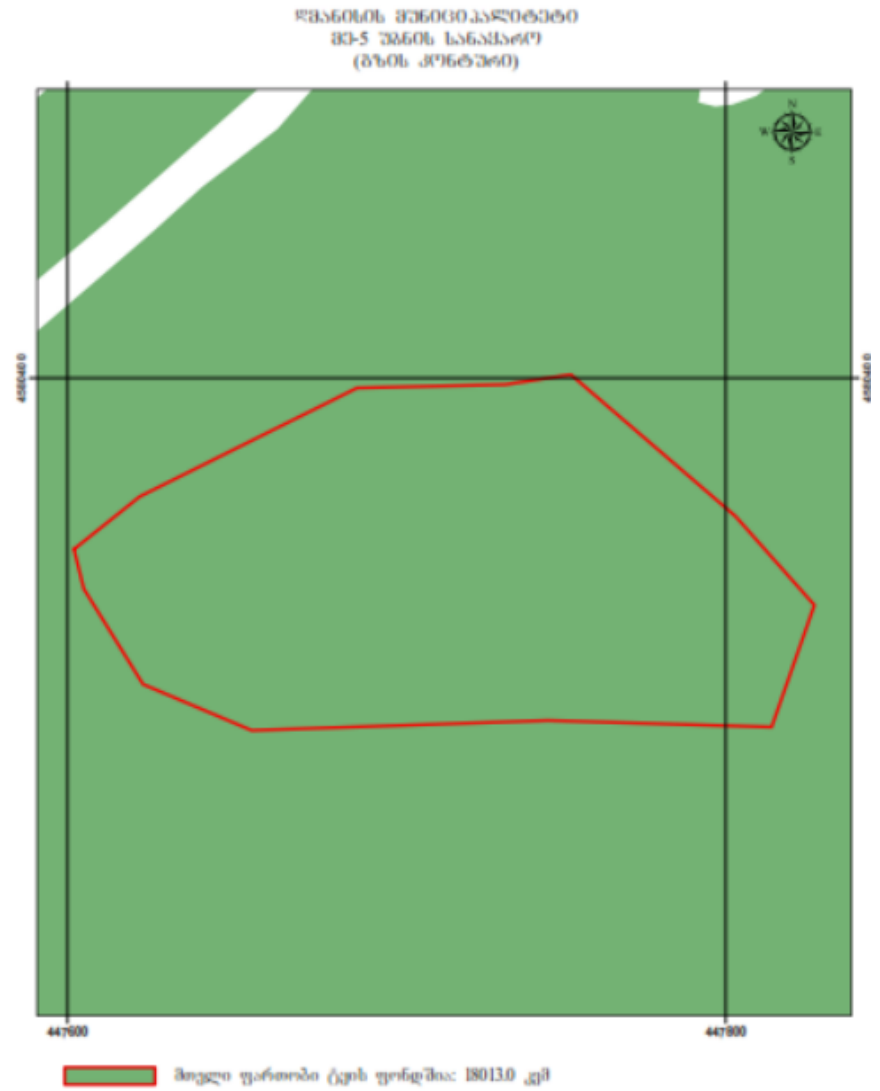
სურათი 8. დაზიანებული ტერიტორიის კონტურები (სქემატური ნახაზი. გზდ - 2016 წ.)

გზდ-ს მიერ განხორციელებული ინსპექტირების შედეგად გამოვლენილ იქნა, რომ მე-5 უბნის (კარიერის) სანაყაროს პირველი ბლოკი (უკიდურესი სამხრეთ-დასავლეთი მხარე) განთავსებული იყო ორ ხევში და გავრცელებული სამხრეთის მიმართულებით მდინარე მაშავერას ხეობაში.

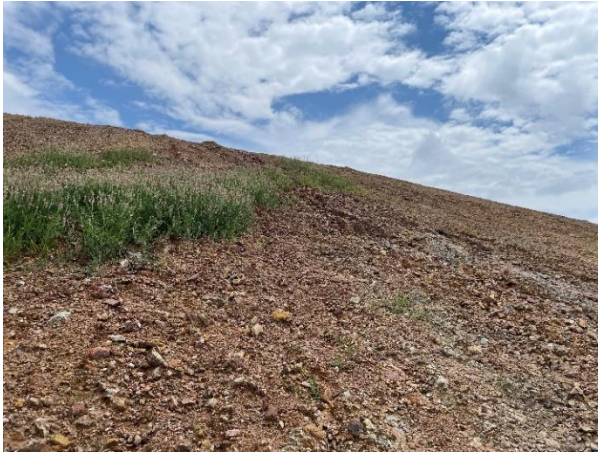
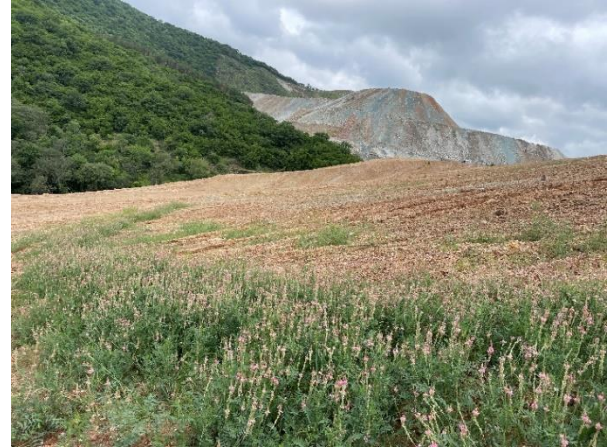
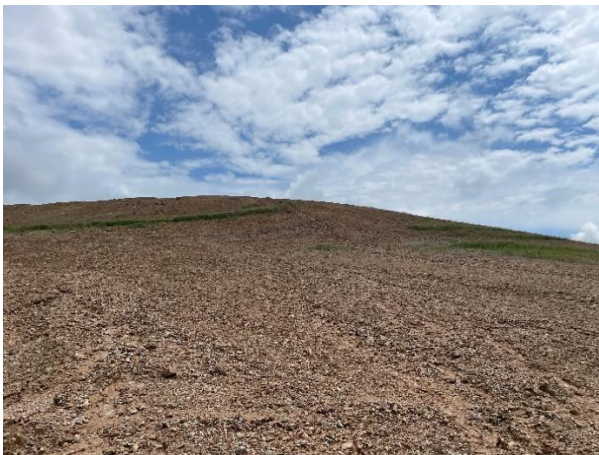
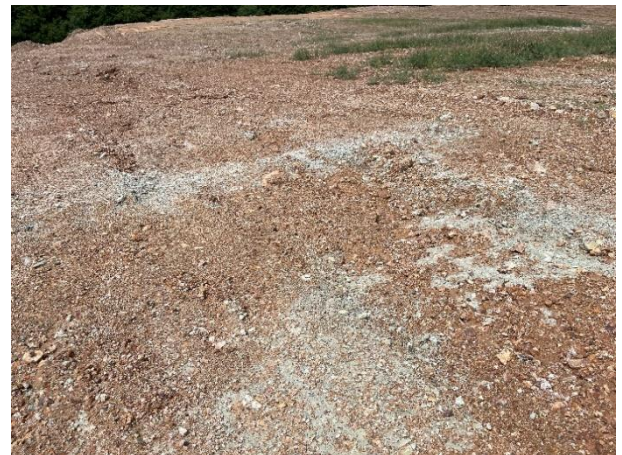
სურათი 15. ნიაღვრისგან წარეცხილი ბალახოვანი საფარის ფრაგმენტები (2023 წლის ზაფხული)

ამასთან 2023 წლის გაზაფხულ-ზაფხულში მოსულმა ძლიერმა ატმოსფერულმა ნალექმა, რაც შესაბამისად ნაჩვენებია კომპნიის ლოკალური მეტეო სადგურზე აღრიცხული მონაცემებით (იხ.ცხრილი) და წარმოქმნილმა ღვარცოფულმა ნაკადმა გადარეცხა ზემო აღწერილ ფართობზე შექმნილი ხელოვნური ფენა (რეკულტივაციის ბიოლოგიური მეთოდოლოგიით განსაზღვრული ბენტონიტის და ცეოლითის ნაზავი).

აღნიშნულის შედეგად, შექმნილი ბალახოვანი საფარის თანაბრად და ეფექტური აღმოცენება მთლიან ზედაპირზე პრაქტიკულად ვეღარ მოხერხდა. მიღებული შედეგი შესაბამისი ვიზუალური ნაჩვენებია 2023 წლის ზაფხულის მდგომარეობით გადაღებული ფოტო ილუსტრაციით.(სურათი 15).

ყოველივე ზემოთ აღნიშნულიდან გამომდინარე, გათვალისწინებული იქნა სანაყაროს ნაწილზე უკვე განხორციელებული რეკულტივაციის ღონისძიებების ხელის შემშლელი ფაქტორები, საბოლოო შედეგის მიღების ეფექტურობა და წინამდებარე გეგმით განსაზღვრული გამოსასწორებელი ღონისძიებების ვადად განსაზღვრული იქნა **2024-2028 წწ პერიოდი (სულ 5 წელი)**, რაც დეტალურად აღწერილია ქვემოთ და ღონისძიებების გეგმა-გრაფიკში (**პარაგრაფში 6.1.3.1.**)

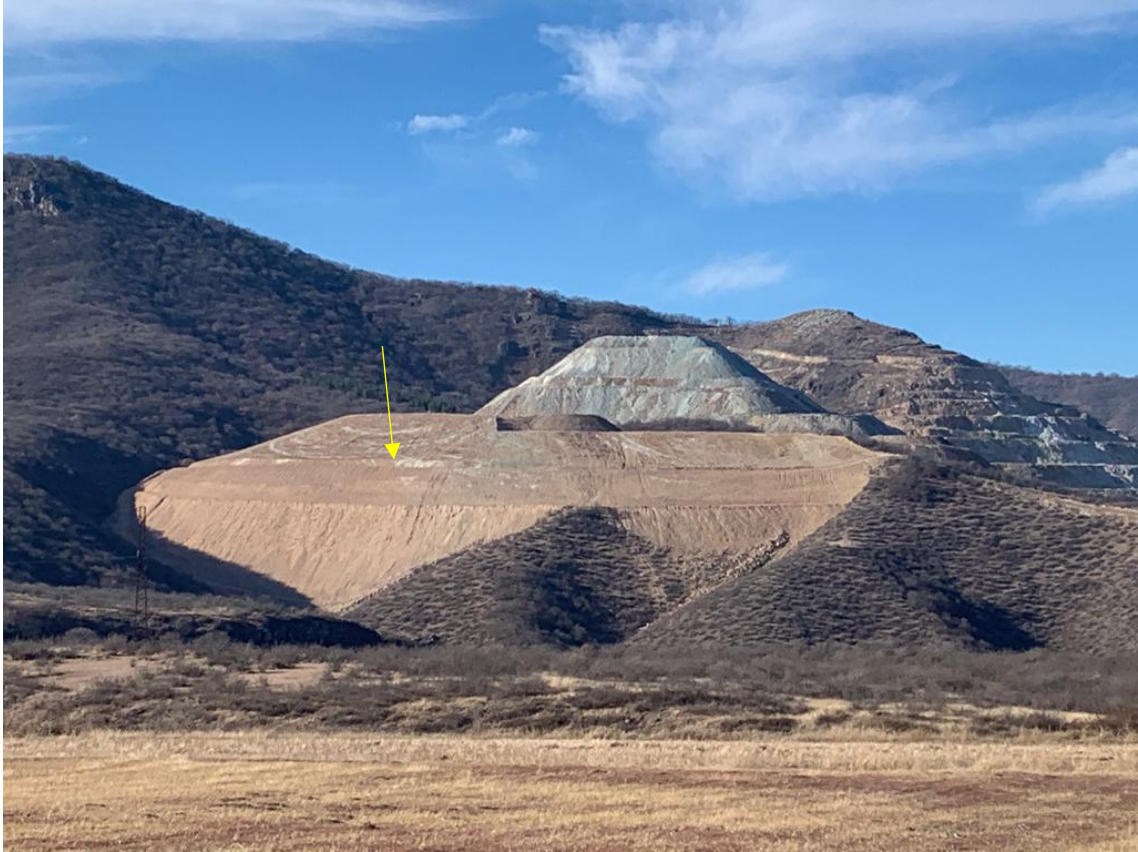
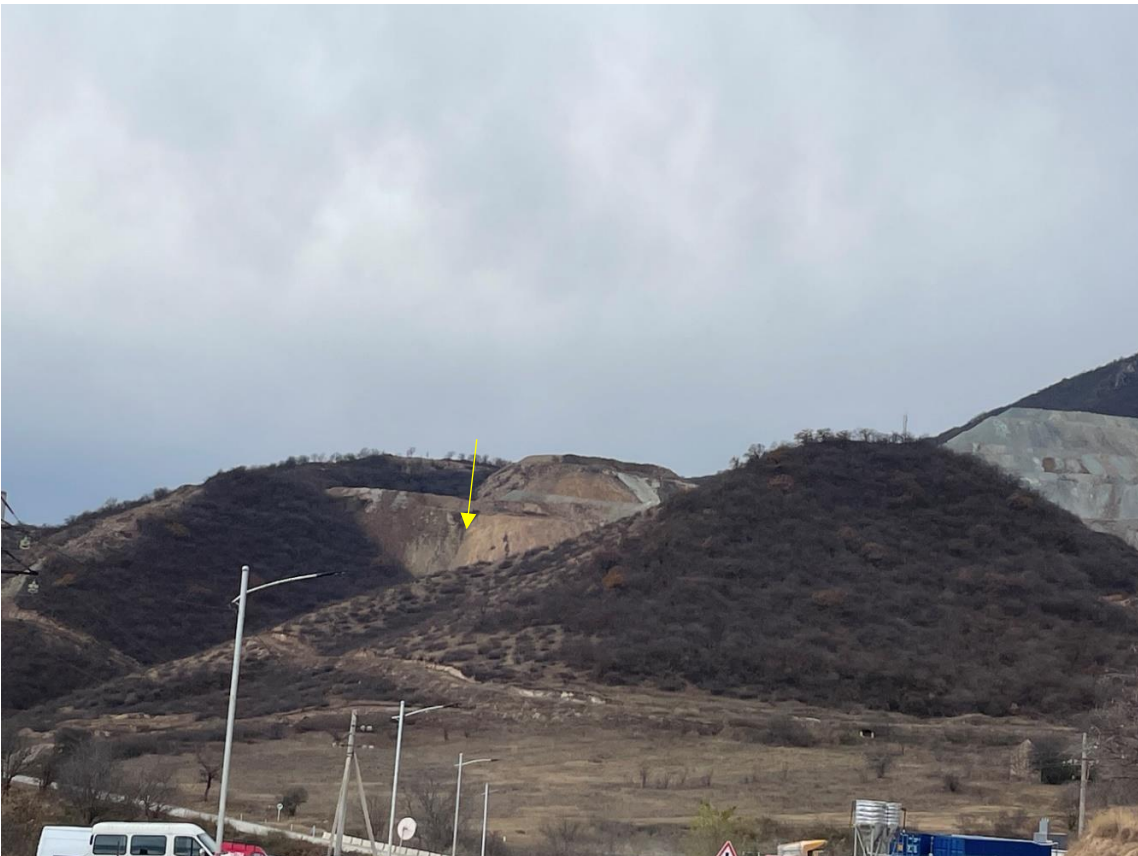
სურათი 16. სანაყაროს დასავლეთ და აღმოსავლეთ ნაწილის საერთო ხედი (2023წ)

სანაყაროს დასავლეთ ნაწილის ფერდის (დამეწყრილი ნაწილის) ტექნიკურის სახის სამუშაოები ძირითადად განხორციელდა 2023 წლის განმავლობაში და განხორციელდა ქაოტურად ჩაყრილი ფუჭი ქანების ფორმირება მძიმე სპეც ტექნიკის გამოყენებით - საბულდოზერო და საექსკავაციო ოპერაციების სქემის შესაბამისად.

სამუშაოების ფარგლებში განხორციელდა ფერდის დატერასება სამ საფეხურად ზღვის დონიდან 769 მ - 870 მ ნიშნულებს შორის, 60 მ, 25მ და 20 მ საფეხურებად, დახრის კუთხე განისაზღვრა დაახლოებით 35⁰-40⁰ გრადუსით, ხოლო მეოთხე საფეხური მოეწყობილი იქნა სანაყაროს თხემის ნაწილზე 883 მ ნიშნულამდე 2022 წლის დასაწყისში.

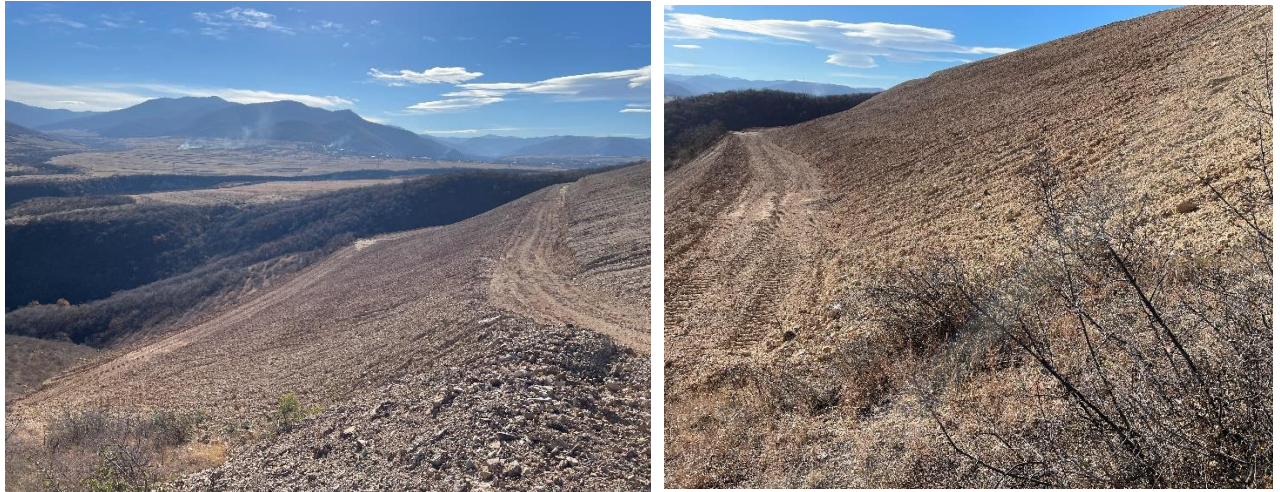
სურათი 18. სანაყაროს დამუშავებული საფეხურების ზედაპირი (2023წ)

ნაყარი მასის გაფხვიერების და სანაყაროს ფერდის ახლად ფორმირებულმა კონფიგურაციამ, სეზონური ატმოსფერული ნალექების ზემოქმედების შედეგად განიცდა მცირედი რღვევა, ჩამორეცხვა/ჩამოშლა, რის გამოც ეტაპობრივად კვლავ მიმდინარეობს და გეგმის ფარგლებში გაგრძელება შესაბამისი მაკორექტირებელი სამუშაოები, განსაკუთრებით სანაყაროს დასავლეთ ფერდის ქვედა საფეხურზე. (სურათი 18)

ზემოთ აღწერილი ფაქტიური მდგომარეობის გათვალისწინებით, ტერიტორიის ნაწილზე კონკრეტული გამოსასწორებელი ღონისძიებების საჭიროების და მათი მასშტაბის განსაზღვრისთვის 2023 წლის ნოემბრის თვეში განხორციელდა სანაყაროს დეტალური აგეგმვა, რომელიც მოიცავდა სახელწიფო ტყის დაზიანებული ტერიტორიის საზღვრებს.

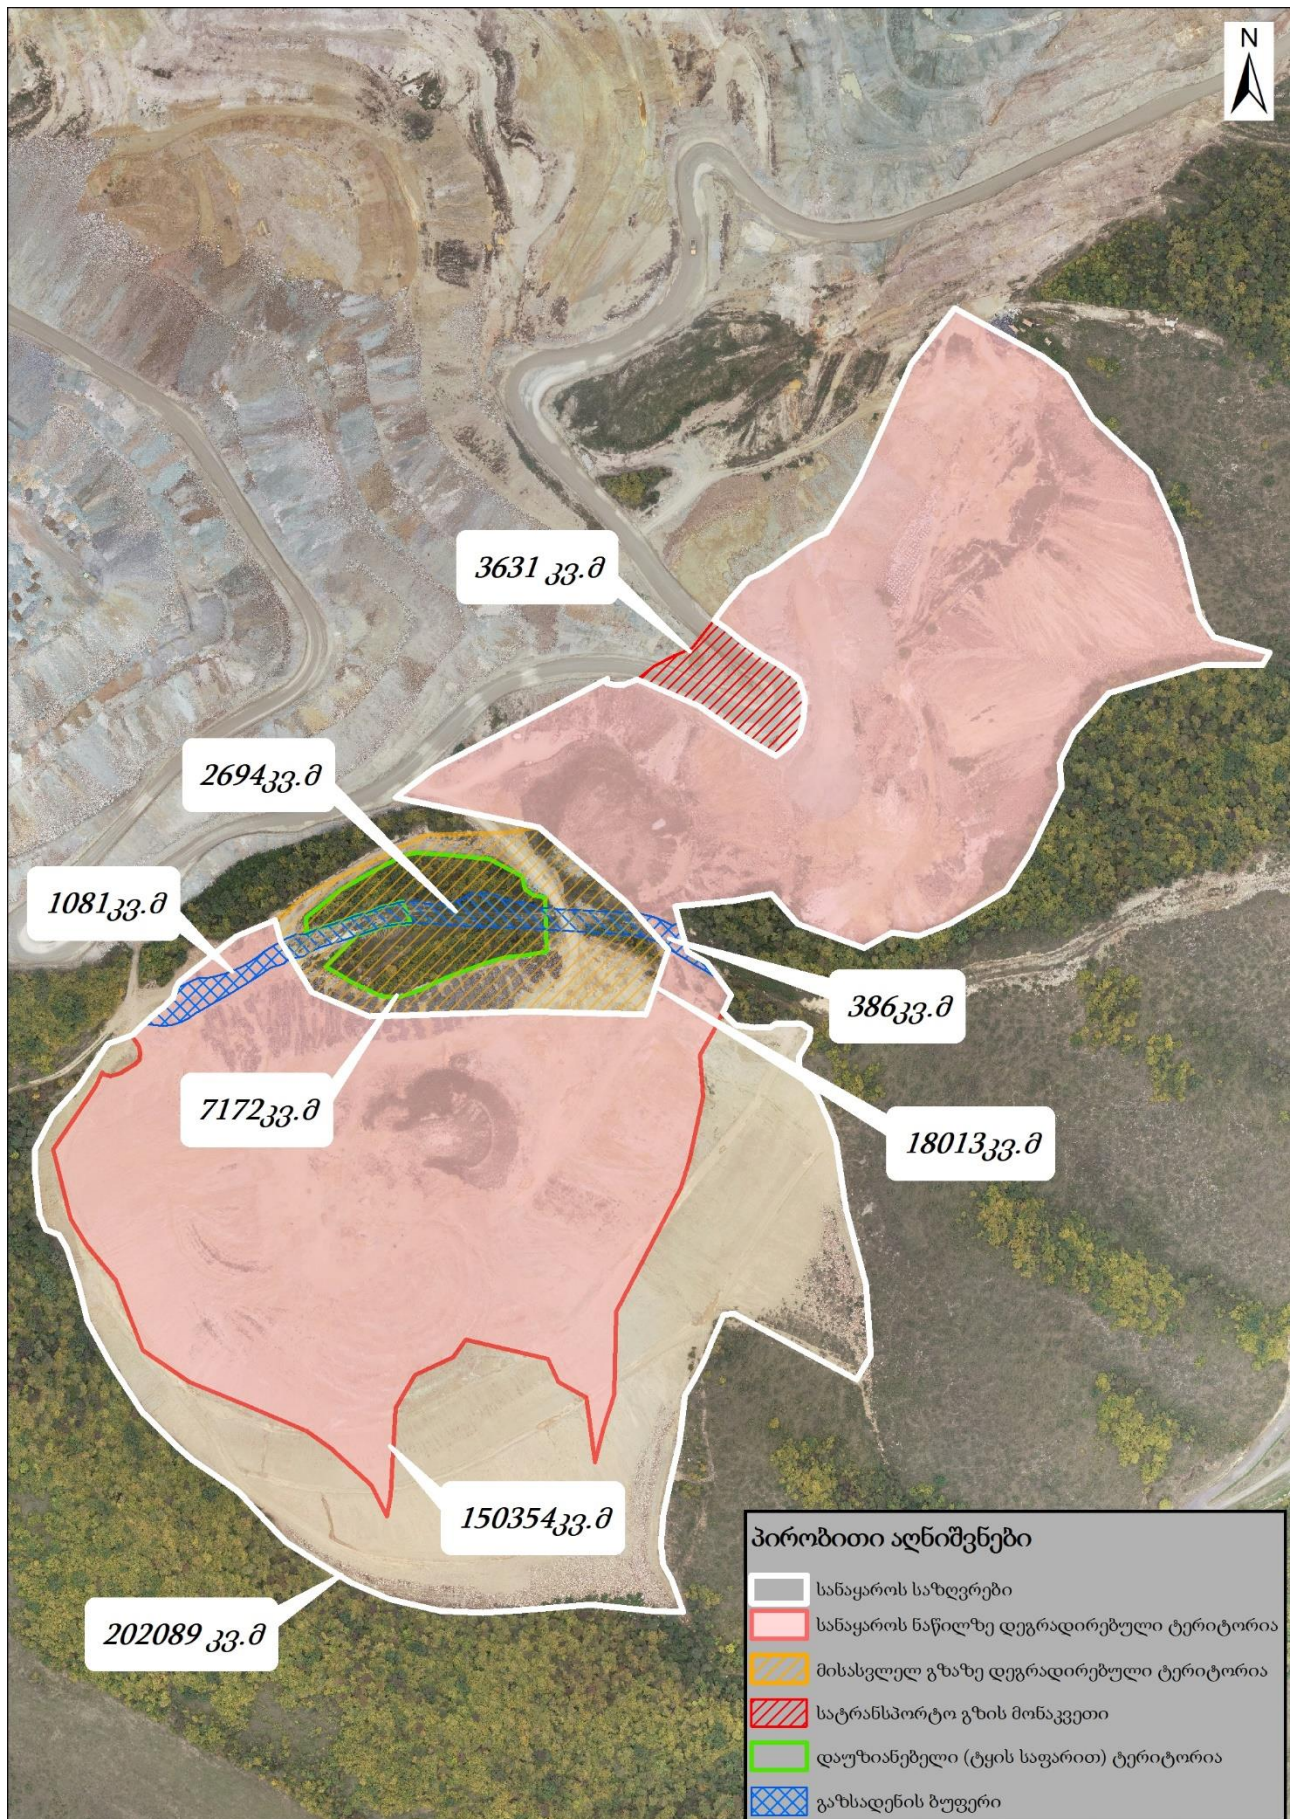
სურათი 19. დაზიანებული ტერიტორიაზე გამოყოფილი ფართობები (აერო ფოტო გადაღება 2023 წ.)

იდენტიფიცირდა უკვე განხორციელებული ტექნიკური სამუშაოების საზღვრები, ასევე ის ფართობები სადაც კომპანიამ დამატებით უნდა განახორციელოს ან/და გააგრძელოს გეგმით განსაზღვრული პრინციპებით და მეთოდოლოგიით გარემოს პირვანდელ (ზიანის მიყენებამდე არსებულ) მდგომარეობასთან მიახლოებულ მდგომარეობაში აღდგენა, ასევე ტერიტორიის ნაწილზე გამოიყო დაუზინებელი (ტყით დაფარული ფართობი), გაზსადენის გადაკვეთის ბუფერი და მადანსაზიდი საავტომობილო გზის მონაკვეთი შესაბამისი ფართობებით, რომელიც ნაჩვენებია სიტუაციურ რუკაზე (სურათი 19).

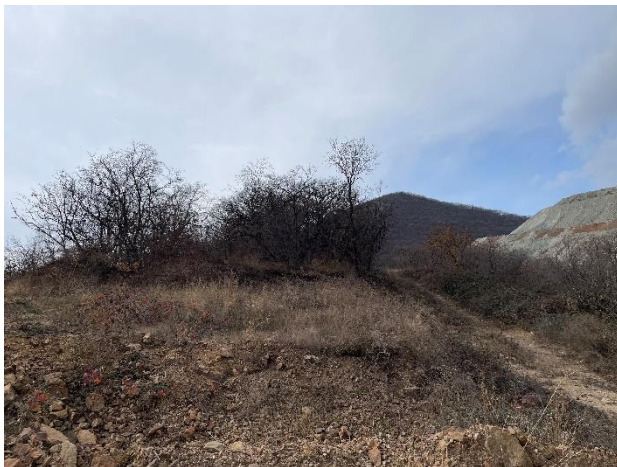
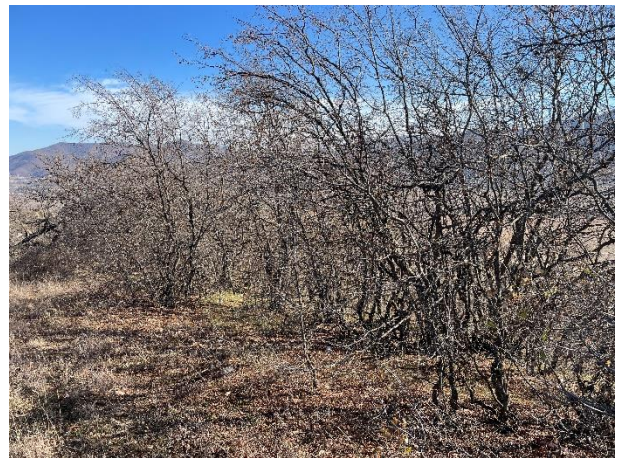
სურათი 21. გზის გაყვანისას დაზიანებული ტერიტორიის მდგომარეობა (2023 წ)

რაც შეეხება გზის გაყვანისას დაზიანებულ ტერიტორიას ფართობით - 18013 მ² აღნიშნული ფართობიდან ტყით დაფარულია - 7172 მ² სადაც არ ფიქსირდება დაზიანებული ხეები და ნიადაგი, გამონაკლისად შეიძლება ჩაითვალოს გაზის მილსადენის ბუფერის ფართობი - 2692 მ², რომლიც ზედაპირზე გაშიშვლებულია და აღნიშნულ ნაწილზე შესაძლებელი იქნება მხოლოდ ვაკისის მოსწორება ან გაწმენდა ქვებისგან, ამასთან ტერიტორია მუდმივ სარგებლობაში და ზედამხედველობაშია შპს „გაზის ტრანსპორტირების კომპანია“-ს მიერ და მისი რელიეფის მნიშვნელოვანი ცვლილება ან კორექტირება ვერ განხორციელდება, სადაც შესაძლებელი იქნება გრუნტის შეტანა, ანალოგიურად დამუშავდება ძველი გზის ზედაპირები ნაყოფიერი ფენის და გრუნტების ფენის შეტანით. ტერიტორიის დღევანდელი მდგომარეობა ნაჩვენებია ფოტო ილუსტრაციით (სურათი 21)
