გამოსასწორებელი ღონისძიებების გეგმა

დაზიანებული ბუნებრივი რესურსი/მომსახურება:

შპს „არ ემ ჯი გოლდის“ მიერ „ბნელი ხევი“-ს საბადოს მადანსაზიდი გზის გაყვანის შედეგად (სოფ. ბერთაკარიდან მდ. ხრამამდე მონაკვეთი) დეგრადირებული 10 833 მ² ტყის ფონდის მიწა

შპს „არ ემ ჯი გოლდის“ მიერ

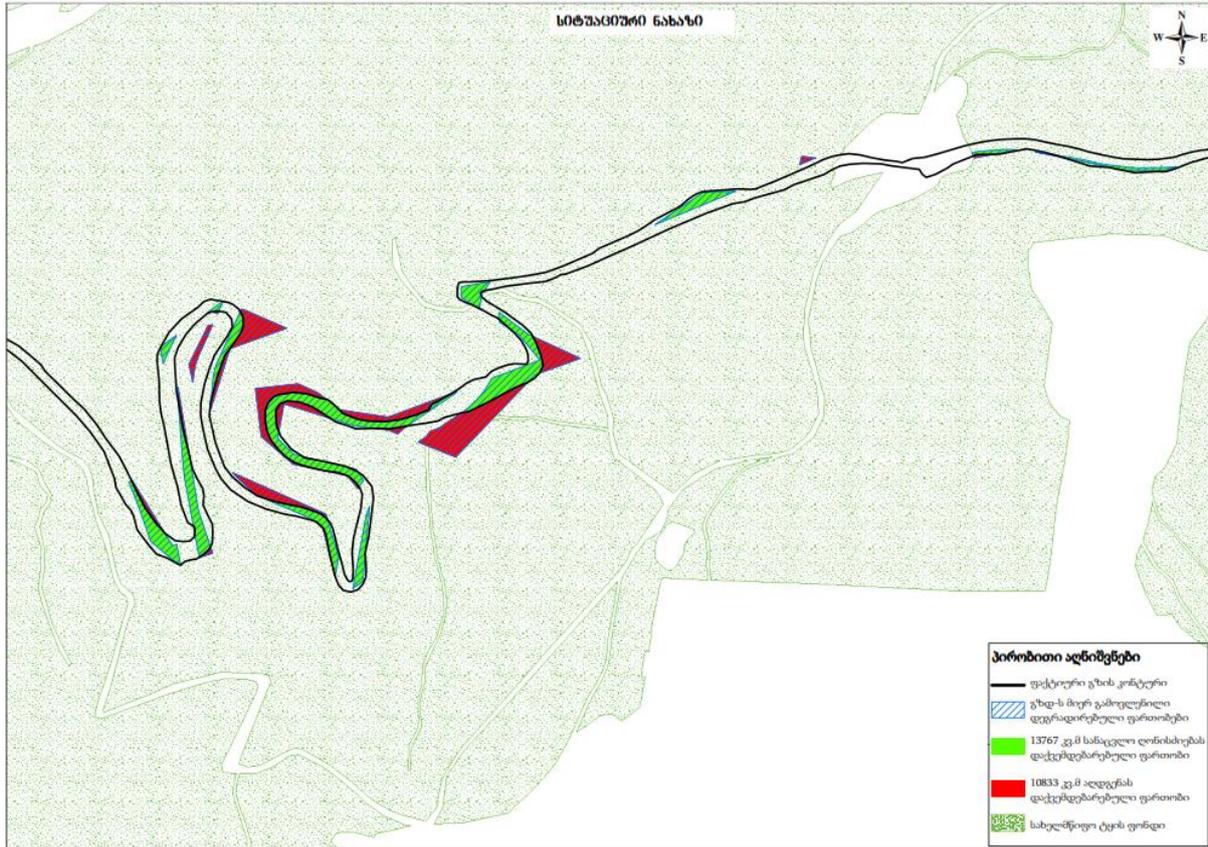
სურათი 1. დაზიანებული ტერიტორია გამოსასწორებელი ღონისძიებების ჩვენებით.

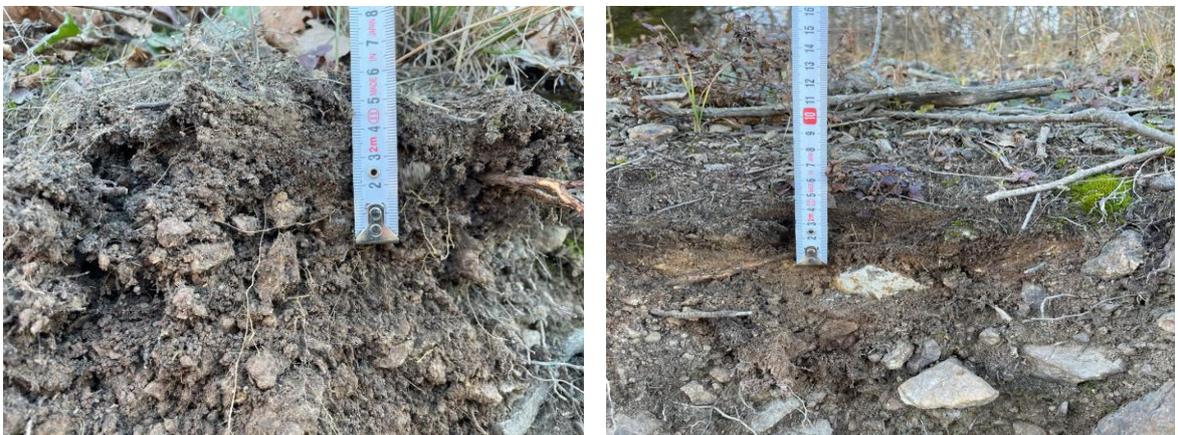
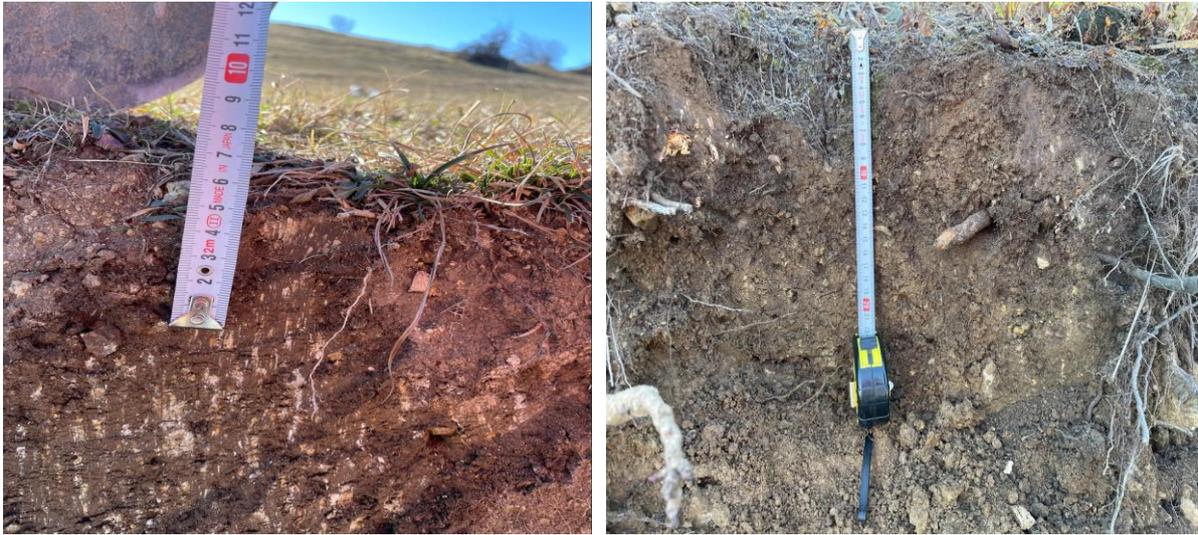
სურათი 5. ნიადაგის ნაყოფიერი ფენის სიმძლავრეები (2023 წ. შემოდგომა)

განხორციელებული სავლე გამოკვლევით, ნიადაგის ნაყოფიერი ფენის პარამეტრები ჩამოჭრილი ფერდობის კიდეზე არსებულ ადგილებზე, ძალზედ პრიმიტიული და მცირე სისქის ფიქსირდება, ამასთან ტერიტორია ზედა სარტყელში და გზის კლდოვანი რელიეფის (სერპანტინების) მონაკვეთში ძალზედ განსახვავდება, აქედან დაზიანებული ტერიტორიები ფრაგმენტულად (გაბნეულად) მდებარეობს გზის პერიმეტრის გასწვრივ.

ამდენად, ნიადაგის ზედა ნაყოფიერი ფენის სიმძლავრე („მკვდარი საფარის“-A0 გამოკლებით) რელიეფიდან გამომდინარე მერყეობს 3-5 სმ-ს შორის, ხოლო ტერიტორიის გარკვეულ მონაკვეთებში, გაკლდოვანებული ზედაპირების გამო (მათ შორის ტყით დაფარულ არეალშიც), ნიადაგის პროფილი საერთოდ აღარ შეინიშნება.

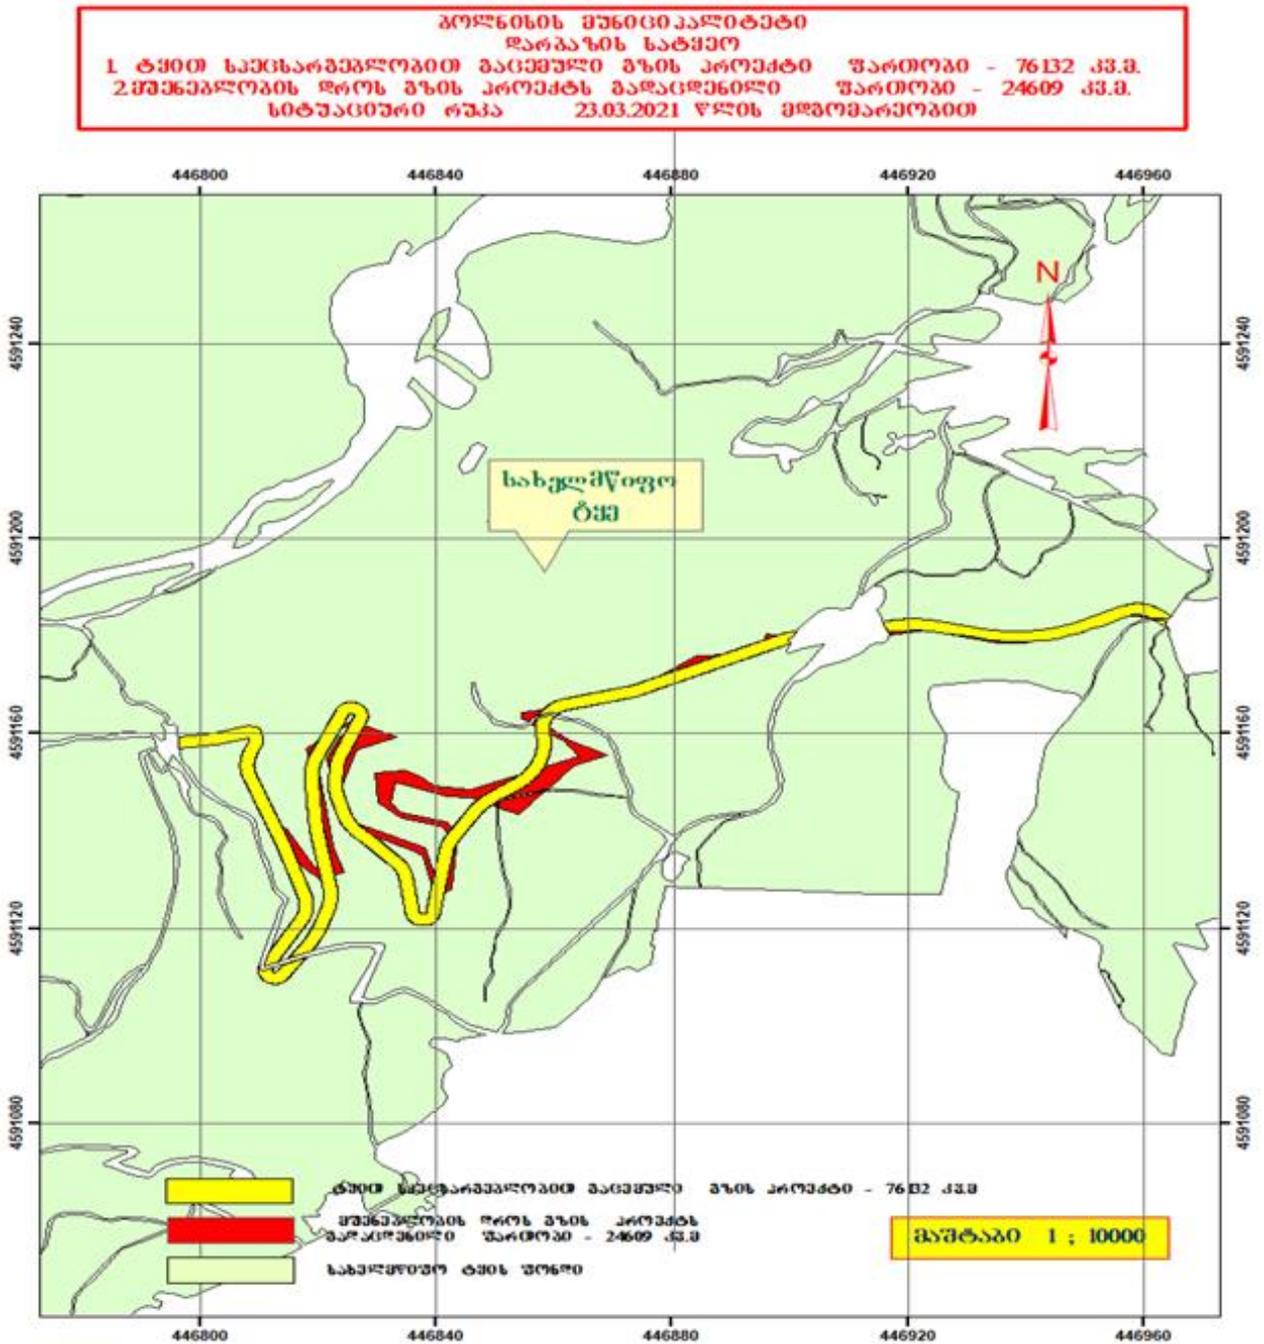
2020-2021 წწ პერიოდში, გზდ-ს მიერ განხორციელებული ინსპექტირების პროცესში, აგემილი იქნა⁴ შპს „არ ემ ჯი გოლდის“ მიერ გაყვანილი გზის მონაკვეთი და UTM GPS კოორდინატთა მონაცემების სისტემური დამუშავების შედეგად დადგინდა, რომ გზის მშენებლობის სამუშაოების ჩატარებისას კომპანია გასცდა ტყით სპეციალური სარგებლობით დადგენილ კონტურებს და მოიცვა სსიპ ეროვნული სატყეო სააგენტოს დაქვემდებარებაში მყოფი სახელმწიფო ტყის მიწის 24 600 მ² ფართობი. (სურათი 7,8).

სურათი 7. დაზიანებული ტერიტორიის კონტურები (სქემატური ნახაზი, გზდ - 2021 წ.)

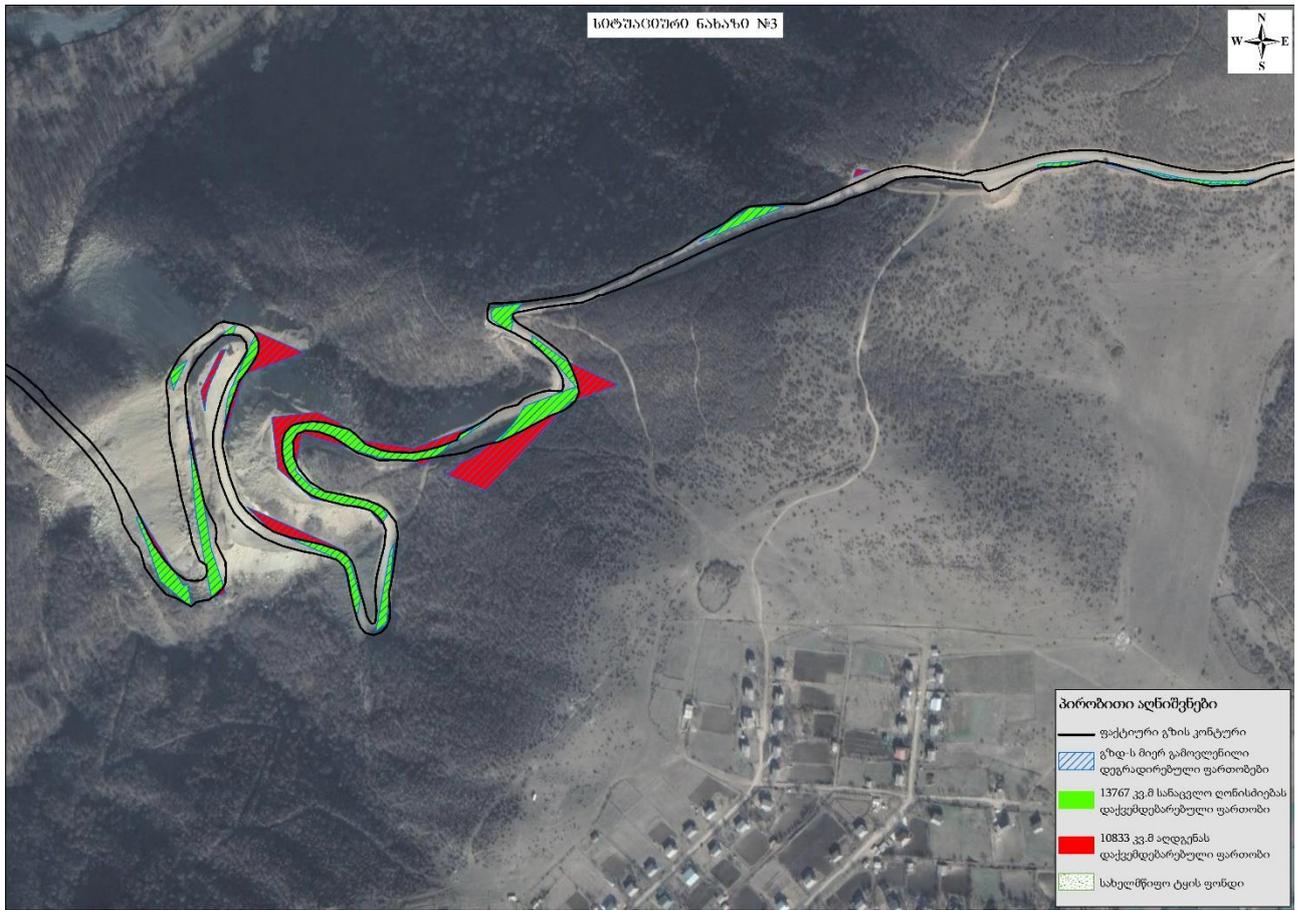
სურათი 8. დაზიანებული ტერიტორიის მდებარეობა (ორთოფოტო 2021 წ.)

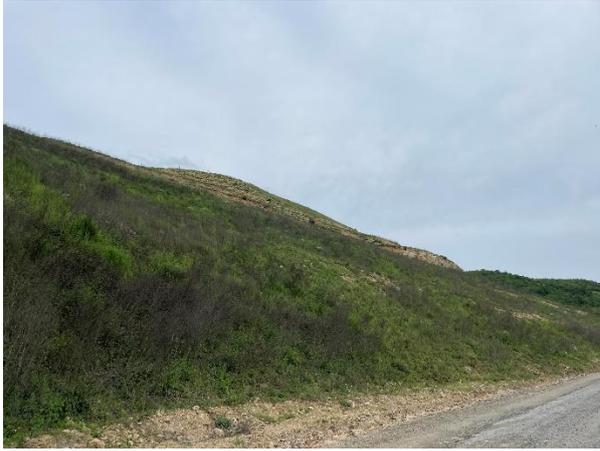
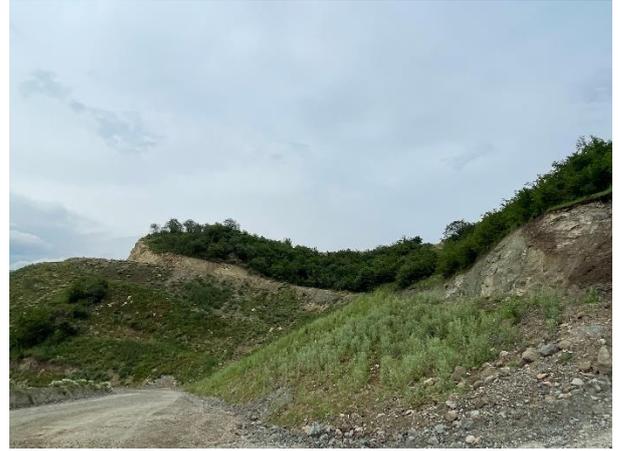
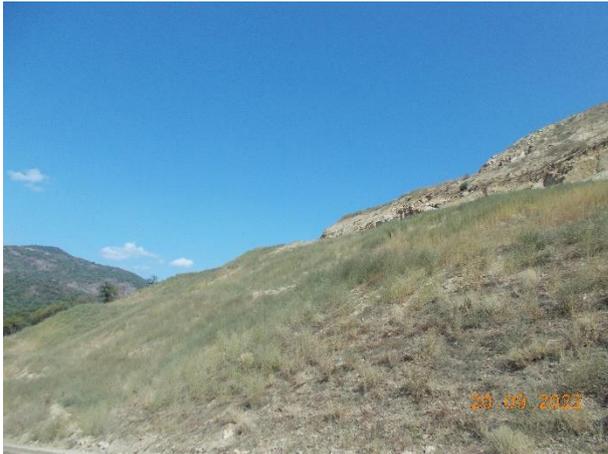
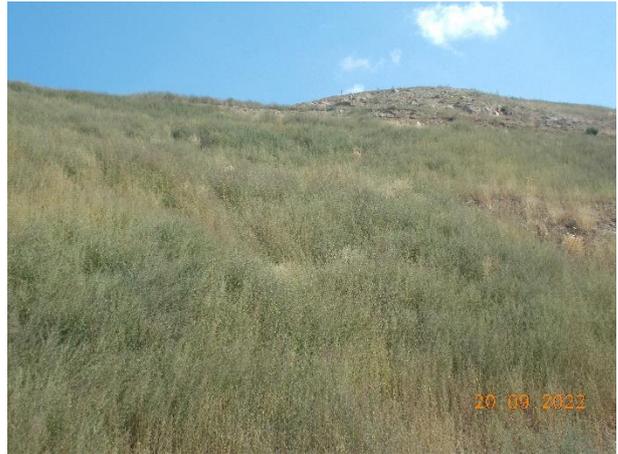
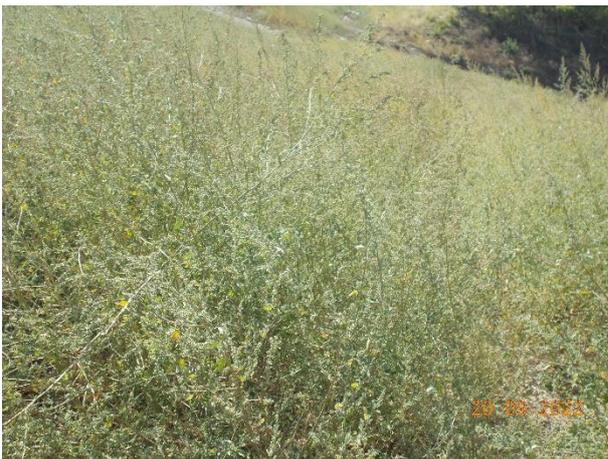
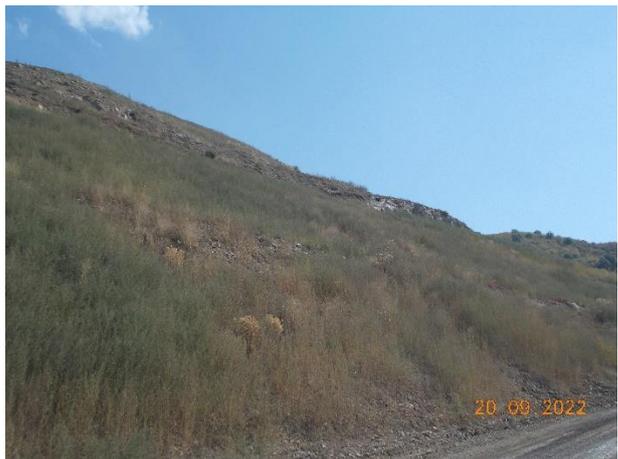
აღნიშნული სამუშაოების შედეგად, 2022 წლის გაზაფხულის სავეგეტაციო პერიოდში, თითქმის მთელს ტერიტორიაზე ბუნებრივად აღმოცენდა ადგილობრივი (ველური) ტიპის ბალახოვანი საფარი.

სურათი 12. დამუშავებულ ზედაპირებზე განვითარებული ბალახოვანი საფარი (2022 წლის გაზაფხული-ზაფხული)

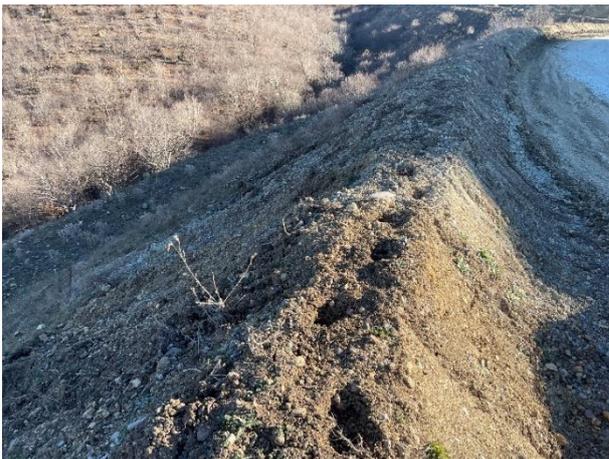
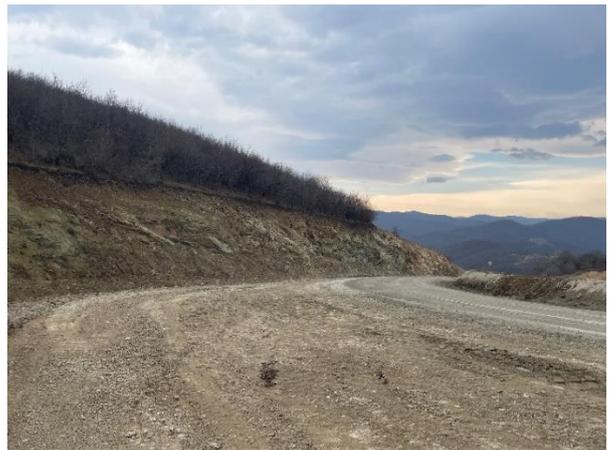
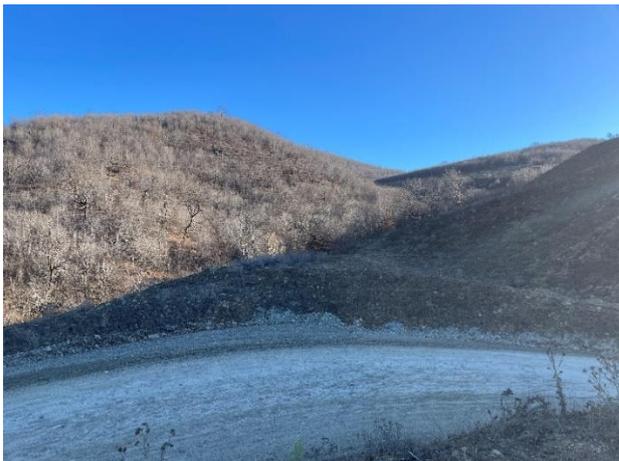
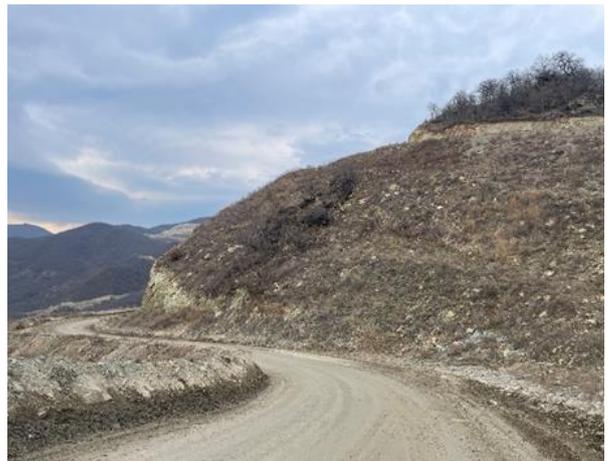
დაზიანებული ტერიტორიის უმეტესი ნაწილი, რომელზეც გავრცელდება გამოსასწორებელი ღონისძიება, მოიცავს აღნიშნული ბერძენების ზედაპირებს და გზის გვერდულებს, სადაც ასევე განხორციელდა გარკვეული ტექნიკური სამუშაოები, კერძოდ გასუფთავდა გზის გაბარიტების ფერდების ზედაპირები ქვა ღორღისგან და დატერასდა რამდენიმე ციცაბოდ დახრილი ფერდის მონაკვეთი. ამასთან, ქვათაცვენის აღმოსაფხვრელად დამუშავდა გაჭრილი კლდოვანი ქანების ფერდები.

ზოგიერთ მონაკვეთში, გზის პროფილის ფორმირებისას ნამეტი ჰუმუსოვანი ფენა გამოიყენებულ იქნა გზის ვაკისის გაგანიერების ნაწილზე ფერდების შესამაგრებლად (შესავსებად). ამასთან, გზის განაპირას არსებული ფერდობებზე და დატერასებულ ზედაპირებზე დატანილი იქნა ე.წ „B“ ჰორიზონტის გრუნტები და ნაყოფიერი ფენის ნაწილი.

სურათი 13. გზის გვერდითა პერიმეტრის ზედაპირები (2023 წ)

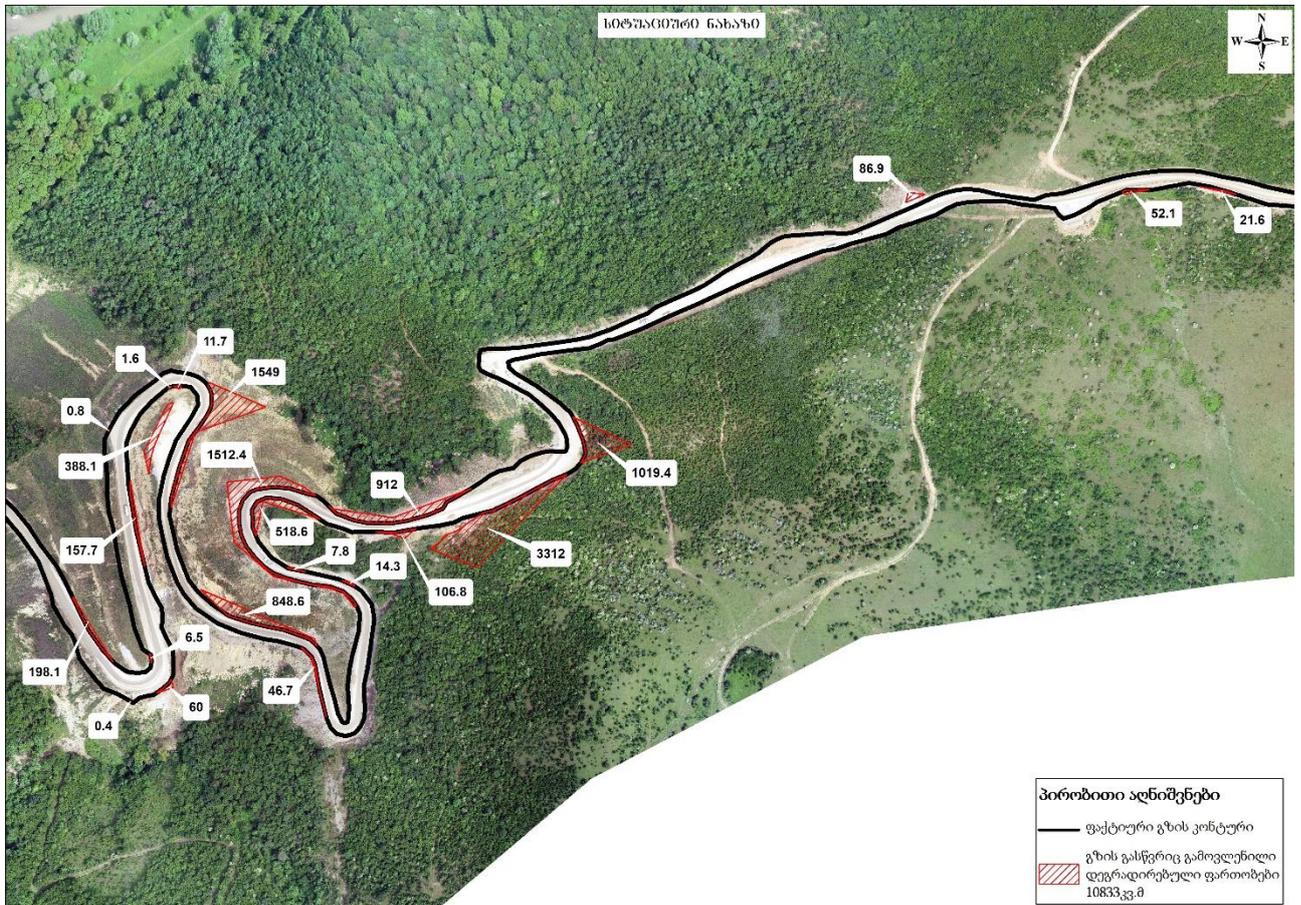
იდენტიფიცირდა უკვე განხორციელებული ტექნიკური სამუშაოების საზღვრები, ასევე ის ფართობები სადაც კომპანიამ უნდა განხორციელოს გეგმით განსაზღვრული პრინციპებით და მეთოდოლოგიით გარემოს პირვანდელ (ზიანის მიყენებამდე არსებულ) მდგომარეობასთან მიახლოებულ მდგომარეობაში აღდგენა. შესაბამისი ფართობები ნაჩვენებია სიტუაციურ რუკაზე (სურათი 14).

სურათი 14. დაზიანებული ტერიტორიაზე გამოყოფილი ფართობები (აერო ფოტო გადაღება 2023 წ.)

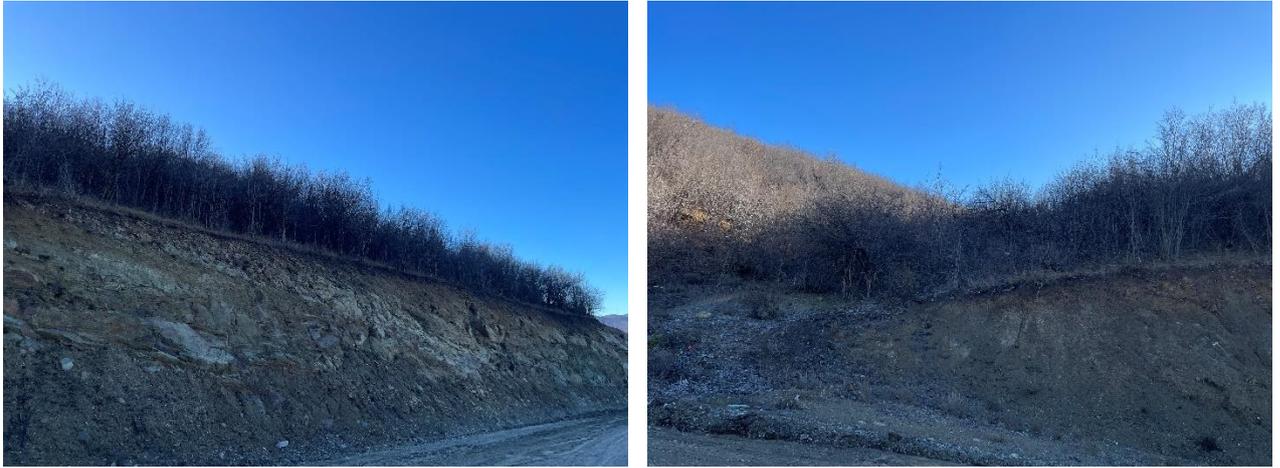
გამომდინარე იქედან, რომ დაზიანებული ტერიტორია არაერთგვაროვანია, წარმოდგენილია ფრაგმენტულად და უმეტეს ნაწილს წარმოადგენს გზის ბერმები, გაბარიტების ამგები გვერდულების ფერდები და ციცაბოდ დახრილი კლდოვანი რელიეფი, ხე-მცენარეების განაწილება ვერ განხორციელდება სტანდარტული რეკომენდაციების და წესების მიხედვით¹².

სურათი 18. დაზიანებული ტყის მასივი 2023 წ. შემოდგომა

ამდენად, ხე-მცენარეები უმეტესობა დაირგვება დაზიანებული რელიეფის დატერასებულ ნაწილზე, ასევე გზის კიდეების ზოგიერთ მონაკვეთში შესაბამისი ფართობების მიხედვით სადაც ამის საშუალებას იძლევა გზის სავალი ნაწილის გაბარიტები და არსებული კლდოვანი ფენის რელიეფი.

საერთო ჯამში, გამოსასწორებელი ღონისძიებების ფარგლებში, ტერიტორიაზე დასარგავი ხე-მცენარეების რაოდენობა იქნება სულ - 500 ძირი.

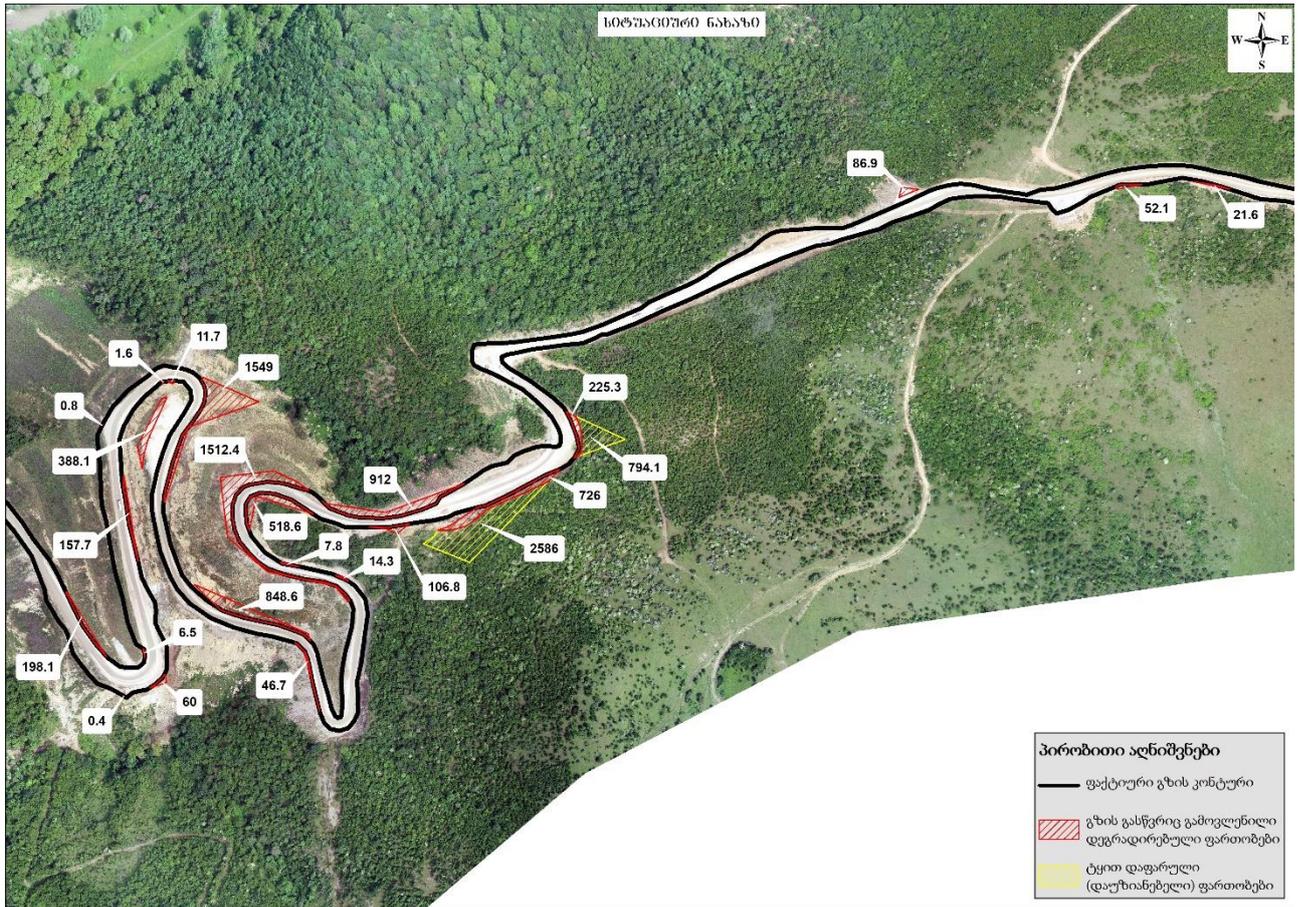
სურათი 19. ტერიტორიის გენერალური გეგმა გამოსასწორებელი ღონისძიებების განხორციელების ფართობების მიხედვით

ტერიტორიის ინფოგრაფიული რუკა, განსახორციელებელი გამოსასწორებელი ღონისძიებების (ტექნიკური და ბიოლოგიური სახის) გეგმა-გრაფიკის შესაბამისად ნაჩვენებია გენერალურ გეგმაზე (სურათი 19).
