## მნიშვნელოვანი ზიანის გამოსასწორებელი ღონისძიებების გეგმა

შპს „არ ემ ჯი გოლდის“ საყდრისის საბადოს მე-5-ე უბნის (კარიერის) ფუჭი ქანების სანაყაროს განთავსების ტერიტორიაზე დეგრადირებული - 166 745 მ<sup>2</sup> ტყის ფონდის მიწა

გარემოს პირვანდელ (ზიანის მიყენებამდე არსებულ) მდგომარეობასთან მიახლოებულ მდგომარეობაში აღდგენა

შპს „არ ემ ჯი გოლდის“ მიერ

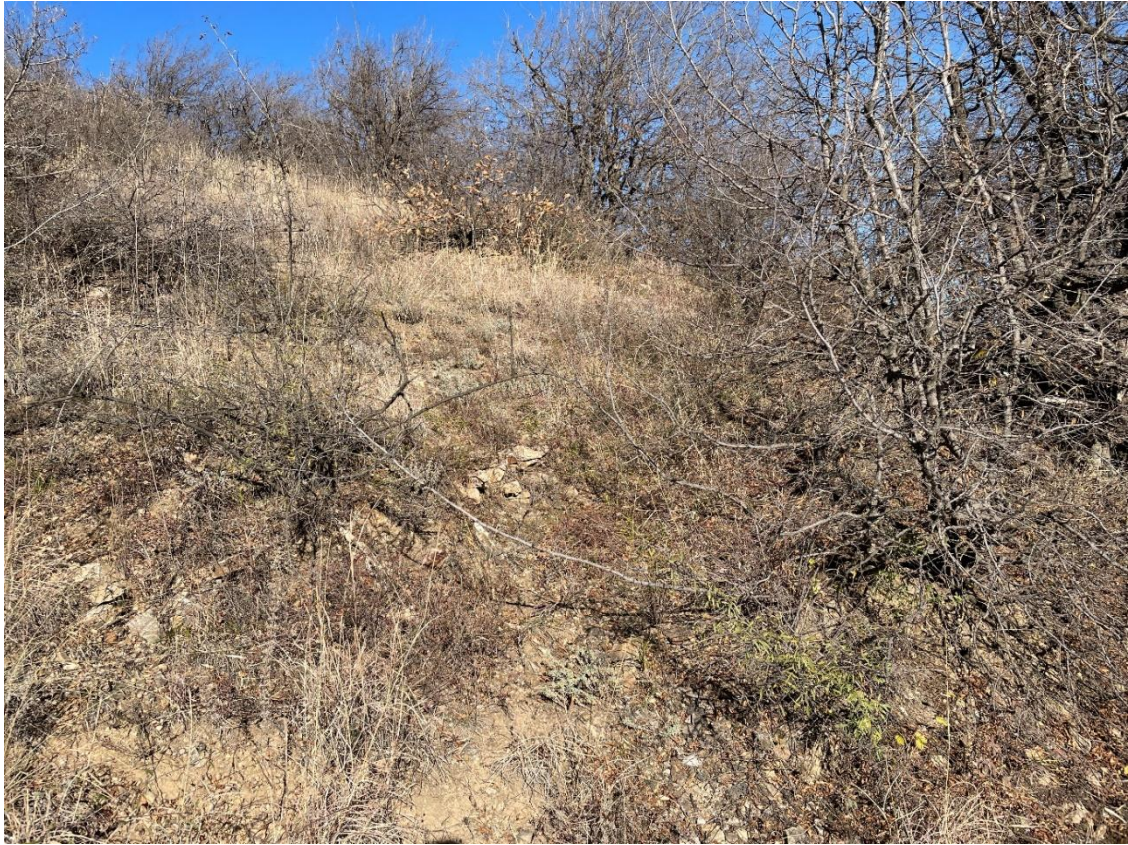
ტერიტორიის მეორე ნაწილზე არსებულ მთის ფერდობებზე ფართობით (1.2 ჰა) ზედაპირები უმეტესწილად გაშიშვლებულია და ჰუმუსოვანი ფენა წარმოდგენილია ძირითადად თიხნარის და ზედაპირული ორგანული ფენით (ნეშომპალა-ბალახოვანი საფარის და ფესვთა სისტემით (სურათი 4).

სურათი 4. ნიადაგის ზედაპირები სანაყაროს ფერდობის მხარეს (GPS: X- 447931;Y-4580208)

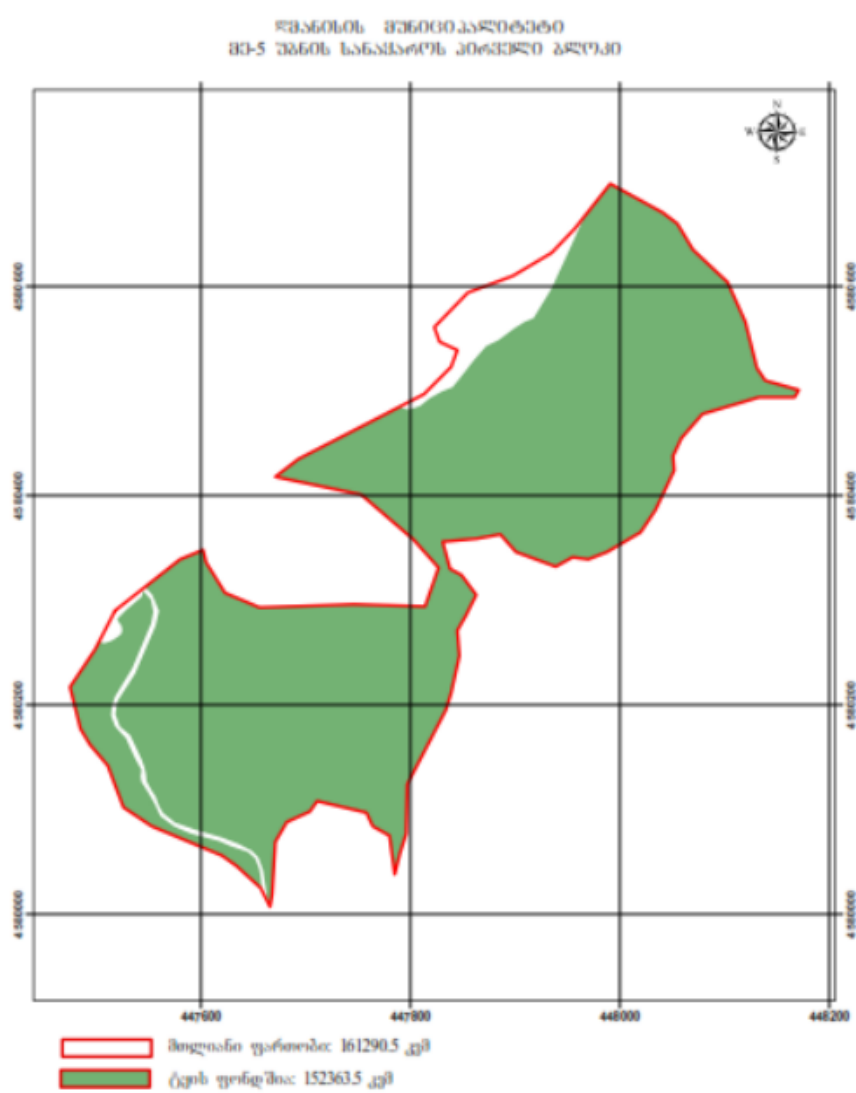
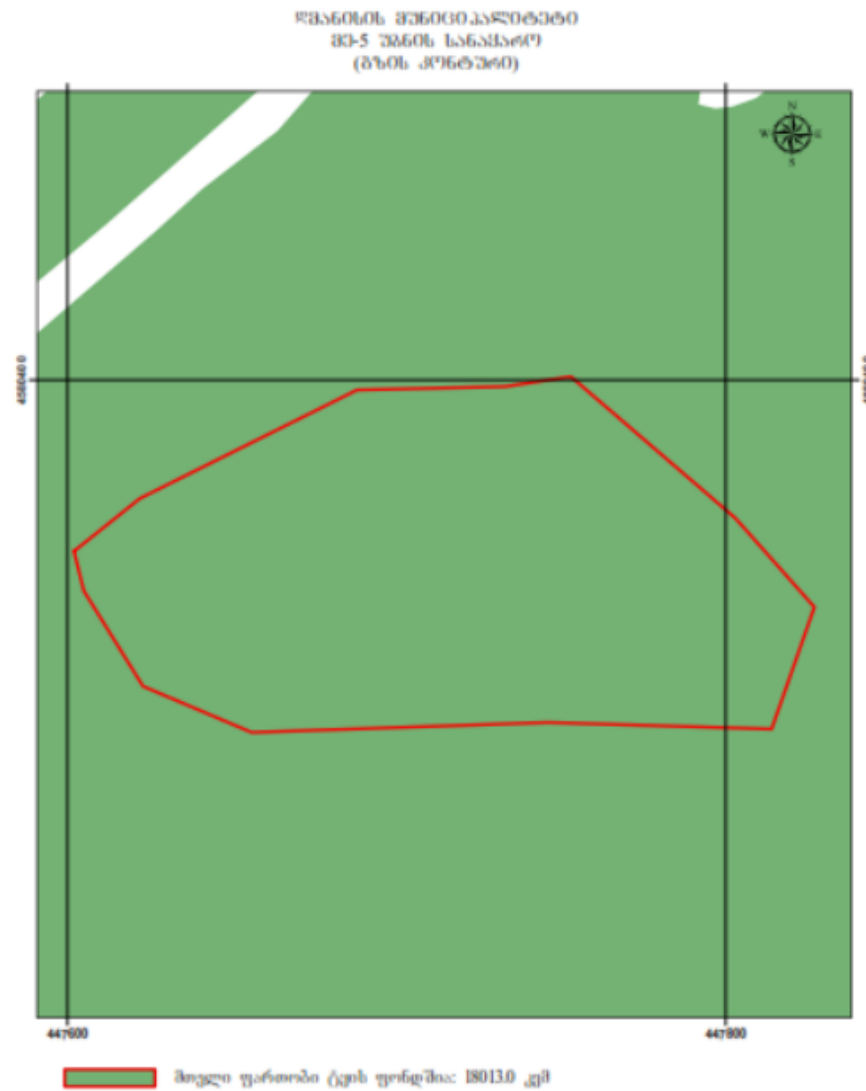
კერძოდ ტერიტორიის კონტურების აგეგმვის და UTM GPS კოორდინატთა მონაცემების სისტემური დამუშავების შედეგად დადგენილი იქნა, რომ ფუჭი ქანების სანაყარომდე მისასვლელი გზის კონტური 18 013 მ<sup>2</sup> ფართობი სრულად განთავსებული იყო სახელმწიფო ტყის ფონდის ტერიტორიაზე, ასევე, მე-5 უბნის ფუჭი ქანების სანაყაროს 161 290.5 მ<sup>2</sup> ფართობიდან 152 363.5 მ<sup>2</sup> მდებარეობდა სახელმწიფო ტყის ტერიტორიაზე და შედეგად დეგრადირებული იყო ჯამში -170 376,5 მ<sup>2</sup> ტყის ფონდის მიწა (სურათი 8,9).

სურათი 8. დაზიანებული ტერიტორიის კონტურები (სქემატური ნახაზი. გზდ - 2016 წ.)

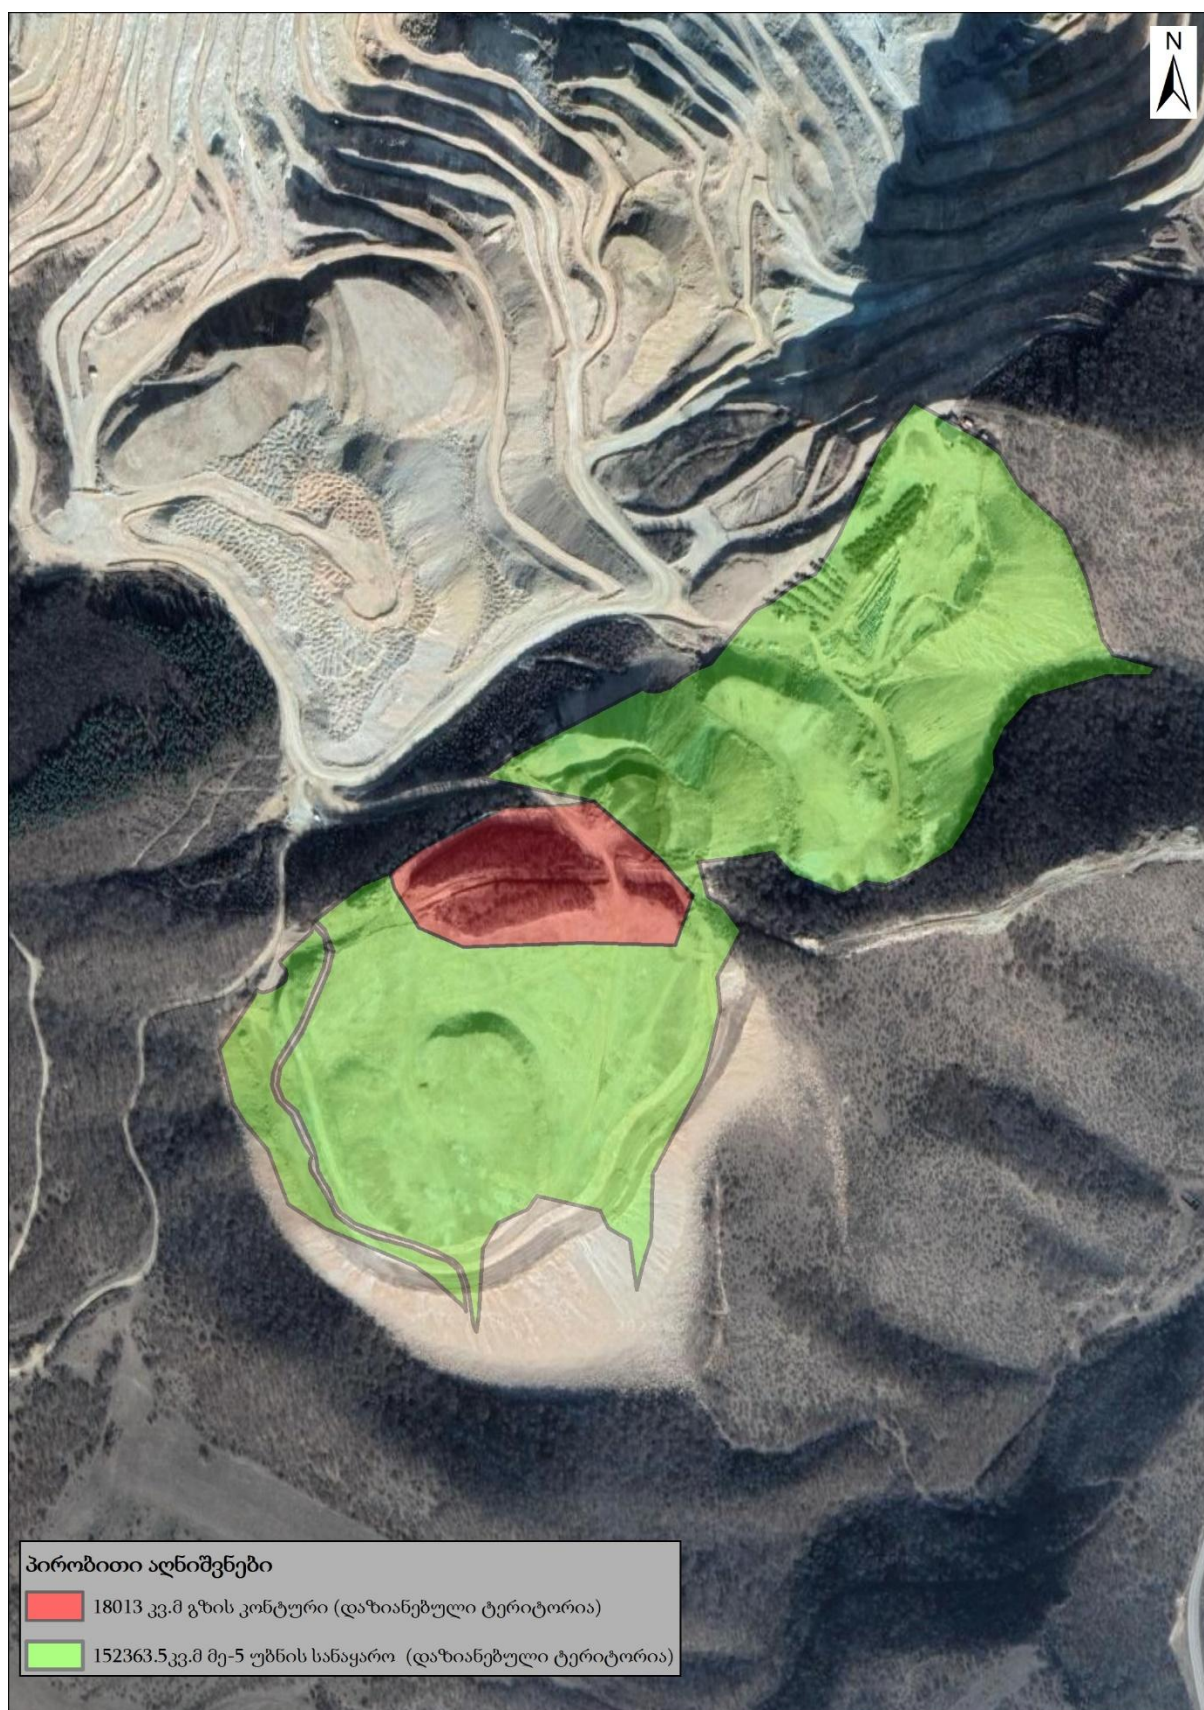
სურათი 9. დაზიანებული ტერიტორიის მდებარეობა (სანაყაროს ორთოფოტო 2021 წ.გზდ)

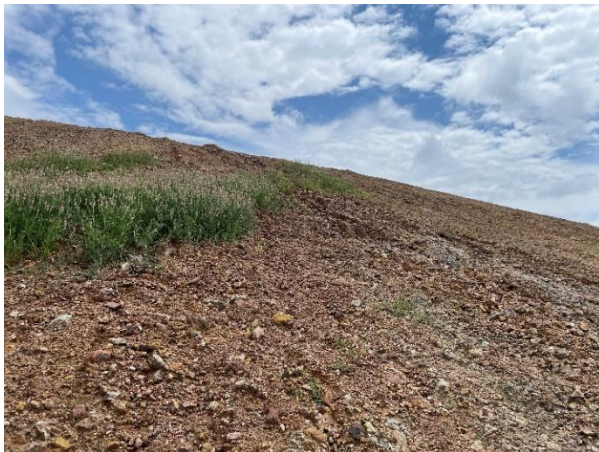
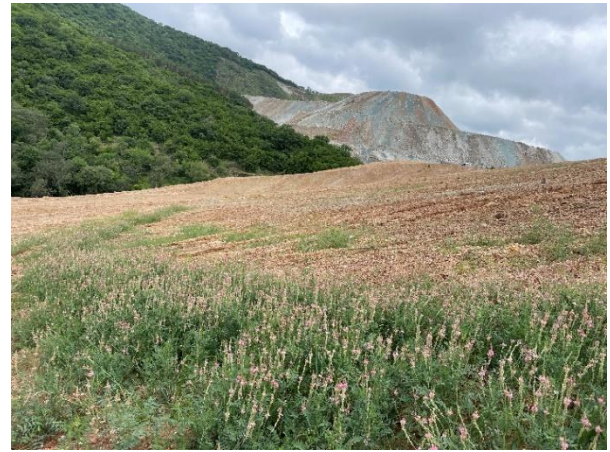
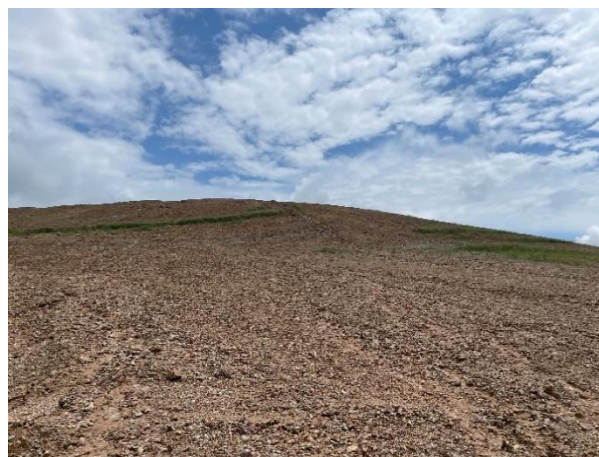
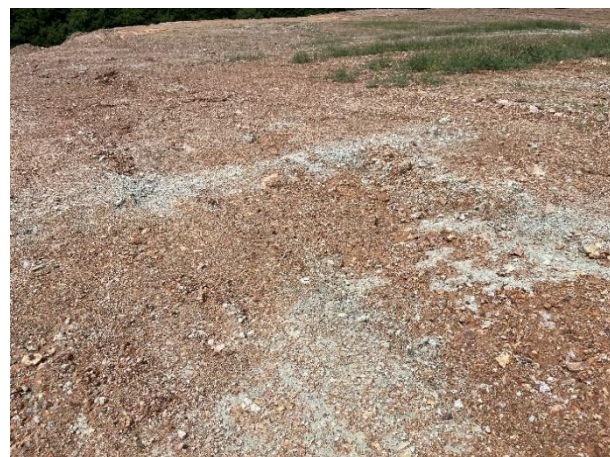
აღნიშნულის შედეგად, შექმნილი ბალახოვანი საფარის თანაბრად და ეფექტური აღმოცენება მთლიან ზედაპირზე პრაქტიკულად ვეღარ მოხერხდა. მიღებული შედეგი შესაბამისი ვიზუალით ნაჩვენებია 2023 წლის ზაფხულის მდგომარეობით გადაღებული ფოტო ილუსტრაციით.(სურათი 15).

**სურათი 15. ნიაღვრისგან წარეცხილი ბალახოვანი საფარის ფრაგმენტები (2023 წლის ზაფხული)**

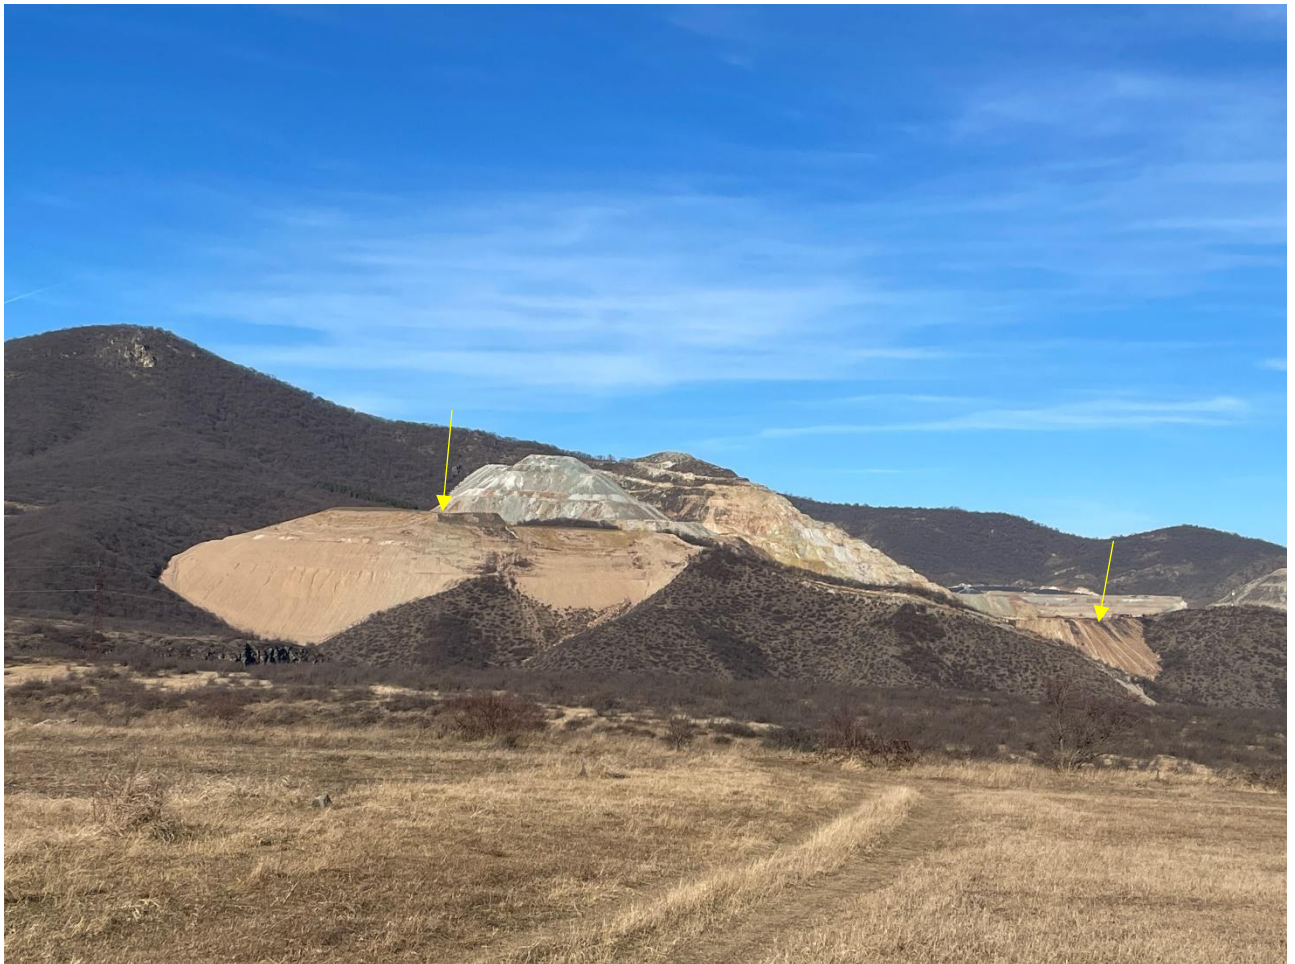
**სურათი 16. სანაყაროს დასავლეთ და აღმოსავლეთ ნაწილის საერთო ხედი (დეკემბერი. 2024წ)**

სანაყაროს დასავლეთ ნაწილის ფერდის (დამეწყრილი ნაწილის) ტექნიკურის სახის სამუშაოები ძირითადად განხორციელდა 2023 წლის განმავლობაში და განხორციელდა ქაოტურად ჩაყრილი ფუჭი ქანების ფორმირება მძიმე სპეც ტექნიკის გამოყენებით - საბულდოზერო და საექსკავაციო ოპერაციების სქემის შესაბამისად.

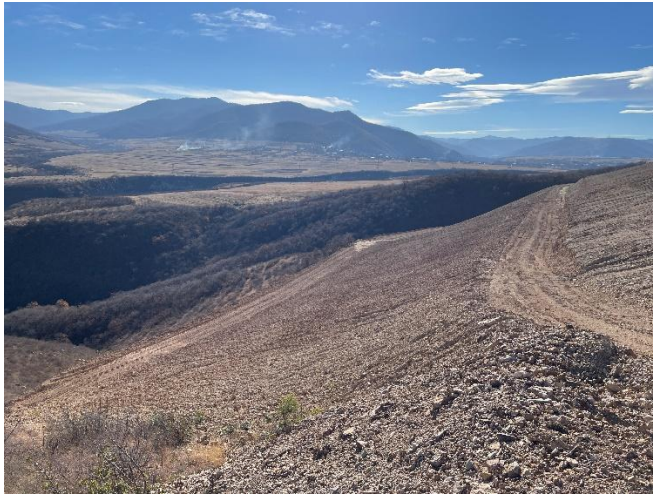
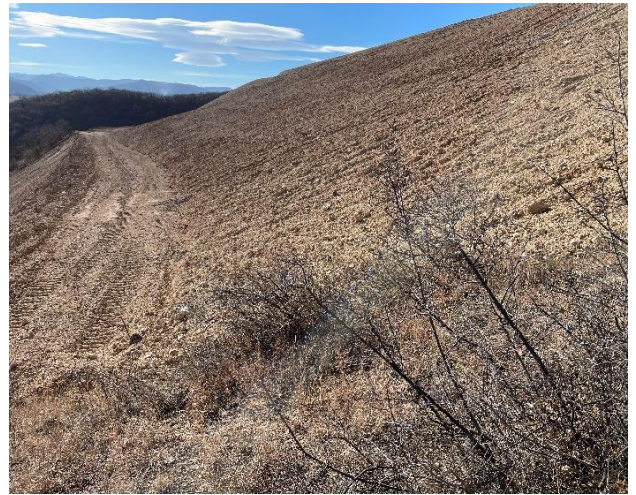
ნაყარი მასის გაფხვიერების და სანაყაროს ფერდის ახლად ფორმირებულმა კონფიგურაციამ, სეზონური ატმოსფერული ნალექების ზემოქმედების შედეგად განიცდა მცირედი რღვევა, ჩამორეცხვა/ჩამოშლა, რის გამოც ეტაპობრივად კვლავ მიმდინარეობს და გეგმის ფარგლებში გაგრძელება შესაბამისი მაკორექტირებელი სამუშაოები, განსაკუთრებით სანაყაროს დასავლეთ ფერდის ქვედა საფეხურზე. (სურათი 18)

#### სურათი 18. სანაყაროს დამუშავებული საფეხურების ზედაპირი (2023წ)

ზემოთ აღწერილი ფაქტიური მდგომარეობის გათვალისწინებით, ტერიტორიის ნაწილზე კონკრეტული გამოსასწორებელი ღონისძიებების საჭიროების და მათი მასშტაბის განსაზღვრისთვის 2023 წლის ნოემბრის თვეში განხორციელდა სანაყაროს დეტალური აგეგმვა, რომელიც მოიცავდა სახელწიფო ტყის დაზიანებული ტერიტორიის საზღვრებს.

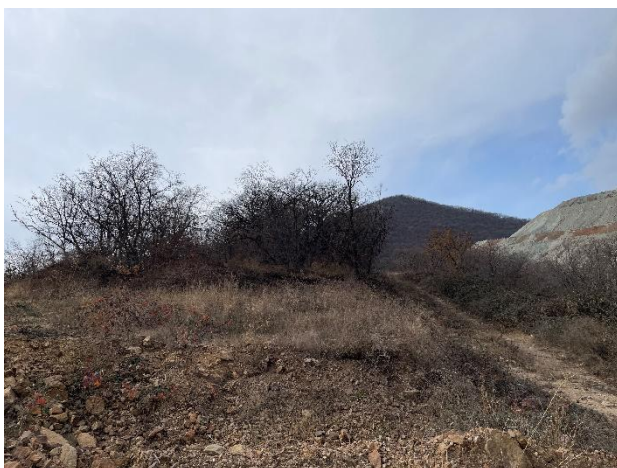
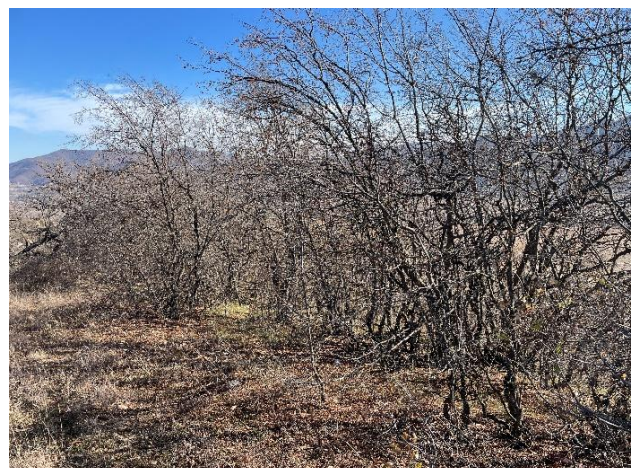
რაც შეეხება გზის გაყვანისას დაზიანებულ ტერიტორიას ფართობით - **18013 მ²** აღნიშნული ფართობზე ბუნებრივად აღმოცენებულია ხე-მცენარეების კორომები დაახლოებით - 6 223 მ² ფართობზე სადაც ტექნიკური სახის სამუშაოები აღარ განხორციელდება, ხოლო გეგმით მიზნებისთვის ტერიტორიაზე განხორციელდება ქვებისგან გაწმენდა და ბალახოვანი მცენარეების ჰიდრო თესვა.

სურათი 21. გზის გაყვანისას დაზიანებული ტერიტორიის მდგომარეობა (2023 წ.)

ამასთან, ტერიტორიას კვეთავს გაზის მილსადენის ბუფერის ნაწილი ფართობით - 2694 მ², რომლიც ზედაპირზე გაშიშვლებულია და აღნიშნულ ნაწილზე შესაძლებელი იქნება მხოლოდ ვაკისის მოსწორება ან გაწმენდა ქვებისგან, ამასთან ტერიტორია მუდმივ სარგებლობაში და ზედამხედველობაშია შპს „გაზის ტრანსპორტირების კომპანიის“ მიერ და მისი რელიეფის მნიშვნელოვანი ცვლილება ან კორექტირება ვერ განხორციელდება. შესაძლებელი იქნება B ჰორიზონტის გრუნტის/ნაყოფიერი ფენის შეტანა და ანალოგიურად დამუშავდება მიმდებარე ტერიტორიაზე (ძველი გზის ზედაპირები) ნაყოფიერი ფენის და გრუნტების ფენის შეტანით.
