## გამოსასწორებელი ღონისძიებების გეგმა

შპს „არ ემ ჯი გოლდის“ მიერ „ბნელი ხევის“ საბადოს მადანსაზიდი გზის გაყვანის შედეგად (სოფ. ბერთაკარიდან მდ. ხრამამდე მონაკვეთი) დეგრადირებული 10 833 მ<sup>2</sup> ტყის ფონდის მიწა

გარემოს პირვანდელ (ზიანის მიყენებამდე არსებულ) მდგომარეობასთან მიახლოებულ მდგომარეობაში აღდგენა

შპს „არ ემ ჯი გოლდის“ მიერ

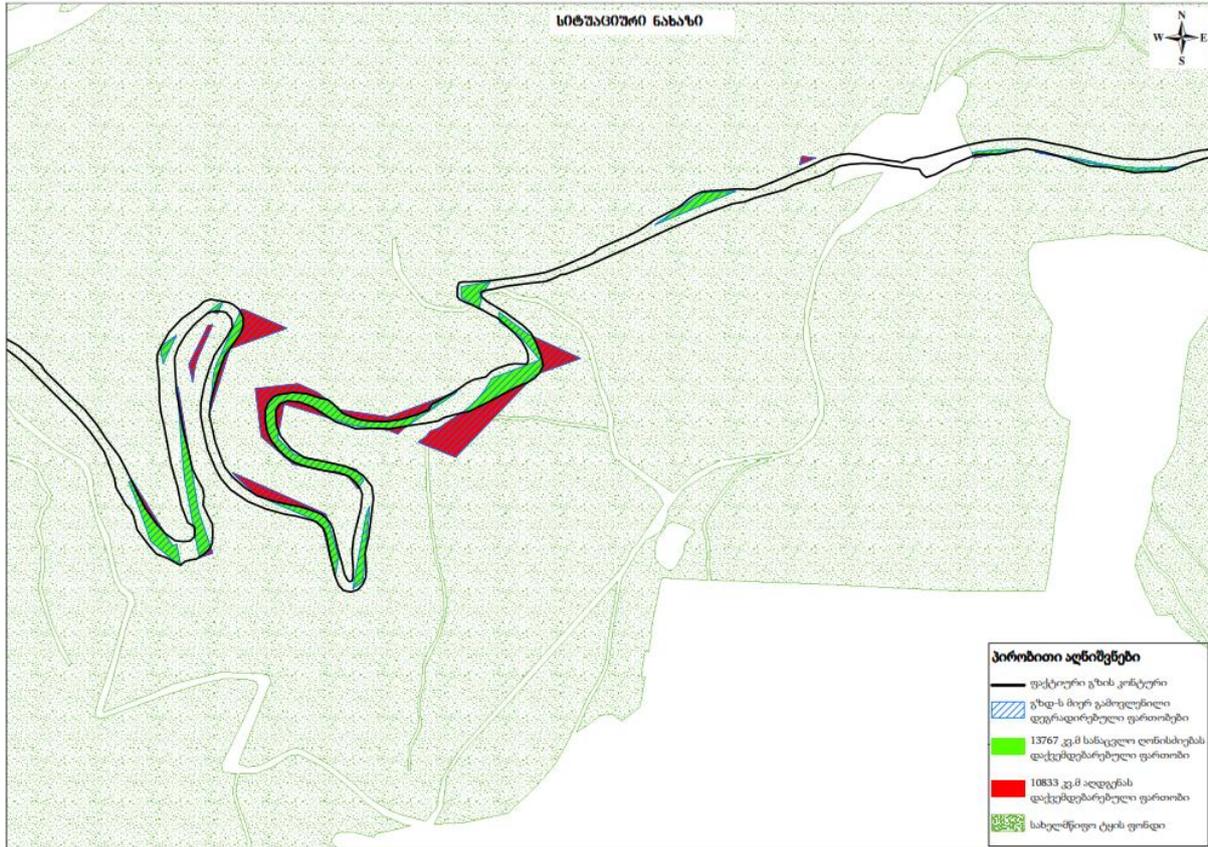
**სურათი 1. დაზიანებული ტერიტორია გამოსასწორებელი ღონისძიებების ჩვენებით.**

შესაბამისი სქემატური ნახაზი, დაზიანებული ტერიტორიებზე განსაზღვრული ღონისძიებებით, ნაჩვენებია სიტუაციურ ნახაზზე. (სურათი 1)

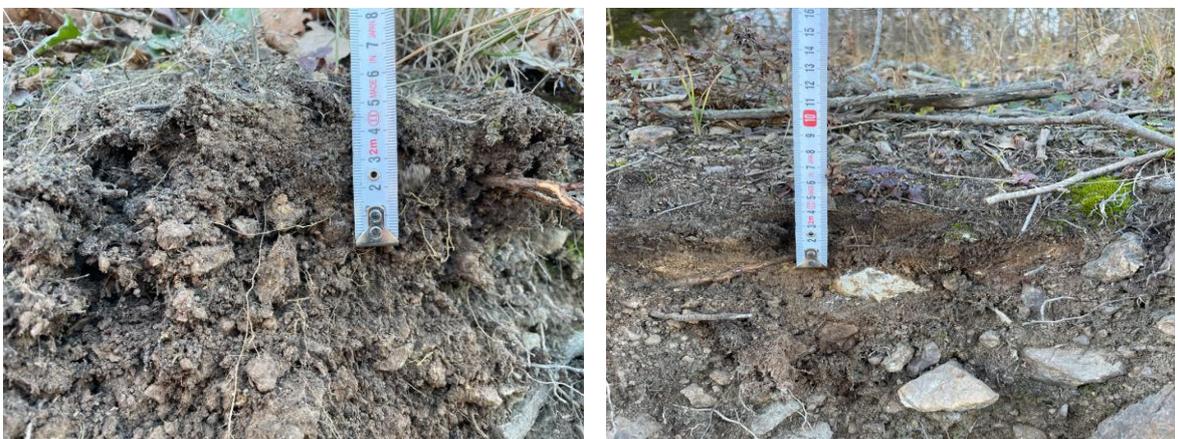
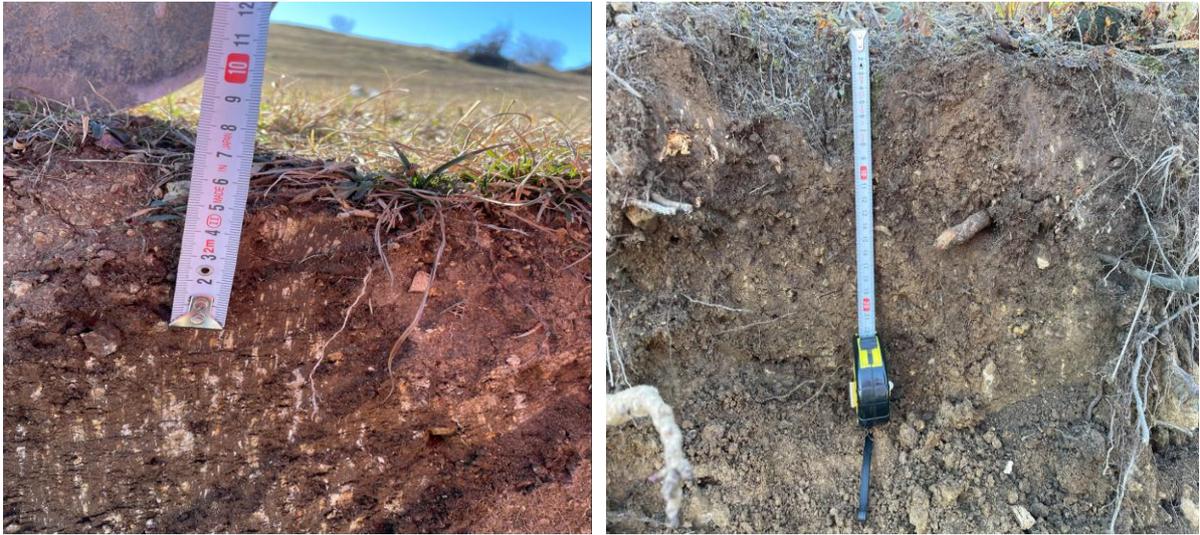
### სურათი 5. ნიადაგის ნაყოფიერი ფენის სიმძლავრეები (2023 წ შემოდგომა)

განხორციელებული საველე გამოკვლევით, ნიადაგის ნაყოფიერი ფენის პარამეტრები ჩამოჭრილი ფერდობის კიდეზე არსებულ ადგილებზე, ძალზედ პრიმიტიული და მცირე სისქის ფიქსირდება, ამასთან ტერიტორია ზედა სარტყელში და გზის კლდოვანი რელიეფის (სერპანტინების) მონაკვეთში ძალზედ განსახვავდება, აქედან დაზიანებული ტერიტორიები ფრაგმენტულად (გაბნეულად) მდებარეობს გზის პერიმეტრის გასწვრივ.

ამდენად, ნიადაგის ზედა ნაყოფიერი ფენის სიმძლავრე (ზოგიერთ ნაწილში ნიადაგის ნაყოფიერი ფენის ორგანული შემადგენელი ნაწილის -A/0-ის გამოკლებით, რომელიც წარმოადგენს მცენარეულ საფარს და იქმნება სხვადასხვა მცენარეული ჩამონაცვენის, ასევე ცხოველური ქსოვილების ხრწნის შედეგად) რელიეფიდან გამომდინარე მერყეობს 4 -7 სმ-ს შორის, ხოლო ტერიტორიის გარკვეულ მონაკვეთებში, გაკლდოვანებული ზედაპირების გამო (მათ შორის ტყით დაფარულ არეალშიც), ნიადაგის გამოკვეთილი პროფილი ნაყოფიერი შრით საერთოდ აღარ შეინიშნება.

ამდენად, დაზიანებულ ტერიტორიის პერიმეტრის გასწვრივ ნიადაგის ნაყოფიერი ფენის საშუალო სისქედ შეიძლება მივიჩნიოთ 5 სმ.

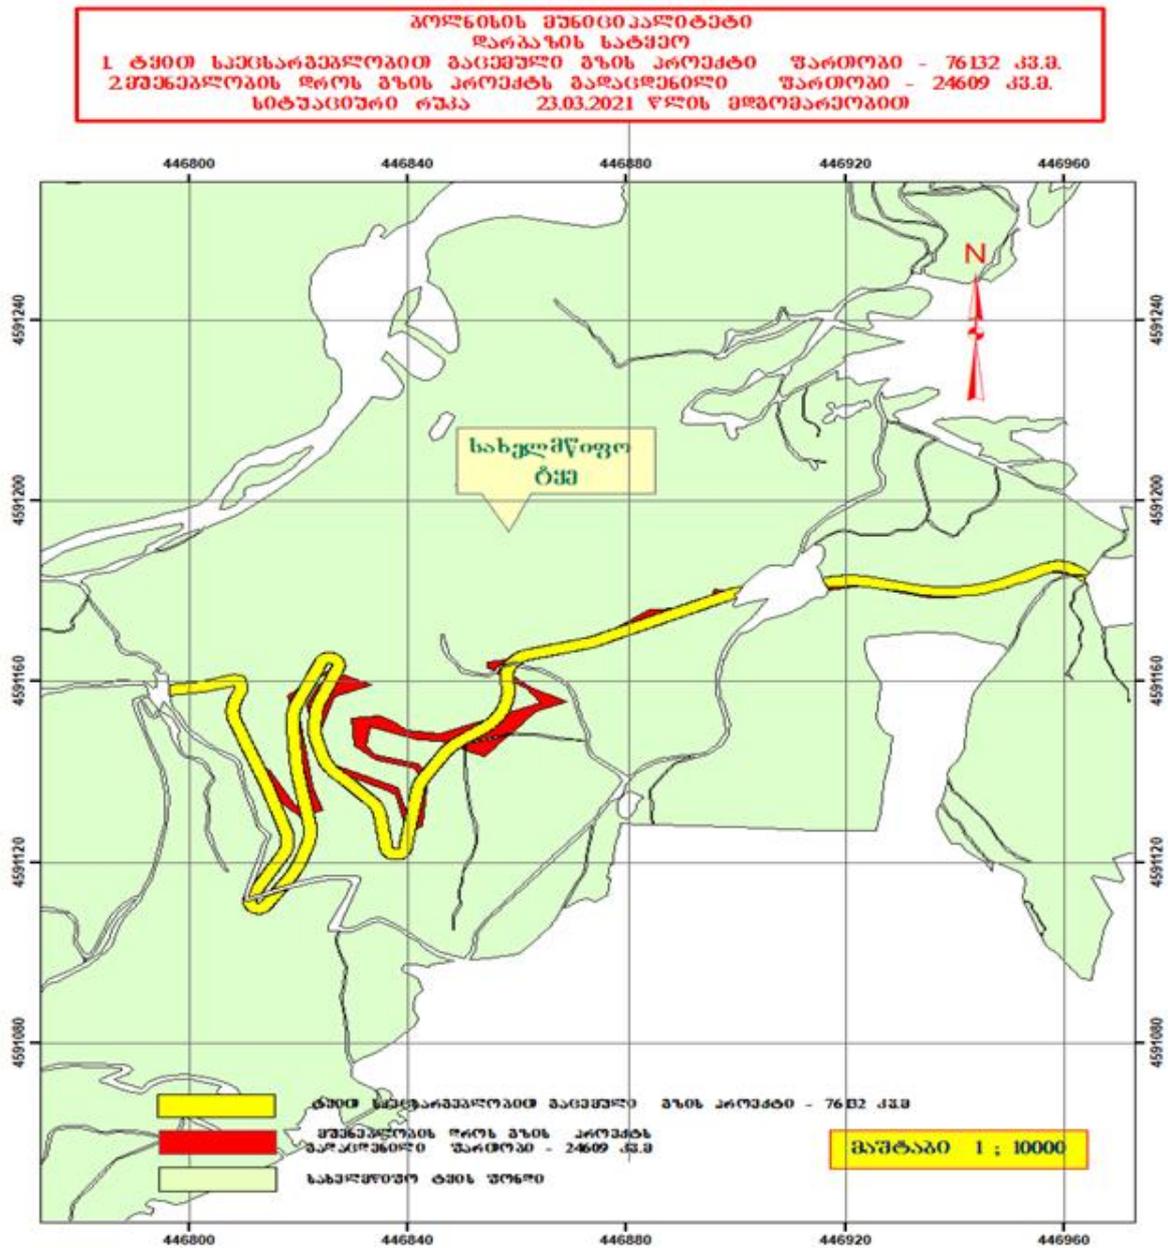
სურათი 7. დაზიანებული ტერიტორიის კონტურები (სქემატური ნახაზი. გზდ - 2021 წ.)

2020-2021 წწ პერიოდში, გზდ-ს მიერ განხორციელებული ინსპექტირების პროცესში, აგეგმილი იქნა<sup>4</sup> შპს „არ ემ ჯი გოლდის“ მიერ გაყვანილი გზის მონაკვეთი და UTM GPS კოორდინატთა მონაცემების სისტემური დამუშავების შედეგად დადგინდა, რომ გზის მშენებლობის სამუშაოების ჩატარებისას კომპანია გასცდა ტყით სპეციალური სარგებლობით დადგენილ კონტურებს და მოიცვა სსიპ ეროვნული სატყეო სააგენტოს დაქვემდებარებაში მყოფი სახელმწიფო ტყის მიწის 24 600 მ<sup>2</sup> ფართობი. (სურათი 7,8).

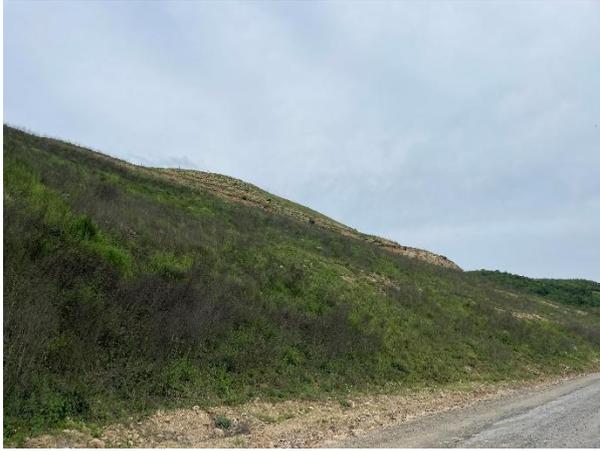
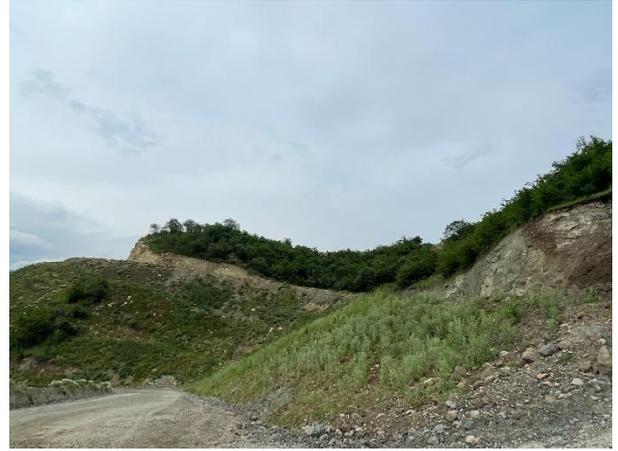
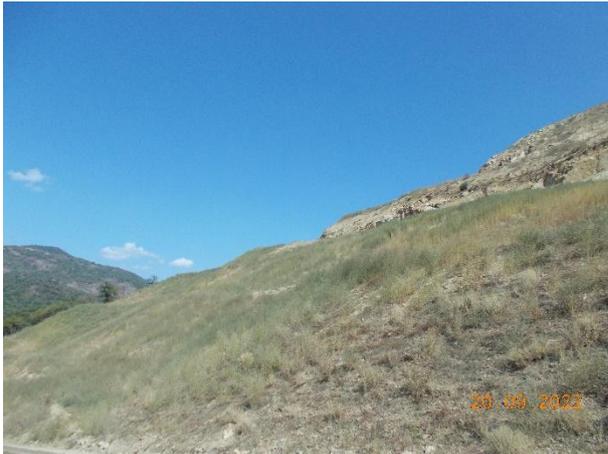
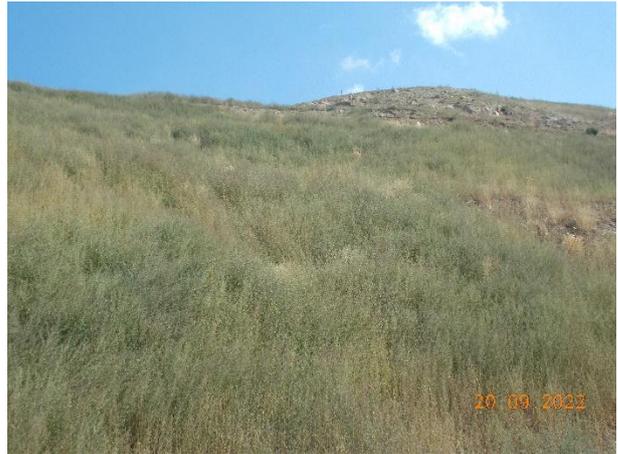
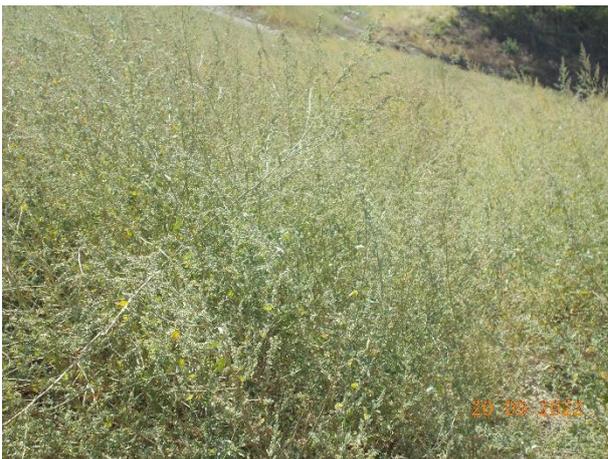
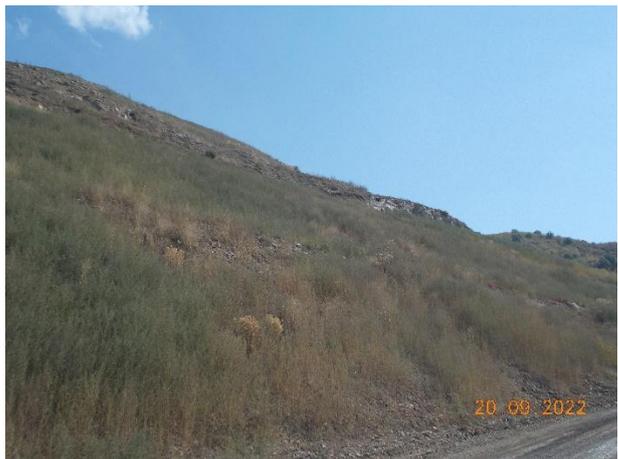
სურათი 12. დამუშავებულ ზედაპირებზე განვითარებული ბალახოვანი საფარი (2022 წლის გაზაფხული-ზაფხული)

აღნიშნული სამუშაოების შედეგად, 2022 წლის გაზაფხულის სავეგეტაციო პერიოდში, თითქმის მთელს ტერიტორიაზე ბუნებრივად აღმოცენდა ადგილობრივი (ველური) ტიპის ბალახოვანი საფარი. (შემადგენლობაში: სამყურა, ესპარცეტი, ჯუჯა იონჯა, კოინდარი, ჭანგა).

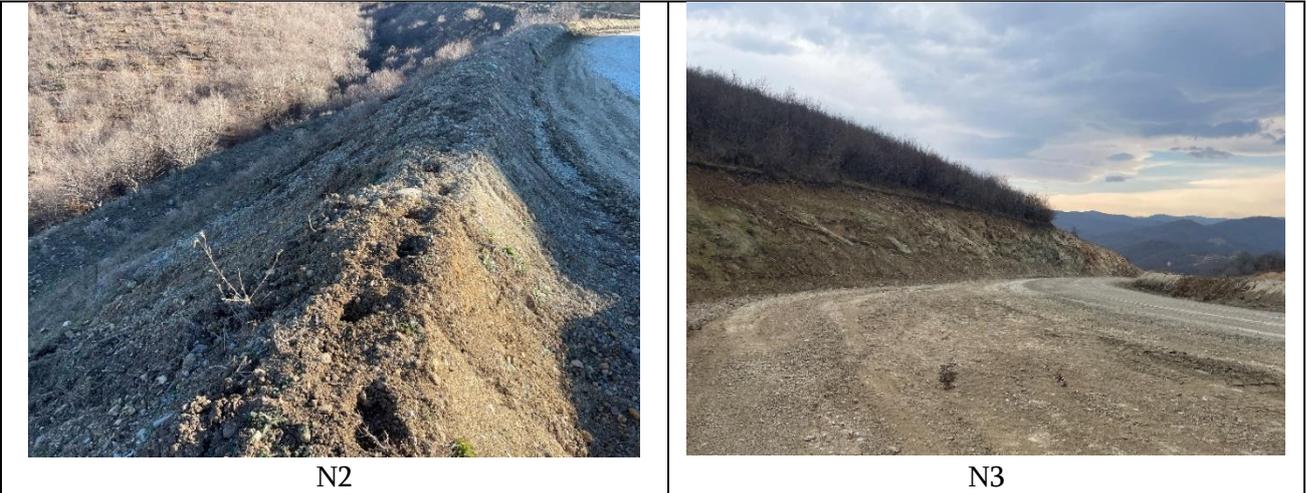
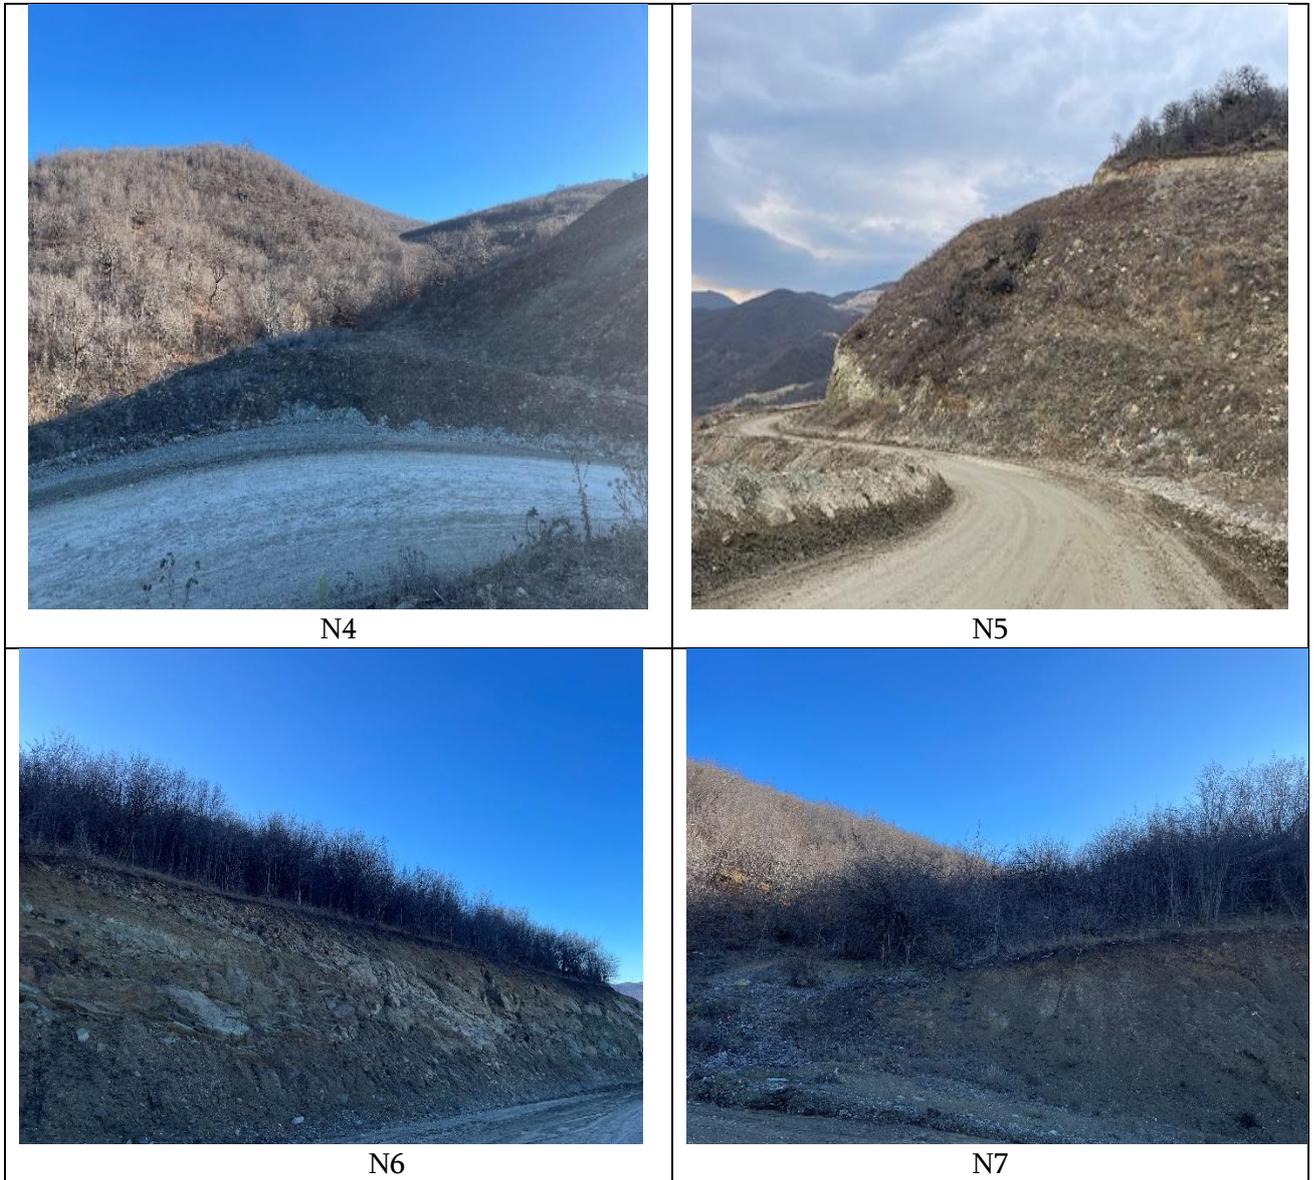
**სურათი 13. გზის გვერდითა პერიმეტრის ზედაპირები (2023 წ)**

დაზიანებული ტერიტორიის უმეტესი ნაწილი, რომელზეც გავრცელდება გამოსასწორებელი ღონისძიება, მოიცავს აღნიშნული ბერძენების ზედაპირებს და გზის გვერდულებს, სადაც ასევე განხორციელდა გარკვეული ტექნიკური სამუშაოები, კერძოდ გასუფთავდა გზის გაბარიტების ფერდების ზედაპირები ქვა ღორღისგან და დატერასდა რამდენიმე ციცაბოდ დახრილი ფერდის მონაკვეთი. ამასთან, ქვათაცვენის აღმოსაფხვრელად დამუშავდა გაჭრილი კლდოვანი ქანების ფერდები.

ზოგიერთ მონაკვეთში, გზის პროფილის ფორმირებისას ნამეტი ჰუმუსოვანი ფენა გამოიყენებულ იქნა გზის ვაკისის გაგანიერების ნაწილზე ფერდების შესამაგრებლად (შესავსებად). ასევე განთავსებული იქნა ნიადაგის ნაყოფიერი ფენა (დაახლოებით 500 მ<sup>3</sup>) რომელიც ათვისებული იქნა ბნელი ხევის საბადოს ტერიტორიაზე არსებული შიდა აგზების გაყვანისას მოხსნილი და დასაწყობებული ნიადაგის ნაყოფიერი ფენის ზედმეტი მარაგებიდან. ამასთან, გზის განაპირას არსებული ფერდობებზე და დატერასებულ ზედაპირებზე დატანილი იქნა „B“ ჰორიზონტი და ნაყოფიერი ფენის ნაწილი.

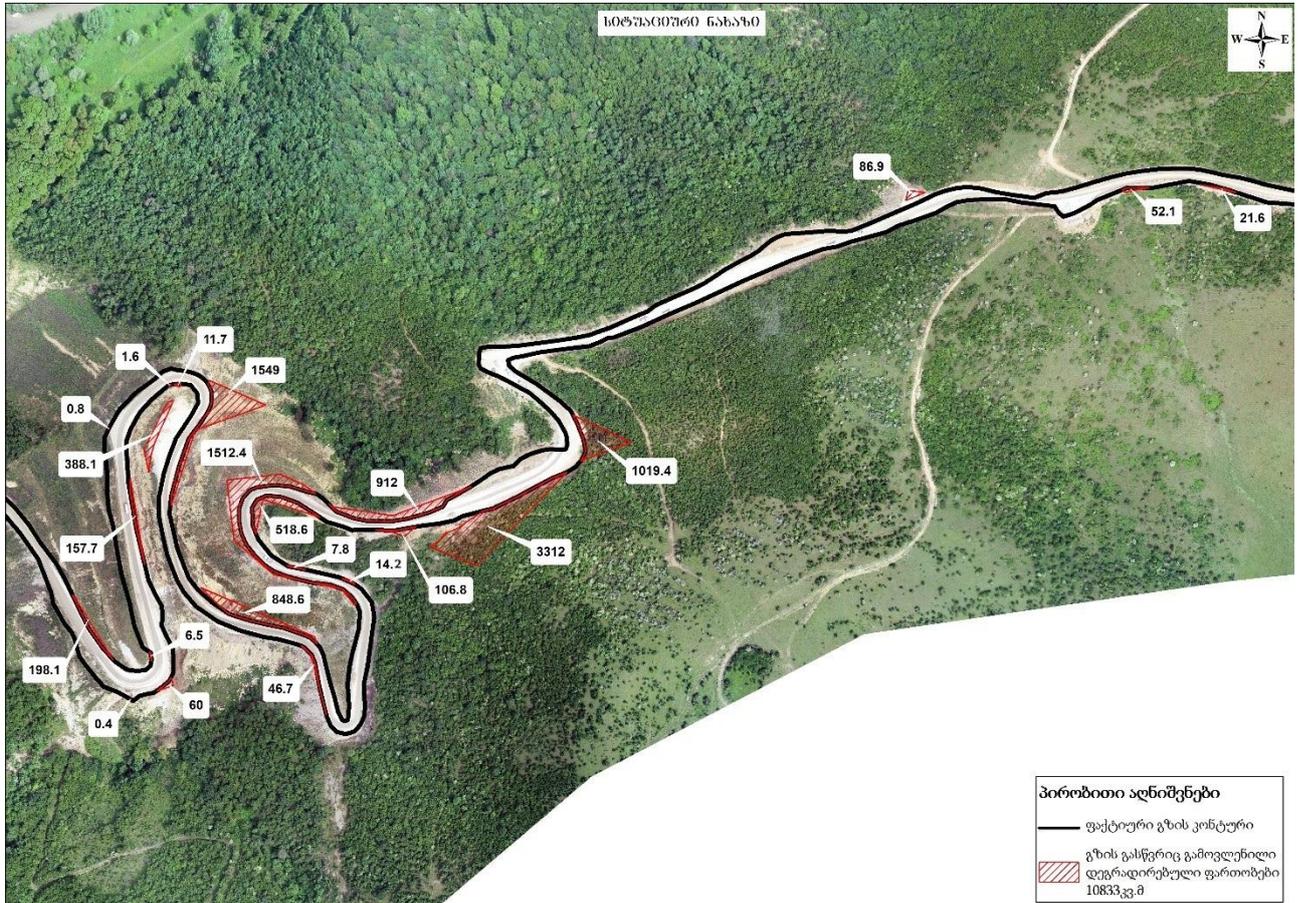
**სურათი 14. დაზიანებული ტერიტორიაზე გამოყოფილი ფართობები (აერო ფოტო გადაღება 2023 წ.)**

იდენტიფიცირდა უკვე განხორციელებული ტექნიკური სამუშაოების საზღვრები, ასევე ის ფართობები სადაც კომპანიამ უნდა განხორციელოს გეგმით განსაზღვრული პრინციპებით და მეთოდოლოგიით გარემოს პირვანდელ (ზიანის მიყენებამდე არსებულ) მდგომარეობასთან მიახლოებულ მდგომარეობაში აღდგენა. შესაბამისი ფართობები ნაჩვენებია სიტუაციურ რუკაზე (სურათი 14).
