ონის მუნიციპალიტეტში, შპს „ჭიორა ჰესის“ მიერ დაზიანებული
გარემოს ნაწილის (7 940 კვ.მ სახელმწიფო საკუთრებაში არსებული
სასოფლო-სამეურნეო დანიშნულების ტერიტორიის) გამოსასწორებელი
ღონისძიებების - პირვანდელ მდგომარეობასთან მიახლოებულ
მდგომარეობამდე აღდგენის (მათ შორის ტექნიკური და ბიოლოგიური
რეკულტივაციის)
გეგმა/პროექტი

2026 წლის ივნისი

წინამდებარე დოკუმენტი წარმოადგენს ონის მუნიციპალიტეტში, შპს „ჭიორა ჰესის“ მიერ დაზიანებული გარემოს ნაწილის პირვანდელ მდგომარეობასთან მიახლოებულ მდგომარეობამდე აღდგენას (მათ შორის ტექნიკური და ბიოლოგიური რეკულტივაციის) პროექტს.

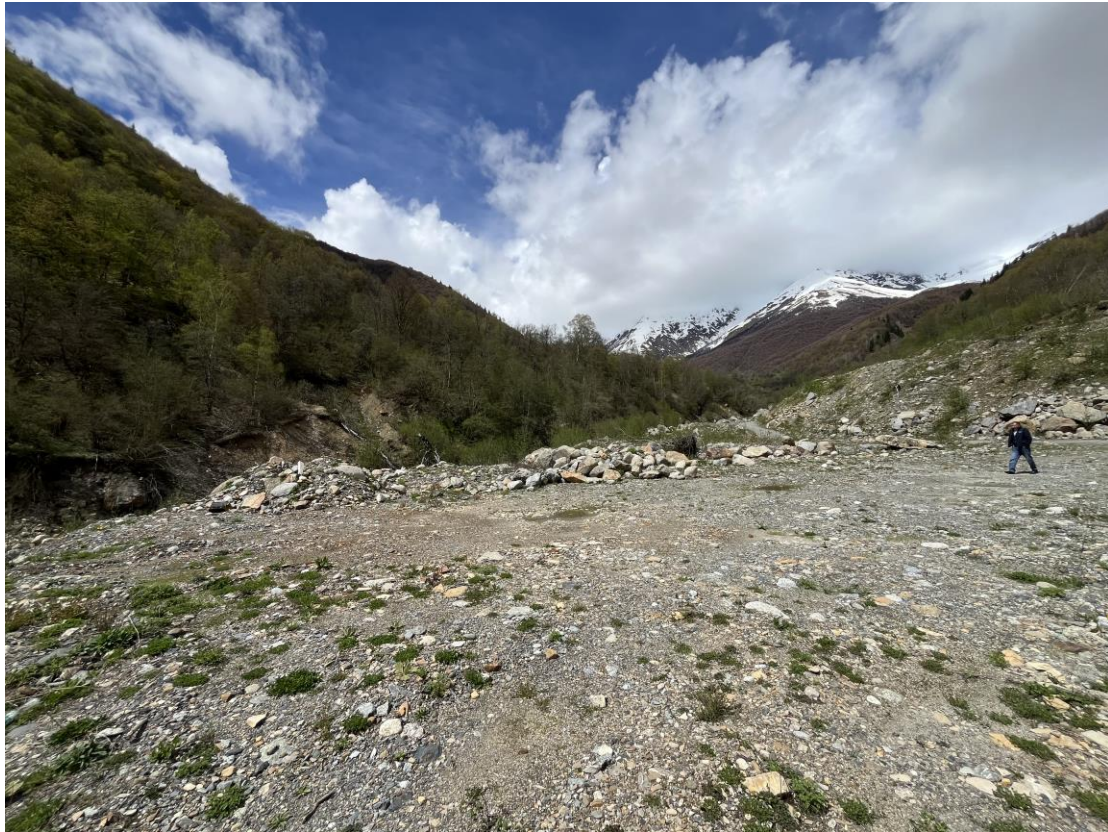
სანაყარო I - პირველი სანაყარო წარმოადგენს მცირე მასშტაბის უბანს, რომელიც მდებარეობს მდინარე ჩვეშურასთან, უშუალოდ სათავე ნაგებობის მიმდებარე ვაკე რელიეფზე. აღნიშნულ 17 კვ.მ ფართობზე განთავსებულია დაახლოებით 26მ³ მოცულობის ინერტული ნარჩენი. აღნიშნულ მონაკვეთზე განხორციელდება ფრაქციული სეპარაცია. კერძოდ, 26 მ³ მასიდან დაახლოებით 10 მ³ (საშუალო და დიდი სიდიდის ლოდნარი) ამოღებული და გატანილი იქნება ტერიტორიიდან (საჭიროების შემთხვევაში გამოყენებული იქნება მდინარე ჩვეშურას ნაპირსამაგრად ან/და განთავსდება სანაყაროზე). დარჩენილი 15-16 მ³ მიწანარევი გრუნტი შენარჩუნდება, როგორც „პოტენციურად ნაყოფიერი ქანი/ფენა“ (საქართველოს მთავრობის №424 დადგენილება), რომელიც სრულად გაიშლება ფართობზე და ბიოლოგიური ეტაპის ფარგლებში დაექვემდებარება დამატებით გამდიდრებას (სასუქისა და ბალახის თესლების შეტანა ახალი ნიადაგის შემოტანის გარეშე).

სურათზე ნაჩვენებია სანაყარო I -ზე არსებული მდგომარეობა.

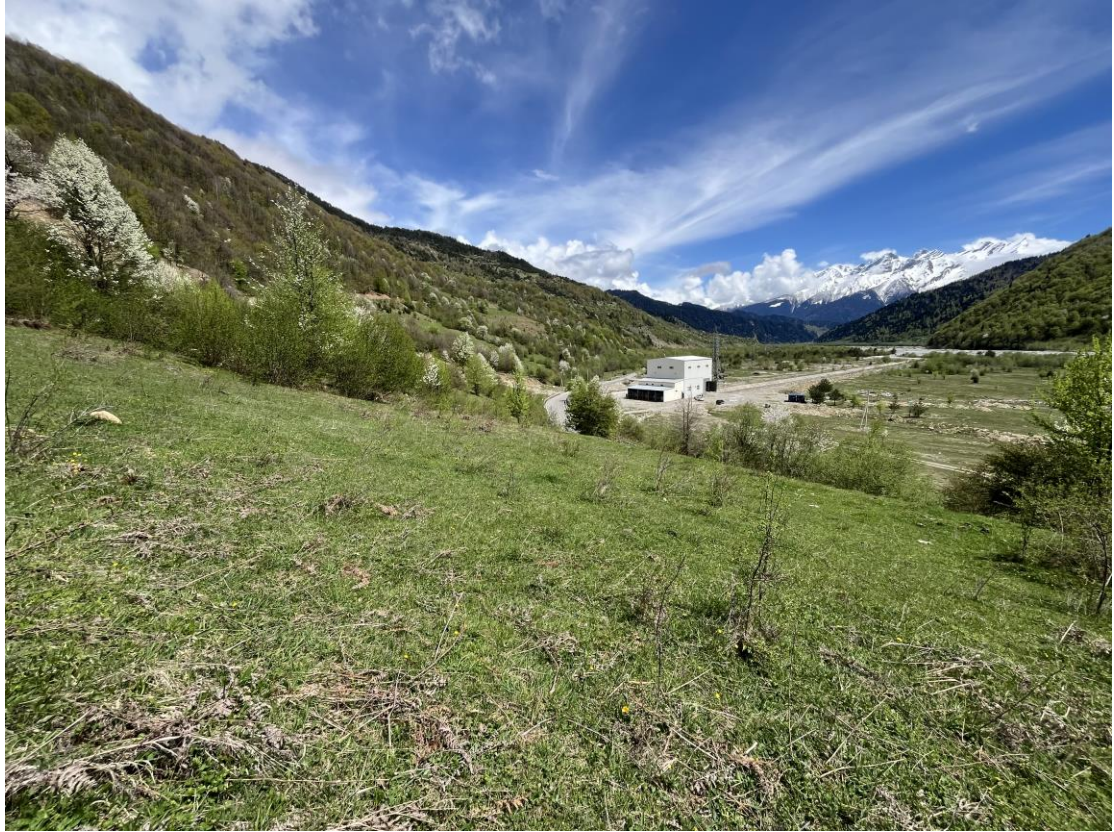
ამჟამინდელი მდგომარეობით, ნაყარმა გრუნტმა კლიმატური ფაქტორების ზემოქმედებით განიცადა ინტენსიური ბუნებრივი ჯდომა და დატკეპნა, რის გამოც მისი რელიეფი ბუნებრივად გათანაბრდა. განსაკუთრებით პირველ და მესამე ნაწილზე, სადაც გამოხატულია მყარი ბალახოვანი საფარის განვითარება - ფაქტობრივად, მიმდინარეობს აქტიური ბუნებრივი რემედიაცია და ობიექტი ვიზუალურად და ეკოლოგიურად სრულად არის ინტეგრირებული ადგილობრივ ლანდშაფტთან. საქართველოს მთავრობის №424 დადგენილების მოთხოვნათა გათვალისწინებით, ტერიტორიაზე არსებული მიწანარევი მასა მიჩნეულია „პოტენციურად ნაყოფიერ ქანად/ფენად“.

სურათზე N1 ნაჩვენებია სანაყარო VI -ის ნაწილი 1-ზე არსებული მდგომარეობა.

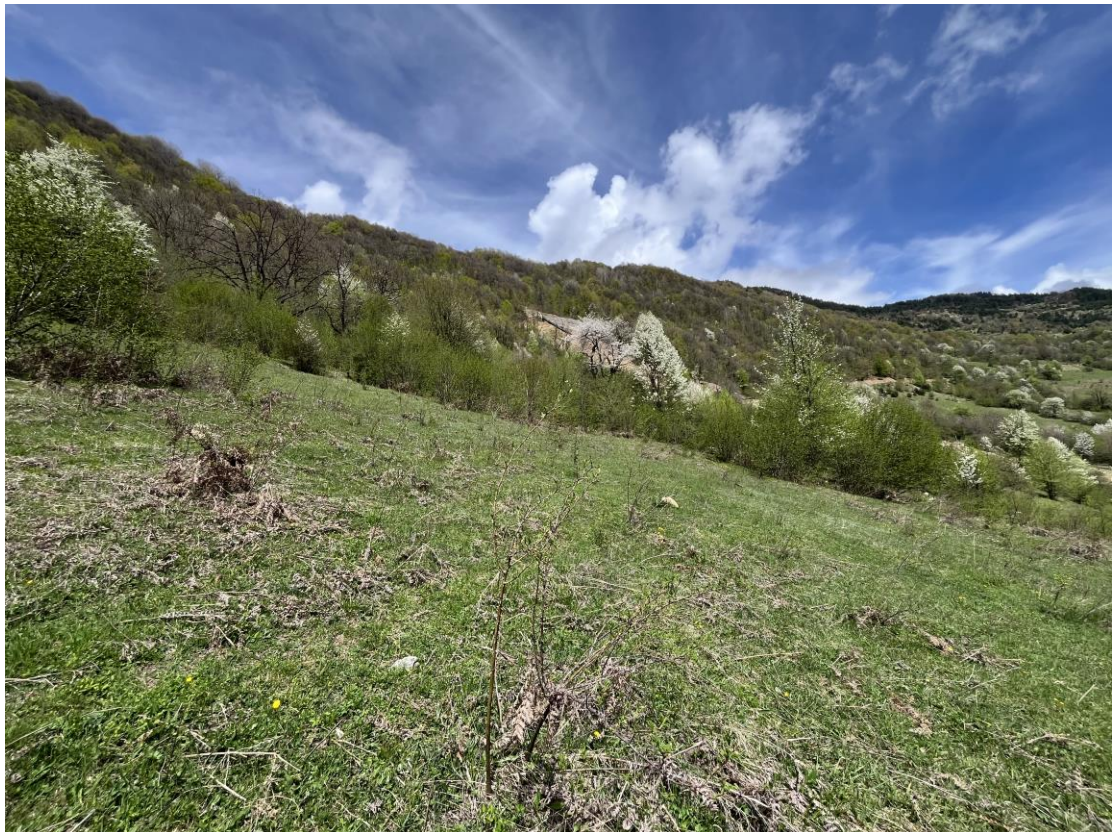
სურათზე N2 ნაჩვენებია სანაყარო VI -ის ნაწილი 1-ზე არსებული მდგომარეობა.

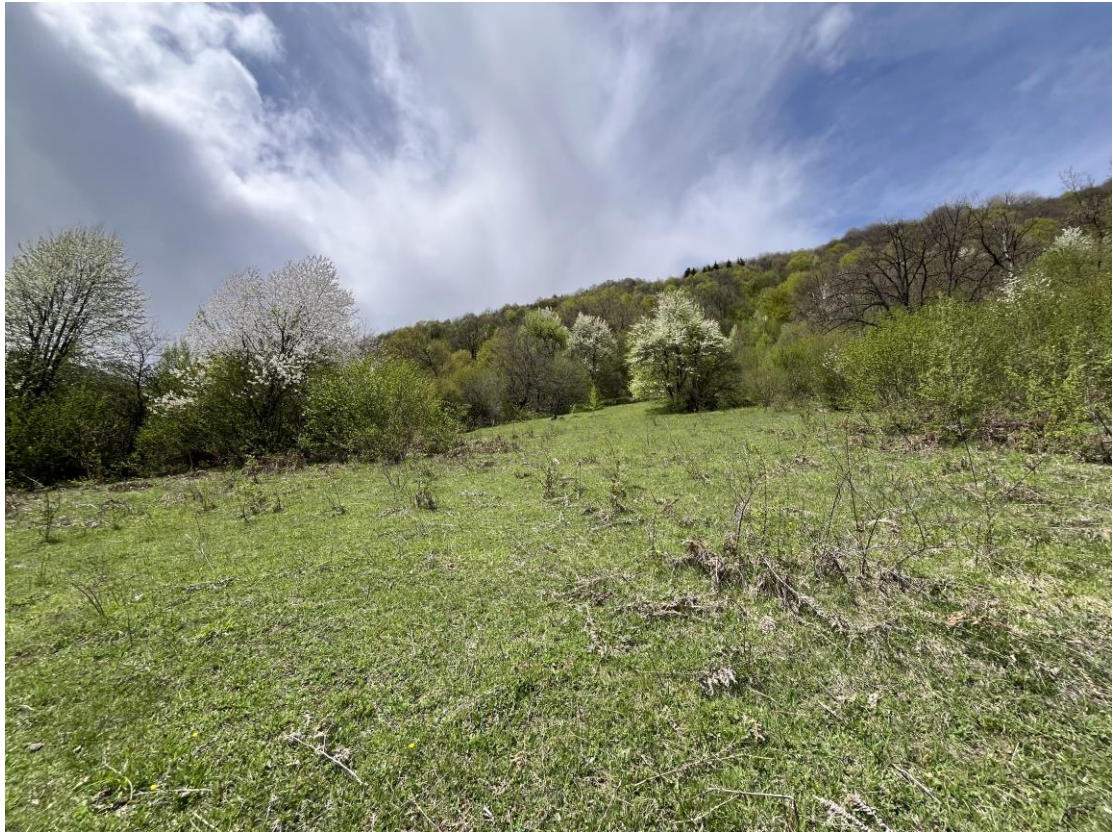
სურათზე N3 ნაჩვენებია სანაყარო VI -ის ნაწილი 1-ზე არსებული მდგომარეობა.

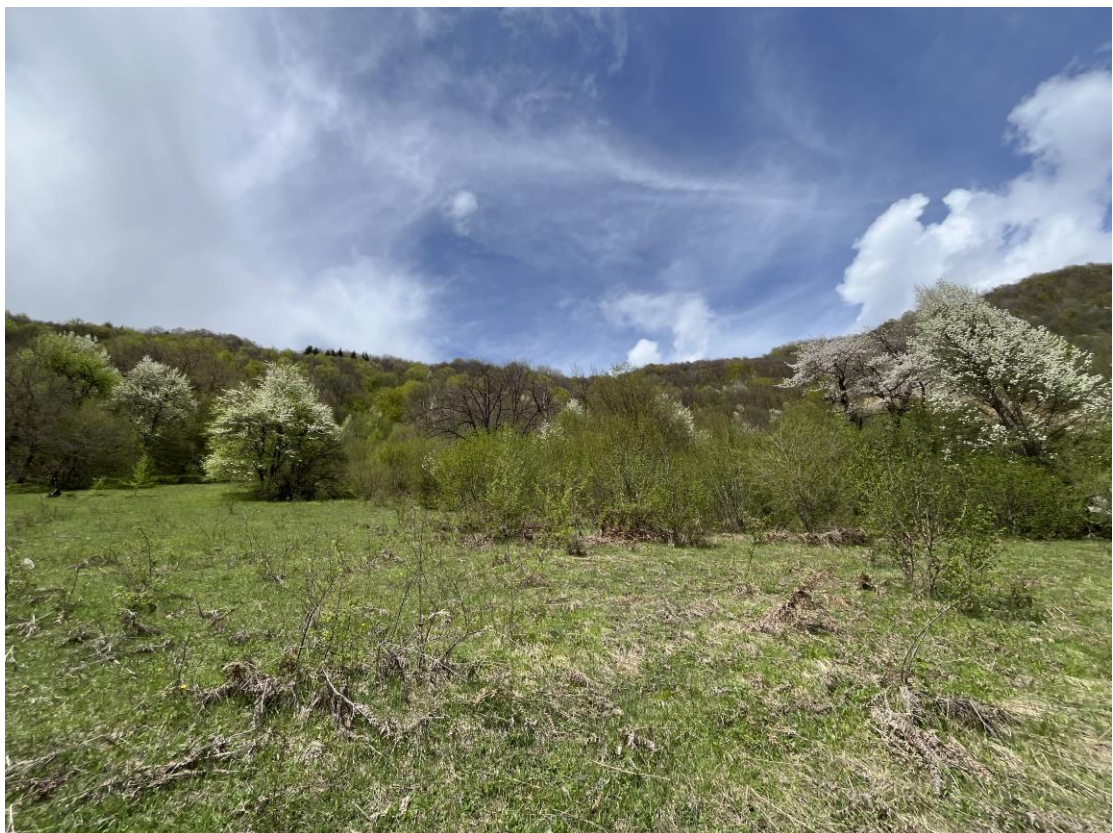
სურათზე N4 ნაჩვენებია სანაყარო VI -ის ნაწილი 1-ზე არსებული მდგომარეობა.

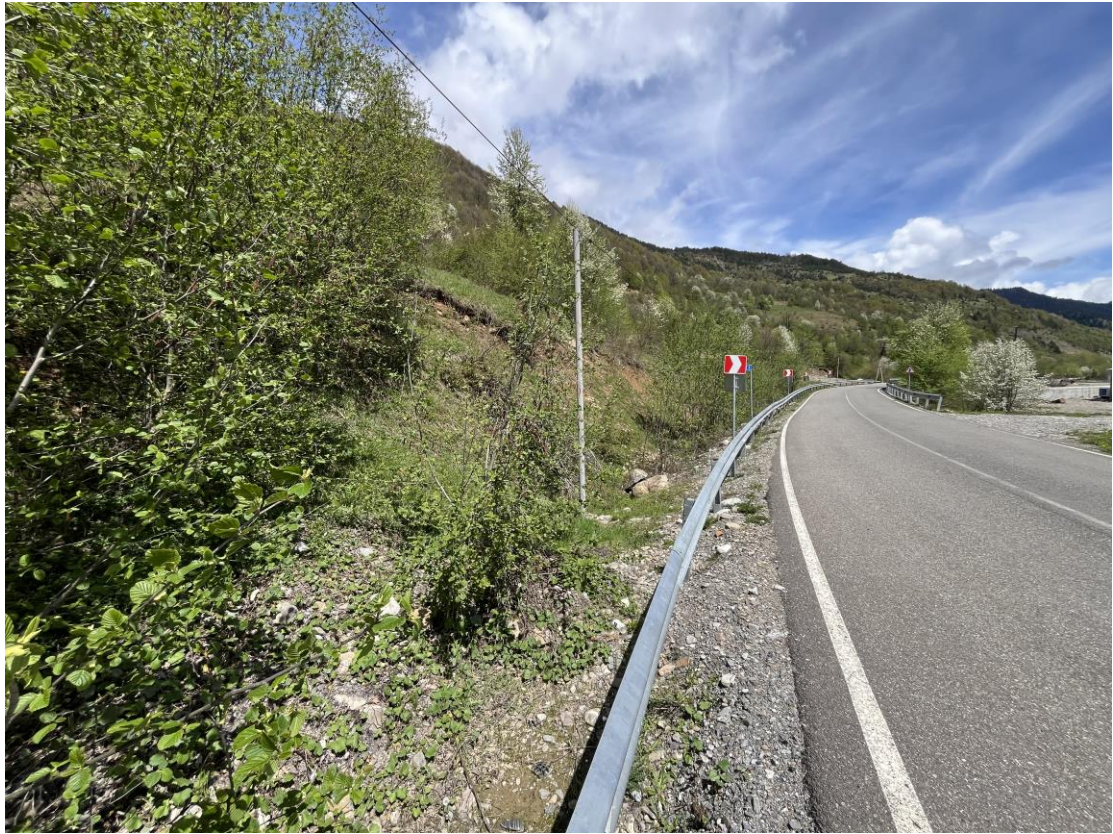
სურათზე N5 ნაჩვენებია სანაყარო VI -ის ნაწილი 2-ზე არსებული მდგომარეობა.

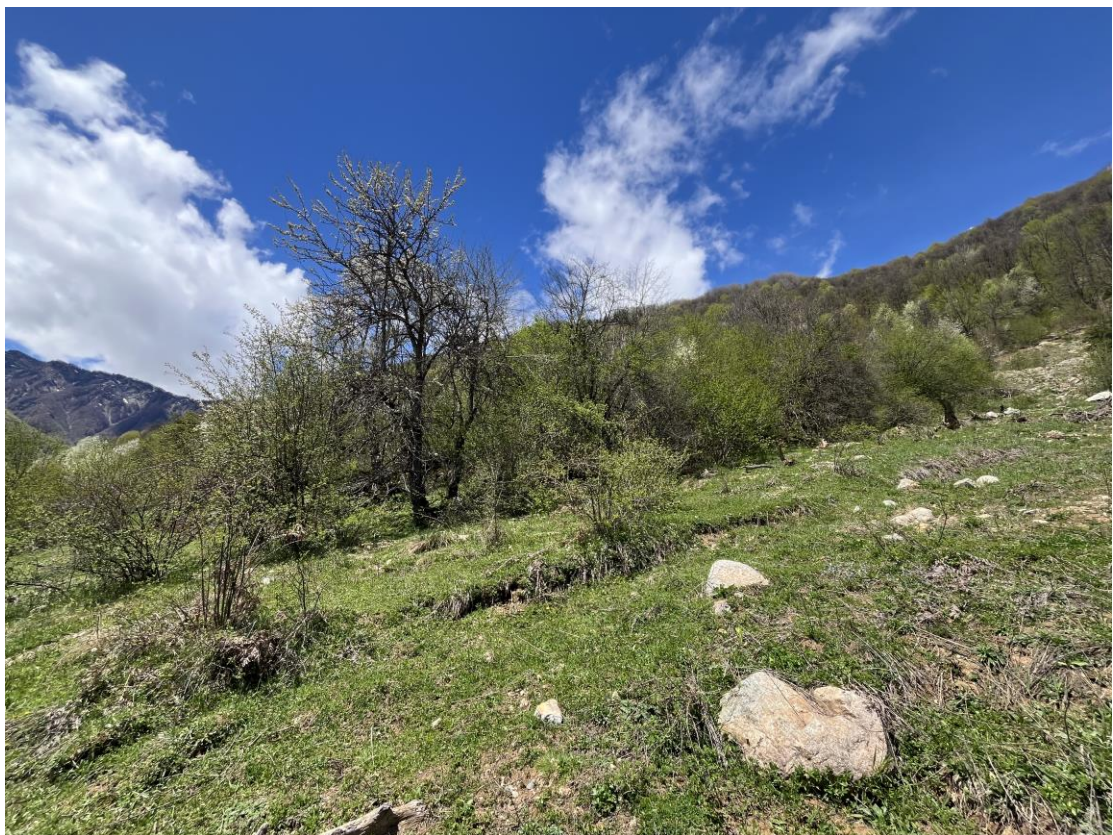
სურათზე N6 ნაჩვენებია სანაყარო VI -ის ნაწილი 3-ზე არსებული მდგომარეობა.

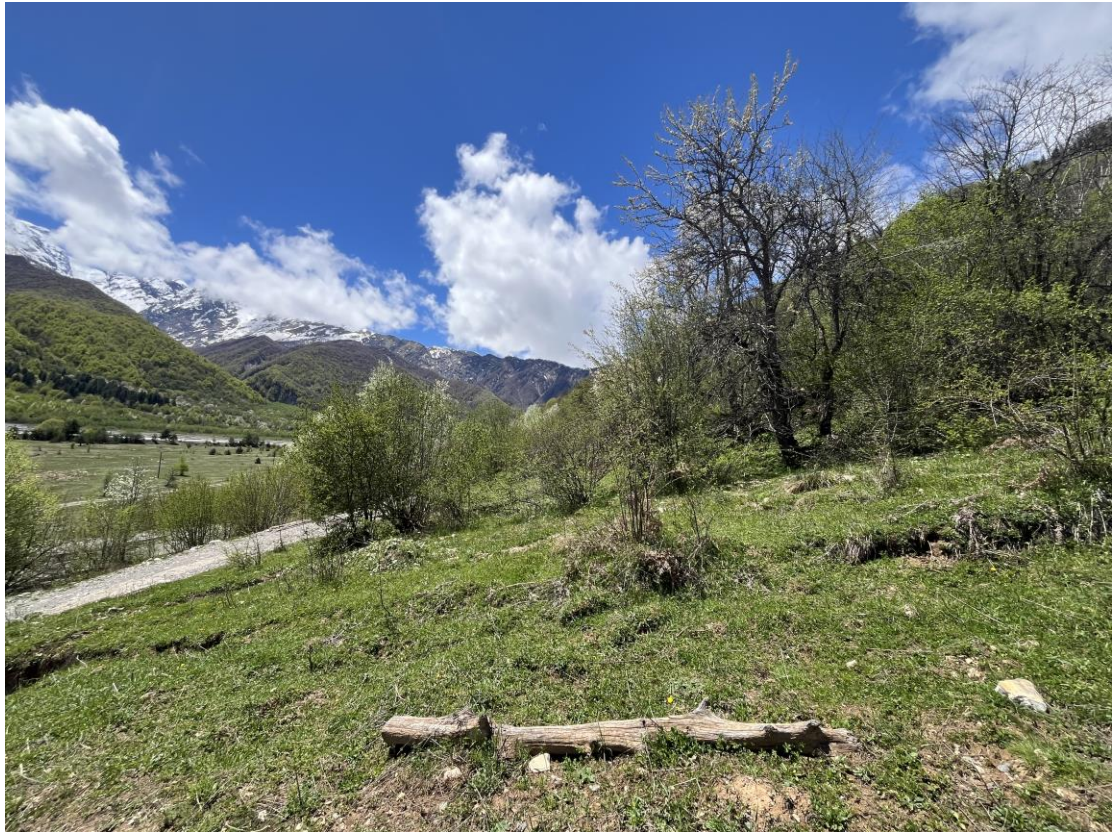
სურათზე N7 ნაჩვენებია სანაყარო VI -ის ნაწილი 3-ზე არსებული მდგომარეობა.

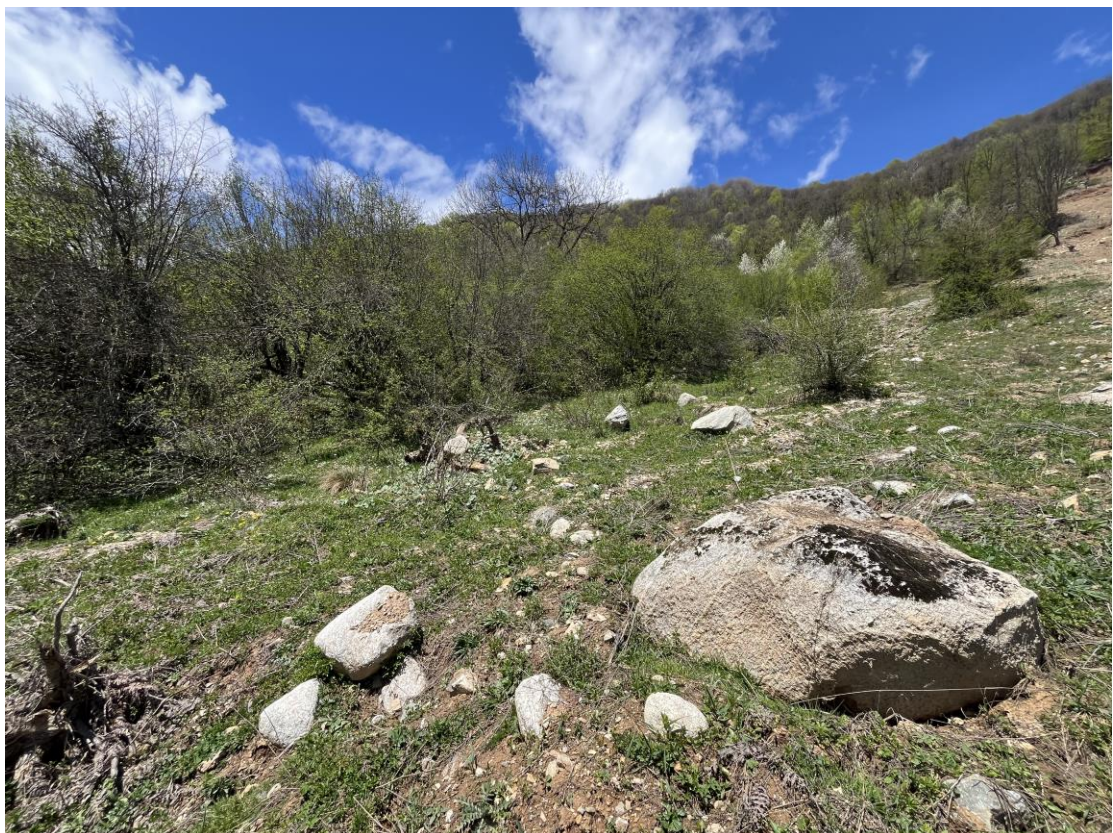
სურათზე N8 ნაჩვენებია სანაყარო VI -ის ნაწილი 3-ზე არსებული მდგომარეობა.

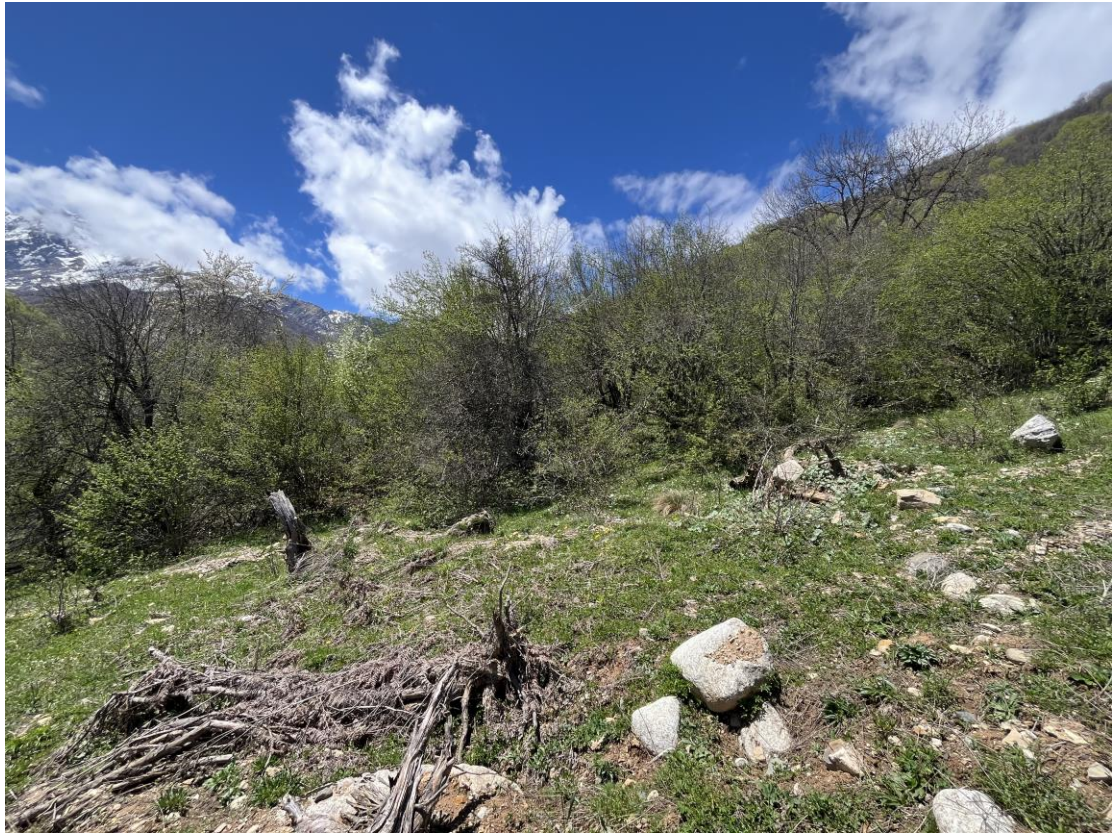
სურათზე N9 ნაჩვენებია სანაყარო VI -ის ნაწილი 3-ზე არსებული მდგომარეობა.

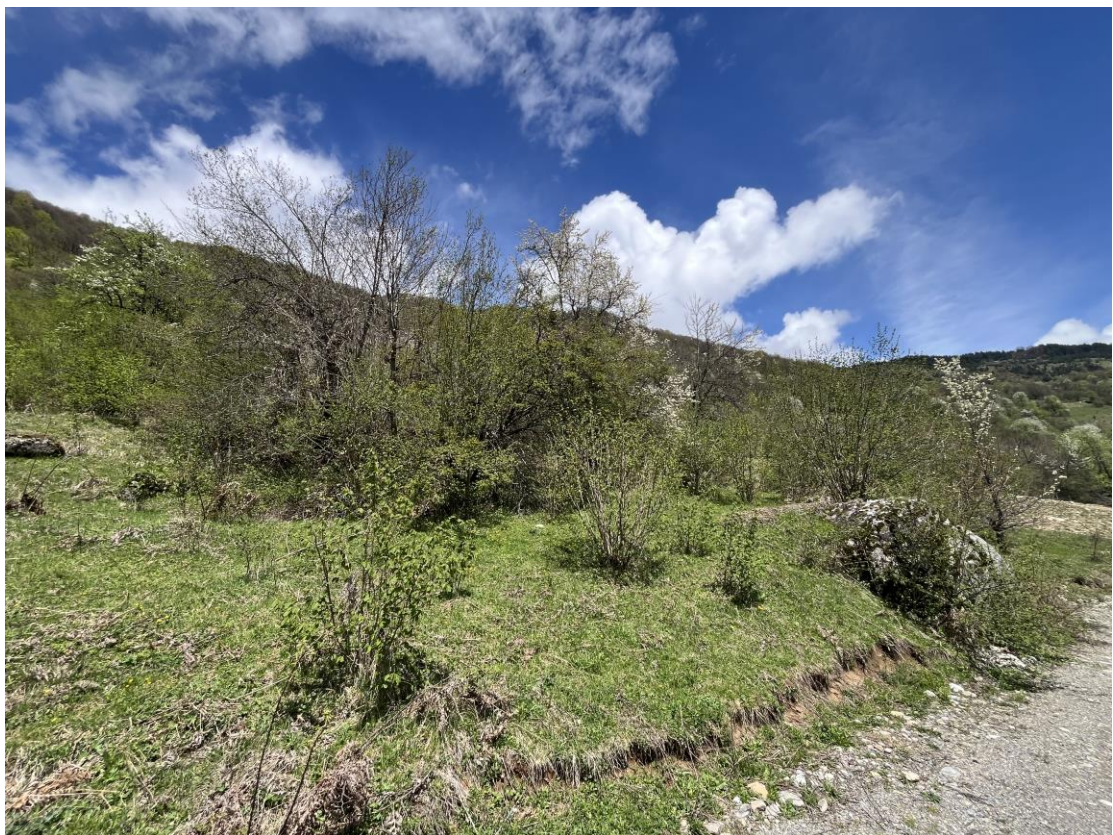
სურათზე N10 ნაჩვენებია სანაყარო VI -ის ნაწილი 3-ზე არსებული მდგომარეობა.

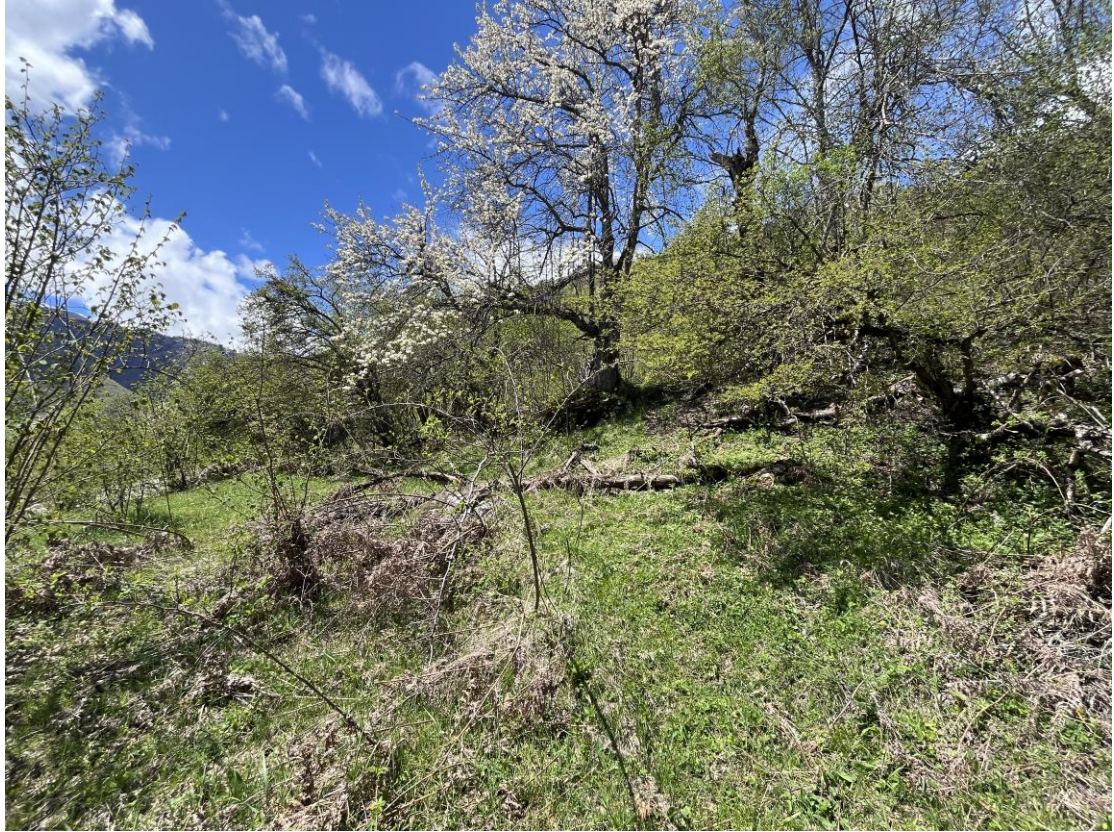
სურათზე N11 ნაჩვენებია სანაყარო VI -ის ნაწილი 3-ზე არსებული მდგომარეობა.

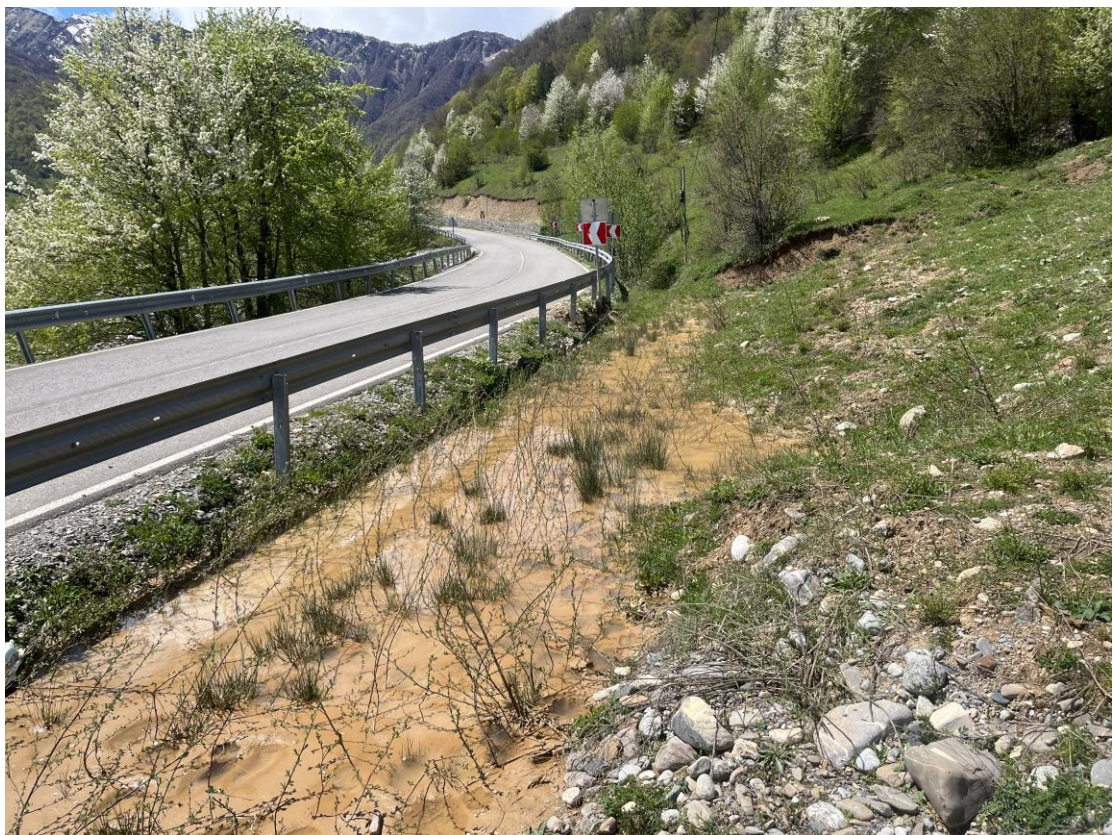
სურათზე N12 ნაჩვენებია სანაყარო VI -ის ნაწილი 4-ზე არსებული მდგომარეობა.

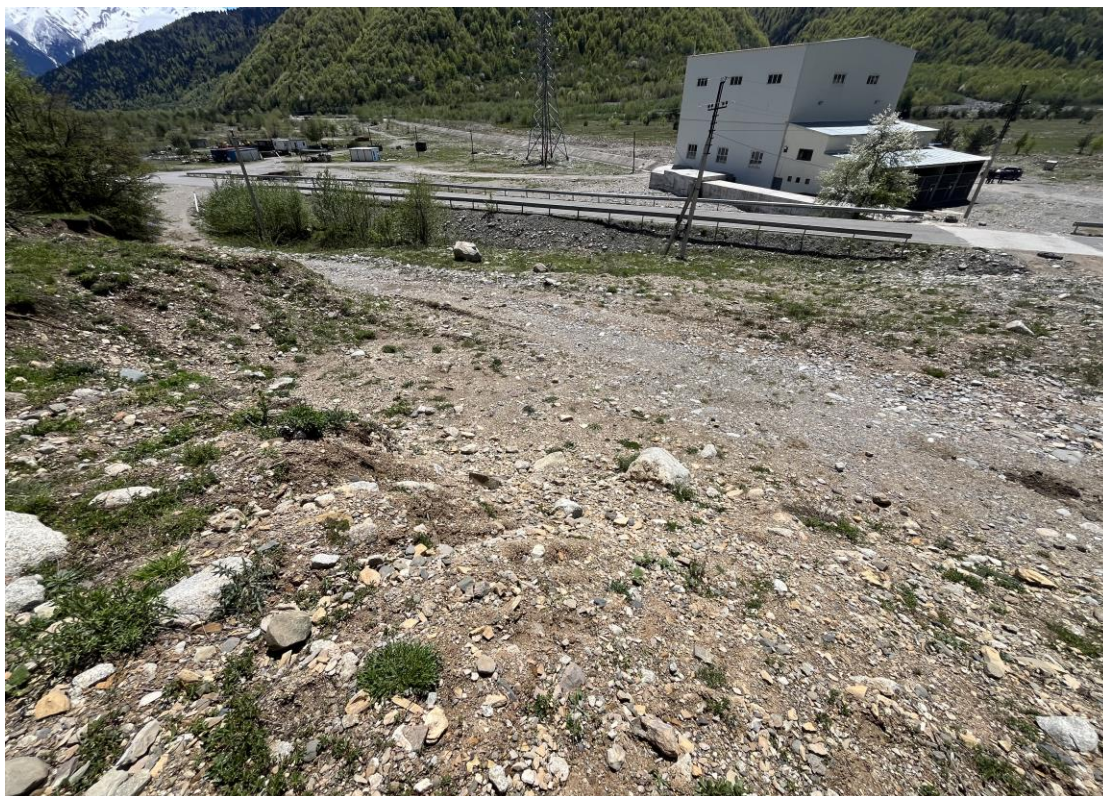
სურათზე N13 ნაჩვენებია სანაყარო VI -ის ნაწილი 5-ზე არსებული მდგომარეობა.

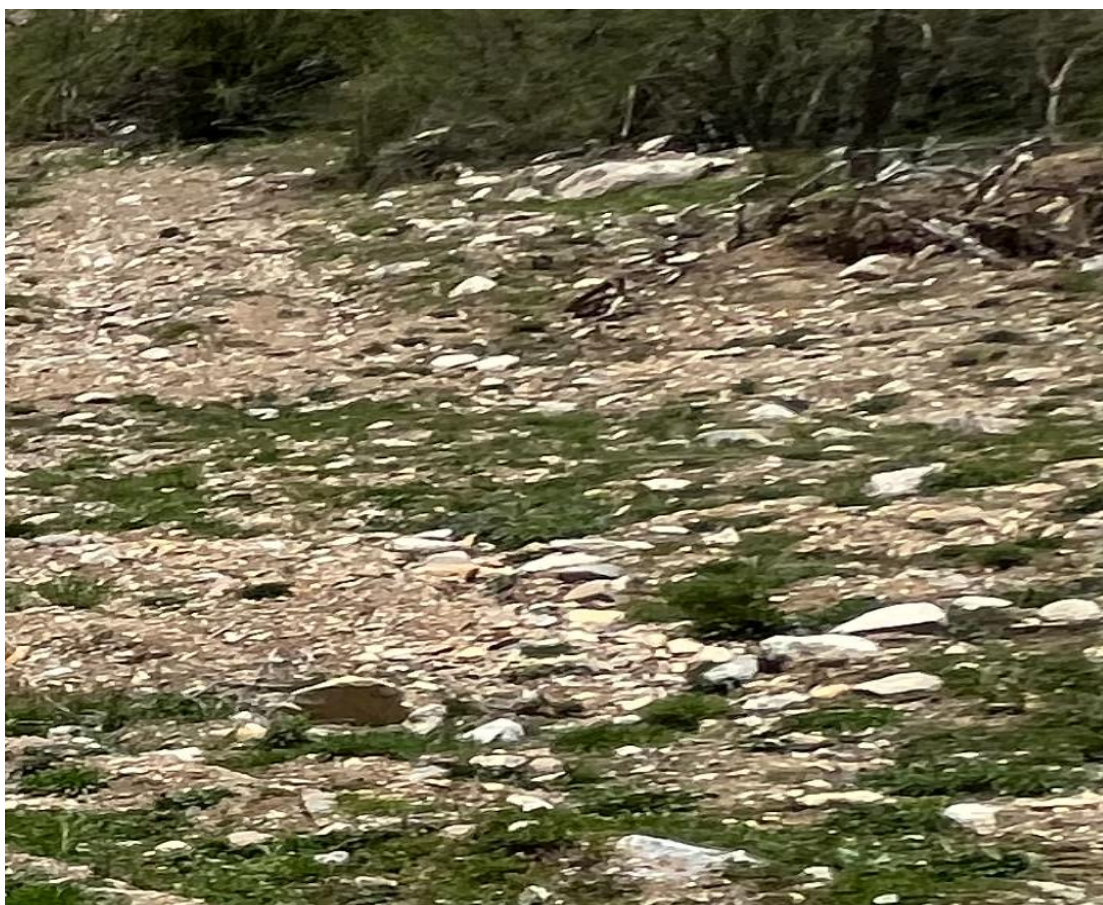
სურათზე N14 ნაჩვენებია სანაყარო VI -ის ნაწილი 6-ზე არსებული მდგომარეობა.

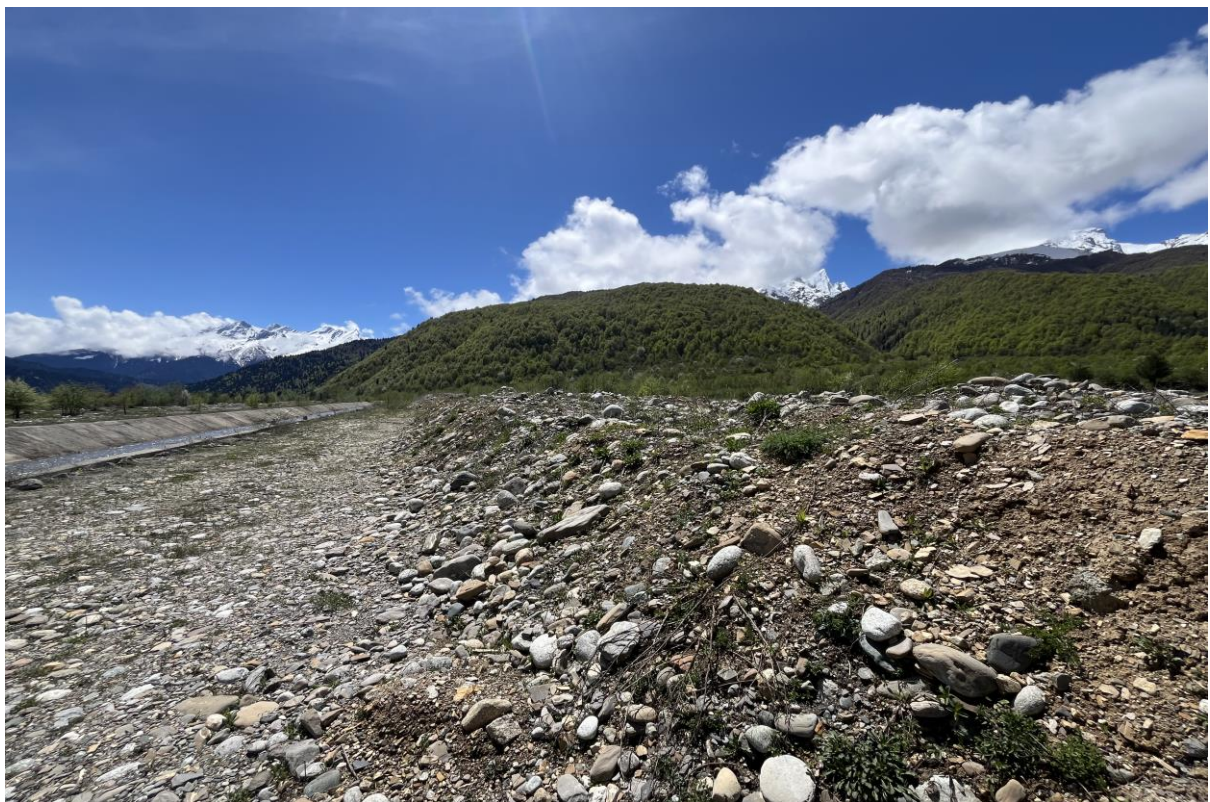
სურათზე N16 ნაჩვენებია სანაყარო VII -ზე არსებული მდგომარეობა.

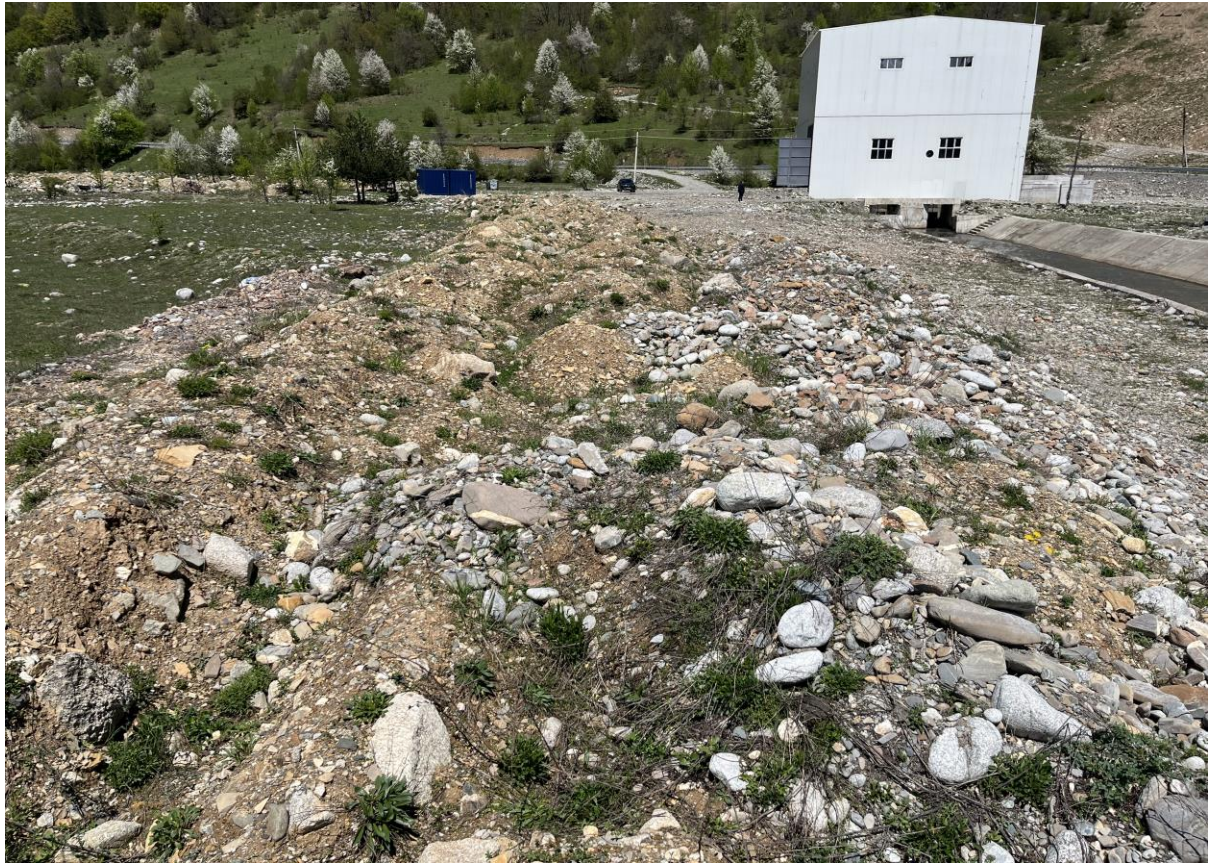
სურათზე N17 ნაჩვენებია სანაყარო VII -ზე არსებული მდგომარეობა.

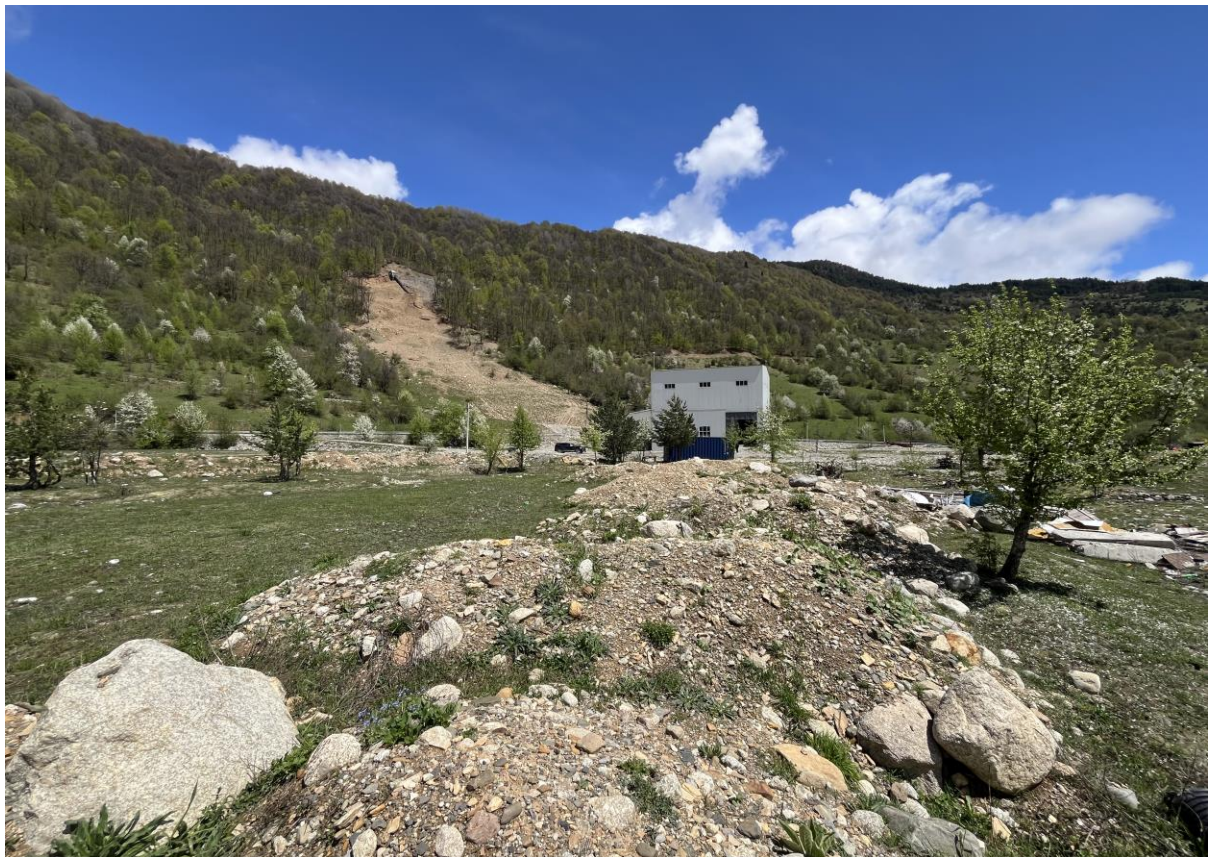
სანაყარო VIII - მერვე სანაყარო (ფართობი: 235 კვ.მ) ასევე მდებარეობს ჰესის ძალური კვანძის (შენობის) მიმდებარედ არსებულ ვაკე ტერიტორიაზე. ფართობზე არსებული მძიმე ინერტული ნაყარი წარმოადგენს მექანიკურ ბარიერს, რომელიც სრულად ფარავს მიწის ზედაპირს და ნიადაგის ნაყოფიერი ფენა პრაქტიკულად არ არსებობს. ვინაიდან ლოკაციაზე ნიადაგის ფენა მთლიანად არის გადაფარული კლდოვანი და მიწოვანი ფრაქციებით(ინერტული ნარჩენებით), ბალახოვანი საფარის ბუნებრივი გზით (რემედიაციით) განახლება ფიზიკურად შეუძლებელია. აღნიშნული გარემოება აუცილებელს ხდის ფართობის სრულ ტექნიკურ რეკულტივაციას. ცხრილში 5 წარმოდგენილია სანაყარო VIII-ის დეტალური ინფორმაცია. ტერიტორიის ფაქტობრივი მდგომარეობის ამსახველი ფოტომასალა მოცემულია ქვემოთ (სურათები N18-N20), ხოლო ობიექტის სიტუაციური ნახაზი წარმოდგენილია დოკუმენტის დანართი 6.

სურათზე N19 ნაჩვენებია სანაყრო VIII -ზე არსებული მდგომარეობა.

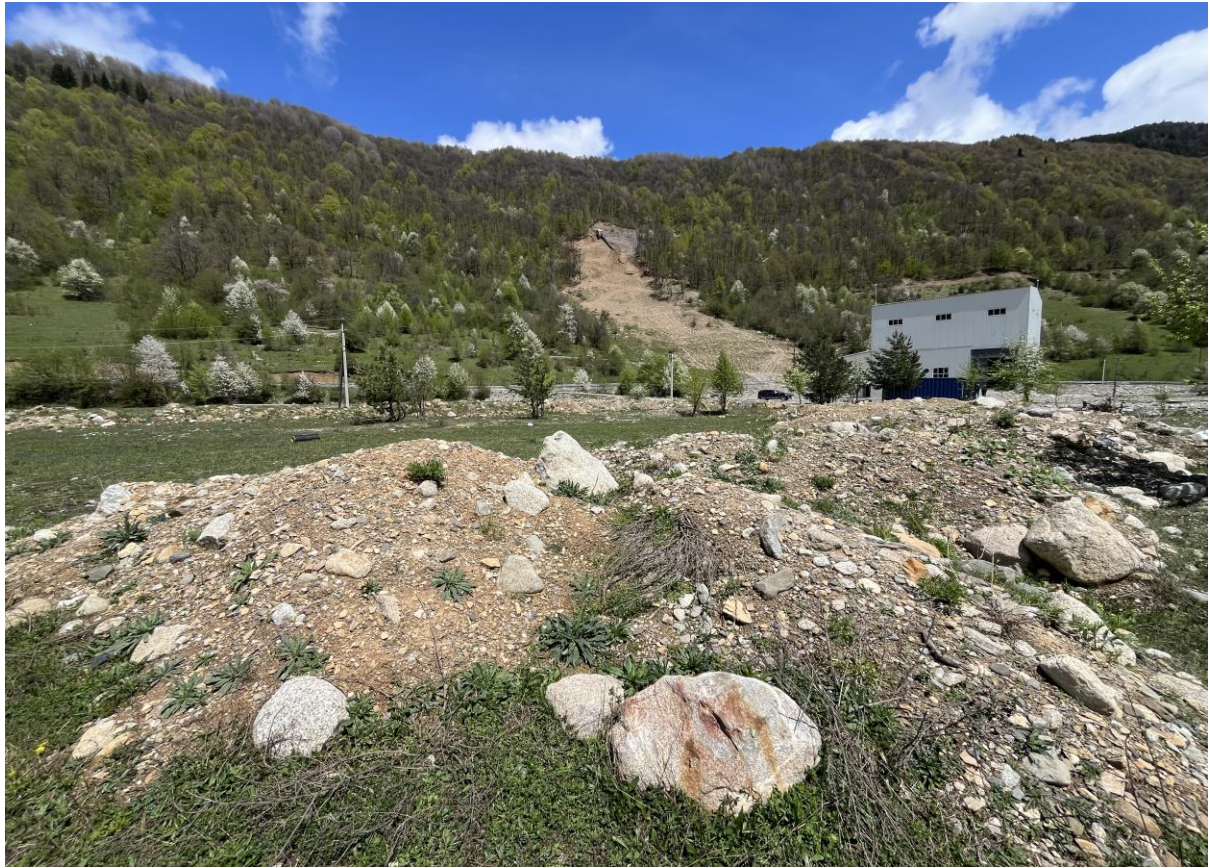
სურათზე N20 ნაჩვენებია სანაყარო VIII -ზე არსებული მდგომარეობა.

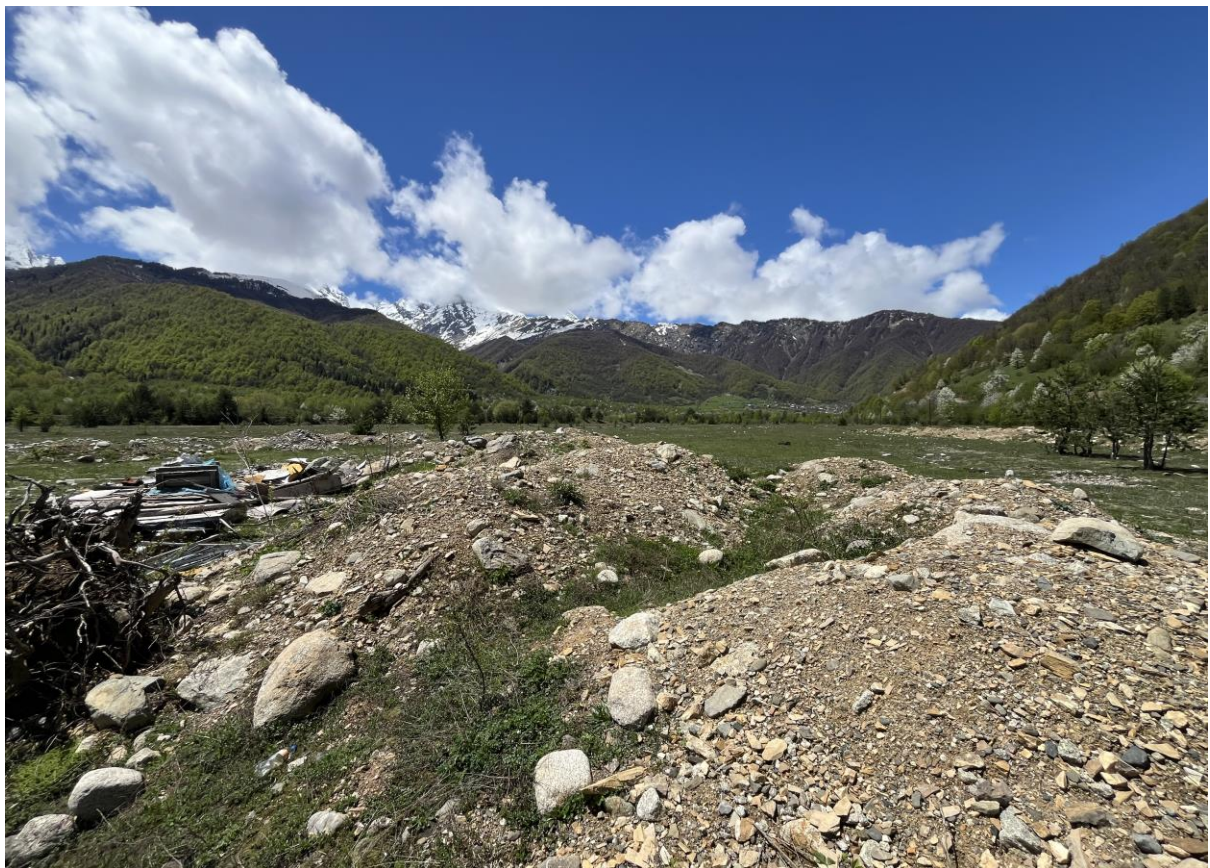
სურათზე N21 ნაჩვენებია სანაყარო VIII -ზე არსებული მდგომარეობა.

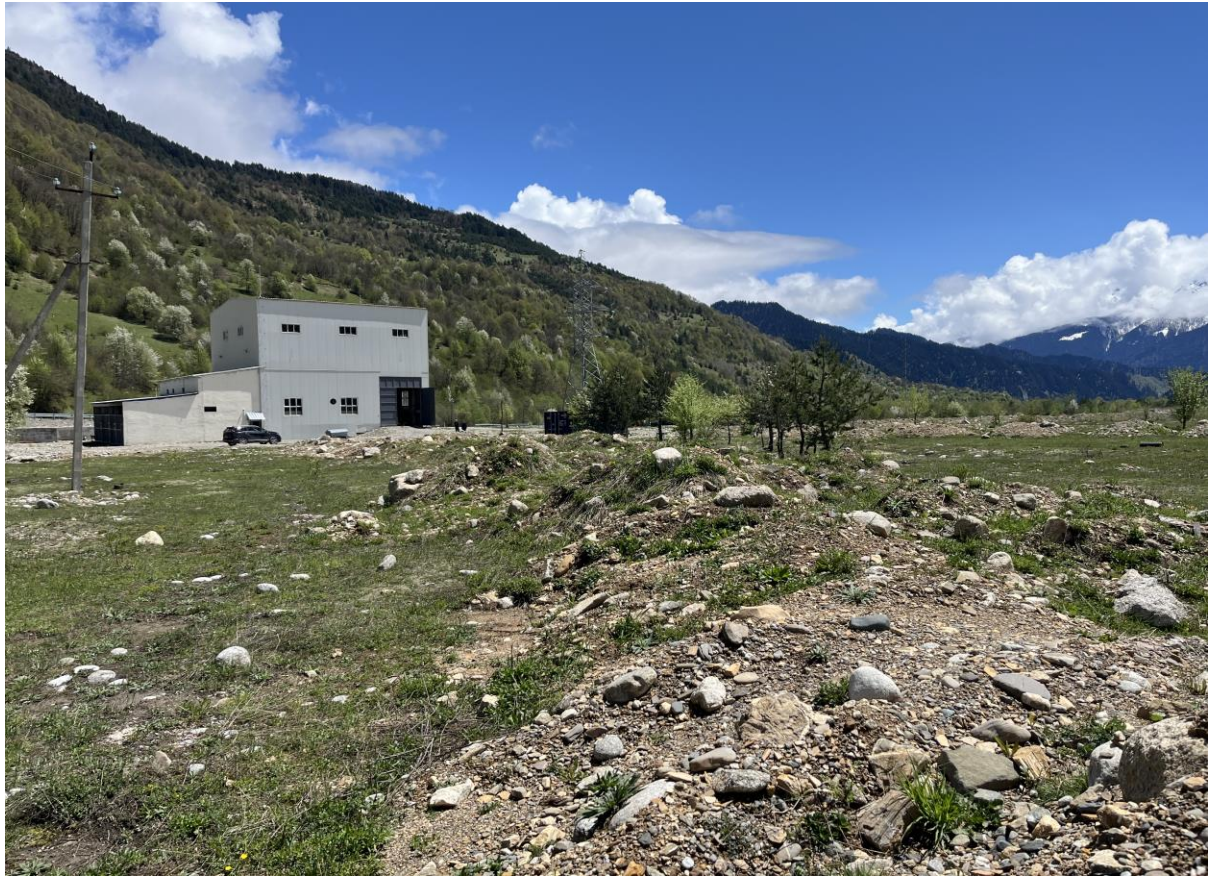
სანაყარო IX - მეცხრე სანაყარო წარმოადგენს ჰესის ძალური კვანძის მიმდებარე ვაკე ლანდშაფტის ერთ-ერთ ყველაზე მსხვილ დაზიანებულ ნაწილს (ფართობი: 1 201 კვ.მ). ტერიტორიაზე განთავსებულია საშუალოდ 0.75 მ სიმაღლის ნაყარი, რომლის საერთო მოცულობა შეადგენს 900.75 მ³-ს. აღნიშნულზე განხორციელდება ფრაქციული კერძოდ, ნაყარი მასის დაახლოებით 800 მ³ მსხვილი გაბარიტის ქვები და ლოდები ამოღებული და გატანილი იქნება ტერიტორიიდან (საჭიროების შემთხვევაში გამოყენებული იქნება მდინარეების ნაპირსამაგრად ან/და განთავსდება ფუჭი ქანების მუდმივ სანაყაროზე). ხოლო დარჩენილი 100.75მ³(მიწანარევი ფრაქცია) შენარჩუნდება როგორც „პოტენციურად ნაყოფიერი ქანი/ფენა“. ეს მასა ტექნიკური ეტაპის ფარგლებში სრულად გაიშლება იქვე, არსებულ უსწორმასწორო რელიეფზე ფართობის მოსასწორებლად, რის შემდგომაც ბიოლოგიური სამუშაოების დროს მოხდება მისი დამატებითი გამდიდრება (სასუქისა და ბალახის თესლების შეტანა ახალი ნიადაგის შემოტანის გარეშე).

სურათზე N22 ნაჩვენებია სანაყარო IX -ზე არსებული მდგომარეობა.

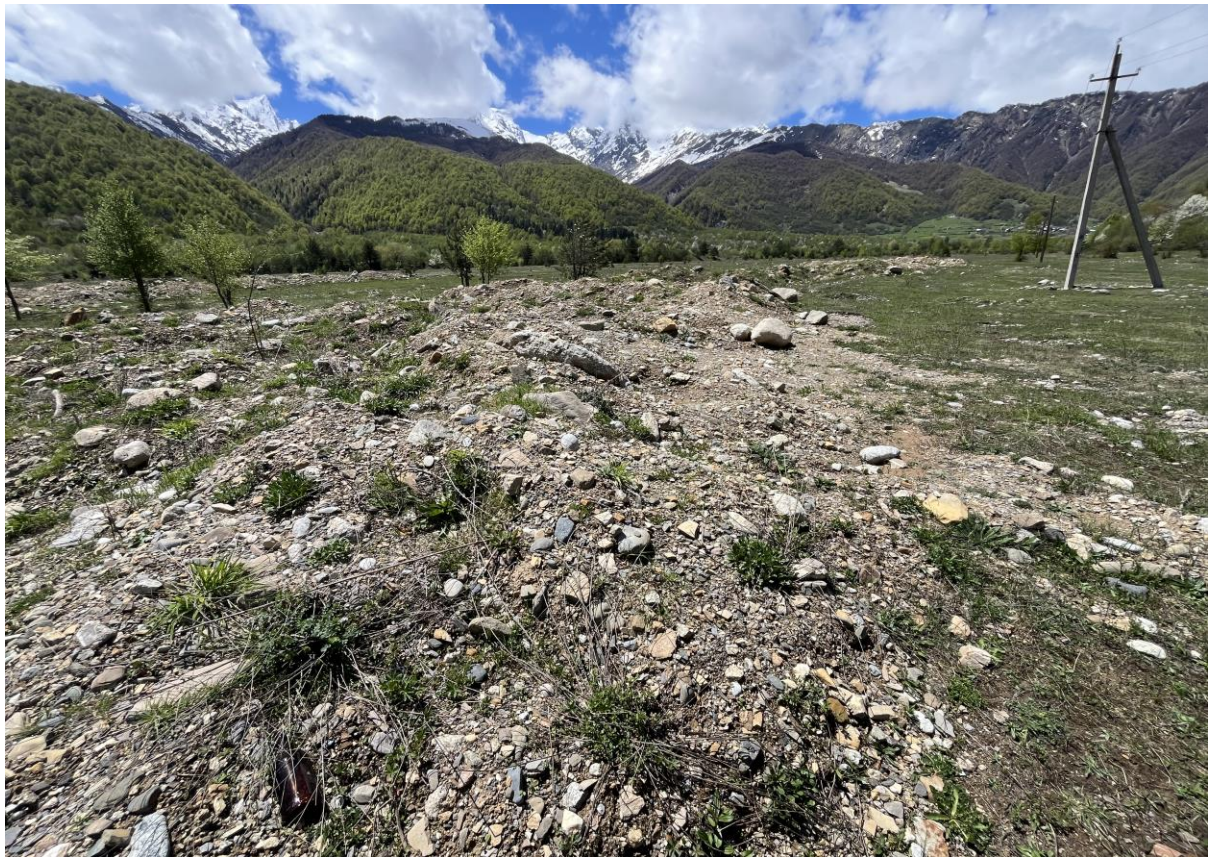
სურათზე N23 ნაჩვენებია სანაყარო IX -ზე არსებული მდგომარეობა.
