ონის მუნიციპალიტეტში, შპს „ჭიორა ჰესის“ მიერ დაზიანებული
გარემოს ნაწილის (7 940 კვ.მ სახელმწიფო საკუთრებაში არსებული
სასოფლო-სამეურნეო დანიშნულების ტერიტორიის) გამოსასწორებელი
ღონისძიებების - პირვანდელ მდგომარეობასთან მიახლოებულ
მდგომარეობამდე აღდგენის (მათ შორის ტექნიკური და ბიოლოგიური
რეკულტივაციის)
გეგმა/პროექტი

2026 წლის ივნისი

წინამდებარე დოკუმენტი წარმოადგენს ონის მუნიციპალიტეტში, შპს „ჭიორა ჰესის“ მიერ დაზიანებული გარემოს ნაწილის პირვანდელ მდგომარეობასთან მიახლოებულ მდგომარეობამდე აღდგენას (მათ შორის ტექნიკური და ბიოლოგიური რეკულტივაციის) პროექტს.

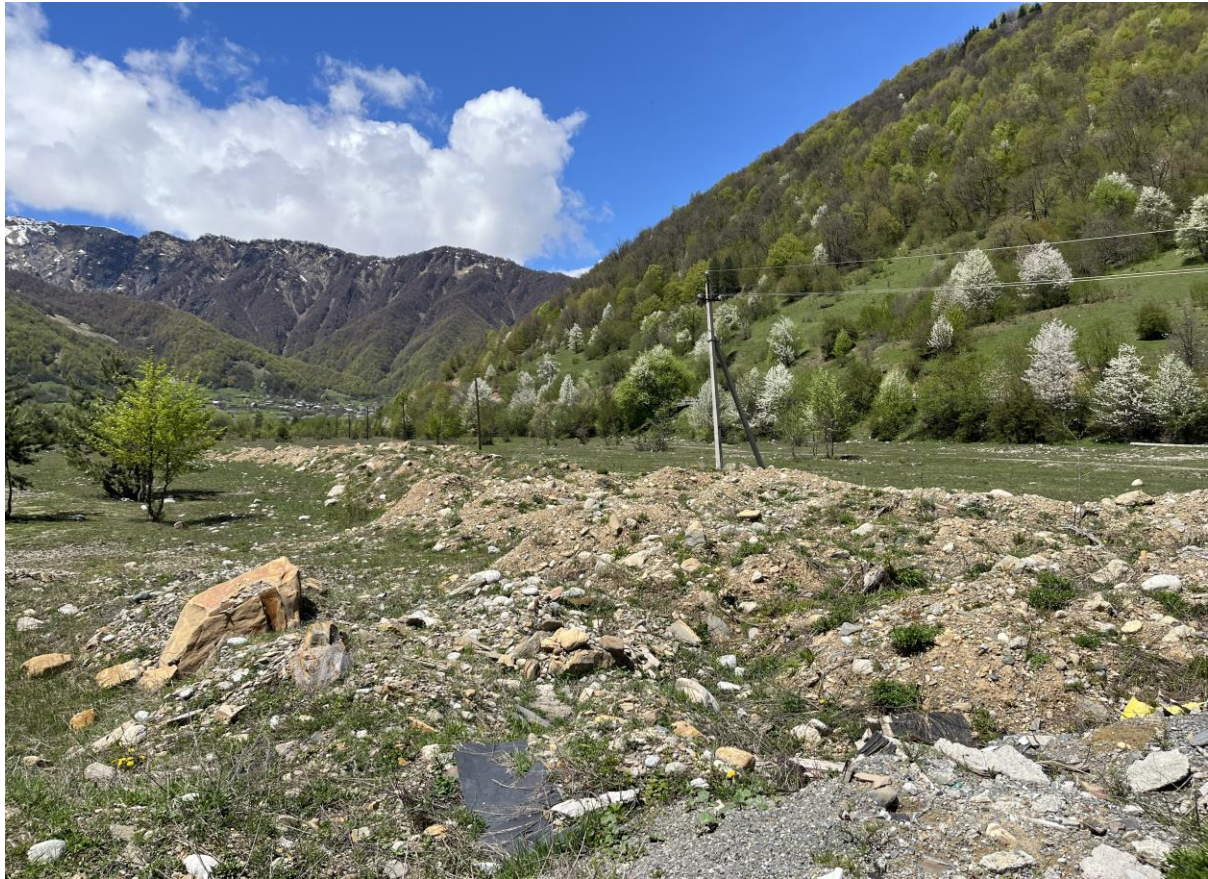
სურათზე N24 ნაჩვენებია სანაყარო IX -ზე არსებული მდგომარეობა.
