## 2023 წლის 3 აგვისტოს მდ. ბუბისწყლის ხეობაში (მდ. ჭანჭახის აუზი) განვითარებული სტიქიური მოვლენების პირველადი შეფასება

გარემოს ეროვნული სააგენტო

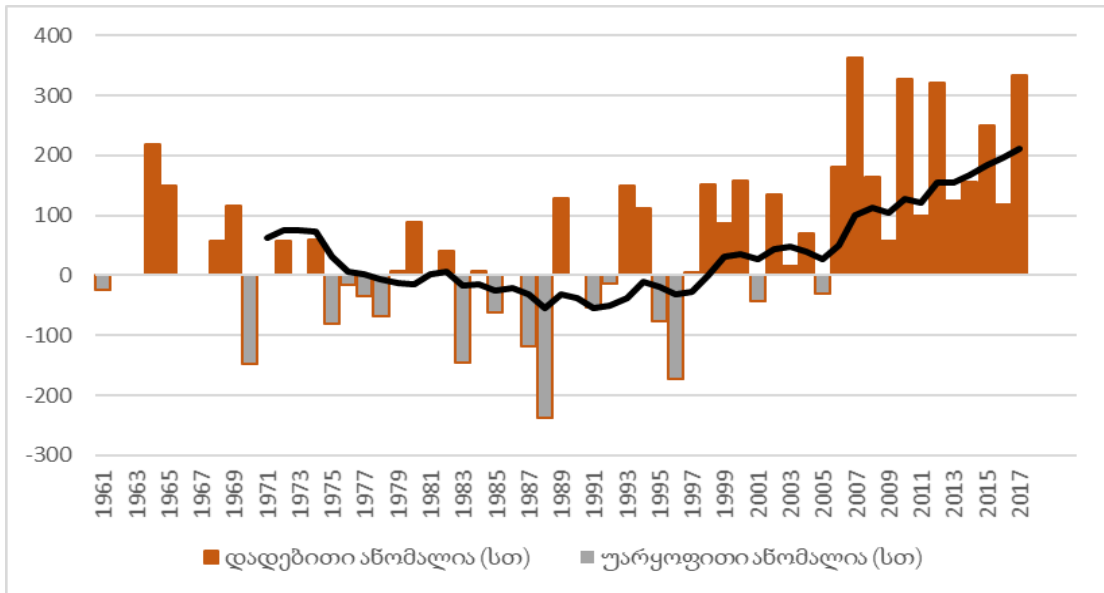
ნახ. 3. მზის ნათების ხანგრძლივობის ანომალიები (1961-1990 წ.წ. პერიოდთან მიმართებაში) 1961-2017 წ.წ. პერიოდისათვის და 11-წლიანი მცოცავი საშუალო

ხეობის რთული გეოლოგიური აგებულება, სეისმო-ტექტონიკური პირობები, რელიეფის მაღალი ენერგეტიკული პოტენციალი (მორფოლოგიური პირობები) და კლიმატური ცვლილებები (ნახ. 1-3) ხელსაყრელ გარემოს ქმნის ხეობაში ბუნებრივი სტიქიური პროცესების ჩასახვ-გააქტიურებისთვის. თუმცა, მიუხედავად ამისა, ხაზგასმით უნდა აღინიშნოს, რომ 2023 წლის 3 აგვისტომდე მდ. ბუბისწყლის კალაპოტში, ბოლო 100 წლის მანძილზე, მნიშვნელოვანი ხასიათის ღვარცოფული ნაკადების გავლას ადგილი არ ჰქონია.

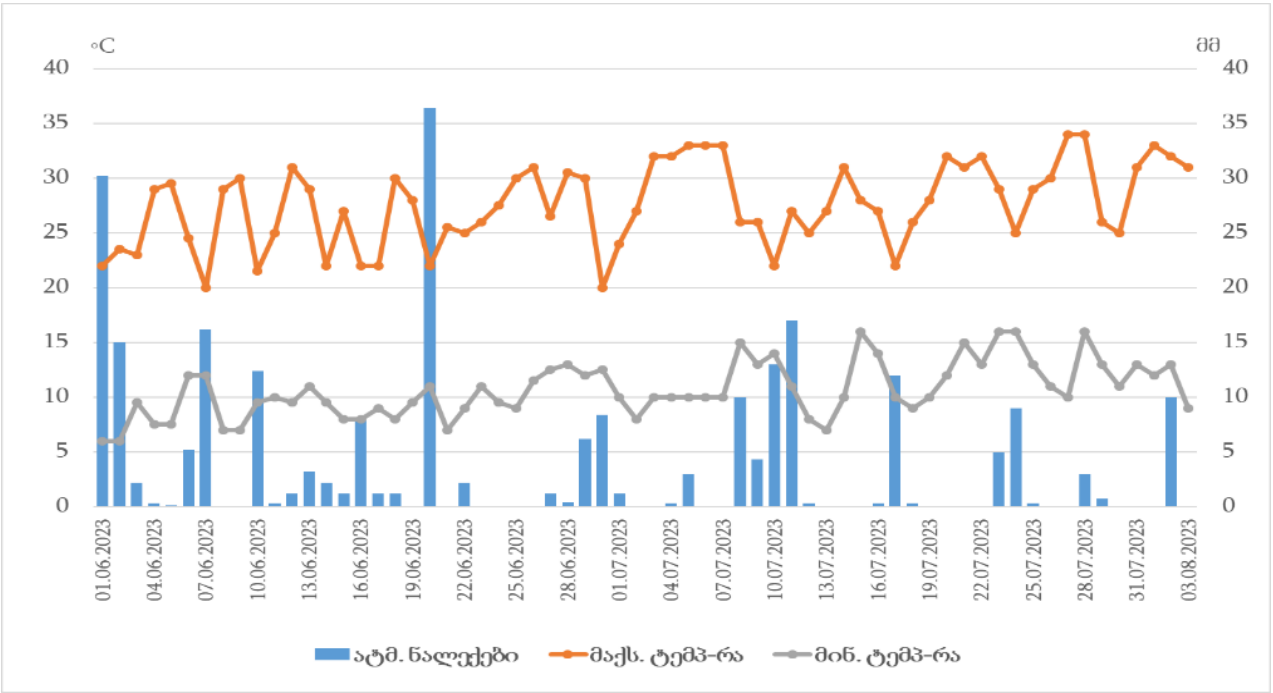
ნახ. 4. ჰაერის მაქსიმალური და მინიმალური ტემპერატურები და ატმ. ნალექების რაოდენობა 2023 წლის 01.06-03.08 პერიოდში, შოვი

2023 წლის 3 აგვისტოს, მდ. ბუბისწყლის ხეობაში ადგილი ჰქონდა სტიქიური გეოლოგიური და ჰიდრომეტეოროლოგიური მოვლენების (მყინვარის ინტენსიური დნობა, ნალექების მოსვლა წვიმის სახით, სათავეებში კლდეზვავის ჩამოშლა, მეწყრულ-ეროზიული პროცესები და ღვარცოფის გავლა) თანხვედრას, რამაც გამოიწვია ექსტრემალური ხასიათის ღვარცოფული ნაკადის ფორმირება. ხეობაში განხორციელებული საველე კვლევების საფუძველზე დადგინდა, რომ მყინვარ ბუბას დასავლეთით, ადგილი ჰქონდა კლდეზვავური მასის ჩამოშლას, რომელიც დინამიკაში მოსვლის შემდეგ შეეჯახა მყინვარს, მოახდინა მისი გარკვეული ნაწილის ჩამონგრევა, რამაც შესაძლოა გამოიწვია მყინვარქვეშა დაგუბებული წყლების გადმოდინება, რის შემდეგაც წარმოქმნილმა ნაკადმა დიდი სიჩქარით დაიწყო მოძრაობა ხეობის კალაპოტში (სურ. 1-4). აღნიშნულ პროცესს ხელი შეუწყო ბოლო პერიოდში მომატებულმა ჰაერის ტემპერატურულმა ფონმა, კლიმატის ცვლილებით გამოწვეულმა მყინვარების ინტენსიურმა დნობამ და თანმდევმა ატმოსფერულმა ნალექებმა (ნახ. 4). დინამიკაში მოსული კლდეზვავური მასალა და მყინვარული მასის ნაწილი ხეობის ზედა ნაწილშივე ტრანსფორმირდა გლაციალურ ღვარცოფულ ნაკადად. კალაპოტში დიდი სიჩქარით გავლილმა ნაკადმა, ხეობის შუა და ქვედა ნაწილში, ორივე ბორტის გასწვრივ გამოიწვია ფერდობების ძირის გამორეცხვა და ე.წ. სანაპირო ტიპის მეწყრული სხეულების წარმოქმნა-გააქტიურება (სურ. 5-6). აღსანიშნავია, რომ სხვადასხვა მასშტაბის ახალი მეწყრულ-ეროზიული კერები ჩამოყალიბდა მდ. ბუბისწყლის პრაქტიკულად ყველა შენაკადში. ამრიგად, ხეობის ზემო წელში ფორმირებულ მყარ ნაკადს, მდ. ჭანჭახთან შეერთებამდე, დაემატა როგორც მდ. ბუბისწყლის კალაპოტის გასწვრივ ნაპირგარეცხვის შედეგად ჩამოშლილი მეწყრული მასები, ასევე შენაკადებიდან ტრანსპორტირებული ნაშალი მასალა.

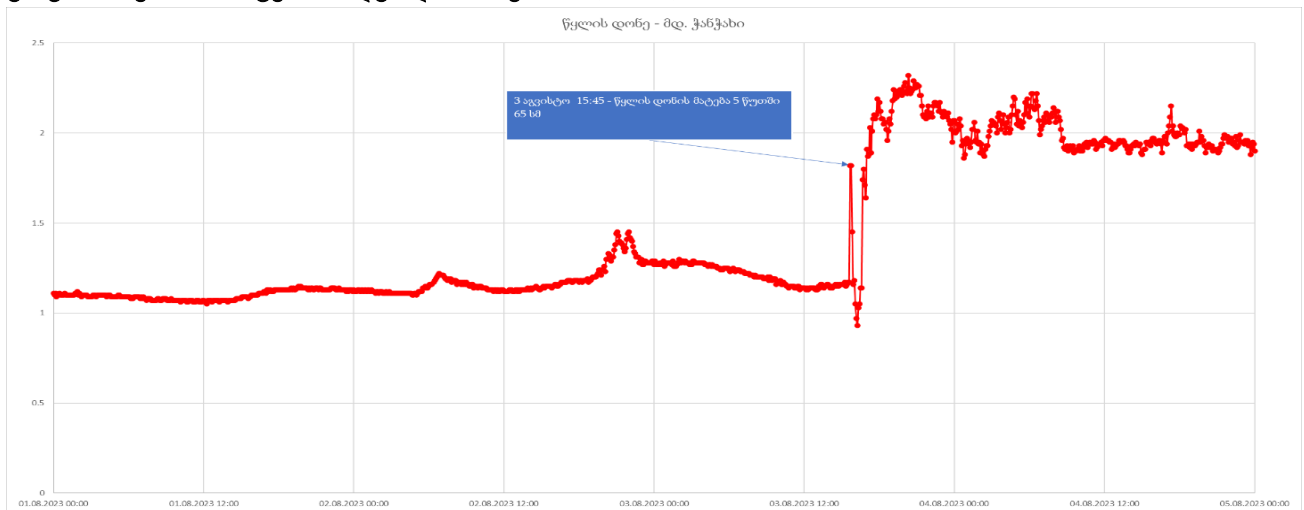
აღსანიშნავია ის ფაქტი, რომ მდინარე ჭანჭახზე არსებული ჰიდროლოგიური სადგურის (ავტომატური წყლის ხარჯის მზომი სენსორი) მონაცემების ანალიზის საფუძველზე მდ. ბუბისწყლის ხეობაში წყლის ხანგრძლივ შეგუბებას არც სტიქიის განვითარებამდე და არც სტიქიის განვითარების პროცესში ადგილი არ ჰქონია (ნახ. 5).

ნახ. 5. წყლის დონე 2023 წლის 01.08-05.08 პერიოდში, მდ. ჭანჭახი, მდ. რიონის შესართავთან. წყარო - „ჭიორა ჰესი“

2. მდინარე ჭანჭახზე არსებული ჰიდროლოგიური სადგურის (ავტომატური წყლის ხარჯის მზომი სენსორი) მონაცემების ანალიზის საფუძველზე:
  - სტიქიის განვითარებამდე, მდ. ბუბას ხეობაში წყლის შეგუბებას ადგილი არ ჰქონია (მდ. ჭანჭახზე არსებულ სადგურზე წყლის დონის კლება არ დაფიქსირებულა);

- 2023 წლის 3 აგვისტოს, სტიქიური მოვლენის განვითარების პროცესში უშუალოდ მდინარე ბუბისწყლის ხეობაში წყლის მასის გრძელვადიან შეგუბებას ადგილი არ ჰქონია;

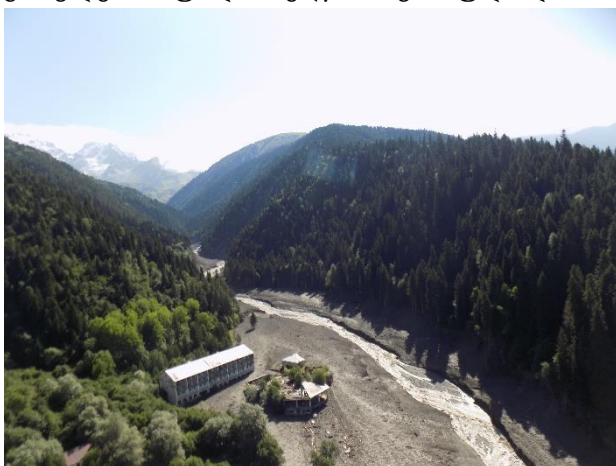
სურ. 7

მძლავრი ტალახ-ქვიანი ღვარცოფული ნაკადი, დინების ქვემო წელში გადავიდა კალაპოტიდან და დაახლოებით 15 საათსა და 15 წუთზე გაიშალა შოვის (ე.წ. „კოტეჯების უბანი“) ტერიტორიაზე დაახლოებით 26 ჰექტარზე (სურ. 7-8-9), სადაც დაფარა აქ არსებული შენობა-ნაგებობები და გამოიწვია ადამიანთა მსხვერპლი.
