გარემოს ეროვნული სააგენტო

მდინარე მესტიაჭალას აუზში 2019 წლის 25 ივლისს მომხდარი სტიქიური მოვლენების კვლევის შედეგები, დასკვნები და რეკომენდაციები

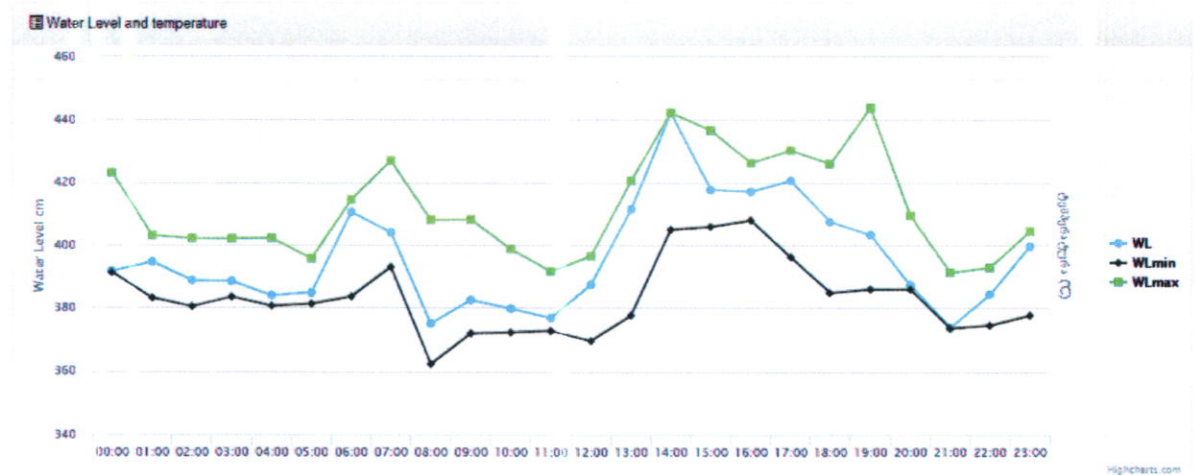
2019 წლის 26-27 ივლისს, გარემოს ეროვნული სააგენტოს სპეციალისტების მიერ განხორციელდა კვლევები 2019 წლის 25 ივლისს მდ. მესტიაჭალას აუზში განვითარებული სტიქიური მოვლენების გამომწვევი მიზეზების დადგენის და მოსალოდნელი საფრთხეების შეფასების მიზნით. ხეობის ვიზუალური დათვალიერების შედეგად დადგინდა, რომ სტიქიური პროცესების ჩასახვა-გააქტიურებას ადგილი ჰქონდა მდ. მესტიაჭალას მარცხენა შენაკადიდან, კერძოდ მყინვარ მურყვამიდან ჩამოშლილ კლდეზავურ პროცესს, რომელმაც დინამიკაში მოიყვანა მყინვარის ენური ნაწილი, რაც გადაიზარდა გლაციალურ ღვარცოფში, დროებით გადაკეტა მდ. მესტიაჭალის კალაპოტი და წარმოქმნა ტბა, რომლის გარღვევასაც ადგილი ჰქონდა 2-ჯერ. წყალმოვარდნის ტალღის დონემ 70-100 სმ-ით მოიმატა (სურ1).

სურათი 1 მდ. მესტიაჭალის ჰიდროლოგიური სადგურის მიერ დაფიქსირებული წყალმოვარდნის დონეები

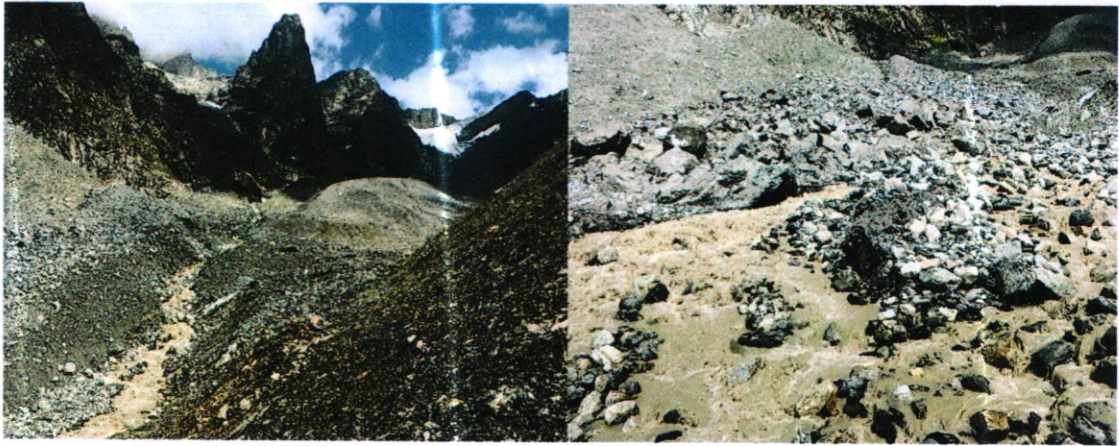
1. მყინვარ მურყვამის ენის ძირში აკუმულირებულია მყინვარულ-მორენული და კლდოვანი მასა, რაც უხვი ატმოსფერული ნალექების მოსვლის შედეგად წარმოადგენს პოტენციურ საფრთხეს;
2. მდინარის შუა წელში (ტრანზიტის ზონაში) მრავლადაა ღვარცოფის შედეგად წარმოქმნილი დიდი ლოდებისგან შემდგარი აკუმულაციური ზვინულები (სურ 2), რომელთაგან ერთ-ერთის დიამეტრი საშუალოდ 2მ-ია (სურ 3), ლითოლოგიურად წარმოდგენილი პლაგიოგრანიტებით, ასპიდური ფიქლებით, კვარციანი ქვიშაქვებით

და კვარცის დიორიტებით. მსგავსი ზომის ლოდები მდინარის ქვემო წელში გარდა ფრაგმენტული შემთხვევებისა არ ფიქსირდება. მდინარის აკუმულაციის ზონაში დალექილი მასა შედარებით წვრილი ფრაქციითაა წარმოდგენილი;

სურათი 2 ღვარცოფის შედეგად წარმოქმნილი ზეინულები

სურათი 3 ხეობაში დალექილი გრანიტის ლოდები

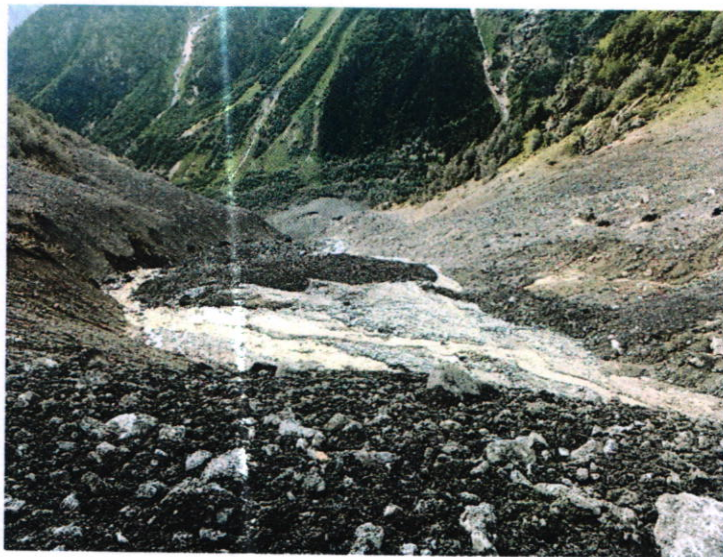
3. სტიქიის დროს ადგილი ჰქონდა გვერდითი ეროზიული პროცესების გააქტიურებას, განსაკუთრებით ხეობის მარცხენა ნაპირზე, რის შედეგადაც ხეობაში არსებულ ფერდობების უმეტესობას ძირი აქვს გამორეცხილი (სურ 4) და არსებობს რეალური საშიშროება მათი დინამიკაში მოყვანისა, თავისი უარყოფითი შედეგებით;

სურათი 4 გააქტიურებული ეროზიული პროცესები

4. რეგულარულად საჭიროა მაღალი სივრცით-დროითი რეზოლუციის სატელიტური და აეროსურათების შეგროვება და მათი ანალიზი;
5. ხეობის ფარგლებში აუცილებელია განხორციელდეს დამცავი ღონისძიებების გატარება (კალაპოტის გაწმენდა, გაფართოება, ჩაღრმავება, ნაპირსამაგრი სამუშაოები და სხვა); სამუშაოების განხორციელების პროცესში აუცილებელია ხეობის ზემო წელის მონიტორინგი, რათა სიტუაციის გართულების შემთხვევაში დროულად მოხდეს სამუშაოების მწარმოებელი პირების დროული ინფორმირება მოსალოდნელი საფრთხის შესახებ და მომსახურე პერსონალის, ასევე ტექნიკის გარიდება. აუცილებელია, სამუშაოები განხორციელდეს დღის პერიოდში;

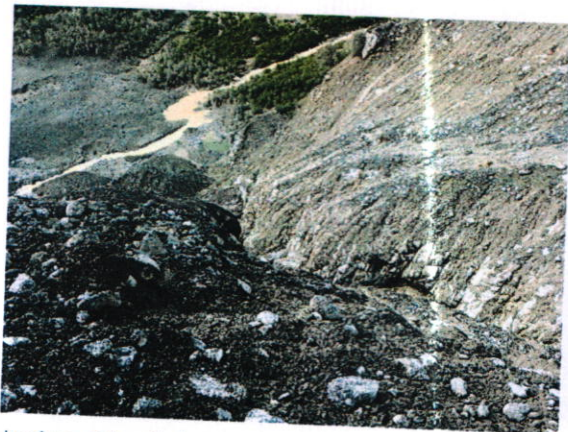
5. მდინარე მურყვამი მდინარე მესტიაჭალის შესართავამდე 1 კილომეტრში იკარგება კალაპოტქვეშა დინების სახით და გამოდის მდ. მესტიაჭალის შეერთებამდე 200 მეტრში. არსებული გარემოება გამოწვეულია ღვარცოფული მასალის მაღალი ფილტრაციული თვისებებით, რაც შესაძლებელია დასრულდეს აღნიშნული მასალის აქტიურ დინამიკაში (ღვარცოფული პროცესების გააქტიურება) მოსვლით;
6. მდინარის კალაპოტის გარკვეულ ადგილებში (განსაკუთრებით სათავეებში) შეინიშნება მცირე ზომის მოკლე პერიოდიანი შეგუბების კვალი;
7. სტიქიის შედეგად მოვარდნილმა ღვარცოფულმა ნაკადმა ხეობის მარცხენა ფერდობებზე არსებული ტყის საფარი (ფართო-ფოთლოვანი ხე-მცენარეულობა), ხოლო მესტიაჭალის შესართავთან კი წიწვოვანი და ფოთლოვანი ტყის საფარი მნიშვნელოვნად გაანადგურა;
8. მდ. მურყვამი მდ. მესტიაჭალასთან შეერთებამდე 1 კილომეტრის მანძილზე ვიწრო კანიონში მოედინება (სურ 5), სწორედ ამან განაპირობა გლაციალური ღვარცოფის დონის დაახლოებით 100 მეტრამდე სიმაღლით აწევა (სურ 6).

სურათი 5 მდ. მურყვამის ვიწრო კანიონი

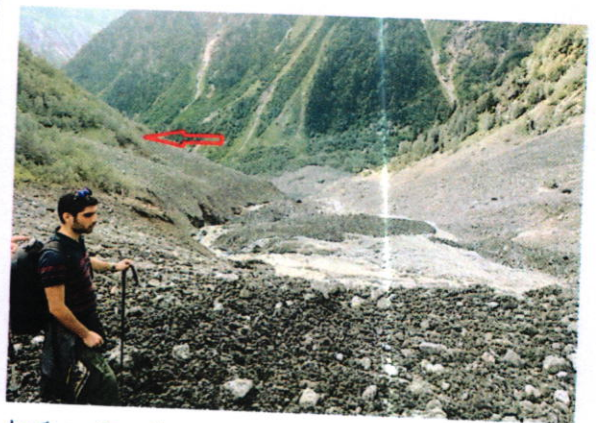
სურათი 6 ღვარცოფის გავლის მაქსიმალური ზღვარი

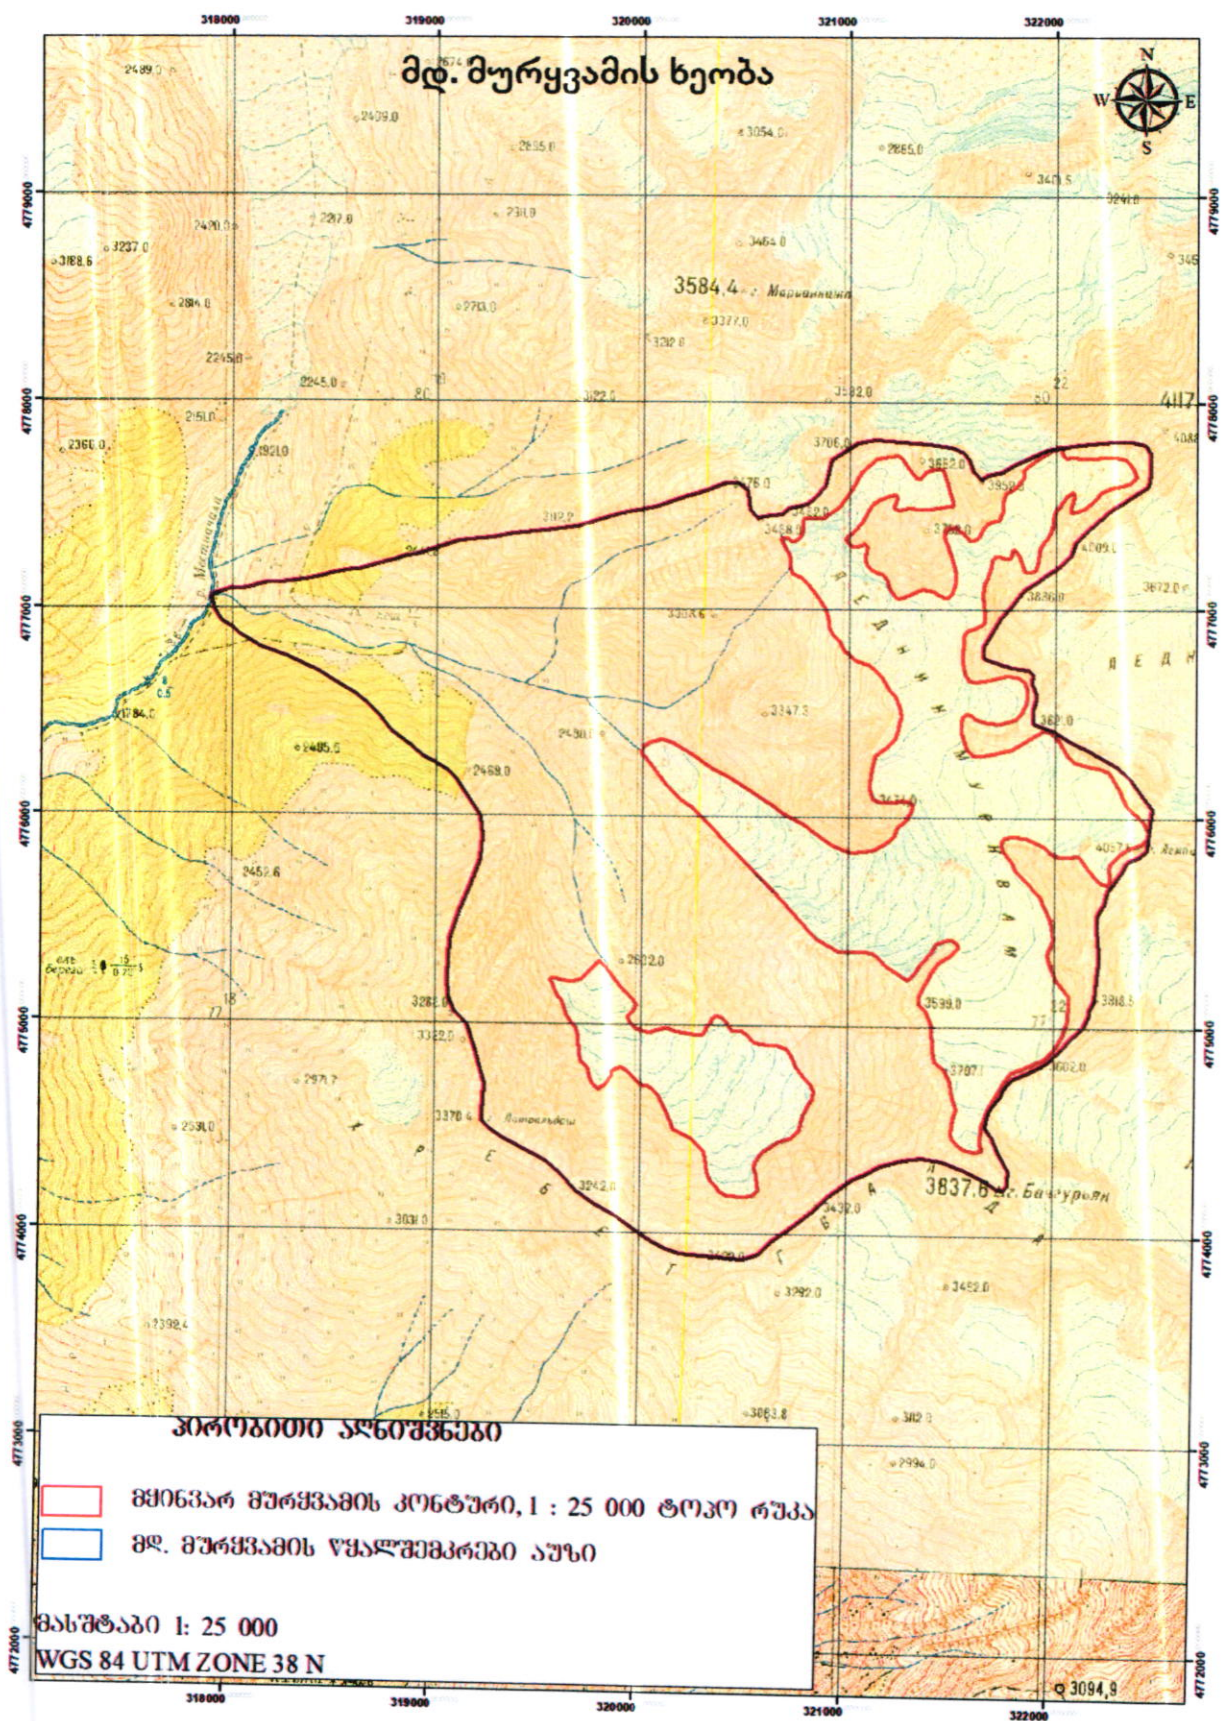
მდინარე მურყვამი სათავეს იღებს მცინვარ მურყვამიდან. მდინარის წყალშემკრები აუზის ფართობი 10,72 კმ². მდინარის სიგრძე 3,2 კმ. სათავეს იღებს 2850 მ. სიმაღლეზე და უერთდება მდ. მესტიაჭალას 1860 მ. სიმაღლეზე (X-317900; y-4777064; Elevation 1860). მდინარის ვარდნა 990 მ-ს შეადგენს. წყალშემკრებ აუზში აქვს ორი მცინვარი: მცინვარი მურყვამი და მეორე შედარებით მცირე ზომის მცინვარი. 1 : 25 000 მასშტაბის ტოპოგრაფიული რუკის მიხედვით მცინვარ მურყვამის ფართობი შეადგენდა 2,70 კმ²-ს, ხოლო მცირე მცინვარის ფართობი 0,59 კმ²-ს.

მდ. მურყვამის ხეობა სატელიტური ფოტო
sentinel - 2 29.07.2019

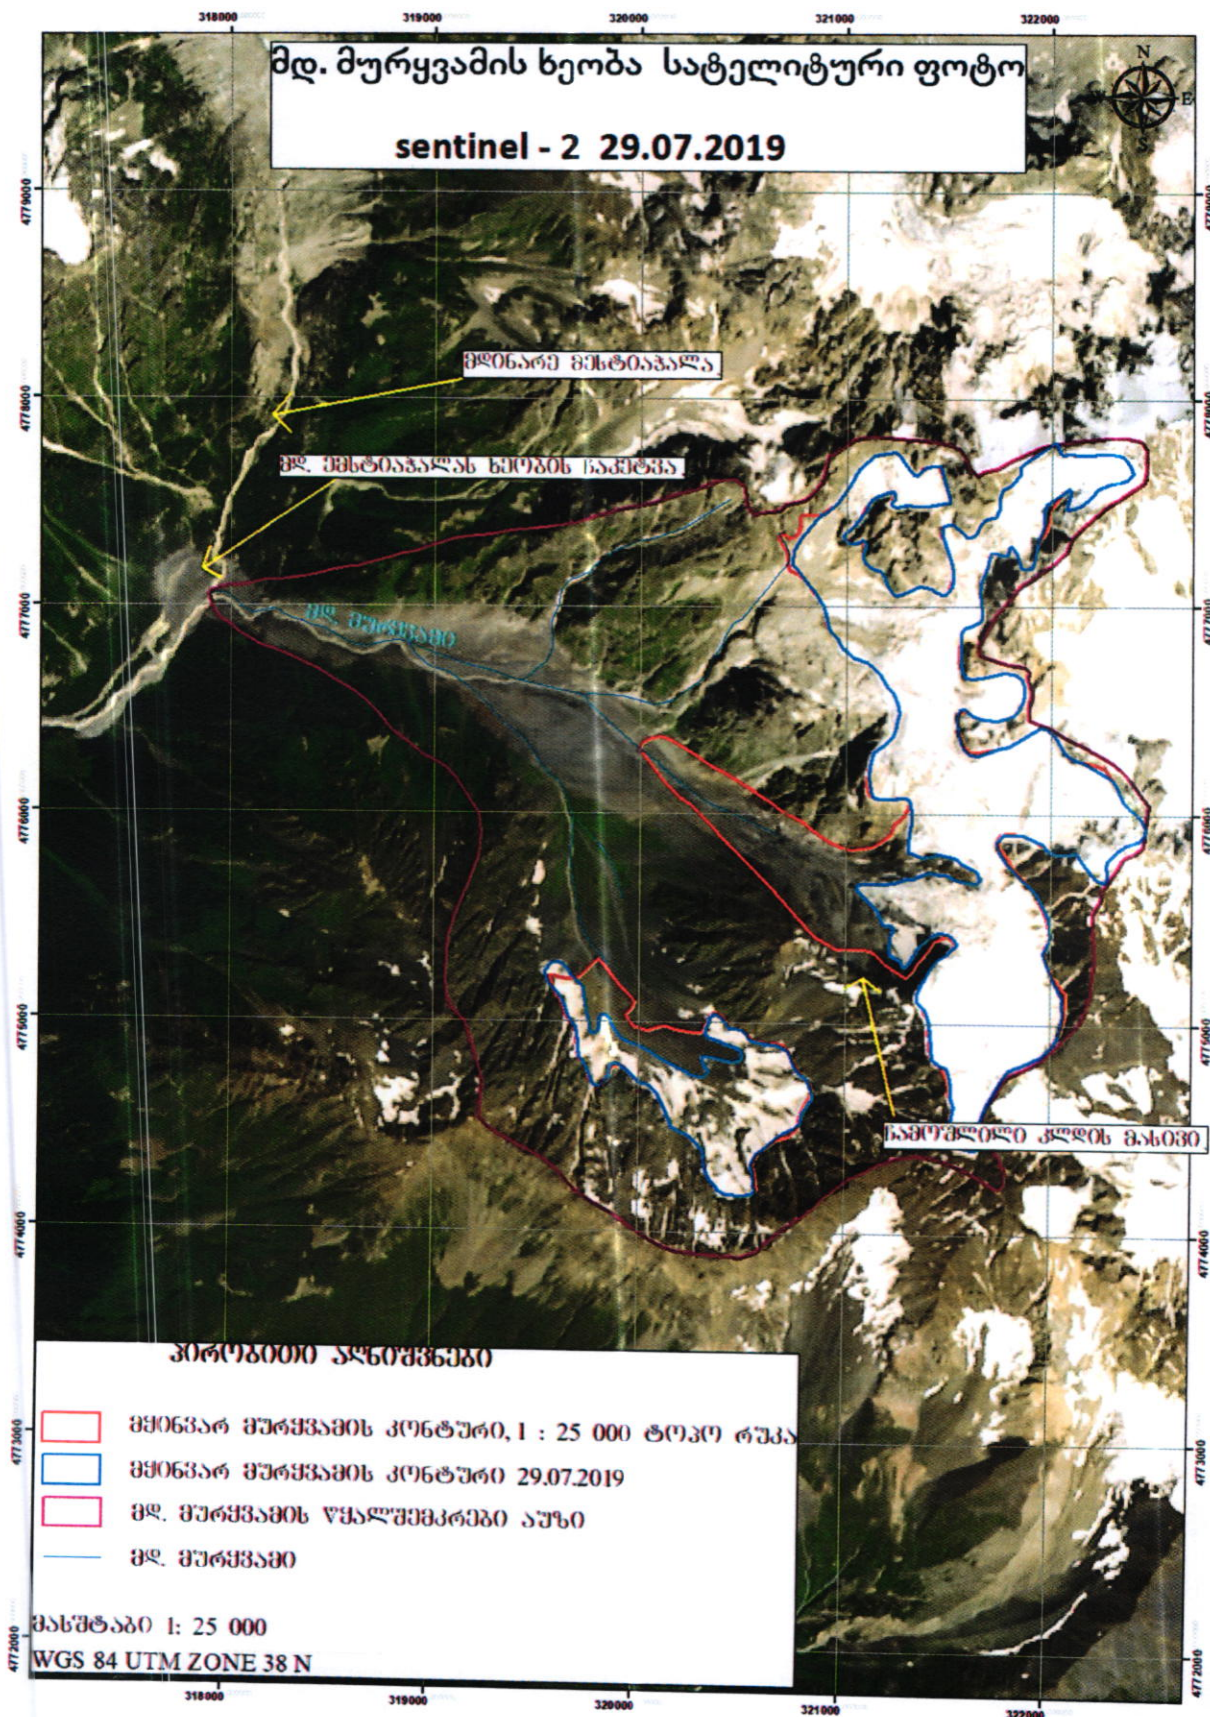
მდ. მურყვამის ხეობა დამუშავებული სატელიტური ფოტო

sentinel - 2 29.07.2019

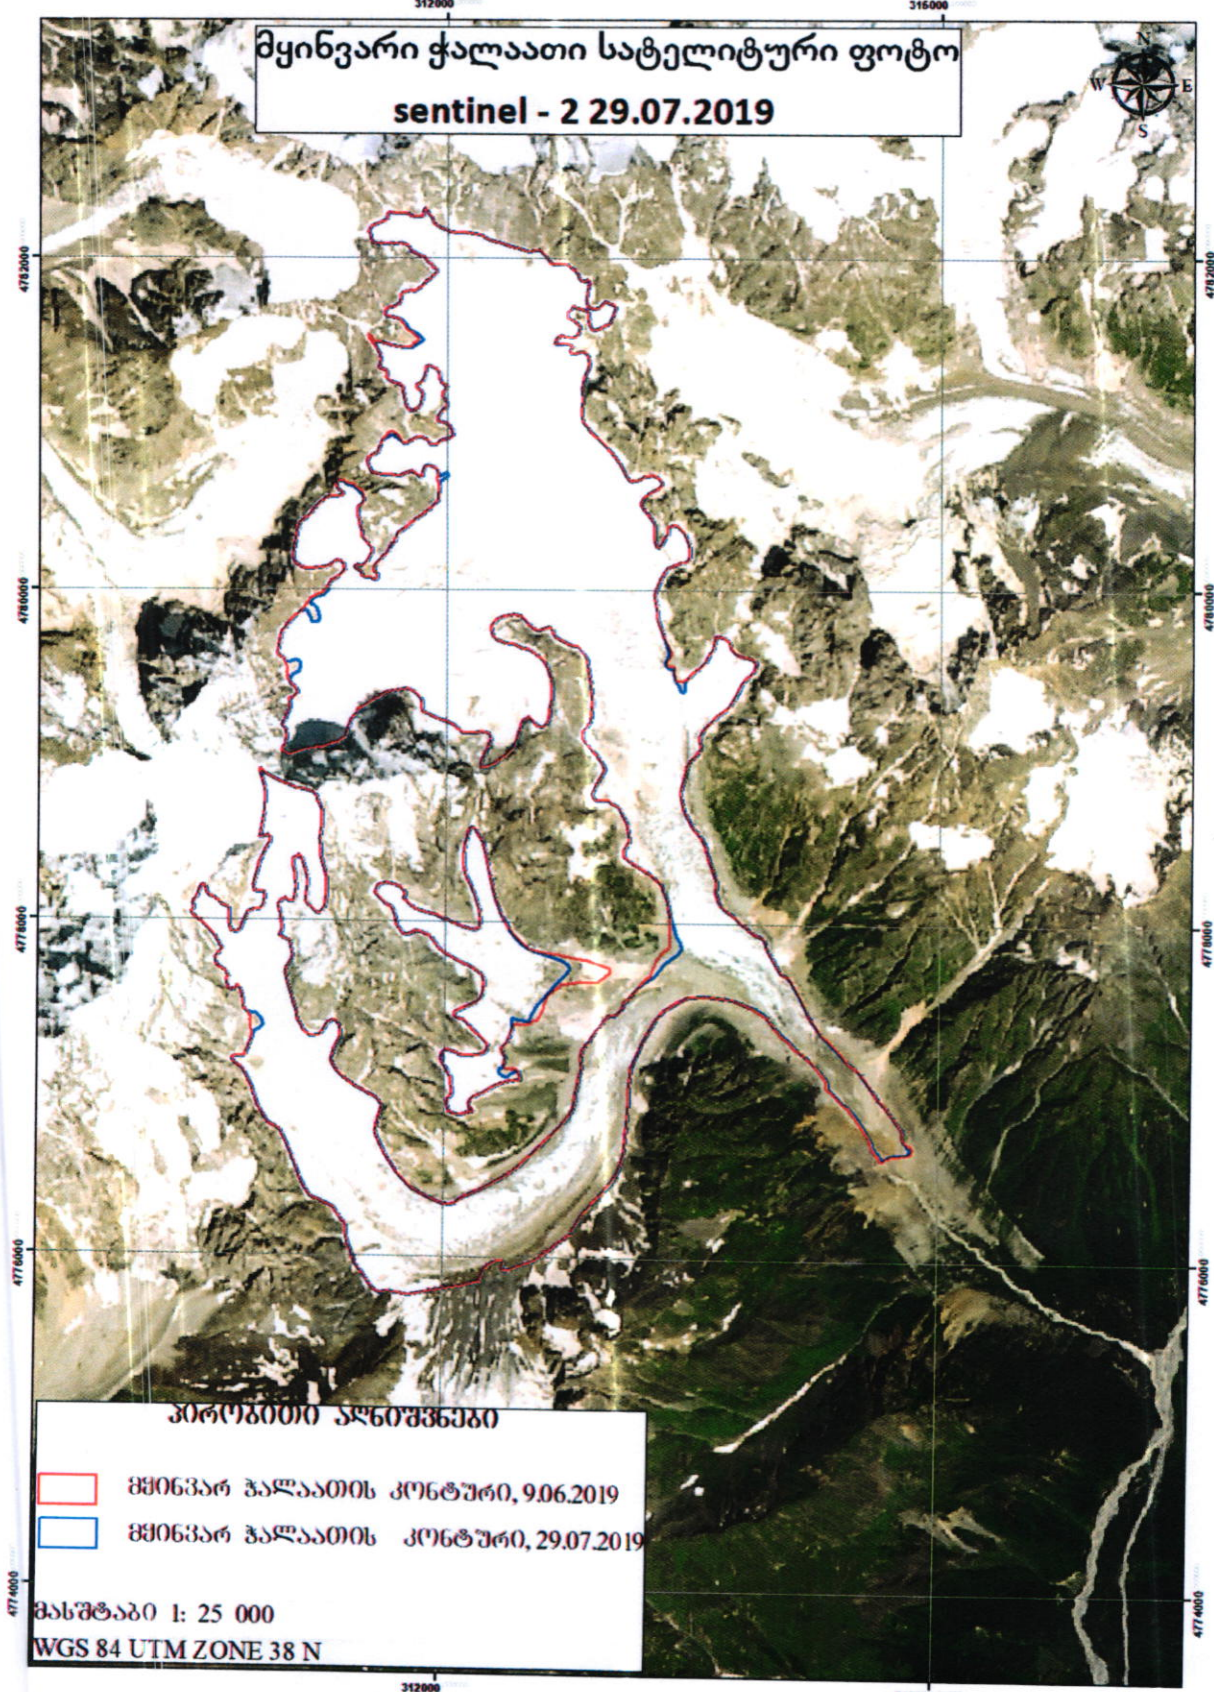
2019 წლის 29 ივლისის მონაცემებით მცინვარი ჭალაათი შედგება ორი ძირითადი ნაკადისგან. მარცხენა ძირითად შენაკადზე გვხვდება რამდენიმე ყინულვარდნილი. ყინულვარდნილსა და მცინვარის ენაზე მრავლადაა დიდი ზომის ნაპრალები. მცინვარის ენა დაფარულია ზედაპირული მორენებით. მცინვარის ენის უკანდახევამ 2019 წლის 9 ივნისიდან 2019 წლის 29 ივლისამდე შეადგინა 17-19 მეტრი. სატელიტური ფოტოების დამუშავების შედეგად 2019 წლის 29 ივლისის მონაცემებით მცინვარ ჭალაათის ფართობი შეადგენს 8,11 კმ²-ს.

- მყინვარ ჭალაათის კონტური, 9.06.2019
- მყინვარ ჭალაათის კონტური, 29.07.2019

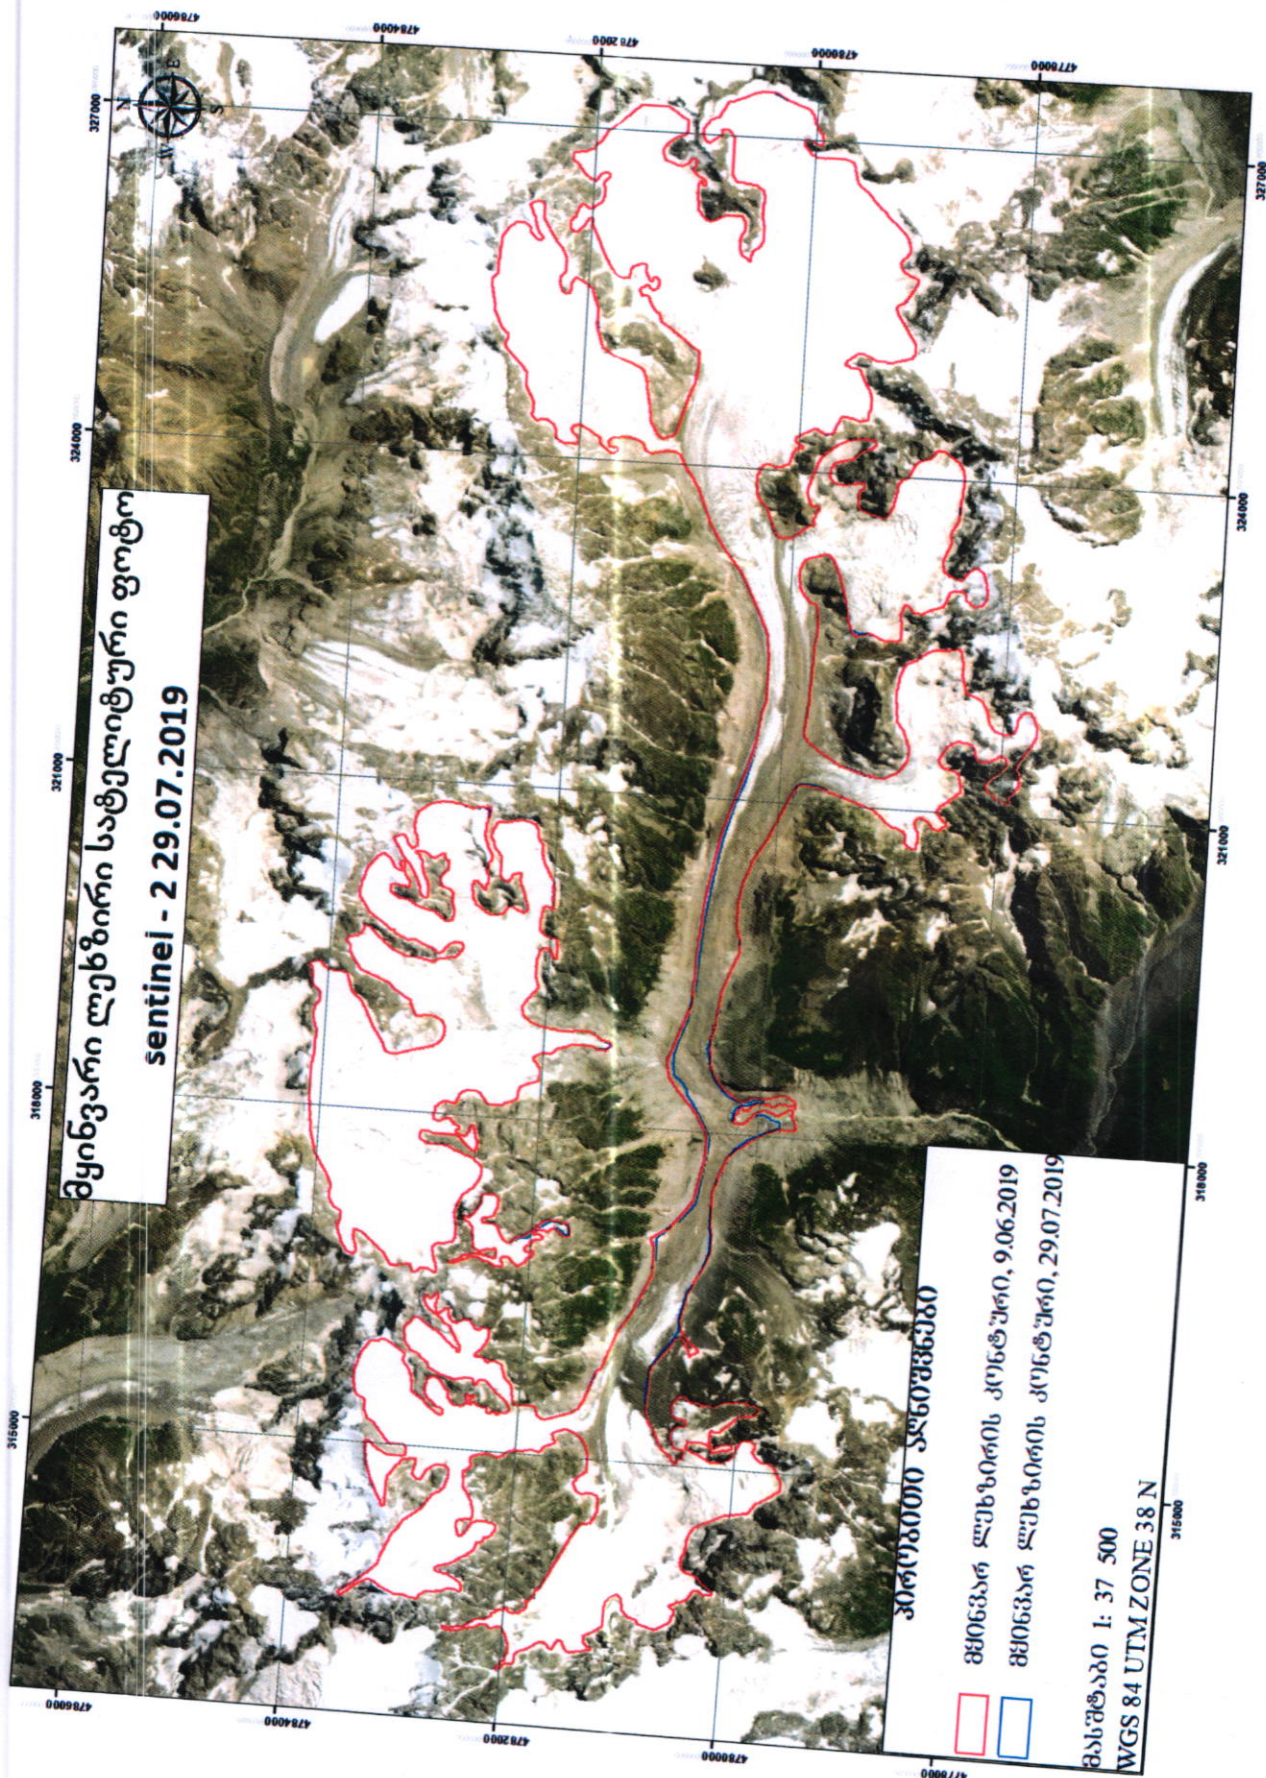
2019 წლის 29 ივლისის მონაცემებით მცინვარი ლეხზირი შედგება ორი ძირითადი ნაკადისგან, რომლის ფართობი შეადგენს 20.05 კმ²-ს. მცინვარ ლეხზირის დასავლეთ, მარჯვენა ნაკადი ორი მცინვარული ნაკადისგან, ხოლო აღმოსავლეთ მარცხენა ნაკადი ხუთი მცინვარისგან იქმნება. ნაკადის ორივე ენა ბოლო მონაკვეთში დაფარულია მორენული საფარით. აღმოსავლეთ (მარცხენა) ნაკადი ხუთი მცინვარიდან იქმნება, რომელთა შეერთების შემდეგ ვითარდება 290 მეტრამდე ყინულვარდნილი. ხუთი ნაკადის შეერთების ადგილზე ორი მძლავრი შუა მორენაა წარმოდგენილი, აქაც ბოლო მონაკვეთი ნატანი მასალითაა დაფარული. ამავე თარიღის მონაცემებით მცინვარ ლეხზირის ჩრდილოეთ (ცენტრალური) ნაკადის ფართობი შეადგენს 5,51 კმ²-ს, რომელსაც გაწყვეტილი აქვს ორ ძირითად ნაკადთან კონტაქტი და დამოუკიდებლად ვითარდება. მცინვარ ლეხზირის ცენტრალური ნაწილის ენის უკანდახევამ 2019 წლის

9 ივნისიდან 29 ივლისამდე შეადგინა 40-45 მეტრი, მარცხენა ბორტის უკანდახევამ 250 მეტრი და მარჯვენა ბორტის უკან დახევამ 135 მეტრი.

მცინვარი ლეხზირი სატელიტური ფოტო
sentinel - 2 29.07.2019

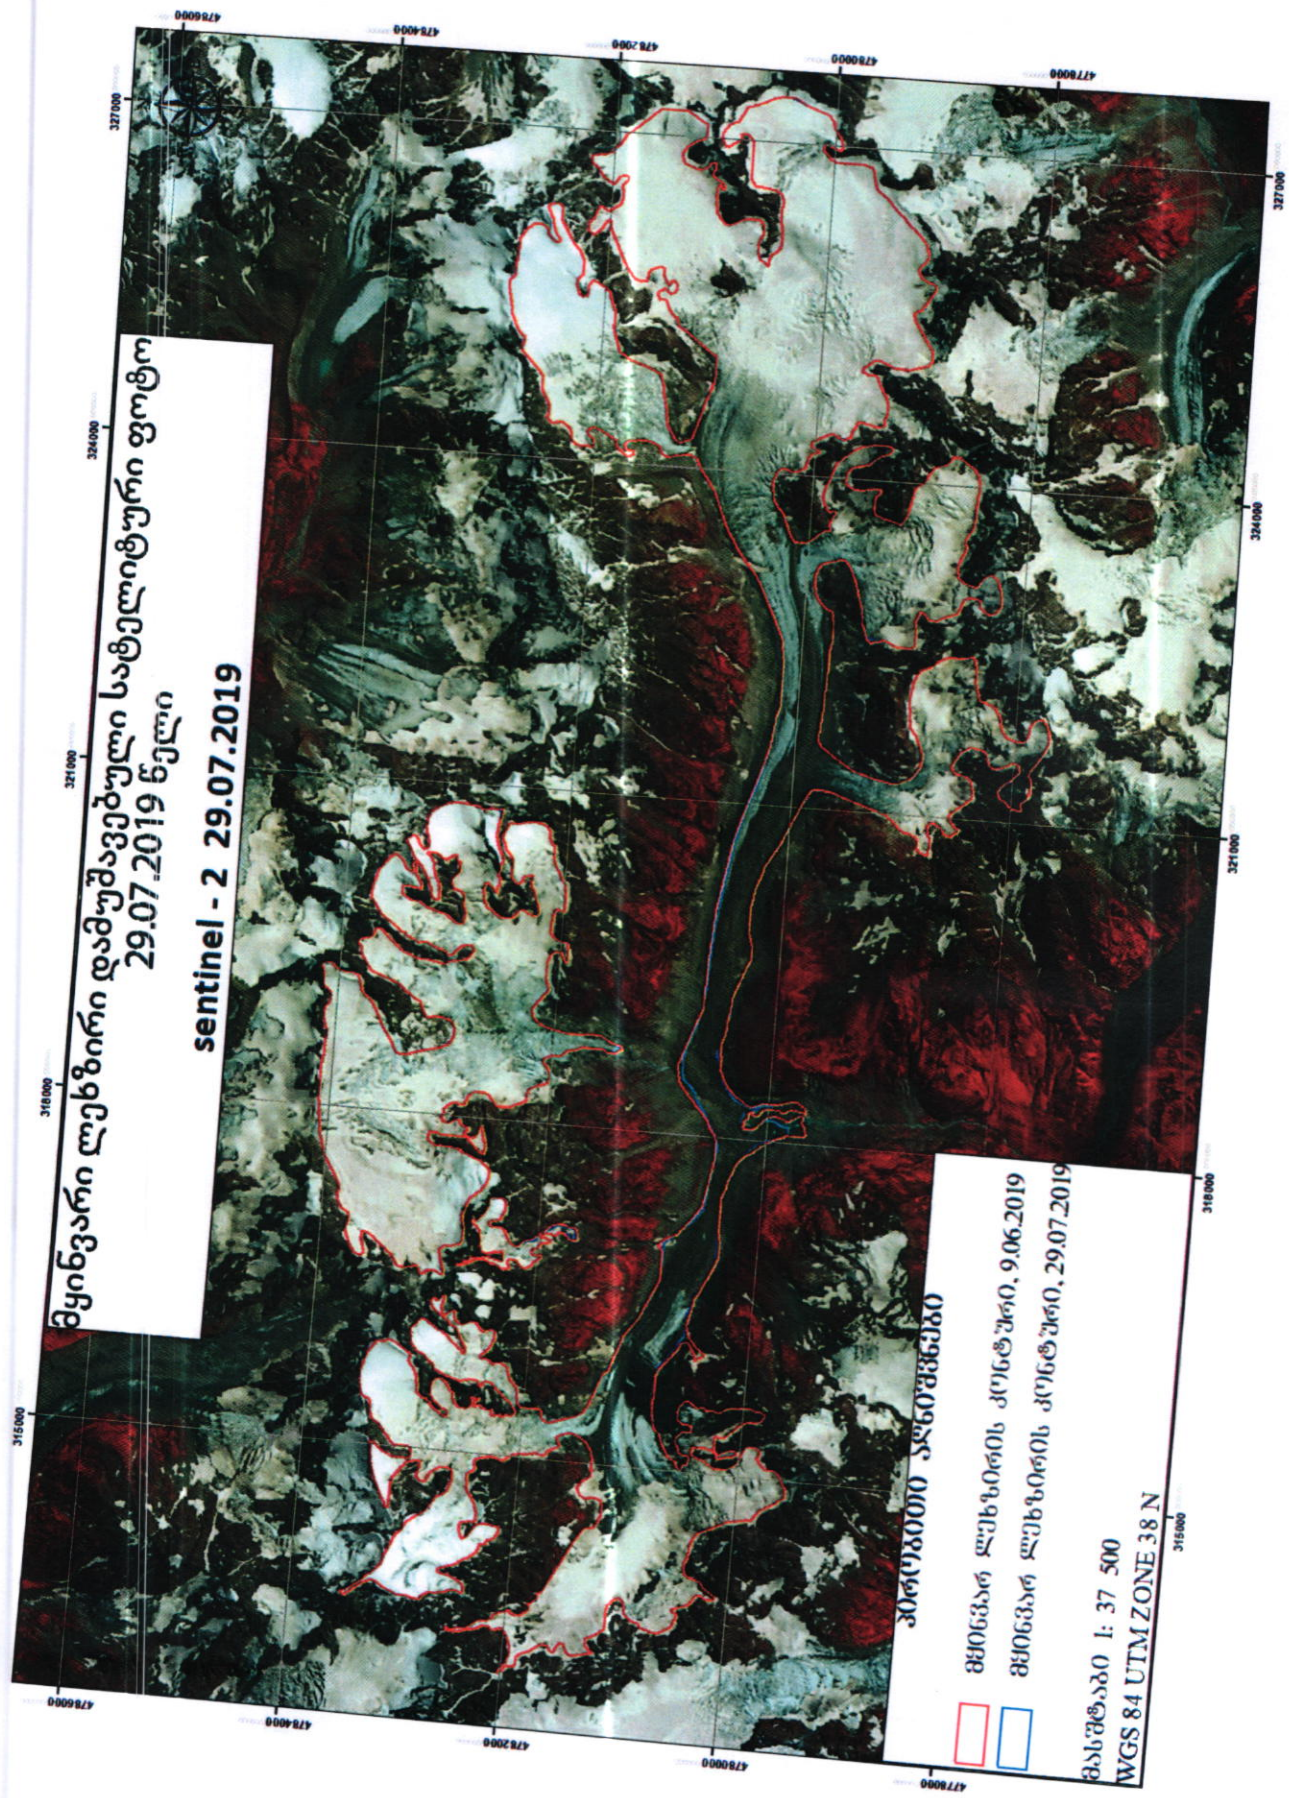
მცინვარ ლეხზირის ზედაპირი და ენა დაფარულია მძლავრი მორენული საფარით. ყინულვარდნილი და ენა დანაპრალიენებულია, მაღალი ტემპერატურისა და ყინულჩამოქცევების გამო მცინვარები კარგავენ მნიშვნელოვან ფართობს.

2019 წლის 9 ივნისის მდგომარეობით მცინვარ ლეხზირის დასავლეთ და აღმოსავლეთ ნაკადს აქვთ სუსტი კონტაქტი, მცინვარ ლეხზირის ძირითად ნაკადზე (დასავლეთ და აღმოსავლეთ ნაკადი) ფიქსირდება დიდი ზომის ნაპრალი და უახლოეს წლებში, მაღალი ტემპერატურის, ყინულჩამოქცევების შედეგად ნაპრალი გაფართოვდება, გაიზრდება მოხდება ინტენსიური ყინულჩამოქცევა და დნობა, რაც გამოიწვევს მცინვარ ლეხზირის დასავლეთ და აღმოსავლეთ ნაკადებს შორის კონტაქტის გაწყვეტას. აღნიშნული ფაქტი გამოიწვევს საქართველოში ყველაზე დიდი რთული ხეობის ტიპის მცინვარის დაშლას და მცინვარ ლეხზირიდან 3 დამოუკიდებელი ნაკადი დაიწყებს ფუნქციონირებას, ხოლო მცინვარის ენა აიწევს ბევრად მაღლა.

მყინვარი ლეხზირი დამუშავებული სატელიტური ფოტო
29.07.2019 წელი
sentinel - 2 29.07.2019

პროექტირება აკონსტრუქცია
მშენებარ ლეხზირის კონტური, 9.06.2019
მშენებარ ლეხზირის კონტური, 29.07.2019
მასშტაბი 1: 37 500
WGS 84 UTM ZONE 38 N
