პოზიცია	საინფორმაციო კითხვარი																																																																					
1	წიაღისარგებლობის ობიექტი - არაშენდას კონგლომერატის გამოკვლევა																																																																					
2	გენეტიური ტიპი - დანალექი																																																																					
3	სასარგებლო წიაღისეულის სამრეწველო ტიპი - სამშენებლო																																																																					
4	წიაღისარგებლობის ობიექტის მდებარეობა და ტერიტორიის ზოგადი აღწერა																																																																					
4.1	რეგიონი - კახეთი																																																																					
4.2	მუნიციპალიტეტი - გურჯაანი																																																																					
4.3	ადმინისტრაციული ერთეული - არაშენდა																																																																					
4.4	უახლოესი დასახლებული პუნქტი - სოფ. არაშენდა																																																																					
4.5	დაშორება მნიშვნელოვანი პუნქტიდან - მ/ც გურჯაანიდან 8-10 კმ (პირდაპირი მანძილი)																																																																					
4.6	მანძილი სახელმწიფო საზღვრიდან / ზღვის სანა

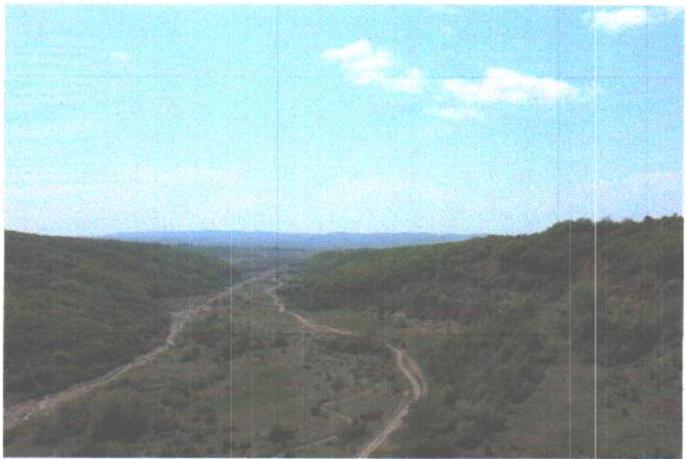
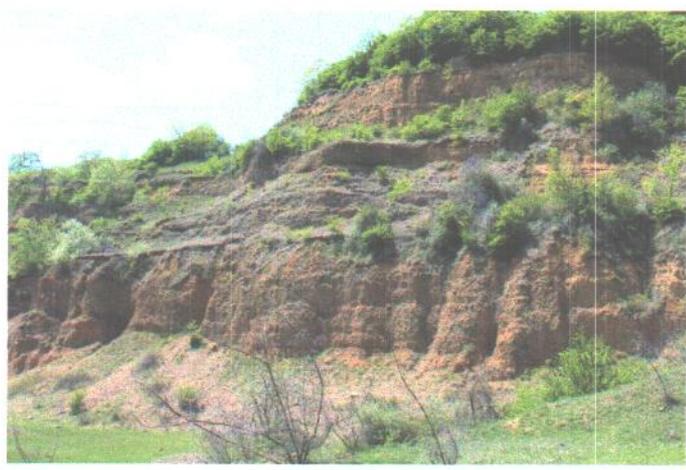
<table><tr> <th>N</th> <th>X</th> <th>Y</th> </tr><tr> <td colspan="3" style="text-align: center;"><b>S = 184 460 კვ.მ</b></td> </tr><tr> <td colspan="3" style="text-align: center;"><b>WGS 1984</b></td> </tr></table>

12.1	წიაღთსარგებლობის ობიექტის მორფოლოგია - სალიცენზიო ობიექტი (კონგლომერატი) მდებარეობს გორაკბორცვიანი რელიეფის მქონე ტერიტორიაზე და მოიცავს მდ. ლაკებს მარჯვენა ფერდობს და თხემურ ნაწილს. რელიეფი ძლიერ დანაწევრებულია ატმოსფერული ნალექების ზეგავლენით. ტერიტორია ტექნოგენურად სახეცვლილია და დაფარულია ხე-მცენარეებით.
