# რუისის ქარის ელექტროსადგურის პროექტი გარემოზე ზემოქმედების შეფასება სკოპინგის ანგარიში ტომი 2 - დანართები

პროექტის განმახორციელებელი:  
სს „ვინდ ფაუერი“

შემსრულებელი:  
შპს „დაბლიუიჯი ენვი კონსლტინგი“

2022 წელი

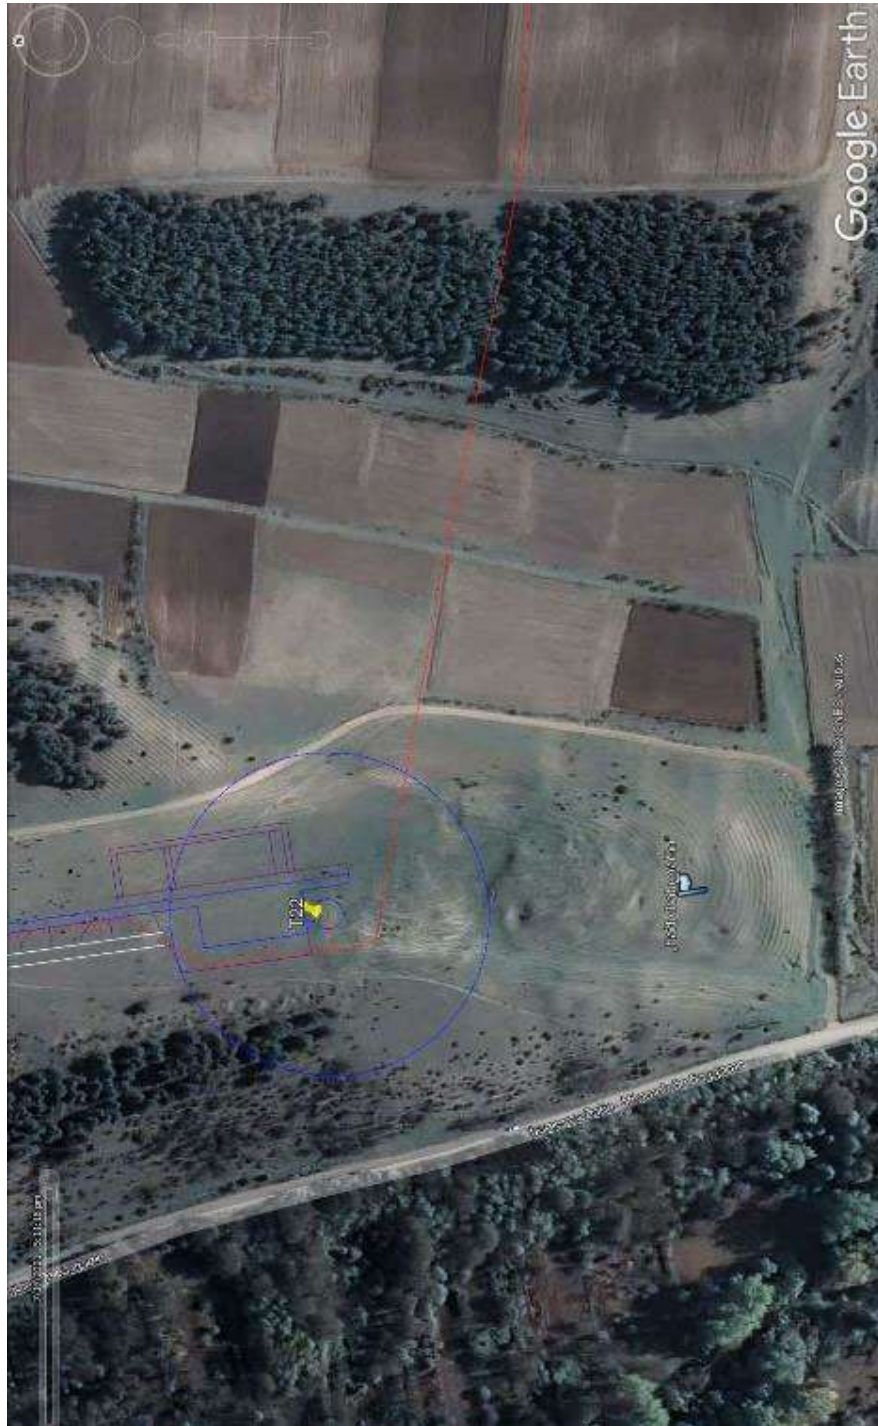
„სამოსახლარი“ (დროშა-ნიშნული) T22 ანმასთან (ყვითელი ნიშნული) მიმართებაში. ორთოფოტო

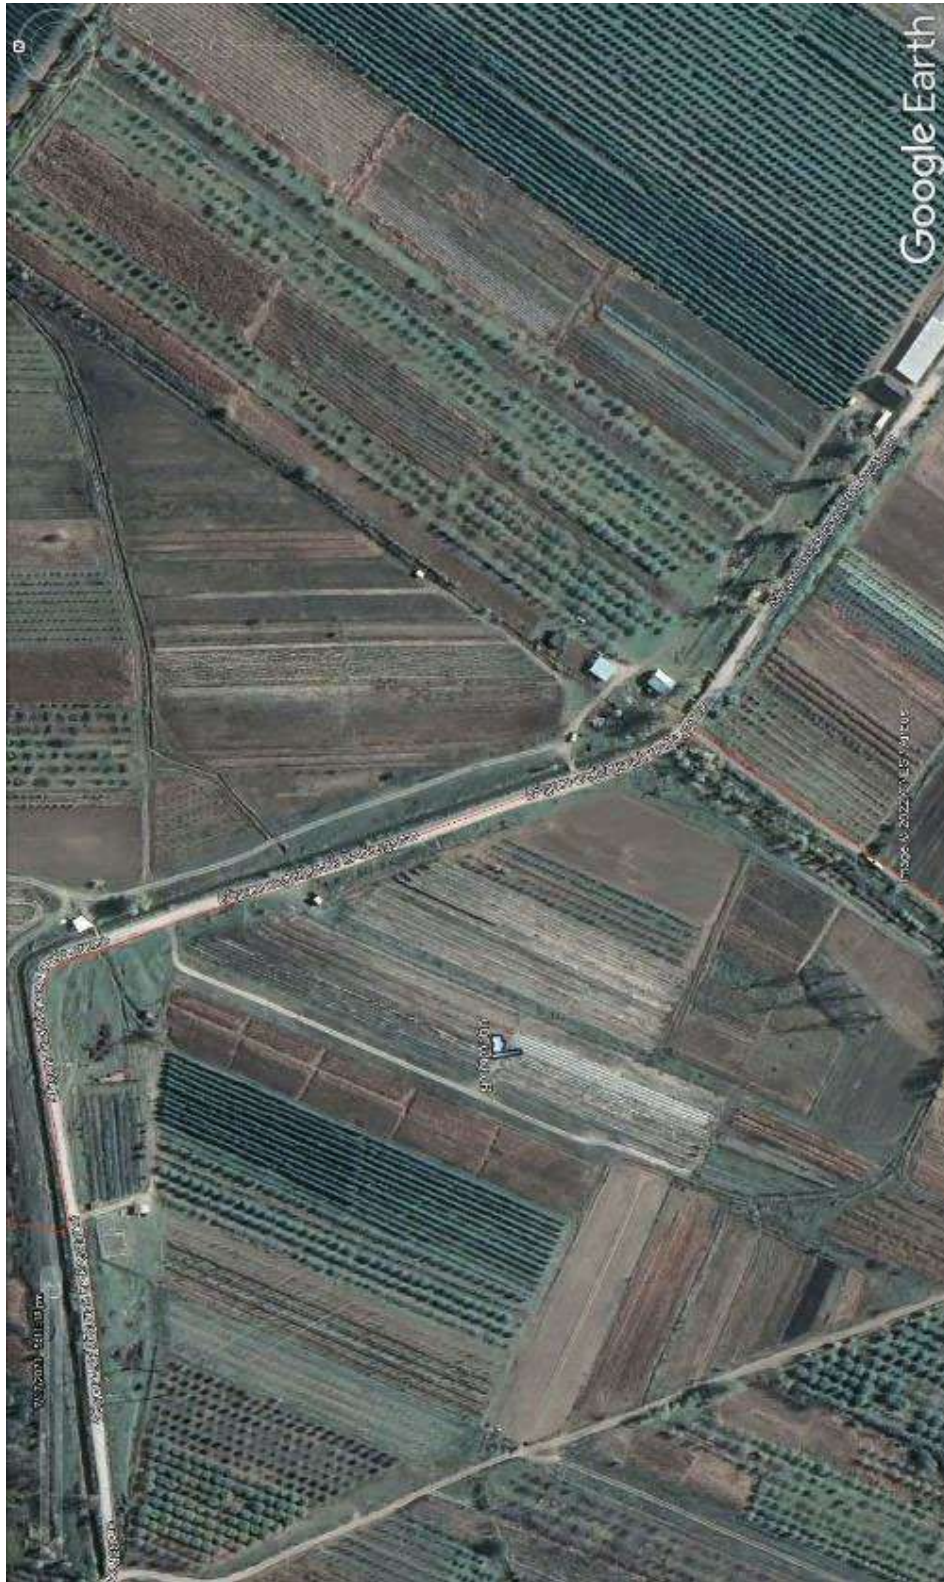
„ყორღანი“ (დროშა-ნიშნული) ელექტროსადენთან (წითელი ხაზი) მიმართებაში. ორთოფოტო

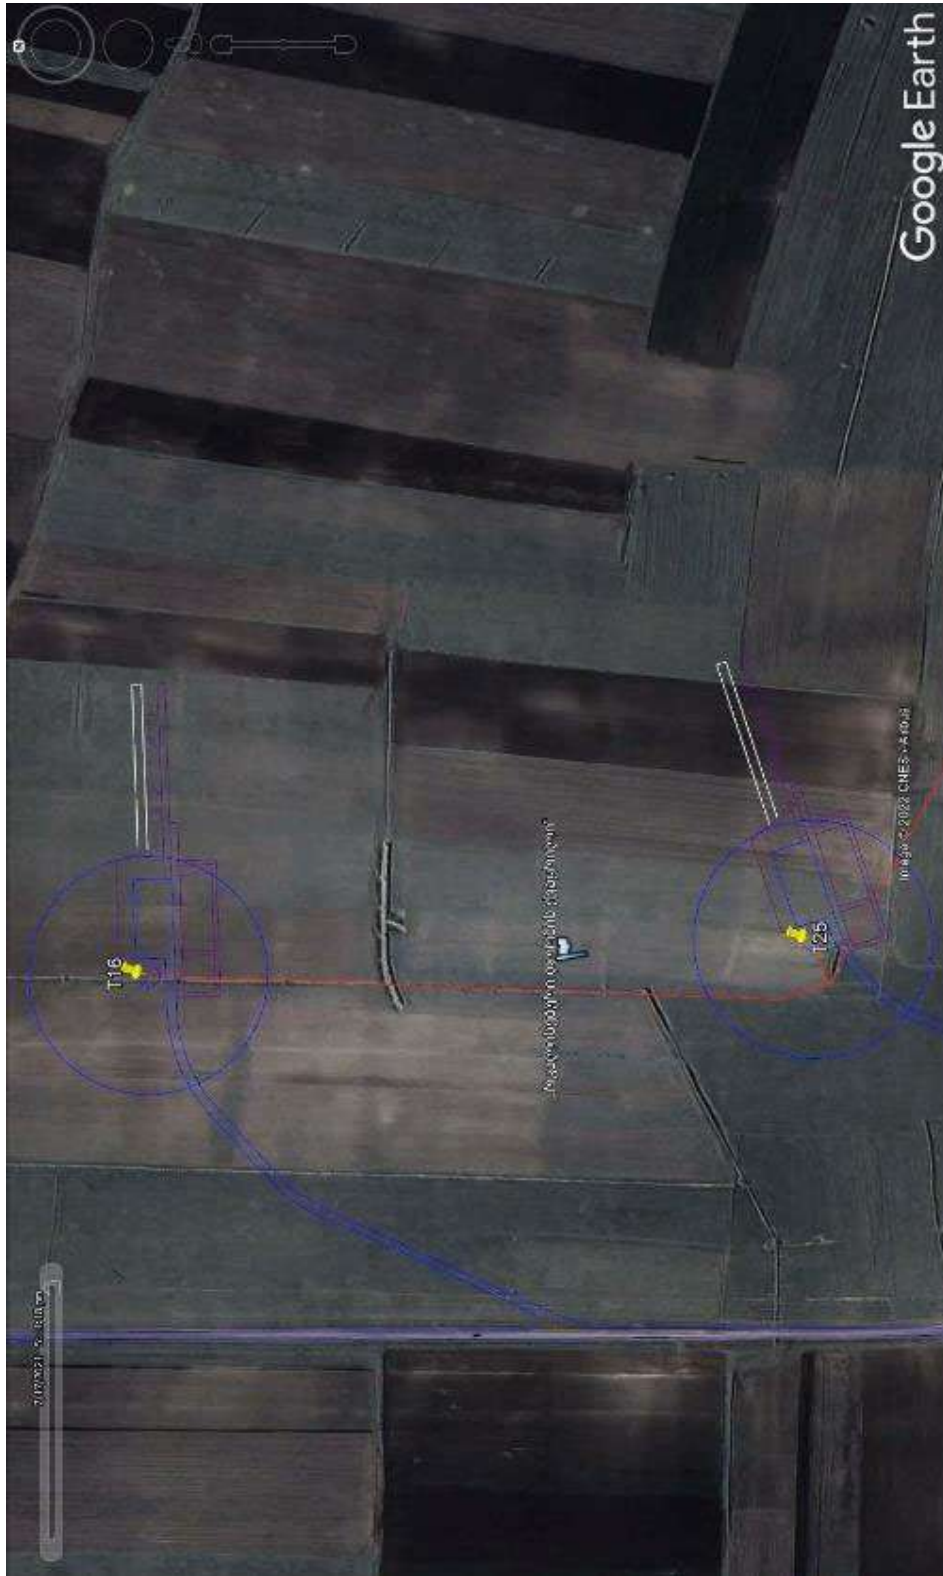
„რკალისებური ფორმის ქვყერილი“ (დროშა-ნიშნული) T16 და T25 ანბებთან (ყვითელი ნიშნულები) მიმართებაში. ორთოფოტო

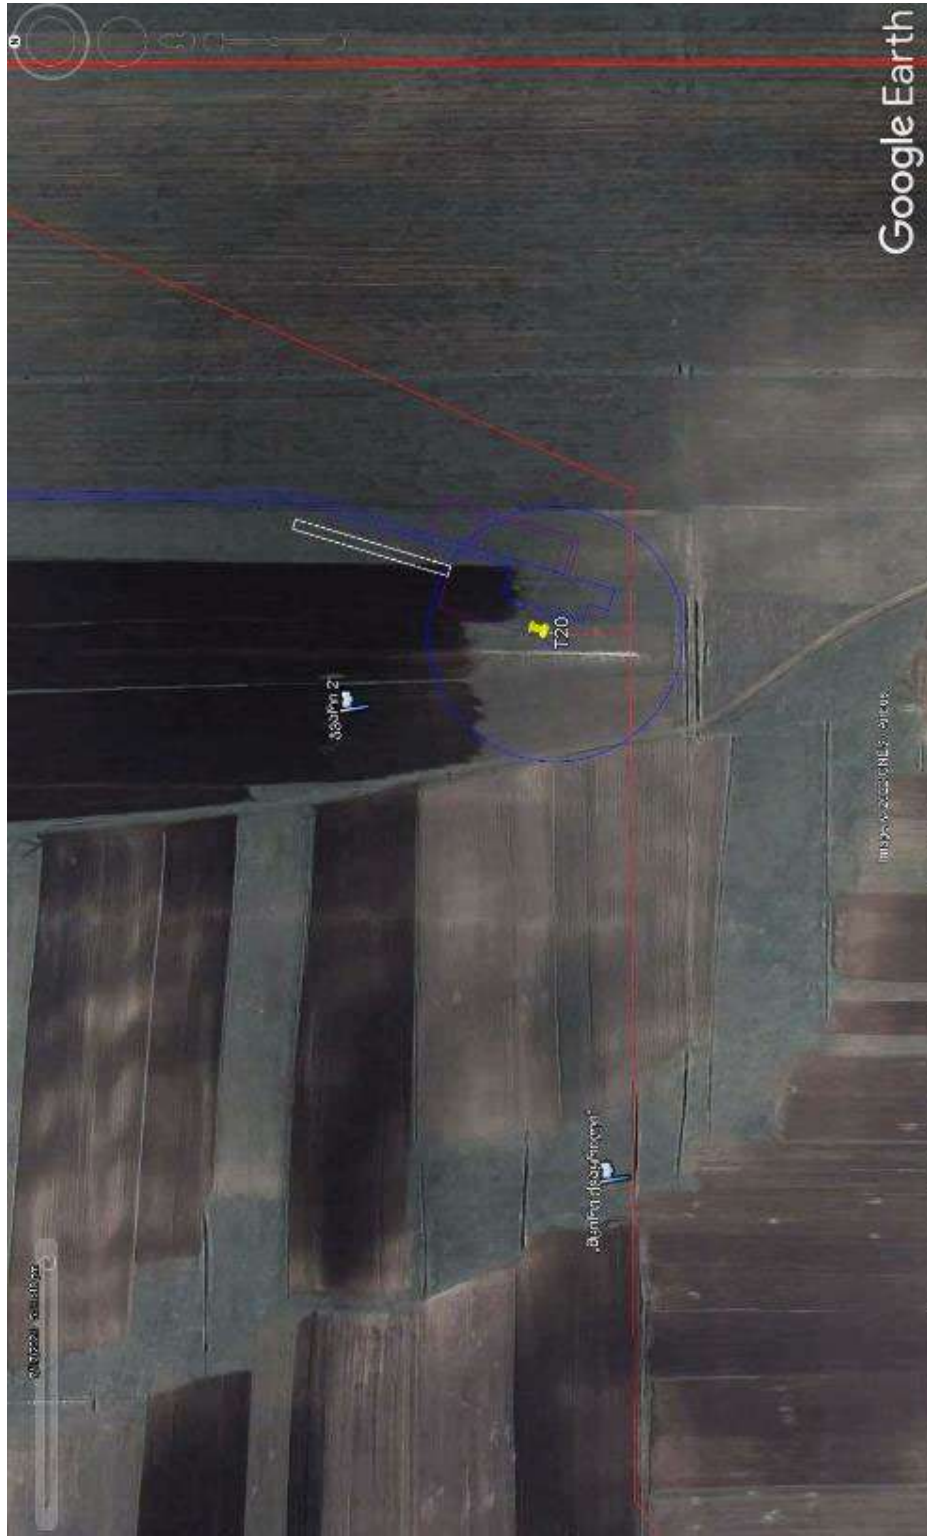
„მცირე ქვყარილი“ და „ჯვარი2“ (დრომა-ნიმნულები) T20 ანმასთან მიმართებაში. ორთოფოტო
