მესტიაჭალა ჰესის პრიორიტეტული პროექტები საბოლოო ანგარიში საველე კვლევის და გეოლოგიური რისკ-ფაქტორების შეფასების შესახებ, 2020

საბოლოო ანგარიში მესტიაჭალა 1 ჰესის წყალსაკრების საველე კვლევის და გეოლოგიური რისკ-ფაქტორების შეფასების შესახებ წარმოადგენს გეომეცნიერული შეფასების შედეგებს GRPC-ს და სამუშაო ჯგუფს შორის ძირითადი ხელშეკრულების შესაბამისად.

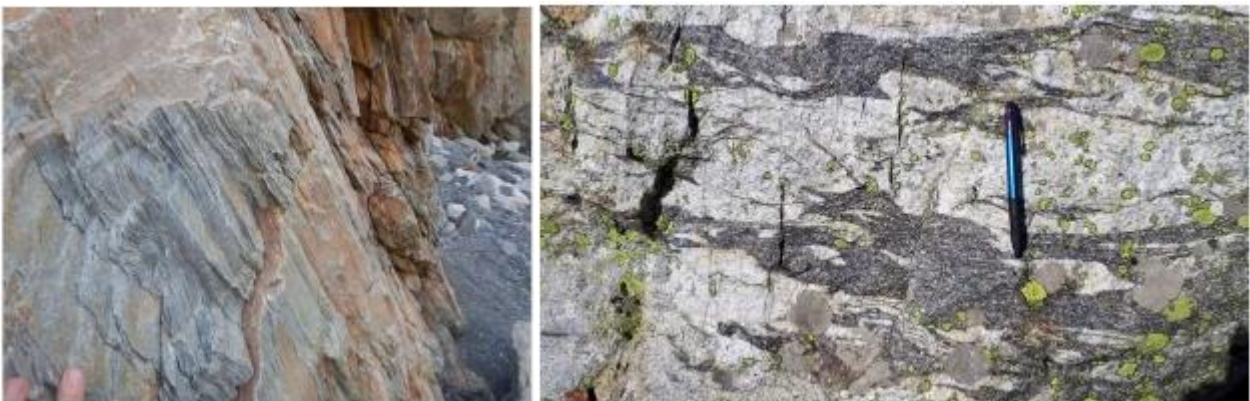
სურ. 2-2: ტიპური ქანის გაშიშვლება. მარცხნივ: ქვედა იურიდიული ფიქლები (Zedamuashi Member) გამოხატული აშრევეებით გალერეას ლოკაციაზე. მარჯვნივ: გვიანი პალეოზოური ლენტური გნეისები მესტიაჭალას ხეობაში.

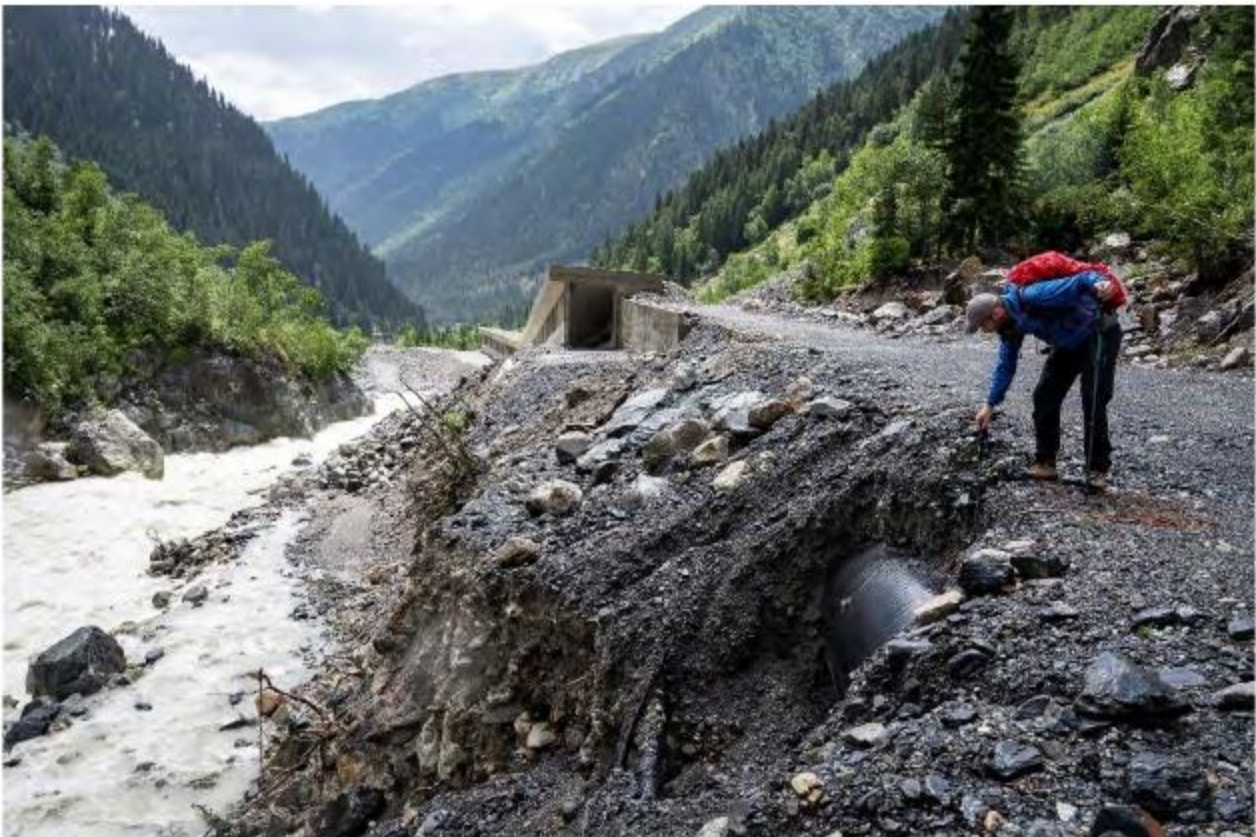
სურ. 7-4: გამიშვლებული სადაწნეო მილსადენი მდებარეობს პირდაპირ არხის მოხრილ მონაკვეთში, ეს ადგილი განსაკუთრებით ექვემდებარება შესაძლო ეროზიას (რესინგერის ფოტო 2020).

(სურ 7-4). შემდეგი მოდელირების მიზანია წარმოადგინოს 1-30 წელიწადში (1 – 100 წელიწადში) საანგარიშო ხარჯი HYDROCONSULT ანგარიშის შესაბამისად (2015), რომელიც იწვევს ღვარცოფულ ნაკადს იმგვარად, რომ მოცულობები, სიჩქარეები და წნევა შეიძლება შეფასდეს ჰესის ინფრასტრუქტურასთან დაკავშირებით. იმ ფაქტის დადასტურებით, რომ Hydroconsult ანგარიშში არ არის ექსტრემალური მაჩვენებლები, 1-30 წელიწადში ხარჯი შეიძლება გასაგები იყოს ადგილზე გარემოებებში. აღნიშნულის გათვალისწინებით გამოიყენება 1-100 წელიწადში საანგარიშო ხარჯი შედარების მიზნით, რომელიც მოცემულია ფრჩხილებში შემდეგ ნაწილებში. მესტიაჰალას ხეობის არსებული ტომოგრაფია გამოყენებული იქნა მოდელირების საფუძვლად.

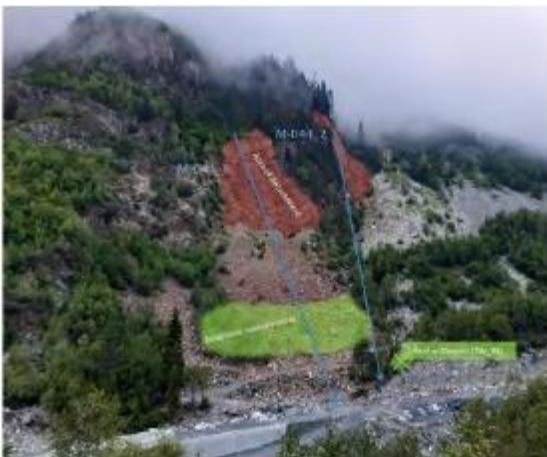
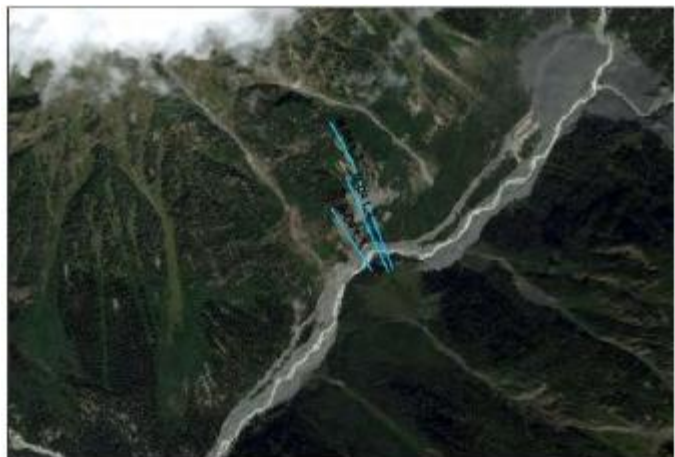
სურ 8-1: M-D4 ტრაექტორიები 1 და 2; ხედი - NNW

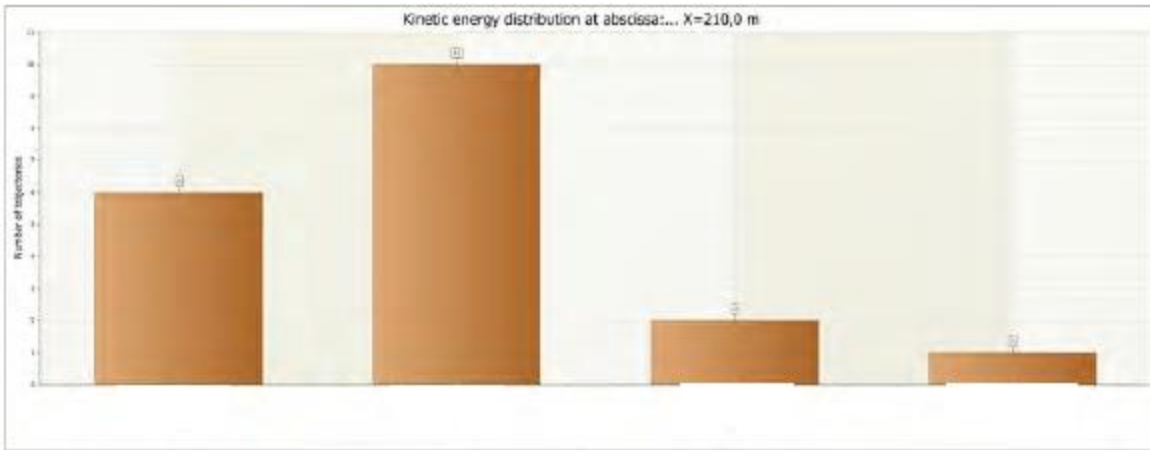
სურ. 8-3: კინეტიკური ენერგიის განაწილება გზაზე ($x = 210$ m)

X_b [m]	Y_b [m]	H_{pMax} [m]	V_{max} [m/s]	E_{max} [KJ]
210	21.05	0.5	9	1,050

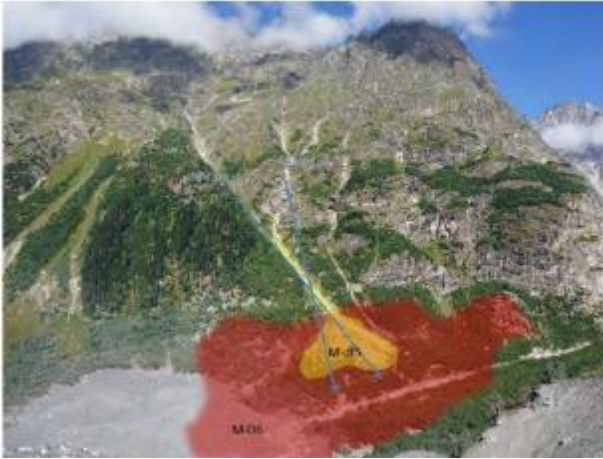
სურ. 8-8: M-D6 ტრაექტორიები 1 და 2. ხედი NW. ტრაექტორიები ს.

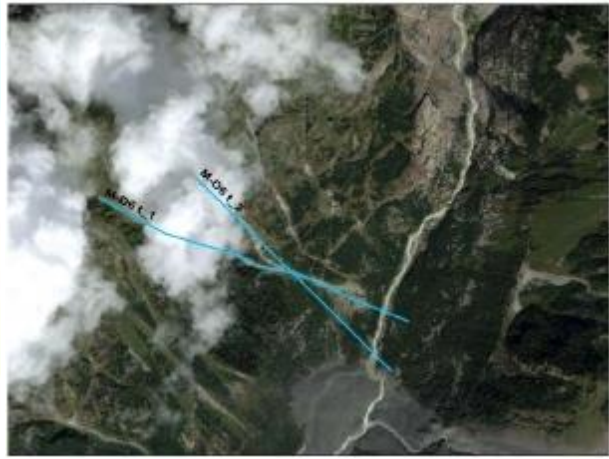
სურ. 8-9: სატელიტური გამოსახულება M-D6 1 და 2 ტრაექტორიები ს.

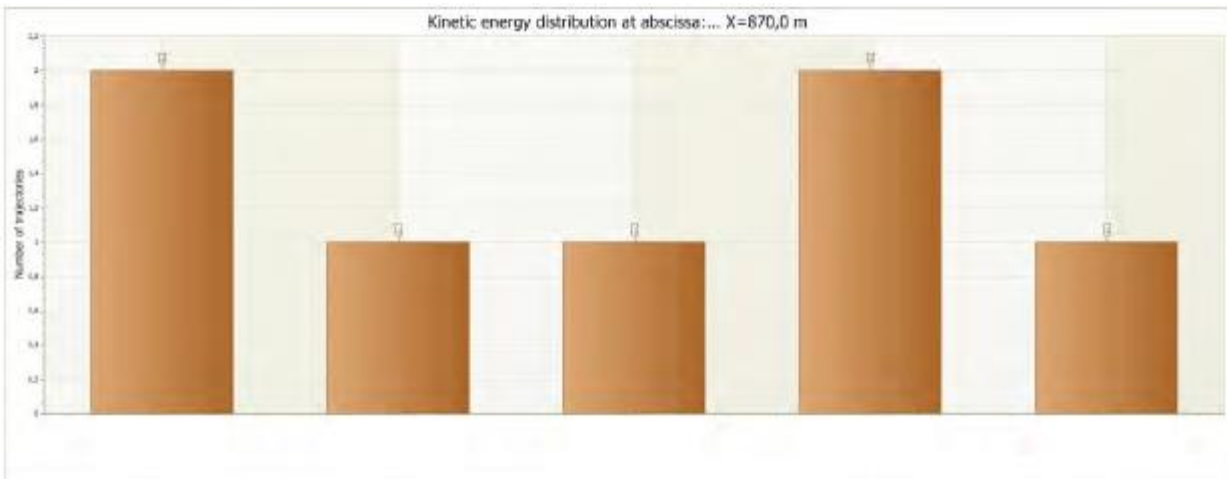
სურ 8-10: კინეტიკური ენერჯის განაწილება ($x = 870$ m) პოზიციაზე

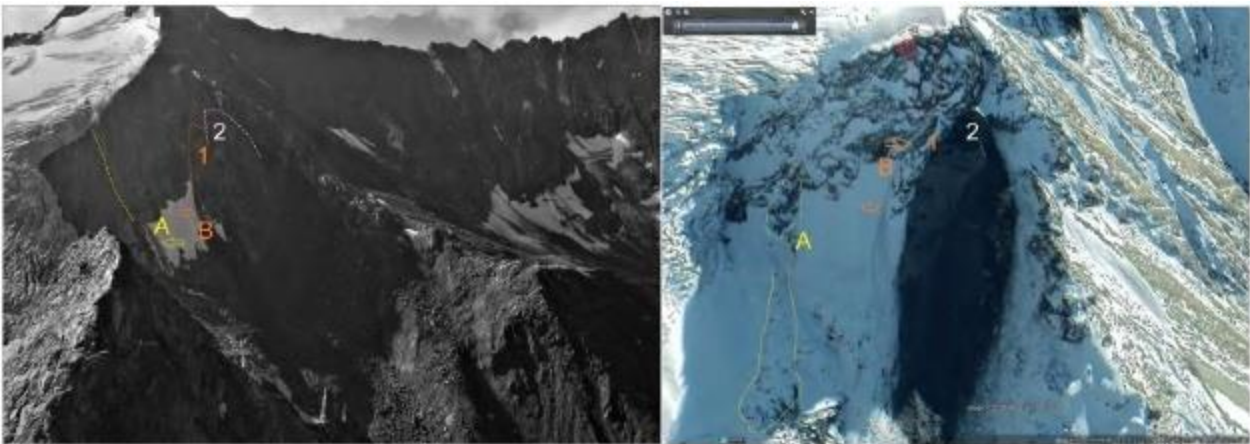
სურ. 8-14: აქტივობის ინდიკატორები. მარცხნივ: მოწყვეტის ზონის მიმოხილვა ვერტმფრენიდან 2019 წლის აგვისტოში. მარჯვნივ: 2019 წლის ოქტომბერში Google earth გამოსახულება: კლდის კოშკის ჩამოქცევა 10/2019; 1: უახლოესი მომავლის მოვლენა; A და B: ბზარები აქტიური ჩამონაშალის გამოყოფით, C: ახალი ბზარების განვითარება (შემდგომი განმარტებებისთვის ასევე იხილეთ ანგარიში 02).

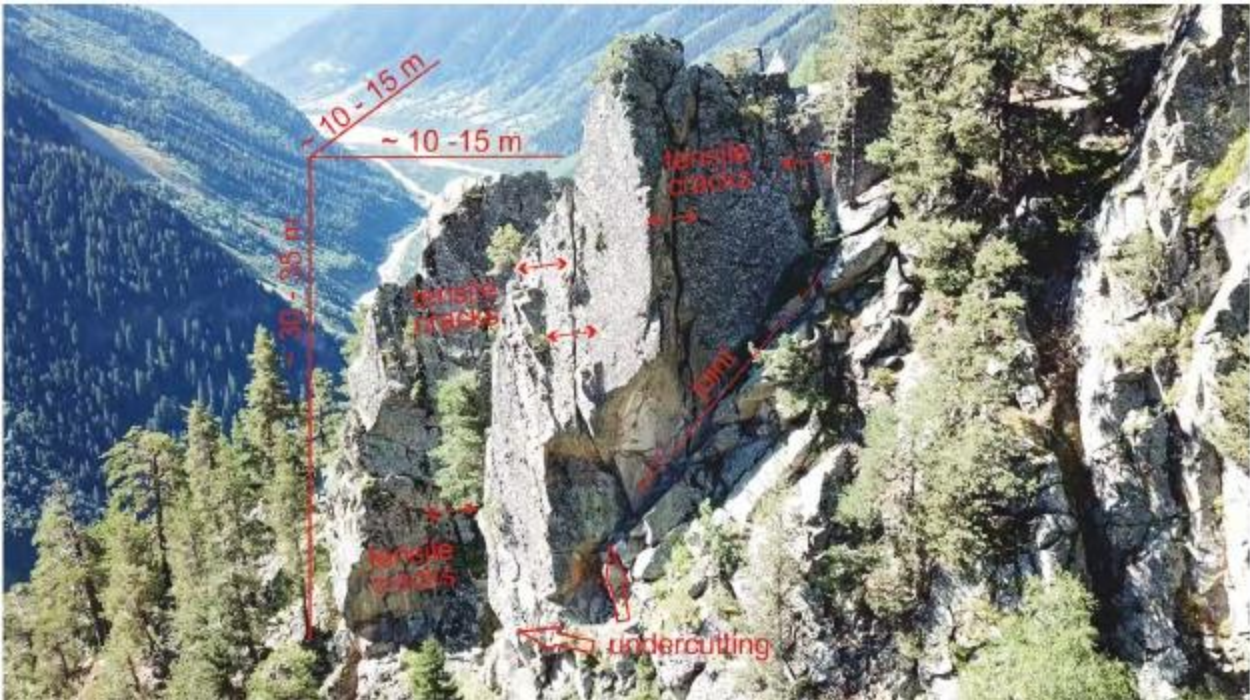
სურ 8-17: არასტაბილური ქანის კოშკები დასავლეთ ფერდობზე გალერეას ზემოთ (M-R3b). გაზომილი ქანის მოცულობა მერყეობს 2,500m³ და 10,500 m³ შორის (ძირითადად კლასი: დიდი მოცულობით ქანების ჩამოშლა).

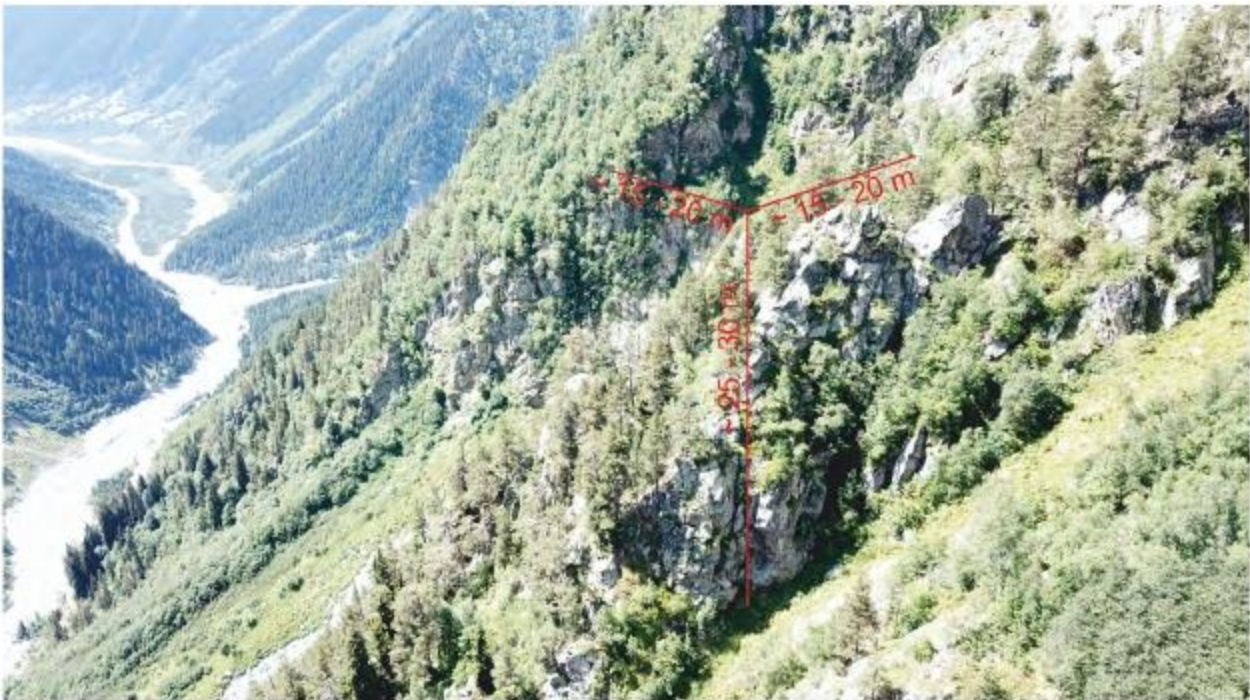
სურ. 8-18: არასტაბილური კომპლექსი დასავლეთ ფერდობზე (M-R5b). გაზომილი ქანის მოცულობა მერყეობს 5,000m³ და 12,000 m³ შორის (ძირითადად კლასი: ფართო მოცულობით ქანის ჩამოშლა). გაითვალისწინეთ დახრილი ბზარი ფერდობის პარალელურად.

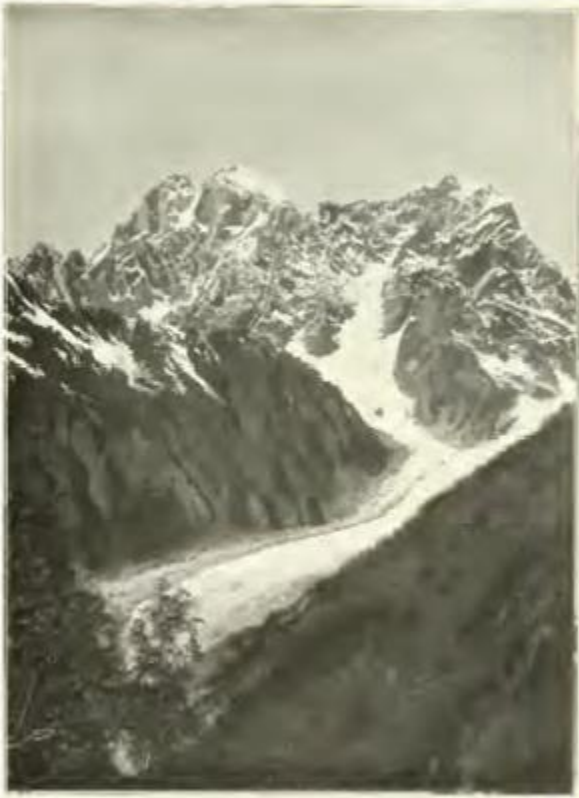
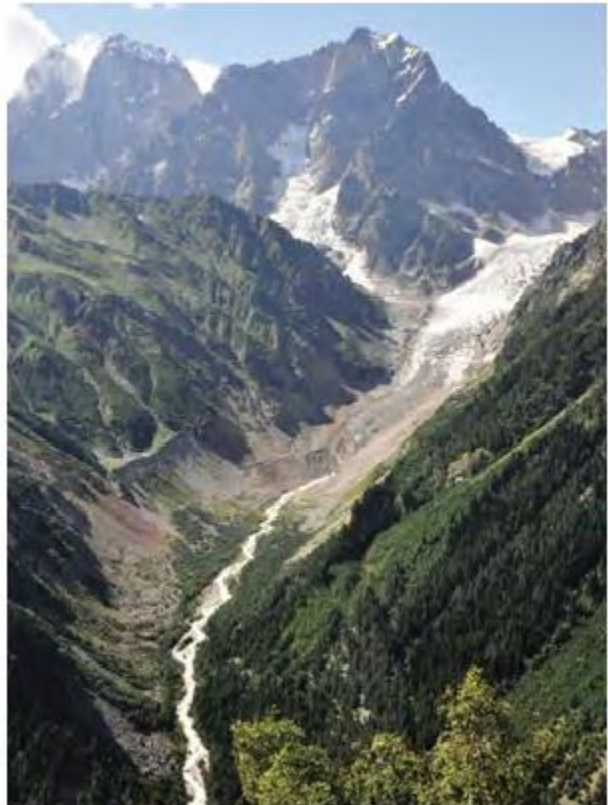
ორი პიკი მარცხნივ წარმოადგენს სამხრეთ უშბას (4,700 მ asl) და ჩრდილოეთ უშბა (4,698 მ asl).

სურ. 9-1: მარცხნივ: ჭალაათის მყინვარი 1887 (DECHY 1905: 313),

მარჯვნივ: ჭალაათის მყინვარი 2011 (ტიელიძე 2019: 73

სურათი 9-1 ასახავს მყინვარის უკანდახევას 1887 წლიდან 2011 წლამდე. აშკარაა, რომ მყინვარმა შეავსო მთლიანი ხეობა და მიაღწია გვერდითი მორენების სიმაღლეს (ე.წ. „1850“ მორენები წინასწარ ანგარიშში, რომელიც ჩანს მარჯვენა ფოტოზე). ფხვიერი მასალა, რომელიც არ არის დაფარული მყინვარის უკანდახევით, ნათლად ჩანს მარჯვენა ფოტოზე. მიმდინარე მყინვარის უკანდახევა თანდათანობით აჩენს სხვადასხვა გრანულომეტრული შემადგენლობის ფხვიერ მასალას, რომელიც შესაძლოა მობილიზდეს შემდგომი ეროზიის და რემობილიზაციის შედეგად და შესაძლოა საფრთხე შეუქმნას ჰესი 1-ის სტრუქტურებს (იხილეთ თავი 5 დამატებითი დეტალებისთვის).

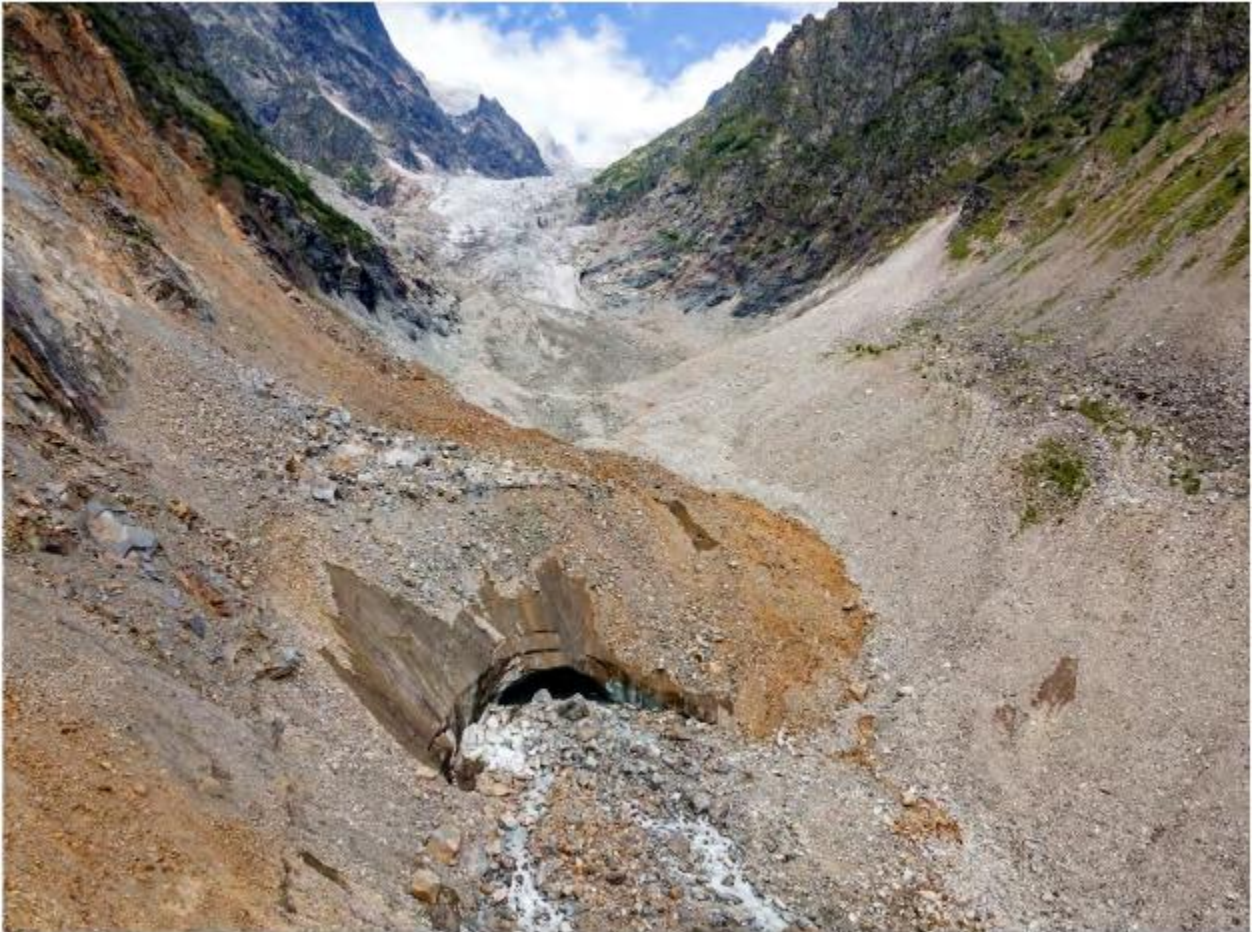
სურ 9-2: ჭალათის მცინვარის ბოლო სადგური (© Sebastian Resinger)

გადატანის თვალსაზრისით. სურათი 9-2 გადაღებულია დრონით და ასახავს მცინვარის პირს, ჩამონაშალით დაფარულ მცინვარის ენას და ფხვიერ მასალას, რომელიც წარმოადგენილია ორივე ფერდობზე (ჩრდილოეთი და სამხრეთი).

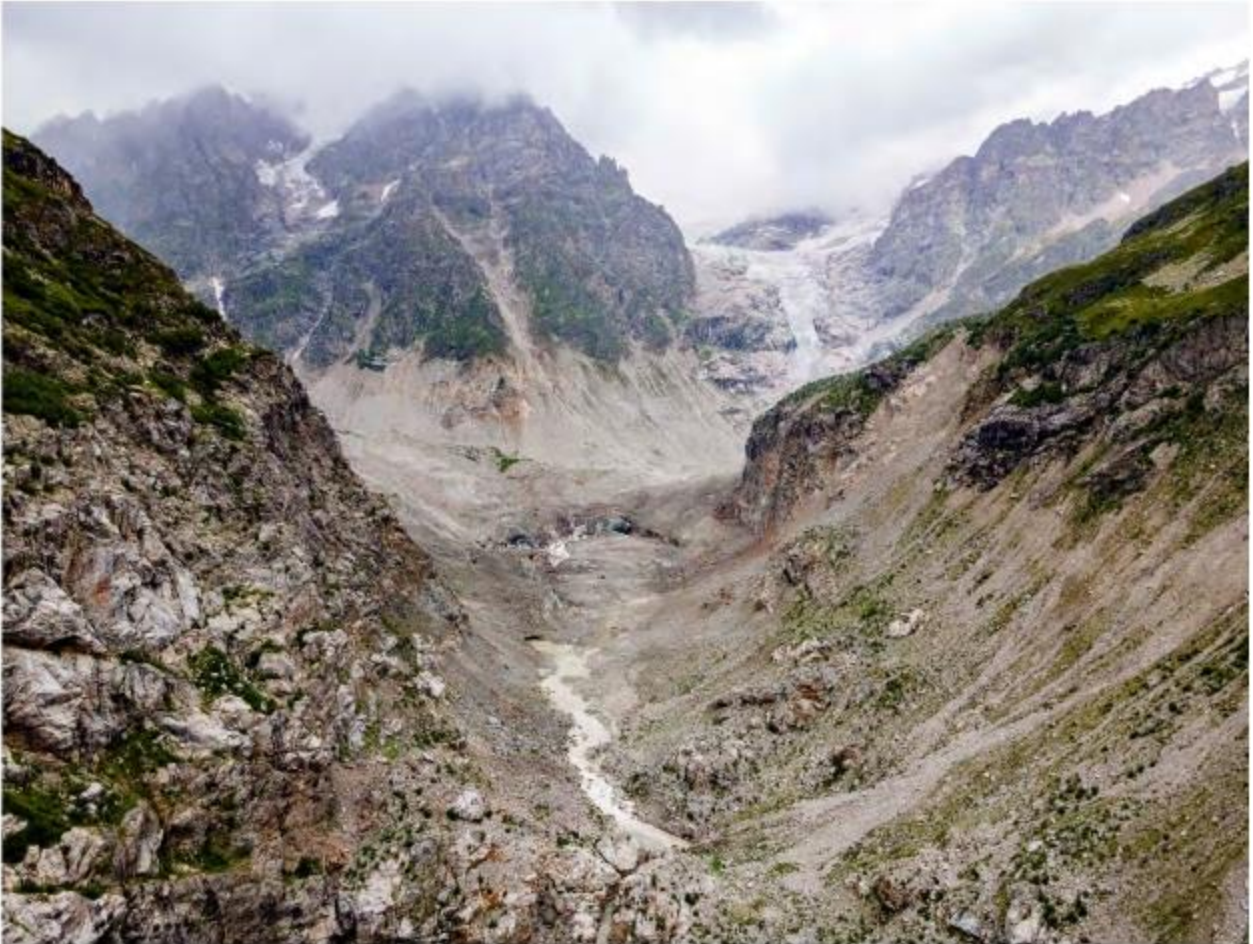
სურ. 9-4: ლეხზირის მყინვარი, მყინვარის პირი რთული ხეობის ტიპის მყინვარიდან, რომელიც წარმოიშობა ორი მთავარი აღმოსავლეთ და დასავლეთის ნაკადიდან. ჩრდილოეთ ლეხზირის მყინვარი ჩანს უკანა ფონზე და ცენტრალურ ნაწილში მდებარეობს ქვედაფენის შემცირება © Sebastian Resinger

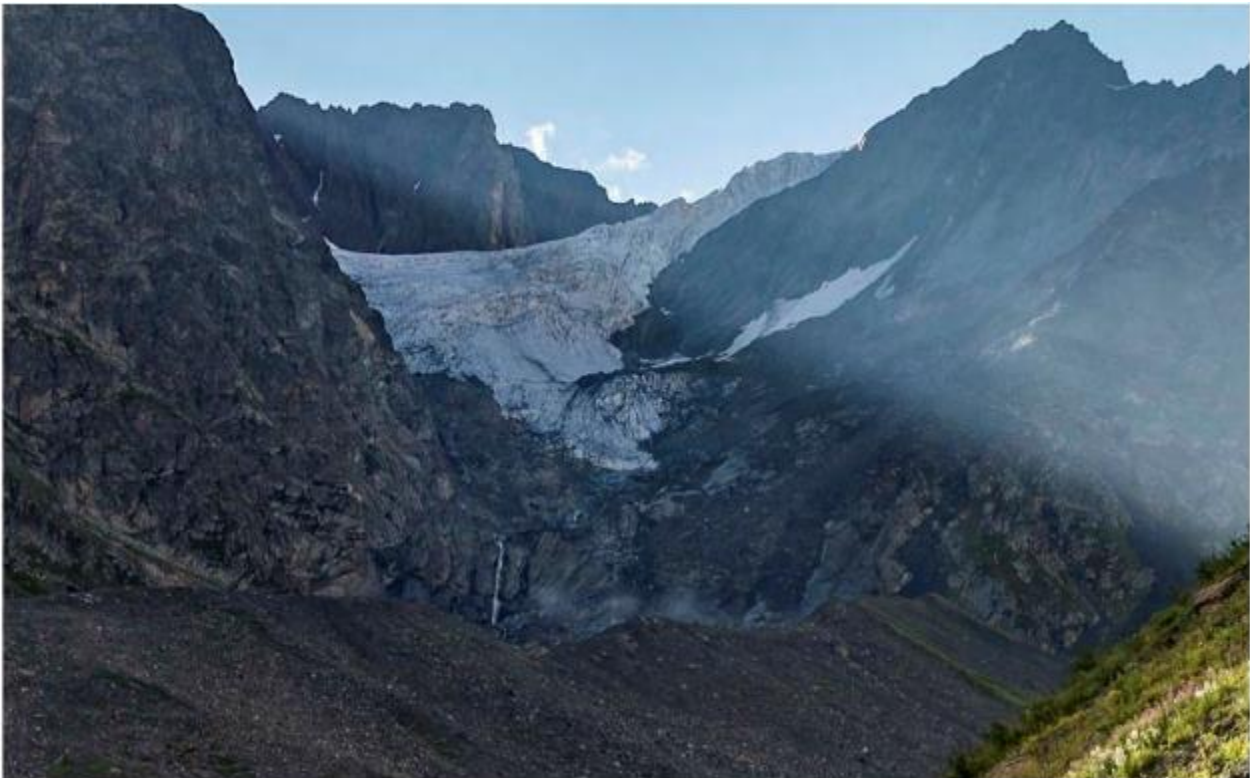
სურ. 9-5: მურყვამის მყინვარი (© Sebastian Resinger)

მურყვამის მყინვარის შესახებ მხოლოდ მცირე მონაცემებია ხელმისაწვდომი (სურათი 9-5). GIS ანალიზმა აჩვენა, რომ არსებული ზედაპირის ფართობი შეადგენს დაახლოებით 1.5 km²-ს. 1960 და 1985 წლებს შორის უკანდახევის მაჩვენებელი დაახლოებით შეადგენდა 21.4 მეტრს წელიწადში, რაც მთლიანობაში შეადგენს 300 მეტრს 25 წელიწადში (ტიელიძე 2017: 104). უნდა ვივარაუდოთ, რომ მყინვარის უკანდახევა უნდა შედარდეს მეზობელ მყინვარებს - ჭალაათი და ლეხზირი. არსებობს მტკიცებულება, რომ მყინვარის სტაბილიზების ფაქტორი შემცირდება და შედეგად ეროზიისა და რემობილიზაციისთვის ხელმისაწვდომი იქნება ფხვიერი მასალის მზარდი მოცულობა, რაც საფრთხეს უქმნის ჰესის კონსტრუქციებს კერძოდ რთული მოვლენის დადგომის შემთხვევაში. ასეთი მოვლენების შესახებ დეტალები იხილეთ 3 – 7 თავებში.

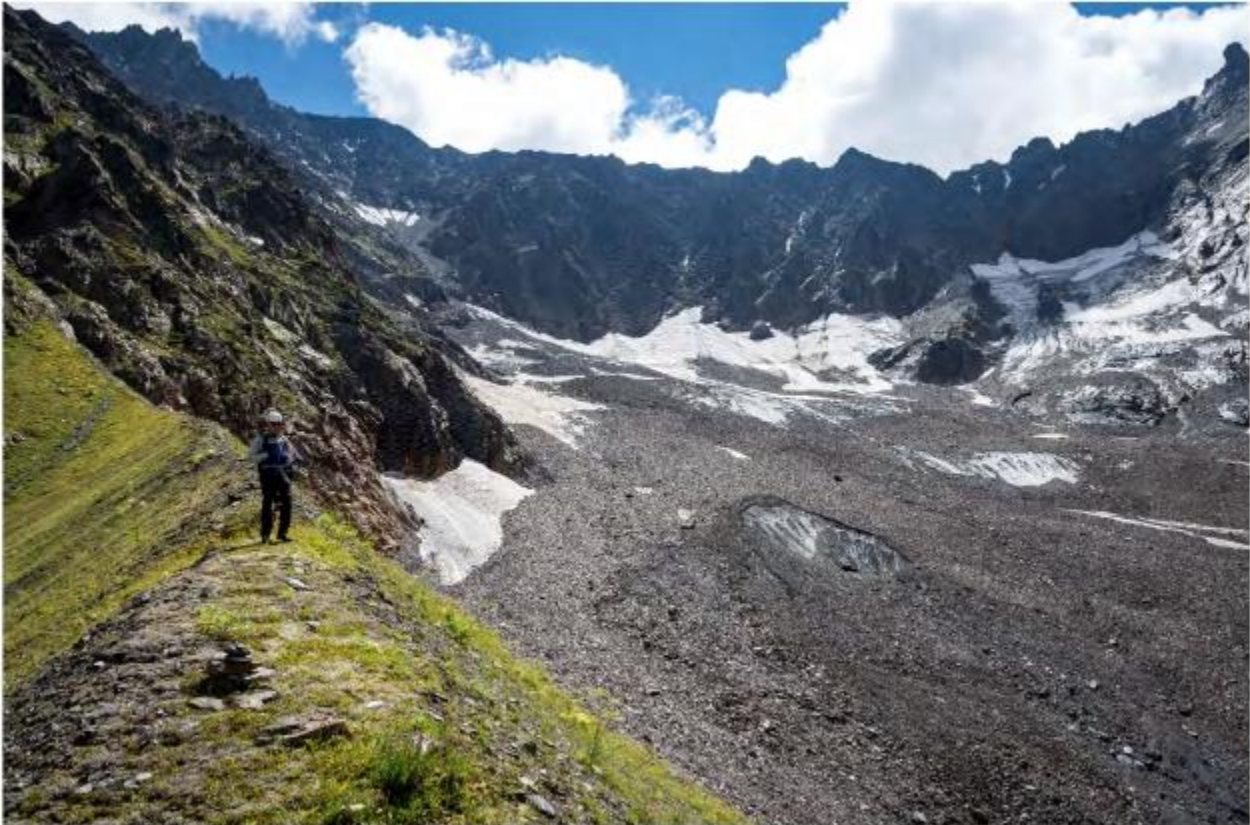
სურგ. 9-6: ჩამონაშალით დაფარული ბანგურიანის მყინვარი (© Sebastian Resinger)

დაახლოებით შეადგენს 0.3 km² -ს (სურ. 9-6). სხვა მყინვარებთან შედარებით მესტიაჭალას ხეობაში, წყალსაკრები საკმაოდ პატარაა. უნდა ვივარაუდოთ, რომ აღნიშნული მყინვარის შემდგომი უკანდახევა გაგრძელდება და ფხვიერი მასალის მზარდი რაოდენობა ხელმისაწვდომი გახდება, როგორც ყინულის მასის ჩამონაშალის საფარიდან, ასევე გრუნტის და გვერდითი მორენებიდან. შენაკადის დახრილობის გამო ხეობა საკმაოდ მცირეა, ბანგურიანის მყინვარი შეფასდა ნაკლებ რელევანტურად, როგორც მომავალი საფრთხის შემცველი მოვლენების წყარო, რამაც შესაძლოა საფრთხე შეუქმნას ჰესის ობიექტებს.

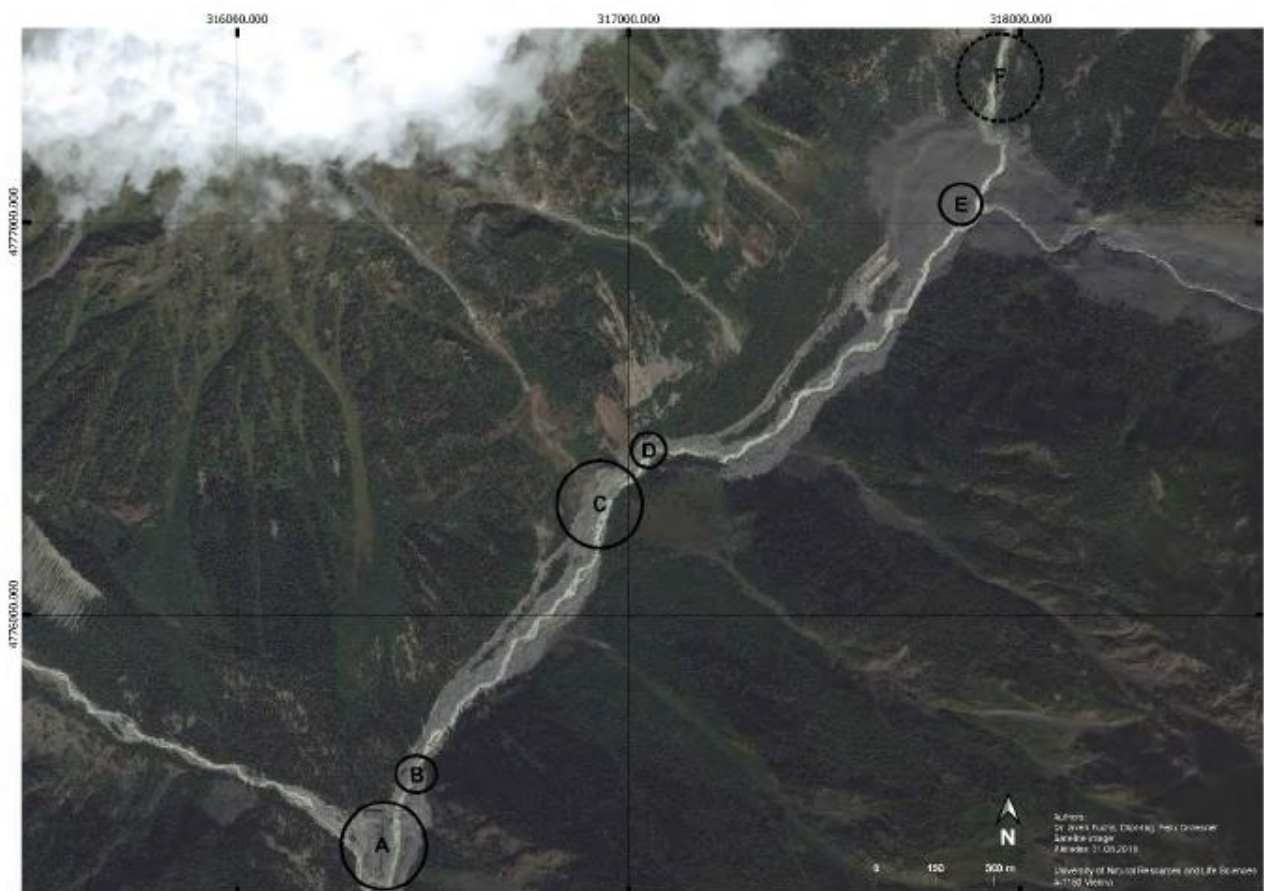
სურ 10-1: ჰესი 1 კონსტრუქციების ლოკაციების რუკა: A = HPP, B = კიდული ხიდი C = გალერეა, D = გამიშვლებული სადაწნეო მილსადენი, E = ყოფილი წყალმიმღები 1, F = ალტერნატიული წყალმიმღები 1-ის სავარაუდო პოზიცია.

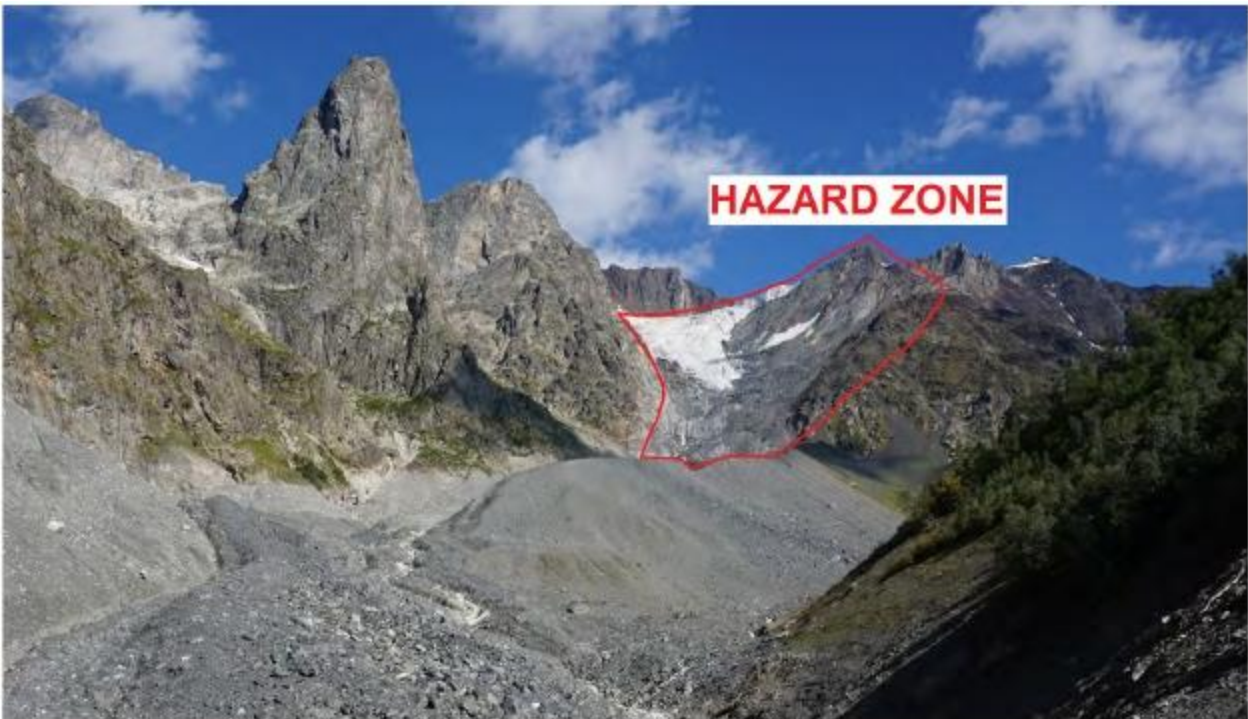
სურ 11-1: ფოტო, სადაც ასახულია საერთო საშიში ზონის ხედი დაკვირვებისთვის. ასევე იხილეთ სურათი 8-15 მთლიანი ზონისთვის.

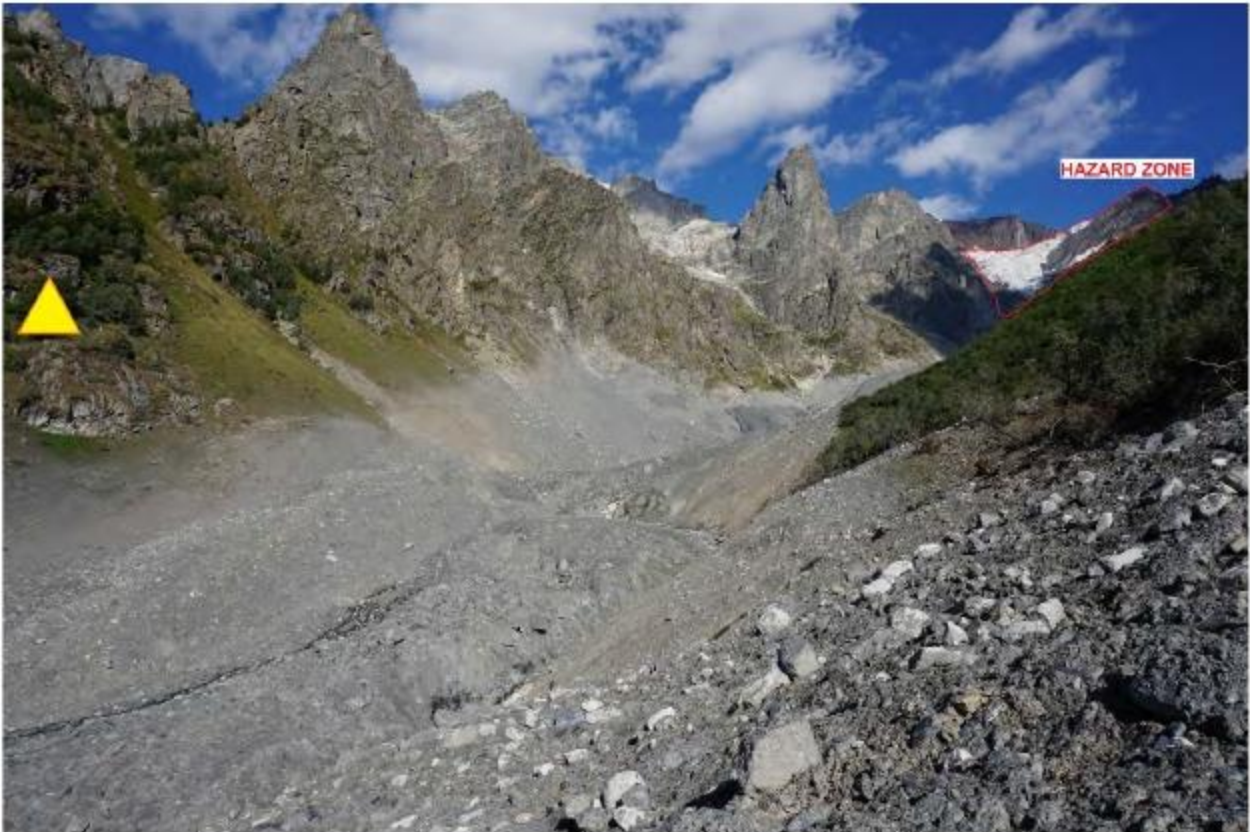
სურ. 11-3: ფოტოზე ასახულია საგუშაგო პოსტის შეთავაზებული ადგილი (ყვითელი სამკუთხედი).

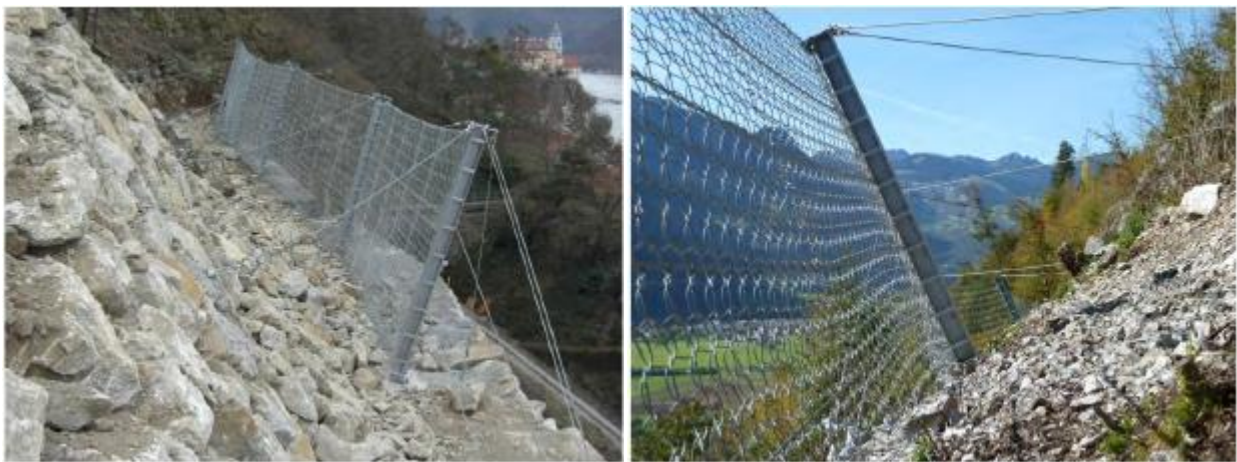
სურ. 12-1: ტექნიკური ჩამოშლისგან დამცავი ზღუდე (2,000 kJ) კაშხლის ნაპირზე. სურათი 12-2: ტექნიკური ჩამოშლისგან დამცავი ზღუდე (2,000 kJ) ბუნებრივ ფერდობზე.
