## 2020 წლის ივლისის თვის მცინვარ ლეხზირისა და ჭალაათის კვლევის შედეგები

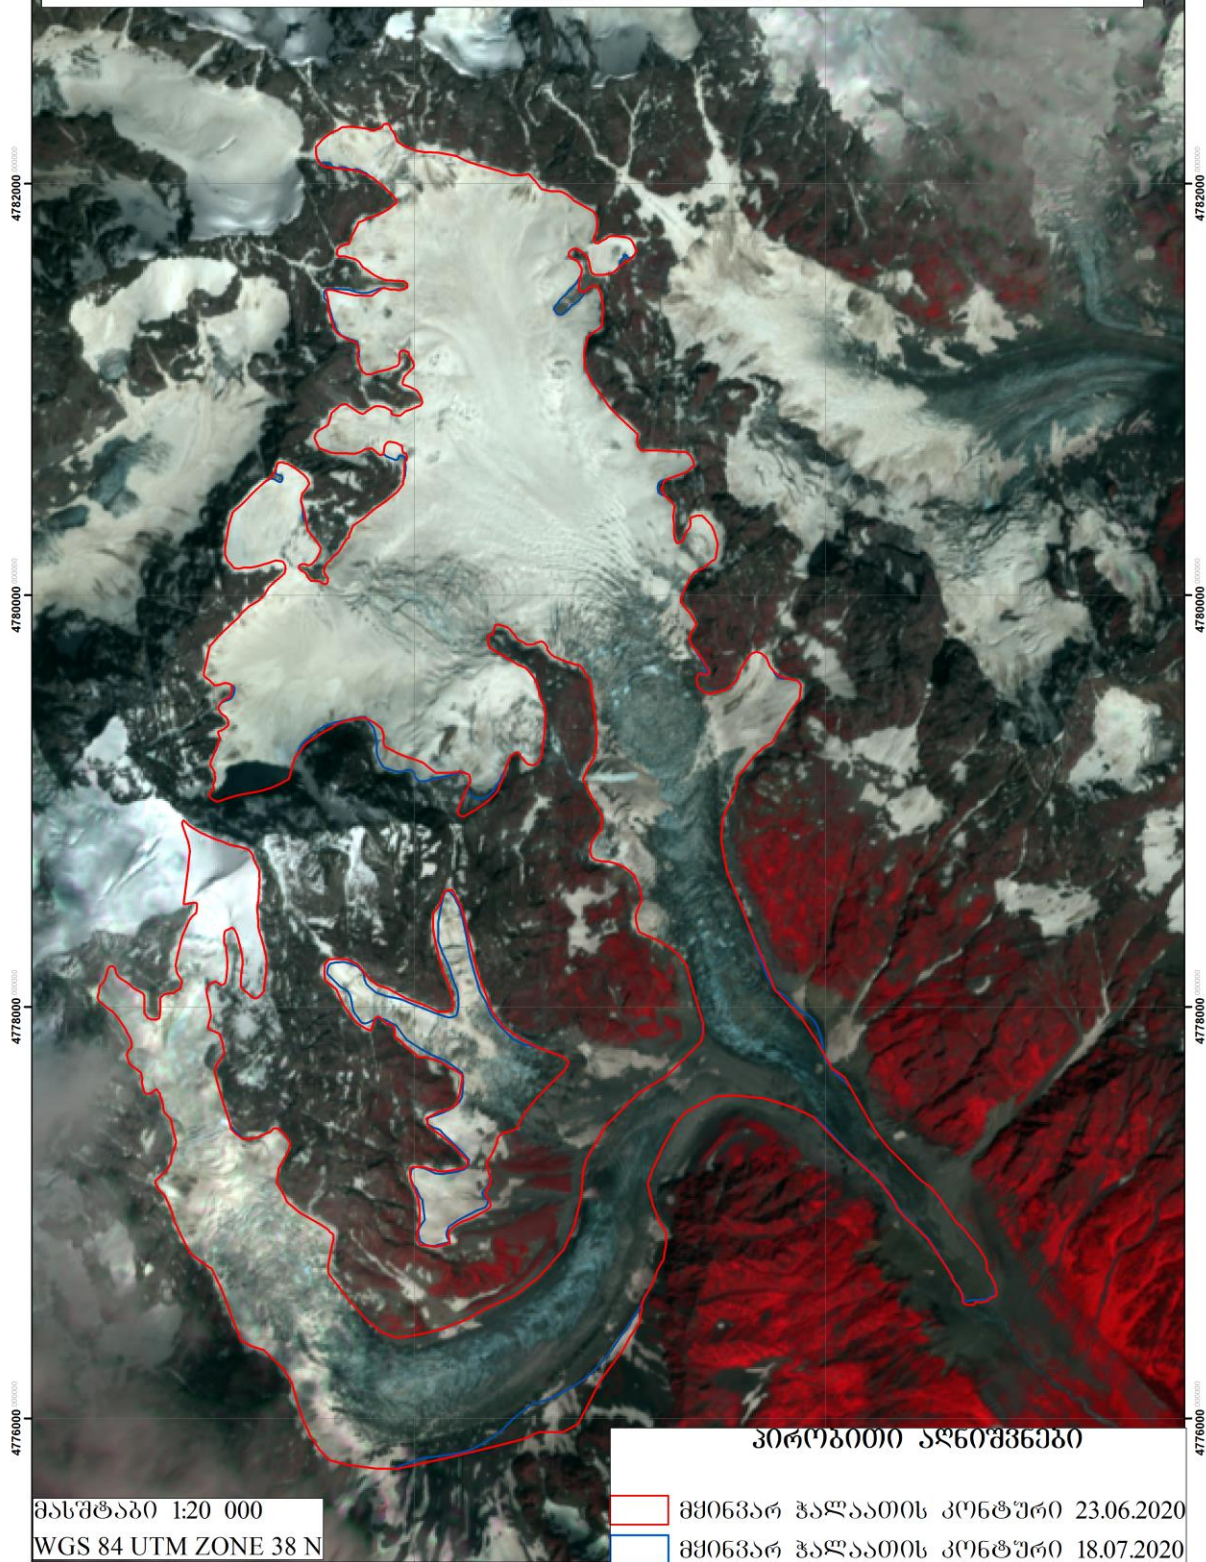
2020 წლის 18 ივლისის მონაცემებით მცინვარი ლეხზირი შედგება ორი ძირითადი ნაკადისგან, რომლის ფართობი შეადგენს 9,92 კმ<sup>2</sup>-ს. მცინვარ ლეხზირის დასავლეთ, მარჯვენა ნაკადი ორი მცინვარული ნაკადისგან, ხოლო აღმოსავლეთ მარცხენა ნაკადი ხუთი მცინვარისგან იქმნება. ნაკადის ორივე ენა ბოლო მონაკვეთში დაფარულია მორენული საფარით. აღმოსავლეთ (მარცხენა) ნაკადი ხუთი მცინვარიგან იქმნება, რომელთა შეერთების შემდეგ ვითარდება 290 მეტრამდე ყინულვარდნილი. ხუთი ნაკადის შეერთების ადგილზე ორი მძლავრი შუა მორენაა წარმოდგენილი, აქაც ბოლო მონაკვეთი ნატანი მასალითაა დაფარული. ამავე თარიღის მონაცემებით მცინვარ

ლექზირის ჩრდილოეთ (ცენტალური) ნაკადის ფართობი შეადგენს 5,44 კმ<sup>2</sup>-ს, რომელსაც გაწყვეტილი აქვს ორ ძირითად ნაკადთან კონტაქტი და დამოუკიდებლად ვითარდება. მცინვარ ლექზირის ცენტრალური ნაწილის ენის უკანდახევამ 2020 წლის 23 ივნისიდან 18 ივლისამდე შეადგინა 17-20 მეტრი.

მცინვარ ლექზირის ზედაპირი და ენა დაფარულია მძლავრი მორენული საფარით. ყინულვარდნილი და ენა დანაპრალიენებულია, მაღალი ტემპერატურისა და ყინულჩამოქცევების გამო მცინვარები კარგავენ მნიშვნელოვან ფართობს.

2020 წლის 18 ივლისის მდგომარეობით მცინვარ ლექზირის დასავლეთ და აღმოსავლეთ ნაკადს აქვთ სუსტი კონტაქტი, მცინვარ ლექზირის ძირითად ნაკადზე (დასავლეთ და აღმოსავლეთ ნაკადი) ფიქსირდება დიდი ზომის ნაპრალი და უახლოეს წლებში, მაღალი ტემპერატურის, ყინულჩამოქცევების შედეგად ნაპრალი გაფართოვდება, გაიზრდება მოხდება ინტენსიური ყინულჩამოქცევა და დნობა, რაც გამოიწვევს მცინვარ ლექზირის დასავლეთ და აღმოსავლეთ ნაკადებს შორის კონტაქტის გაწყვეტას. აღნიშნული ფაქტი გამოიწვევს საქართველოში ყველაზე დიდი რთული ხეობის ტიპის მცინვარის დაშლას და მცინვარ ლექზირიდან 3 დამოუკიდებელი ნაკადი დაიწყებს ფუნქციონირებას, ხოლო მცინვარის ენა აიწევს ბევრად მაღლა.
