პოზიცია	საინფორმაციო კითხვარი
1	წიაღითსარგებლობის ობიექტი – საჩხერის მუნიციპალიტეტის სოფ. უზუნთას მიმდებარე ტერიტორიაზე მიწისქვეშა მტკნარი წყლის მოპოვება.
2	წიაღითსარგებლობის ობიექტის (წყაროს, ჭის, ჭაბურღილის) მდებარეობა
2.1	რეგიონი – იმერეთი
2.2	მუნიციპალიტეტი – საჩხერე
2.3	ადმინისტრაციული ერთეული – სატყეო ფონდი
2.4	უახლოესი დასახლებული პუნქტი – სოფ. უზუნთა
2.5	დაშორება მნიშვნელოვანი პუნქტიდან – ქ. საჩხერიდან 18-20 კმ.
2.6	მანძილი სახელმწიფო საზღვრიდან – აღემატება 10 კილომეტრს
2.7	მდინარის აუზი (ან მთათა სისტემა) – მდ. ყვირილას აუზი

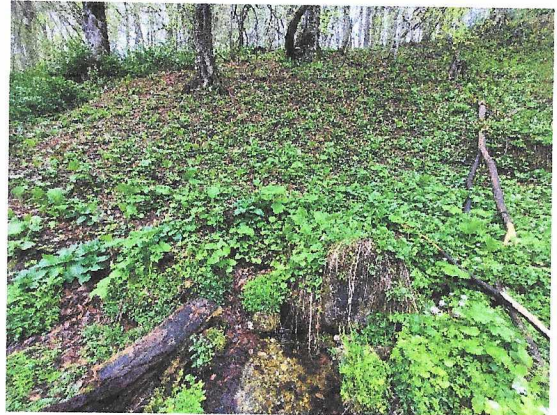
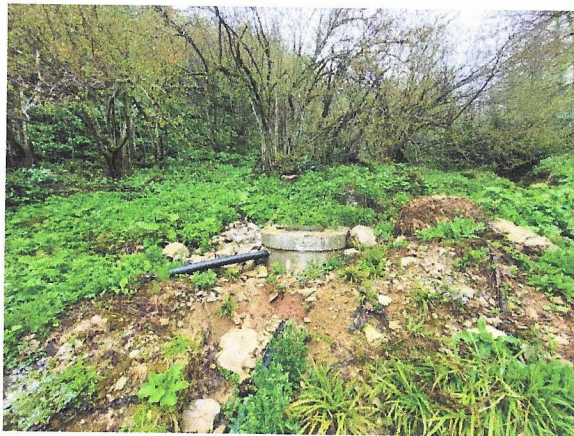
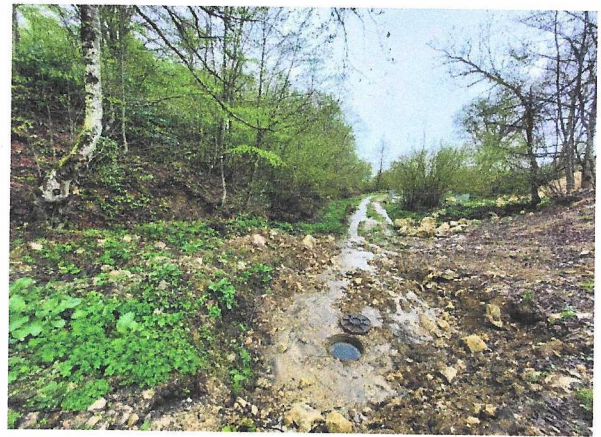
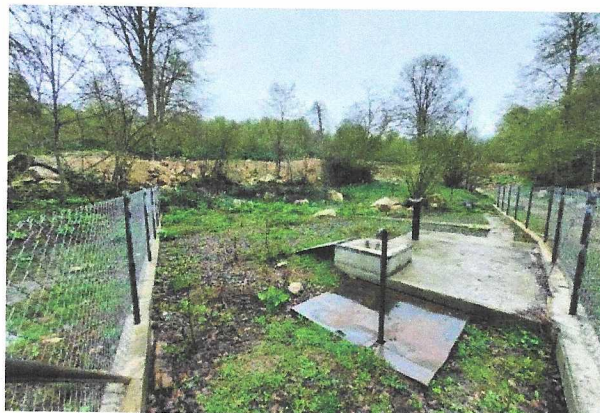
2.9	ობიექტის (წყაროს, ჭის, ჭაბურღილის) აბსოლუტური სიმაღლე ზღვის დონიდან – წყარო №1 მდებარეობს ≈ 1550 მეტრზე; წყარო №2 - 1519,7 მ-ზე; წყარო №3 - 1431,5 მ-ზე და გალერეა №4 - 1429,5 მეტრზე.

5.3	ცალკეული ობიექტის (წყაროს, ჭის, ჭაბურღილის) მონაცემები (სიღრმე, კაპტაჟი) – №1 წყარო საჭიროებს დაკაპტაჟებას. წყაროები №2 და №3 დაკაპტაჟებულია, ასევე მოწყობილია გალერეაც.
6	მიწისქვეშა წყლების ხარისხობრივი დახასიათება

<p>2. საინჟინრო-გეოლოგიური პირობების სირთულის მიხედვით ობიექტის ტერიტორია მიეკუთვნება I (მარტივი) კატეგორიას;</p> <p>3. წყარო №1 საჭიროებს კაპტაჟის მოწყობას. ამასთან, №2 და №3 წყაროები დაკაპტაჟებულია და გალერეაზე მოწყობილია რკინა-ბეტონის კონსტრუქცია, რაც უნდა შენარჩუნდეს ექსპლუატაციის მანძილზე;</p> <p>4. ლიცენზიანტმა უნდა აწარმოოს მონიტორინგული დაკვირვება წყლის დებიტზე, ტემპერატურაზე და ქიმ. შედგენილობაზე; ლიცენზიის მიღებიდან 3 წლის ვადაში, ლიცენზიანტმა უნდა შეადგინოს წყლის მარაგების ანგარიში და უზრუნველყოს მისი დასამტკიცებლად წარდგენა; უზრუნველყოს სანიტარული ზონების დადგენა და დაცვა; ლიცენზიის მოქმედების პერიოდში ლიცენზიანტმა უნდა უზრუნველყოს მუდმივი ჰიდროქიმიურ-რეჟიმიული დაკვირვებები და სანიტარულ-ბაქტერიოლოგიური კონტროლი;</p> <p>5. აღნიშნული რეკომენდაციების (3,4) გათვალისწინებით, სალიცენზიო ობიექტიდან (სამი წყარო და 1 გალერეა) წყლის მოპოვება დასაშვებია.</p>
8	გეოლოგიური ინფორმაციის მომზადებისას გამოყენებული ფონდური და ბეჭდვური მასალა
