პოზიცია	საინფორმაციო კითხვარი																																													
1	წიაღითსარგებლობის ობიექტი – სოფ. ანაგის ღორღის გამოვლინება																																													
2	გენეტიკური ტიპი – დანალექი																																													
3	სასარგებლო წიაღისეულის სამრეწველო ტიპი – სამშენებლო																																													
4	წიაღითსარგებლობის ობიექტის მდებარეობა და ტერიტორიის ზოგადი აღწერა																																													
4.1	რეგიონი – კახეთი																																													
4.2	მუნიციპალიტეტი – ხიდნაღი																																													
4.3	ადმინისტრაციული ერთეული – ანაგა																																													
4.4	უახლოესი დასახლებული პუნქტი – სოფ. ანაგა																																													
4.5	დაშორება მნიშვნელოვანი პუნქტიდან – რ/კ ხიდნაღიდან ჩრდილოეთით 3-4 კმ.																																													
4.6	მანძილი სახელმწიფო საზღვრიდან / ზღვის სანაპირო ზოლიდან – აღემატება 5 კმ-ს / აღემატება 20 კმ-ს.																																													
4.7	მდინარის აუზი (ან მთათა სისტემა) – მდ. ალაზანის აუზი																																													
4.8	<p>წიაღითსარგებლობის ობიექტის კოორდინატები –</p>

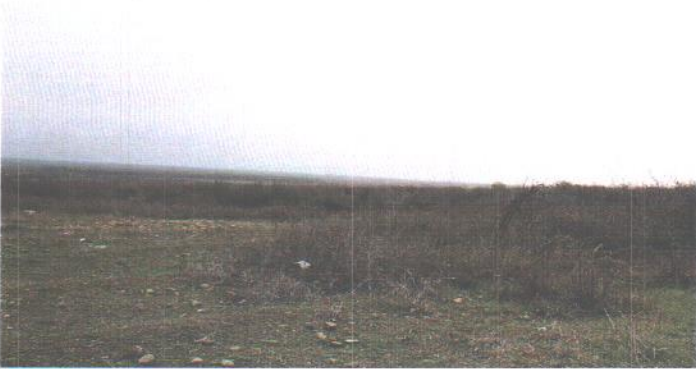
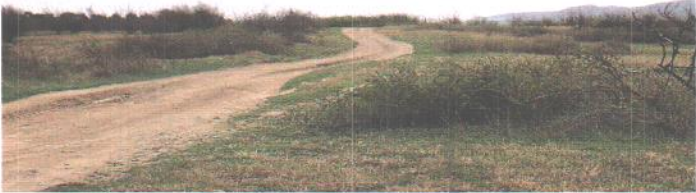
<table><tr> <th colspan="3">I უბანი</th> </tr><tr> <td colspan="3">S=24900 მ²</td> </tr><tr> <th colspan="3">II უბანი</th> </tr><tr> <td colspan="3">S=49370 მ²</td> </tr><tr> <td colspan="3">WGS 1984</td> </tr></table>

<p>მიმდინარე განაცხადის გადაფარვის გამო, გეოსაინფორმაციო პაკეტი მომზადდა მხოლოდ ორ უბანზე, ასევე საქართველოს სახელმწიფო ელექტროსისტემის წერილის № 2606/05 საფუძველზე მოხდა I უბნის კორექტირება.</p>	I უბანი			№	X	Y	1	577275.000	4612667.000	2	577414.000	4612522.000	3	577296.000	4612410.000	4	577213.650	4612602.862	S=24900 მ ²			II უბანი			№	X	Y	1	577537	4612173	2	577361	4612390	3	577483	4612507	4	577671	4612301	S=49370 მ ²			WGS 1984		
I უბანი																																														
№	X	Y																																												
1	577275.000	4612667.000																																												
2	577414.000	4612522.000																																												
3	577296.000	4612410.000																																												
4	577213.650	4612602.862																																												
S=24900 მ ²																																														
II უბანი																																														
№	X	Y																																												
1	577537	4612173																																												
2	577361	4612390																																												
3	577483	4612507																																												
4	577671	4612301																																												
S=49370 მ ²																																														
WGS 1984																																														
4.9	ობიექტის აბსოლუტური სიმაღლე ზღვის დონიდან – 300-370 მ.																																													
4.10	კლიმატური პირობები – კონტინენტური																																													
5	ხელისშემშლელი ინფრასტრუქტურული ობიექტები და სხვა ფაქტორები																																													
5.1	მანძილი უახლოესი საავტომობილო გზის ღერძიდან – სალიცენზიო ობიექტის I უბნიდან 10 მეტრში ფიქსირდება გრუნტის გზა (მუნიციპალიტეტის ბალანსზე), ხოლო მე-II უბნის კონტურს კვეთს გრუნტის გზა (მუნიციპალიტეტის ბალანსზე).																																													
5.2	მანძილი უახლოესი ხიდიდან – აღემატება 1 კმ.																																													
5.3	მანძილი სხვა უახლოესი ინფრასტრუქტურული ობიექტებიდან – I უბნიდან 230 მეტრში და II უბნიდან 220 მეტრში ფიქსირდება კულტურული მემკვიდრეობის ძეგლები.
