გამოსასწორებელი ღონისძიებების გეგმა

სს „RMG Copper“-ის ფუჭი ქანების N2 სანაყაროს მიმდებარედ დეგრადირებული 34 114.8 მ² ტყის ფონდის მიწა

გარემოს პირვანდელ (ზიანის მიყენებამდე არსებულ) მდგომარეობასთან მიახლოებულ მდგომარეობაში აღდგენა

სს RMG Copper -ის მიერ

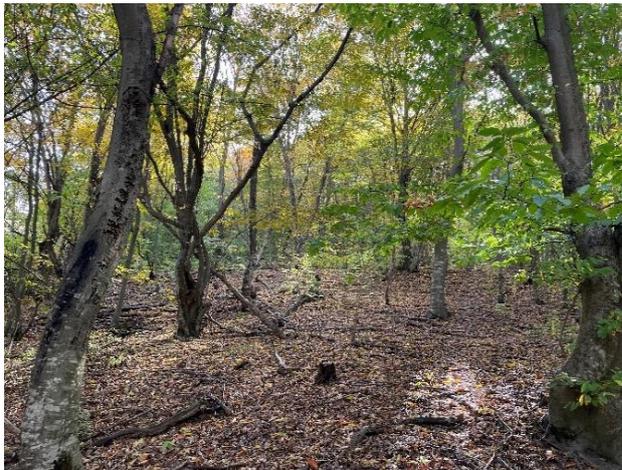
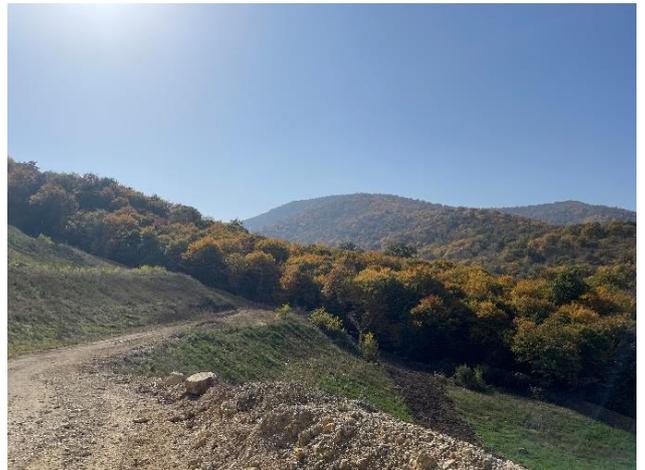
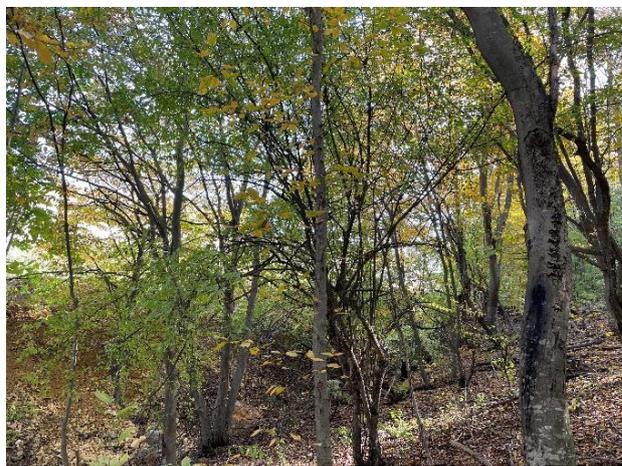
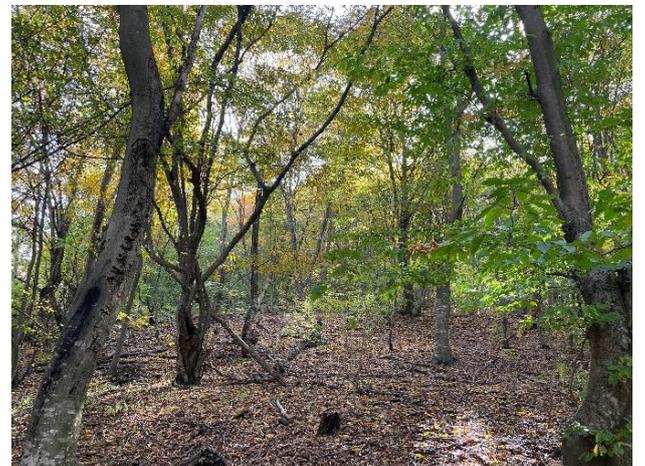
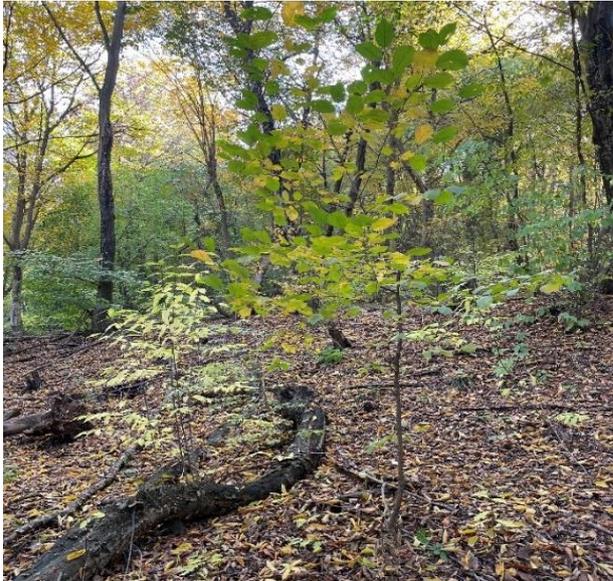
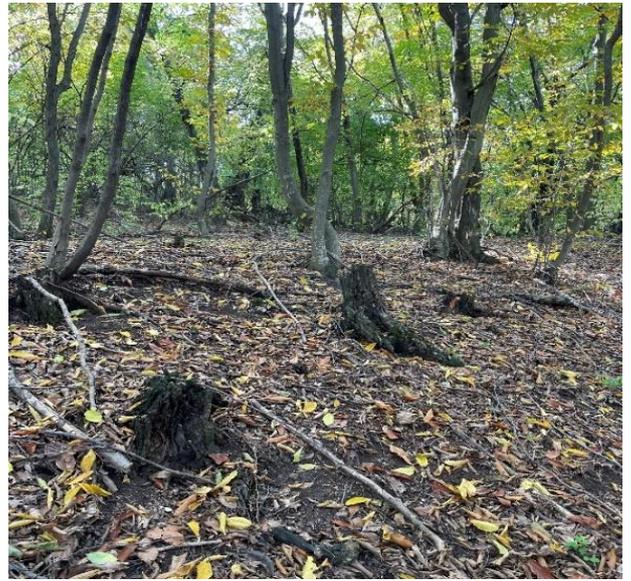
სურათი 1. სანიმუშო ტერიტორიაზე არსებული ტყის კორომი (2023 წ შემოდგომა)

ტერიტორიაზე ფიქსირდება ქარცეული ხეები და ტყის მერქნული რესურსით წინა წლებში სარგებლობის ნიშნები, რომლის ვიზუალი ილუსტრირებულია წარმოდგენილია ფოტოთი (სურათი 1).

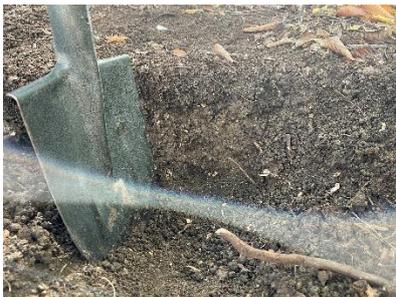
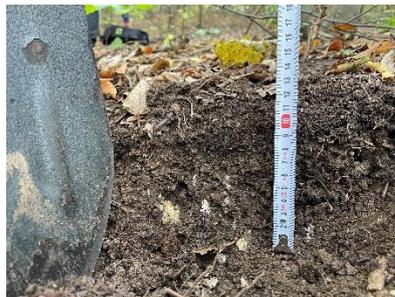
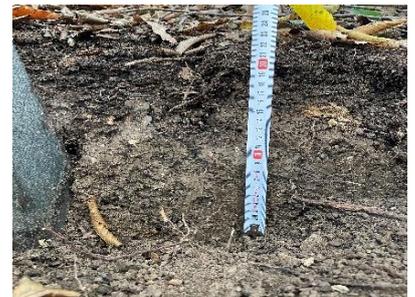
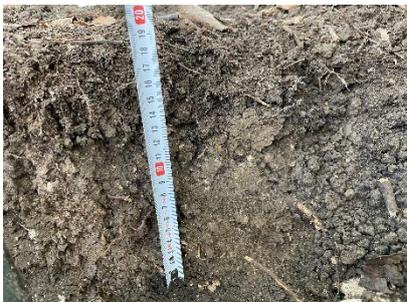
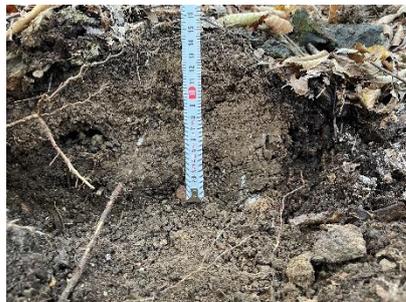
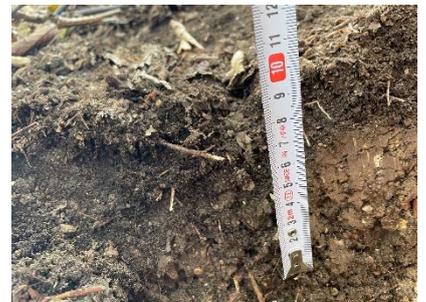
სურათი 2. სანიმუშო ტერიტორიაზე ნიადაგის ნაყოფიერი ფენა (2023 წ შემოდგომა)

სანიმუშო ტერიტორიის საზღვრებში გავრცელებულია ადგილობრივი ტყის ნიადაგის ტიპი, ძირითადად ყავისფერი, ასევე ე.წ ყომრალ-შავი ნიადაგიც.

ნაყოფიერი ფენის შრე სტრუქტურულად მკვეთრად გამოხატულია ნემომპალის მაღალი შემცველობით და მცენარეული საფარის ფესვთა სისტემით.

გაკეთებულ კვებებში გაზომილი მონაცემების საფუძველზე, სანიმუშო ფართობში ნაყოფიერის ფენის საშუალო სისქედ შესაძლებელია მივიჩნიოთ - 12 სმ.

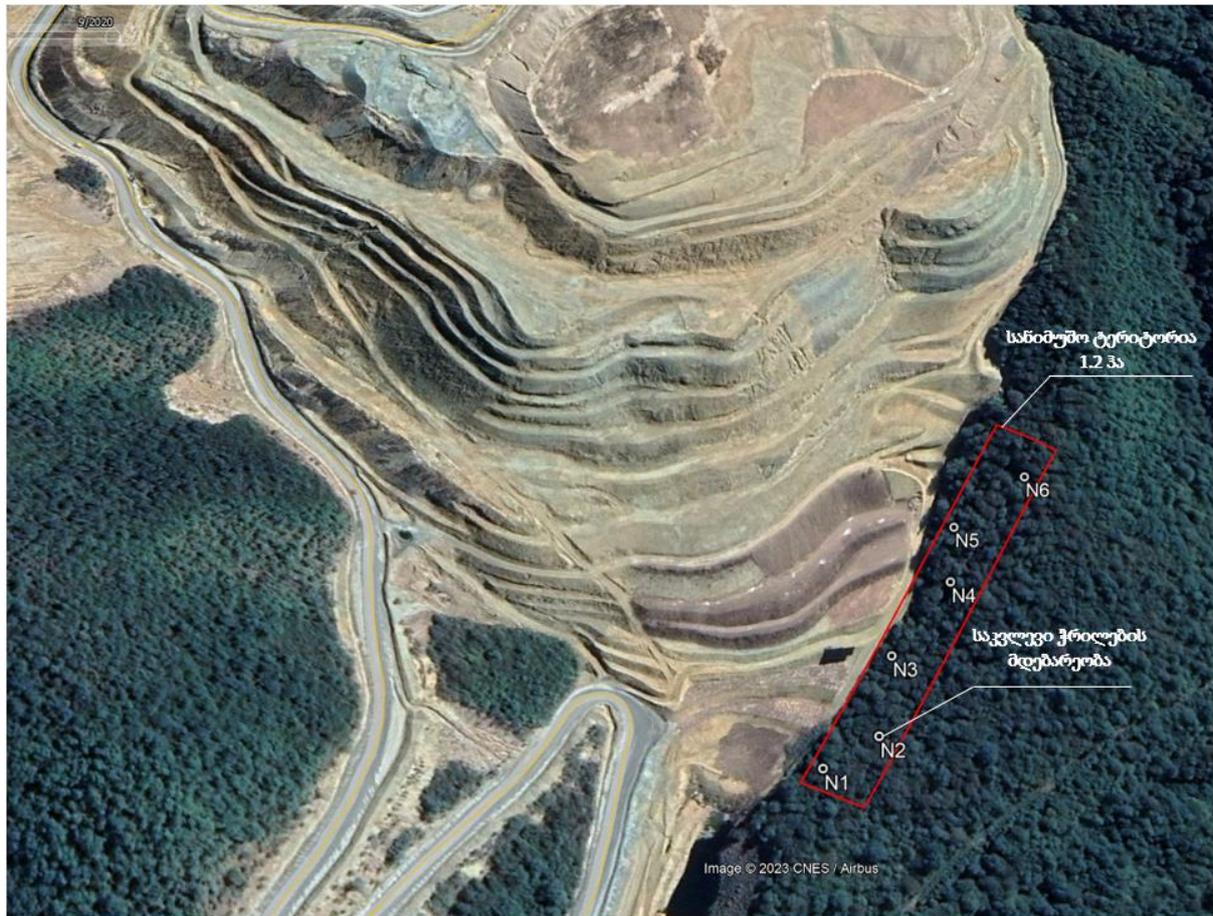
სურათი 3. სანიმუშო ტერიტორიაზე ნიადაგური კვლევის ჭრილების მდებარეობა

ნიადაგის საკვლევი ჭრილების ადგილმდებარეობის GPS კოორდინატები და ჭრილებში გაზომილი ნაყოფიერი ფენის სიმძლავრეები (სმ) წარმოდგენილია ცხრილის სახით:

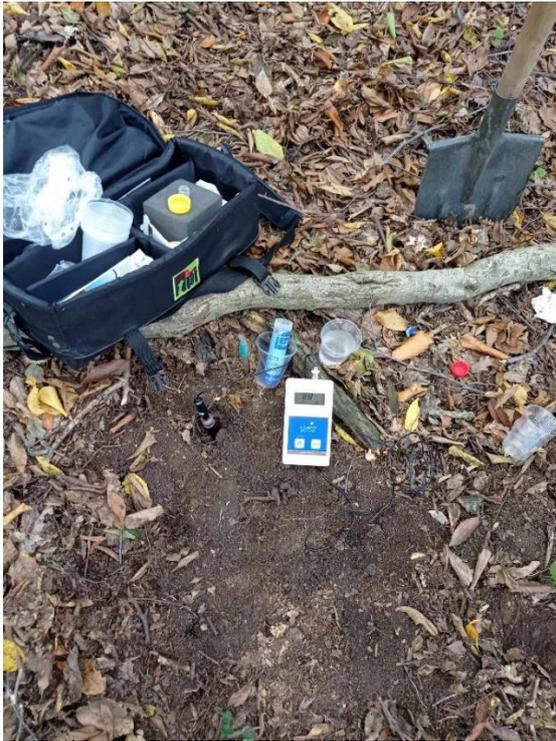
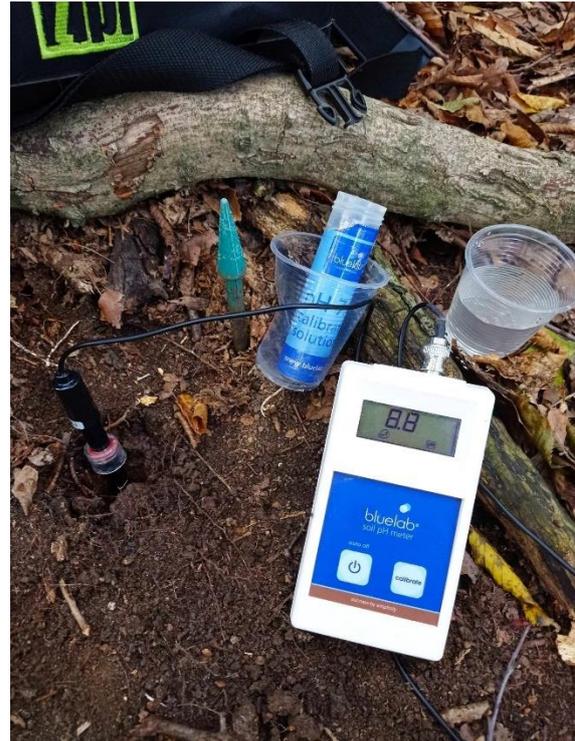
სურათი 4. ნიადაგის PH -ის საველე გაზომვის პროცესი

შედეგად ნიადაგის ზედა შრეში გამოვლინდა PH მონაცემი 8.0–დან 8.8-მდე დიაპაზონში. გაზომვის ამსახველი ფაქტები წარმოდგენილია ფოტომასალის (სურათი 4).

დასკვნის სახით უნდა აღინიშნოს, რომ მიმდებარე ტერიტორიაზე, ნიადაგის საშუალო სისქედ შესაძლებელია მივიჩნიოთ 12 სმ, ხოლო ნიადაგის PH-ი 8.0 –დან 8.8 –მდე დიაპაზონებს შორის.

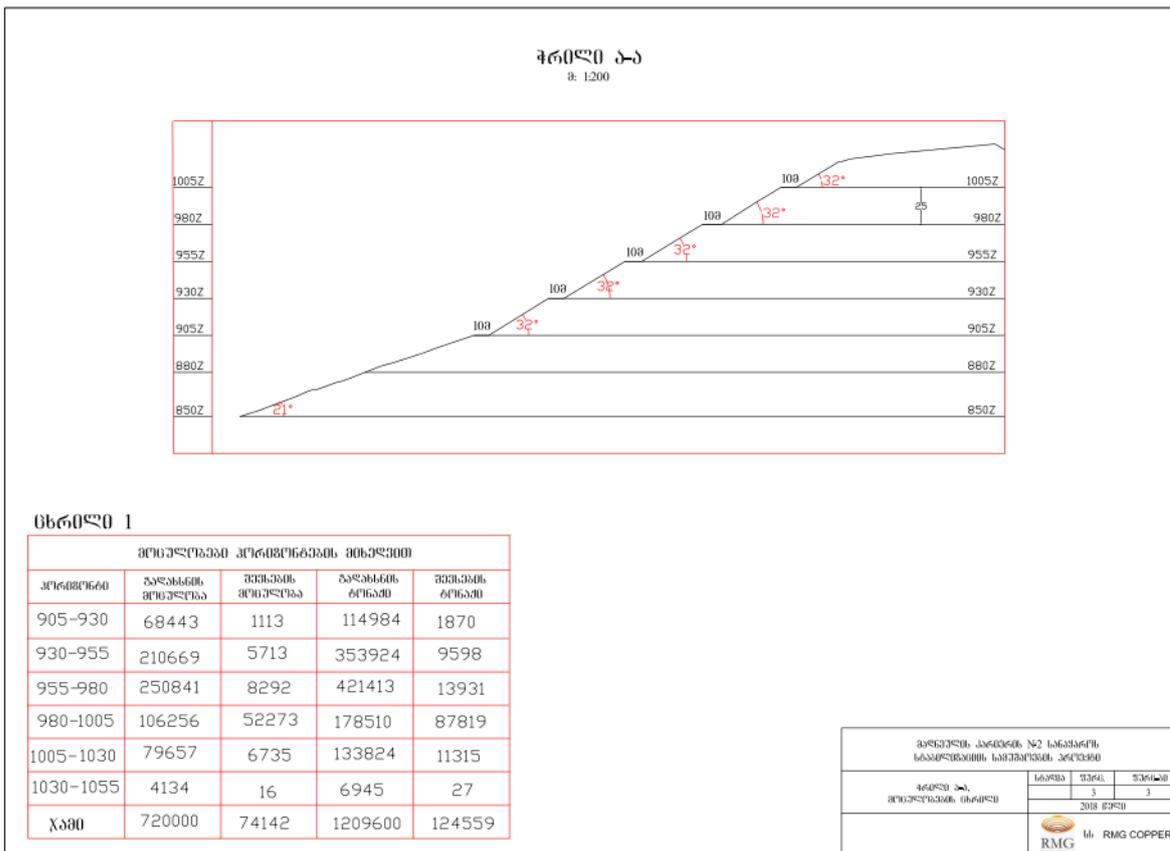
სურათი 11. სანაყაროს დამუშავების პირველი ეტაპის სქემატური ნახაზი

ჰორიზონტზე 905, 930, 955, 980 და 1005 დახრის კუთხე განისაზღვა 32 გრადუსთ 10 მეტრიანი ბერმის შემთხვევაში, ხოლო 905-ე ჰორიზონტიდან სანაყაროს ძირამდე დახრის კუთხემ 21 გრადუსი (სურათი 11).

მიმდინარე სამუშაოები გაგრძელდა 2 წლის მანძილზე და 2019 წლის დასაწყისისთვის სანაყარომ მიიღო პირველადი დამუშავების პარამეტრები.

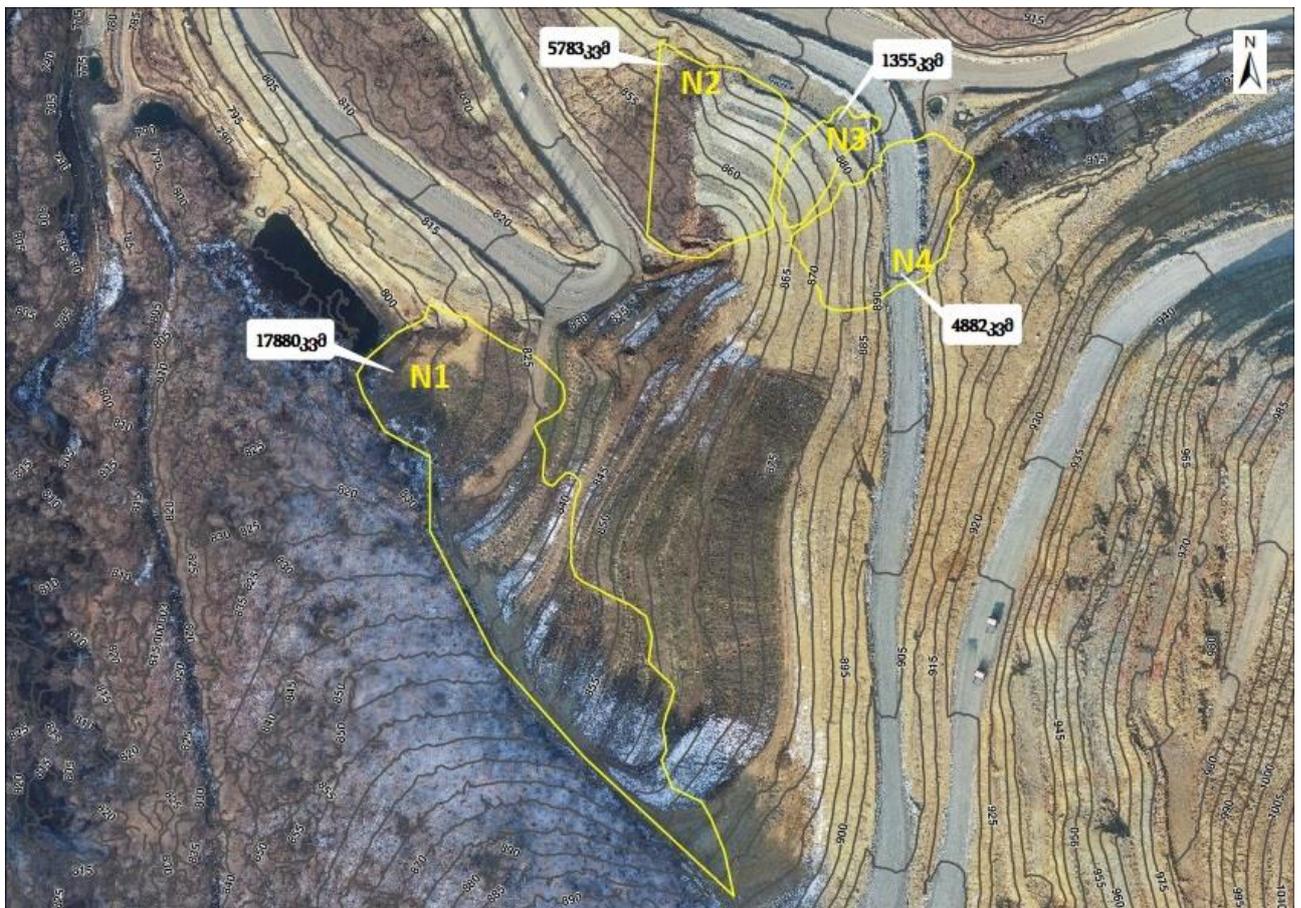
სურათი 20. I უბნის ფრაგმენტების მდებარეობა (აერო-ტოპო გადაღება 2023 წ.)

აგეგმვისას ტერიტორია დაიყო ორ პირობით უბნად (I უბანი და II უბანი) და იდენტიფიცირდა უკვე განხორციელებული აღდგენის ღონისძიებების საზღვრები, ასევე ის ფართობები სადაც კომპანიამ დამატებით უნდა განახორციელოს ან/და გააგრძელოს გეგმით განსაზღვრული პრინციპებით და მეთოდოლოგიით გარემოს პირვანდელ (ზიანის მიყენებამდე არსებულ) მდგომარეობასთან მიახლოებულ მდგომარეობაში აღდგენა. თითოეული უბნის მიხედვით კონკრეტულ ფართობები შემდეგნაირად ნაწილდება: ტერიტორია მდებარეობს სანაყაროს ძირში, ზღვის დონიდან 800-905 მ ჰორიზონტებს შორის, რომელიც მოიცავს სანაყაროს ქვედა იარუსების დიდ ნაწილს და მის მომიჯნავე ფლანგებს. ტერიტორია წარმოდგენილია 4 ფრაგმენტად. შესაბამისი ფართობებით ნაჩვენებია ტოპოგრაფიულ რუკაზე (სურათი 20)

I უბნის ტერიტორია (მასში შემავალი ფრაგმენტების) მდგომარეობა არაერთგვაროვანია განხორციელებული თუ დაგეგმილი ღონისძიებების კუთხით, აქედან:

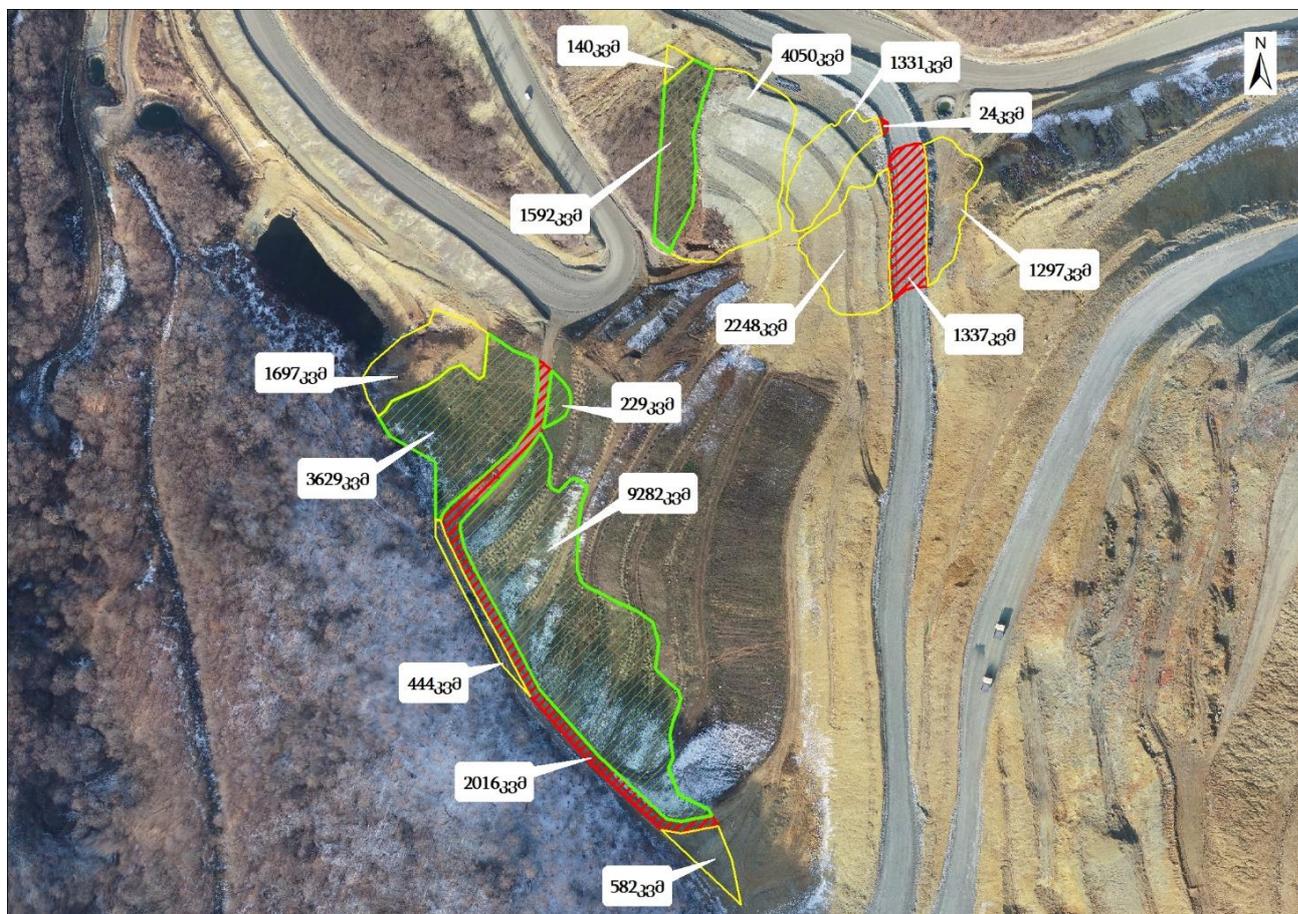
სურათი 22. I უბნის ფრაგმენტებიდან გამოყოფილი ფართობების სიტუაციური ნახაზი

ზემოთ აღწერილი ტერიტორიების (ფრაგმენტების) საზღვრები და დღესათვის არსებული მდგომარეობა (მწვანედ აღდგენილი ფართობები) ნაჩვენებია სიტუაციურ ნახაზზე (სურათი 22).

ყოველივე ზემოაღნიშნულიდან გამომდინარე I უბნის ოთხივე ფრაგმენტის საერთო ტერიტორიიდან (29 900 მ²) გამოსასწორებელი ღონისძიებების განხორციელდება შემდეგნაირად:

- 11 789 მ² ფართობზე - ტექნიკური და ბიოლოგიური სახის სამუშაოები სრული მასშტაბით;
- 13 140 მ² ფართობზე - მხოლოდ ბიოლოგიური სახის სამუშაოების (ძირითადად ნარგავების და ბალახოვანი საფარის დარგვა ან/და განახლება-ჩანაცვლების გზით);

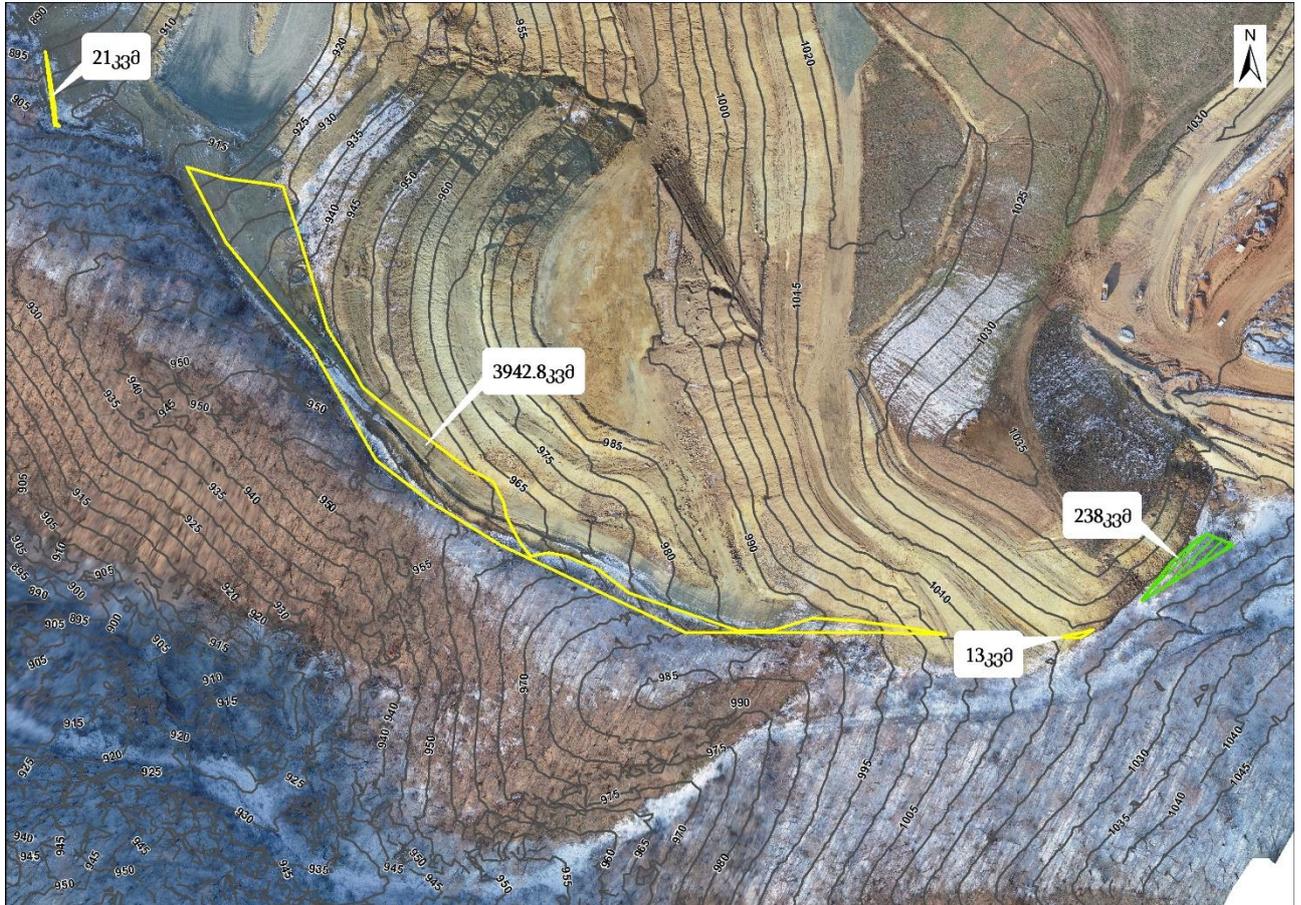
სურათი 23. II უბნის ფრაგმენტების მდებარეობა (აერო-ტოპო გადაღება 2023 წ.)

II უბნის ტერიტორია (მასში შემავალი ფრაგმენტების) მდგომარეობა თითქმის ერთგვაროვანია და უმეტესი ნაწილი წარმოადგენილია სანაყაროს საზღვარზე მოწყობილი წყალამრიდი ბერმის სახით და ანაწილი გზის ვაკის უკავია.

ბერმის ძირითადი ნაწილი წარმოადგენს სანაყაროს კიდის გასწვრივ გადანადენის შესაკავებლად, გრუნტის და კლდოვანი ქანით მოწყობილ ყრილს (სიმალით 0.5-0.8 მ), რომლის კონფიგურაცია სრულად უზრუნველყოფს სანაყაროს ზედაპირზე მოდენილი სანიაღვრე წყლების შეკავებას (გავრცელებას ტყის მხარეს) ხოლო ნაყარის ძირში ფორმირებული ჭრილი (შექმნილი დახრის კუთხით) უზრუნველყოფს წყლის ორგანიზებულად გადინებას დახრის მიმართულის.
