რიცულაჰესის და რაჭაჰესის (აგრეთვე სათავე კვანძი მდ. ხედეთურზე)  
ჰიდროკვანძების ნაგებობების განთავსების სივრცეში განვითარებული  
გეოდინამიკური პროცესების ვიზუალური შეფასება

შემსრულებელი,  
ინჟინერ-გეოლოგი

ლევან ქებულაძე

თბილისი 2017

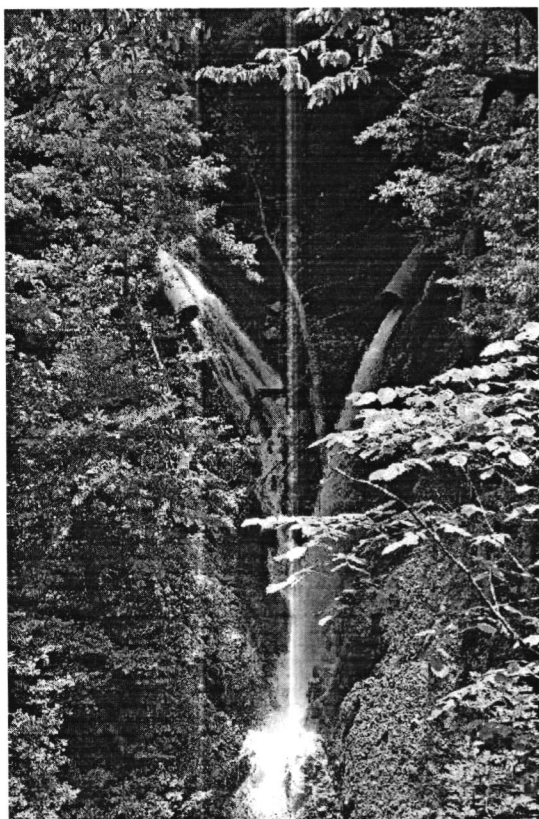
სურ.13

7. გვირაბი N1-ის შემდეგ, 1.x-345421, y-4716769 და 2.x-345417, y-4716755 კოორდინატების ფარგლებში, სადერივაციო მილსადენის ტრასას კვეთს ღვარცოფული ხევი, რომლის მარცხენა ბორტი აგებულია დელუვიურ-კოლუვიური ნალექებით, ხოლო მარჯვენა ბორტი წარმოდგენილია კლდოვანი ქანებით. ფერდის დახრილობა ცვალებადობს 55-60°-დან 70°-მდე; უსახელო ხევის ეროზიული ჩაჭრის სიღრმე საკვლევი უბნის ფარგლებში 10-11 მეტრია, ძირის სიგანე 3-4 მეტრი, ხოლო სიგანე ზედა ნაწილში აღწევს 17-18 მეტრს და წარმოდგენილია ციცაბოდ დახრილი ბორტებით (60-70°). ხევის ზედა ნაწილში ელუვიურ-დელუვიური საფარი გრუნტების გადატენიანების გამო ორივე ბორტზე განვითარდა მეწყრული პროცესი, რასაც ხელი შეუწყო უხვი ატმოსფერული ნალექების მოსვლამ და ფერდობის დიდმა დახრილობამ (სურ: 13,14). მეწყრული მასა, წარმოდგენილი დელუვიურ-კოლუვიური თიხნაროვან-ღორღოვანი დანალექებით (სურ.15), დიდი სიჩქარით გადაადგილდა ხევის კალაპოტში, წარმოდგენილი ბაიოსური ასაკის ფერდის დახრილობის მქონე ტუფობრექციების სარკისებურ ზედაპირზე (სურ.16) და გაწყვიტა სადერივაციო მილსადენი, რომელიც ამჟამად აღარ ფუნქციონირებს (სურ: 17,18).

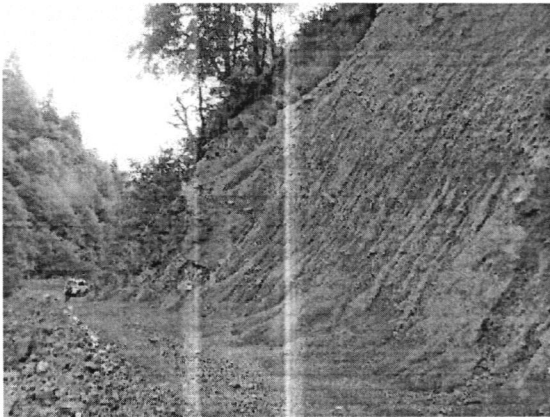
სურ.36

აქტიური ქვათაცვენის უბანი, ფართობით 3,6 ჰა, ფიქსირდება მდ. რიცეულას ხეობის მარჯვენა ფერდობზე (**x-344766, y-4716502**). ამ მონაკვეთზე საავტომობილო გზა გადის მარცხენა ფერდობის ძირში. ჩამოცვენილი ლოდნარ-ღორღოვანი მასალა გროვდება ფერდობის ძირში, ანუ მდინარის კალაპოტში (სურ37).

- ფერდობზე ერზიული პროცესების შედეგად გამოჩენილი საშიში ლოდების ჩამოყრა;
- საავტომობილო გზის ფერდობიდან ჩამონაყარი ღორღოვანი მასალისგან პერიოდული გაწმენდა;
- ქვათაცვენის უბანზე გამაფრთხილებელი საგზაო ნიშნების დაყენება.

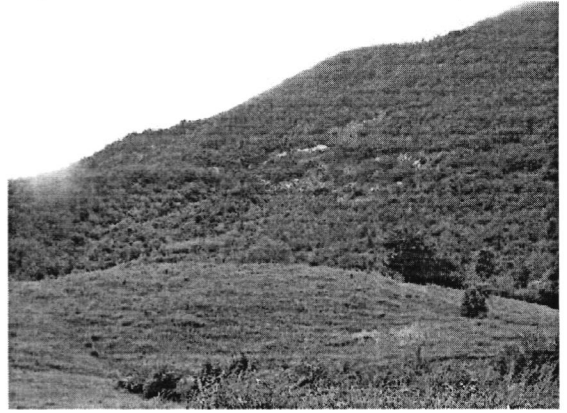
სურ.39

ქვედა ნაწილში ფიქსირდება დაჭაობებული უბნები. 70-იან წლებში მეწყრული პროცესების მაღალი აქტივიზაციის და შესაბამისად გეოლოგიური დასკვნის საფუძველზე გასახლებულია მთელი სოფელი - 65 ოჯახი, თუმცა მოსახლეთა უმეტესი ნაწილი ადგილზეა დარჩენილი. ამჟამად მეწყრული სხეული დასატაბილების პროცესშია, თუმცა მაინც შეინიშნება ცალკეული გააქტიურებული უბნები.

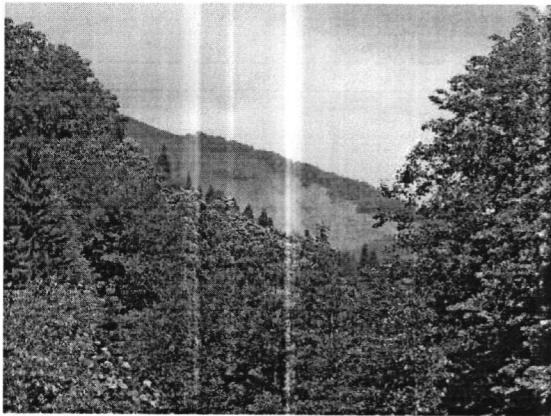
სურ.40

მდ. რიცეულას მარცხენა შენაკადის, მდ. ჟრინავის ხეობის შუა წელში ფიქსირდება 3 ლოკალური გავრცელების მეწყერულ-გრავიტაციული უბანი, რომლებიც მდინარის მიერ ფერდობის ძირის გარეცხვის შედეგად პერიოდულად აქტიურდებიან. მათი საერთო ფართობი 3,9 ჰა-მდე აღწევს (კერა № 8,9,10).
