გამოსასწორებელი ღონისძიებების გეგმა

დაზიანებული ბუნებრივი რესურსი/მომსახურება:

შპს „RMG Gold“-ის საყდრისის საბადოს მე-5-ე უბნის (კარიერის) ფუჭი ქანების სანაყაროს განთავსების ტერიტორიაზე დეგრადირებული - 170 376.5 მ² ტყის ფონდის მიწა

გარემოს პირვანდელ (ზიანის მიყენებამდე არსებულ) მდგომარეობასთან მიახლოებულ მდგომარეობაში აღდგენა

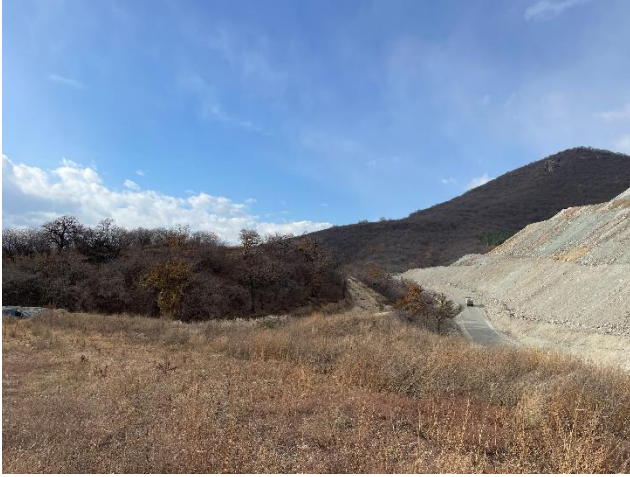
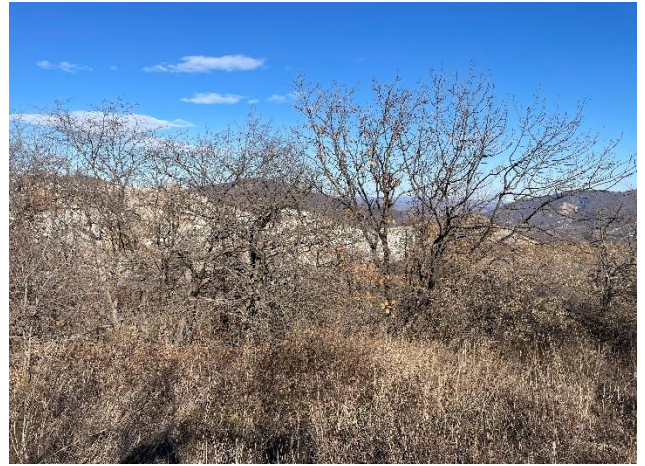
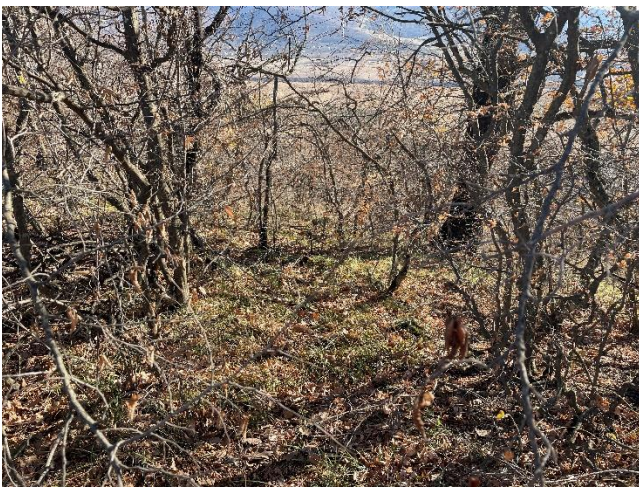
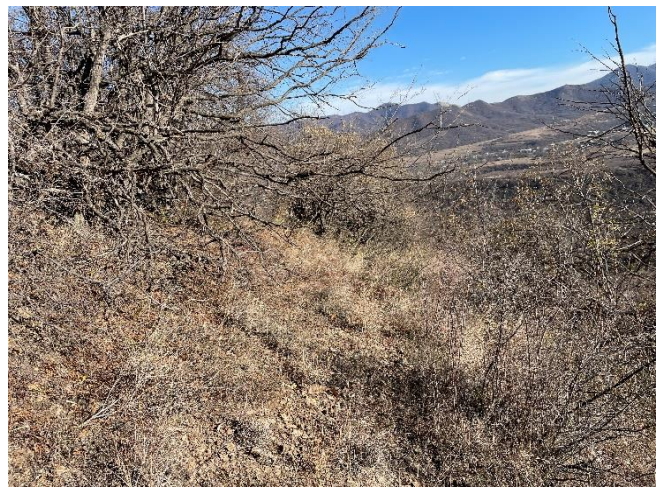
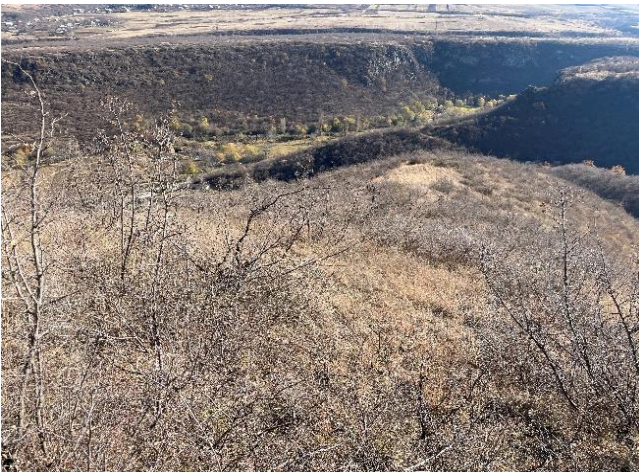
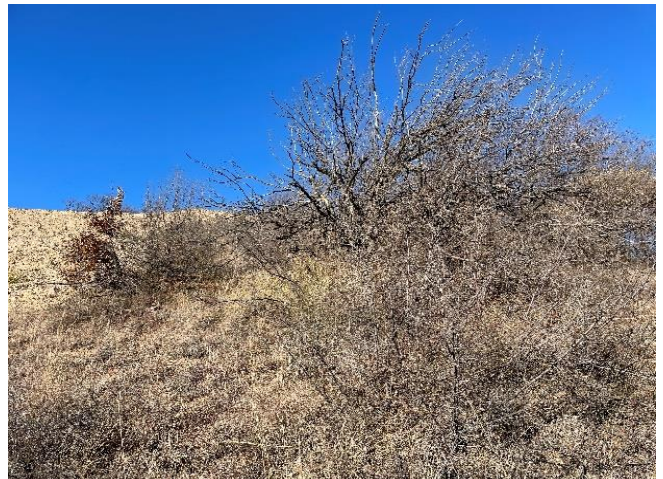
სურათი 2. სანიმუშო ტერიტორიაზე არსებული ტყის კორომი (2023 წ. შემოდგომა)

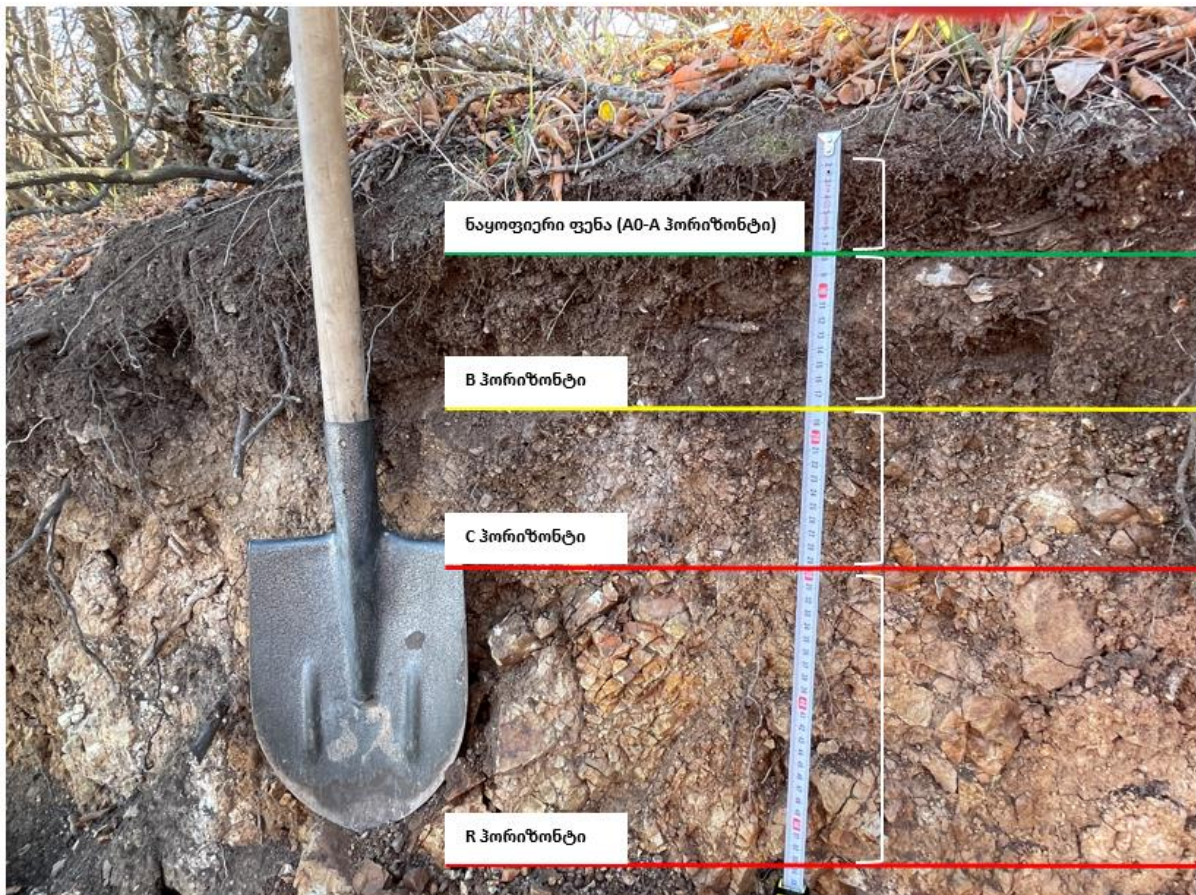
ზედაპირებზე განვითარებულია მწირი და მცირე სისქის ძლიერ ხირხატიანი, საშუალოდ დაქვანებული, კარბონატული მცირე ჰუმუსიანი ტიპის ნიადაგი, რომლის პროფილი ზონალური აგებულება (ჰორიზონტებით) ნაჩვენებია ფოტო ილუსტრაციით (სურათი 3).

სურათი 3. ნიადაგის პროფილი

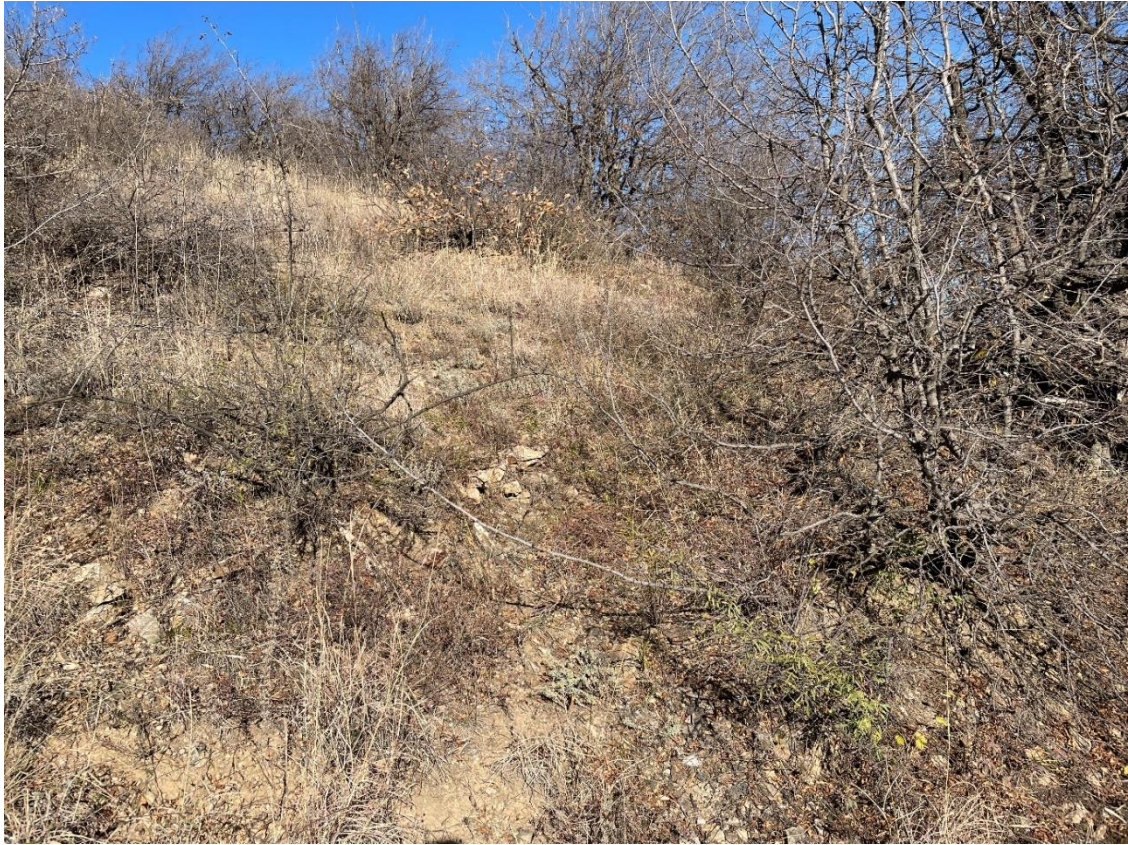
ტერიტორიის მეორე ნაწილზე არსებულ მთის ფერდობებზე ფართობით (1.2 ჰა) ზედაპირები უმეტესწილად გაშიშვლებულია და ჰუმუსოვანი ფენა წარმოდგენილია ძირითადად თიხნარის და ზედაპირული ორგანული ფენით (ნემომპალა-ბალახოვანი საფარის და ფესვთა სისტემით (სურათი 4).

სურათი 4. ნიადაგის ზედაპირები სანაყაროს ფერდობის მხარეს

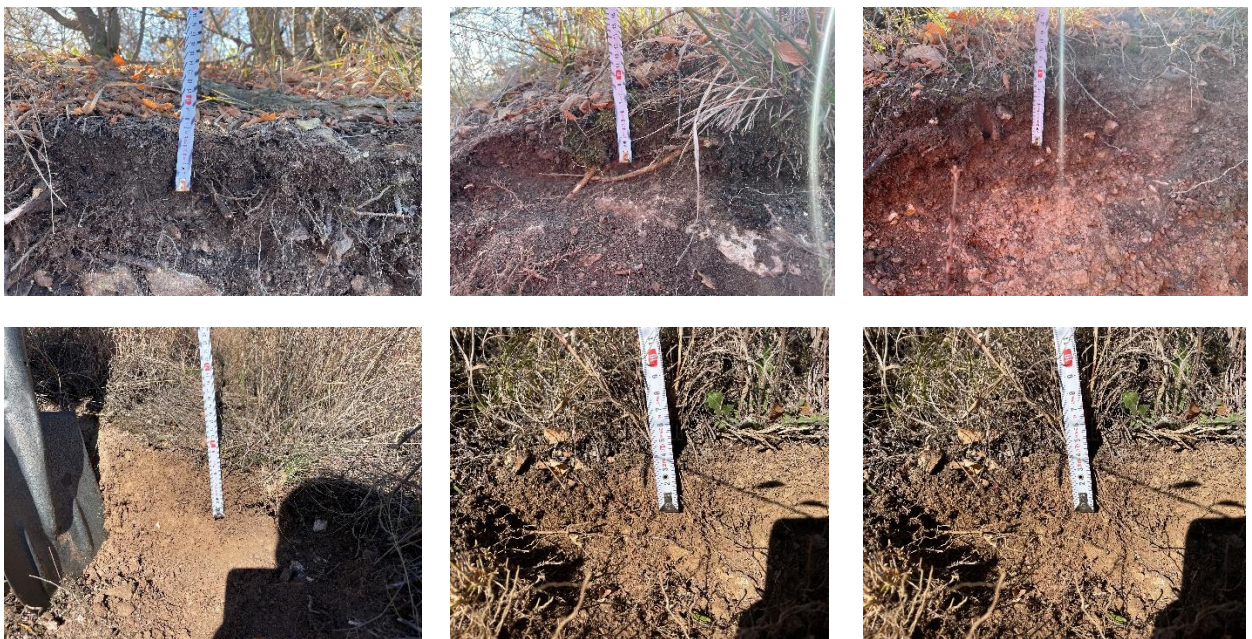
სურათი 5. სანიმუშო ტერიტორიაზე ნიადაგის ნაყოფიერი ფენა (2023 წ. შემოდგომა)

გაკეთებულ კვებებში გაზომილი მონაცემების საფუძველზე, სანიმუშო ფართობში ნაყოფიერის ფენის საშუალო სისქედ შესაძლებელია მივიჩნიოთ - 5 სმ.

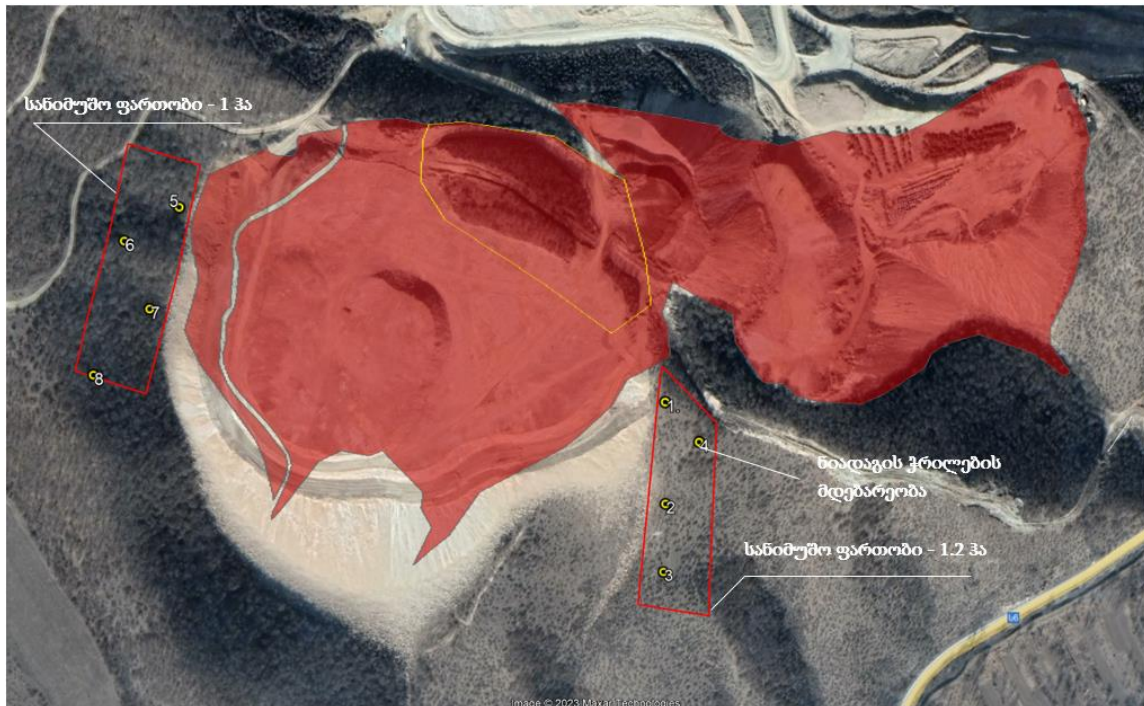
სურათი 6. სანიმუშო ტერიტორიებზე ნიადაგური კვლევის ჭრილების მდებარეობა

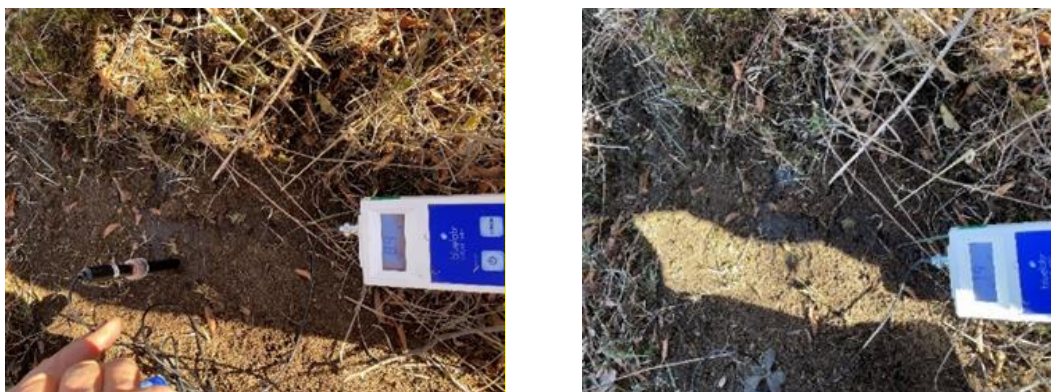
შედეგად ნიადაგის ზედა შრეში გამოვლინდა PH მონაცემი 7,9 –დან 8.8-მდე დიაპაზონში. გაზომვის ამსახველი ფაქტები წარმოდგენილია ფოტომასალის (სურათი 7).

სურათი 7. ნიადაგის PH -ის საველე გაზომვის პროცესი

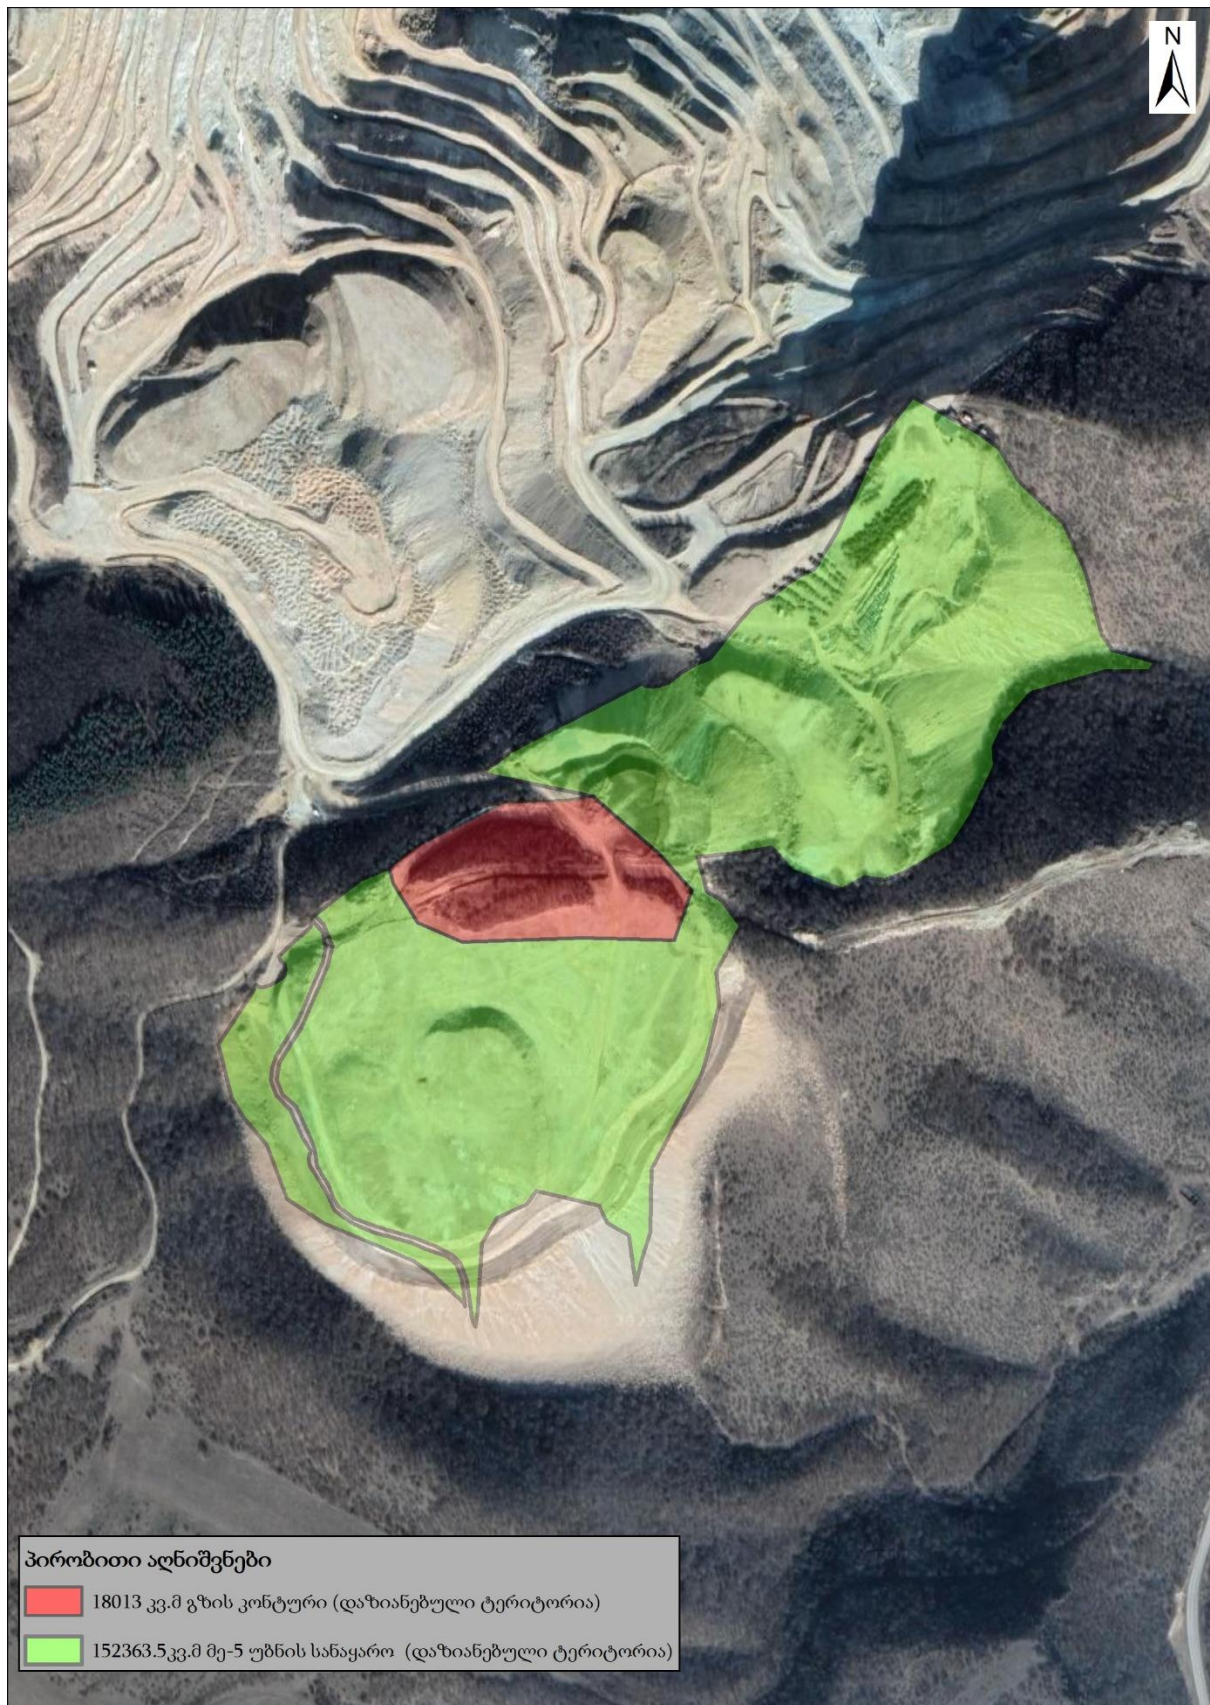
კერძოდ ტერიტორიის კონტურების აგეგმვის და UTM GPS კოორდინატთა მონაცემების სისტემური დამუშავების შედეგად დადგენილი იქნა, რომ ფუჭი ქანების სანაყარომდე მისასვლელი გზის კონტური 18 013 მ² ფართობი სრულად განთავსებული იყო სახელმწიფო ტყის ფონდის ტერიტორიაზე, ასევე, მე - 5 უბნის ფუჭი ქანების სანაყაროს 161 290.5 მ² ფართობიდან 152 363.5 მ² მდებარეობდა სახელმწიფო ტყის ტერიტორიაზე და შედეგად დეგრადირებული იყო ჯამში -170 376,5 მ² ტყის ფონდის მიწა (სურათი 8,9).

სურათი 9. დაზიანებული ტერიტორიის მდებარეობა (სანაყაროს ორთოფოტო 2016 წ.)

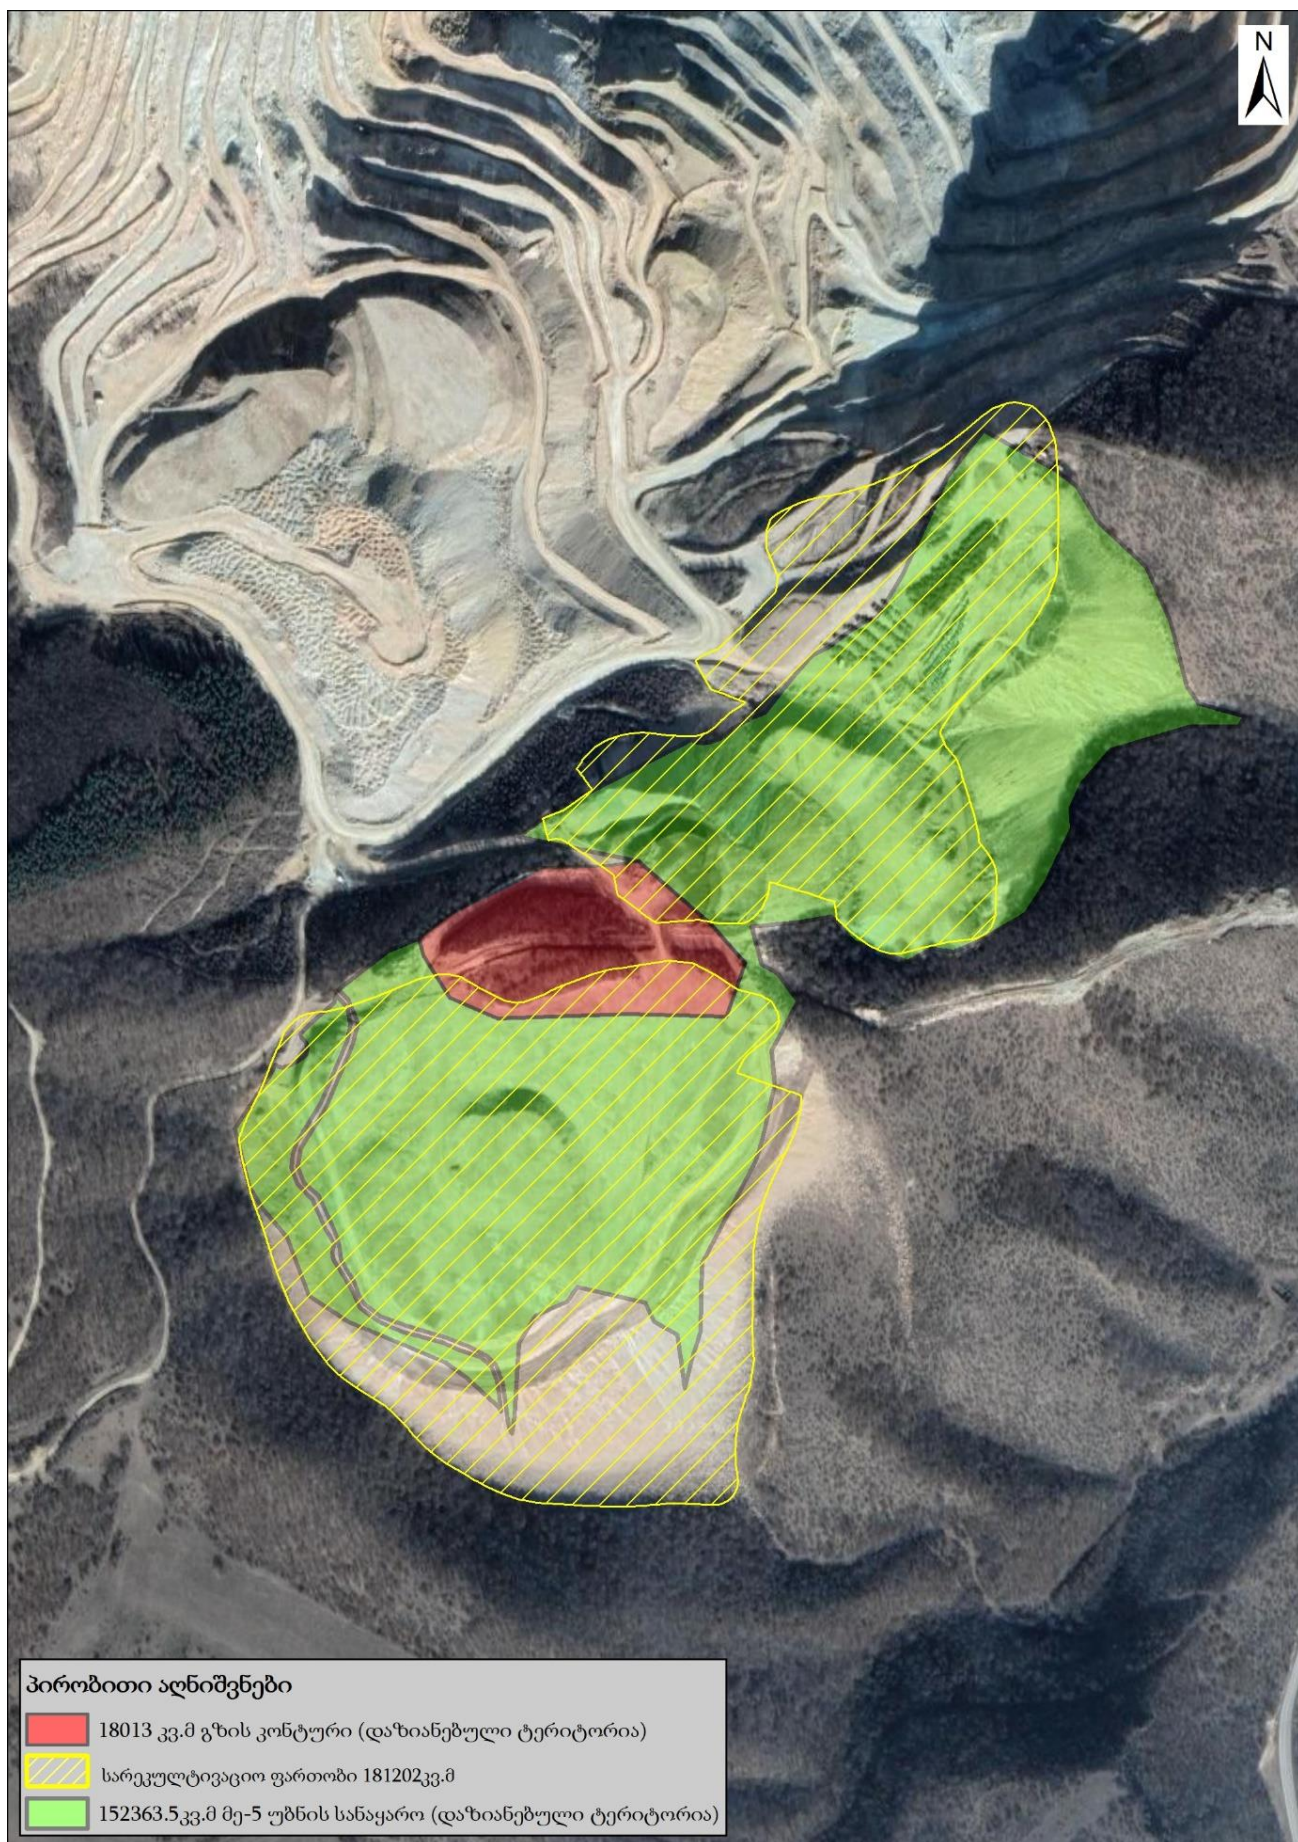
სურათი 10. სიტუაციური რუკა სარეკულტივაციო ფართობის ჩვენებით

ამ შემთხვევაში მე-5 უბნის ფუჭი ქანების სანაყარო, როგორც კონკრეტული ობიექტი წარმოადგენს სარეკულტივაციო ფართობს, რომელზეც უნდა განხორციელდეს შესაბამისი რეკულტივაციის ღონისძიებები ტექნიკურ და ბიოლოგიურ ეტაპებად დადგენილი წესის შესაბამისად (შეთანხმებული პროექტით), ხოლო დაზიანებული ტერიტორიის ზედაპირზე განთავსებული ფუჭი ქანის მასა (როგორც სარეკულტივაციო ფართობში ასევე მის გარეთ) წარმოადგენს მის განუყოფელ ნაწილს.

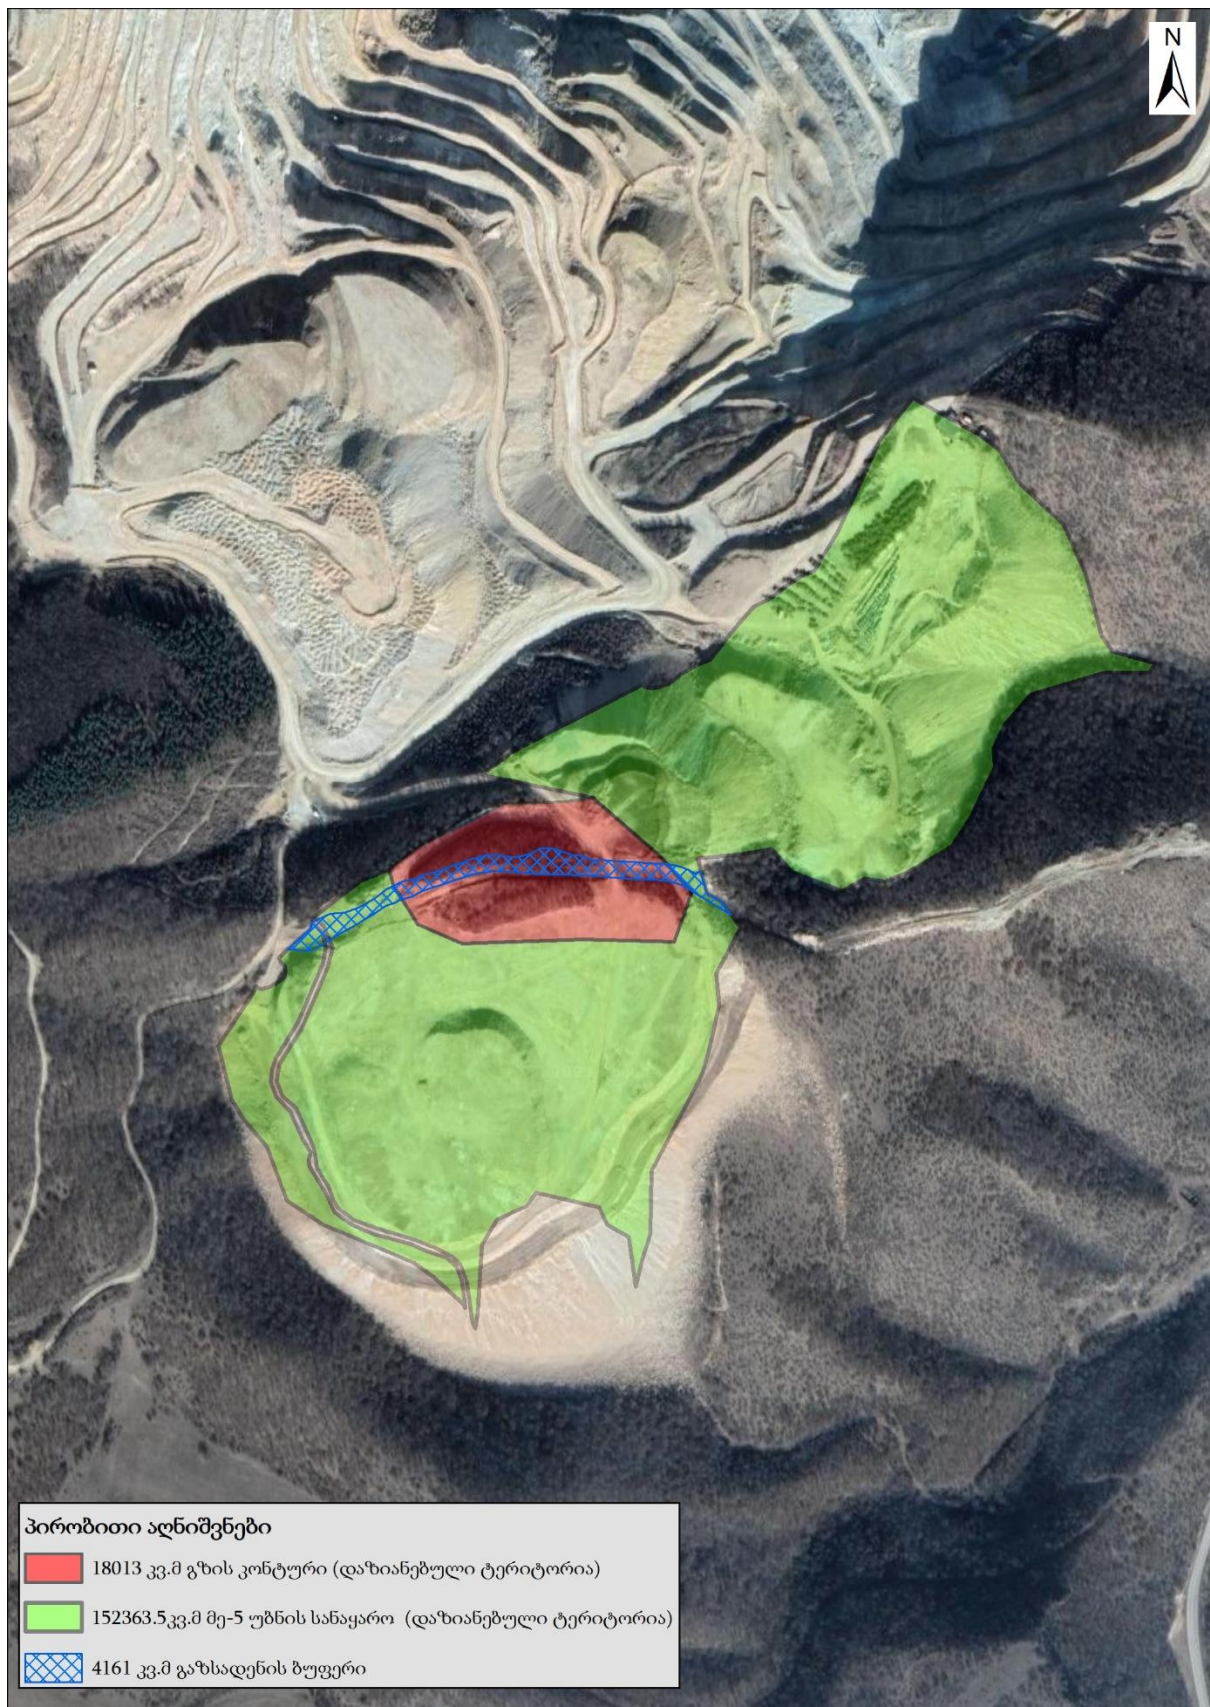
სანაყაროს ტერიტორიას კვეთავს „წითელი ხიდი-წალკა-ალასტანის“ მაგისტრალური გაზსადენის ტრასა 4161 მ² ფართობზე, რომელიც მოიცავს დაზიანებული ტერიტორიის ნაწილს (უმეტესად მისასვლელი გზის კონტურიში 18 013 მ² დეგრადირებული ფართობის ნაწილს) . (სურათი 12)

სურათი 12. დაზიანებული ტერიტორია გაზსადენის ბუფერთან მიმართებაში

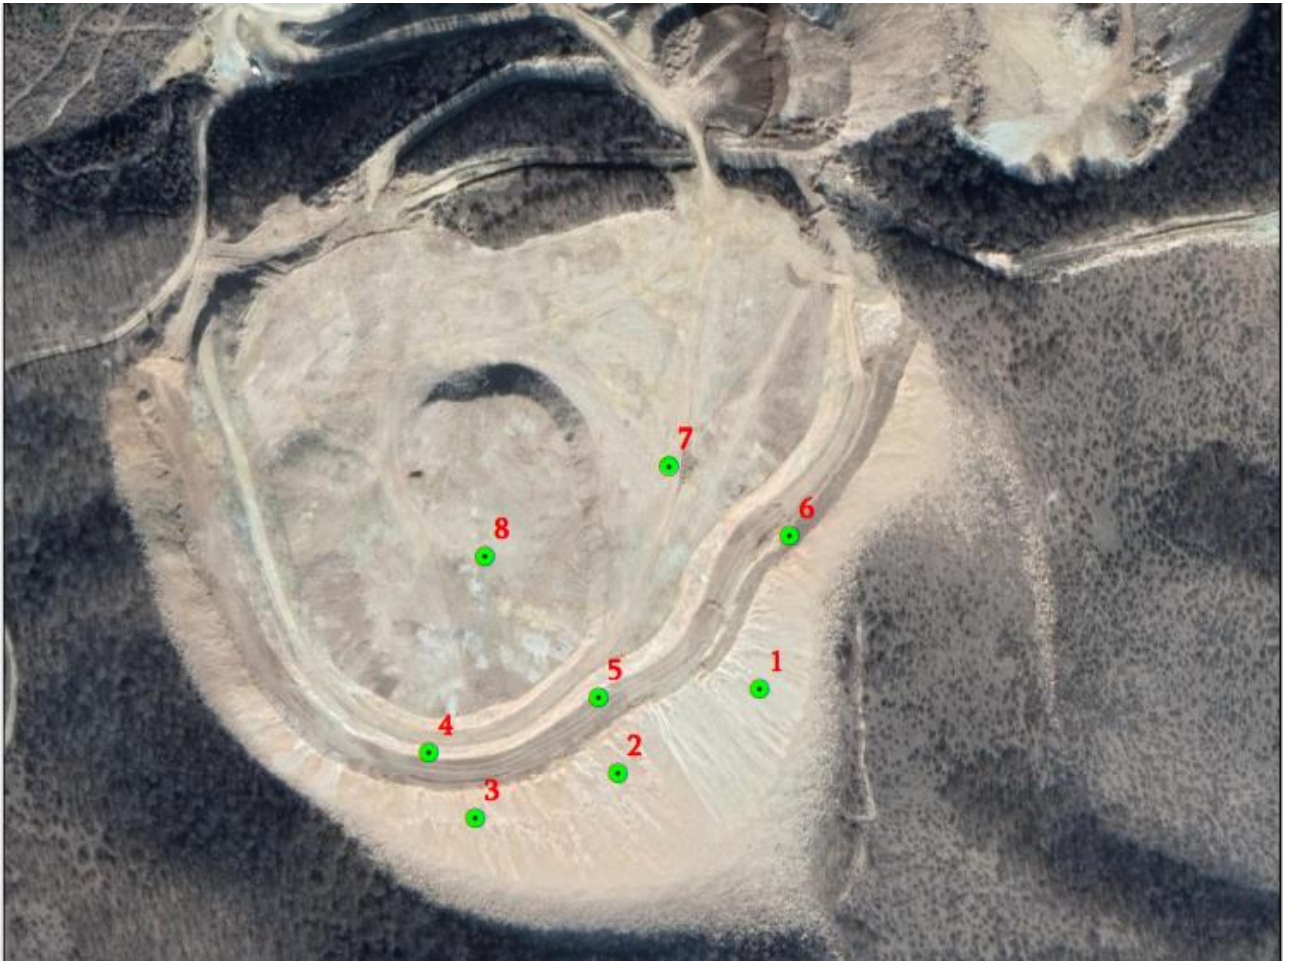
სურათი 13. საკონტროლო რეპერების განლაგება

ჩატარებული დაკვირვების შედეგებიდან გამომდინარე, თუკი ადგილი ექნება სანაყაროს მდგრადობის მნიშვნელოვან ცვლილებას (ჰორიზონტალურ ან ვერტიკალური მოძრაობას), განხორციელდება ან/და დაიგეგმება შესაბამისი სამთო ღონისძიებები, როგორცაა სანაყაროს ფერდობების მაკორექტირებელი დატერასება, დამატებითი სადრენაჟო/წყალამრიდი სისტემების მოწყობა, გამაგრებითი სამუშაოები და სხვ.

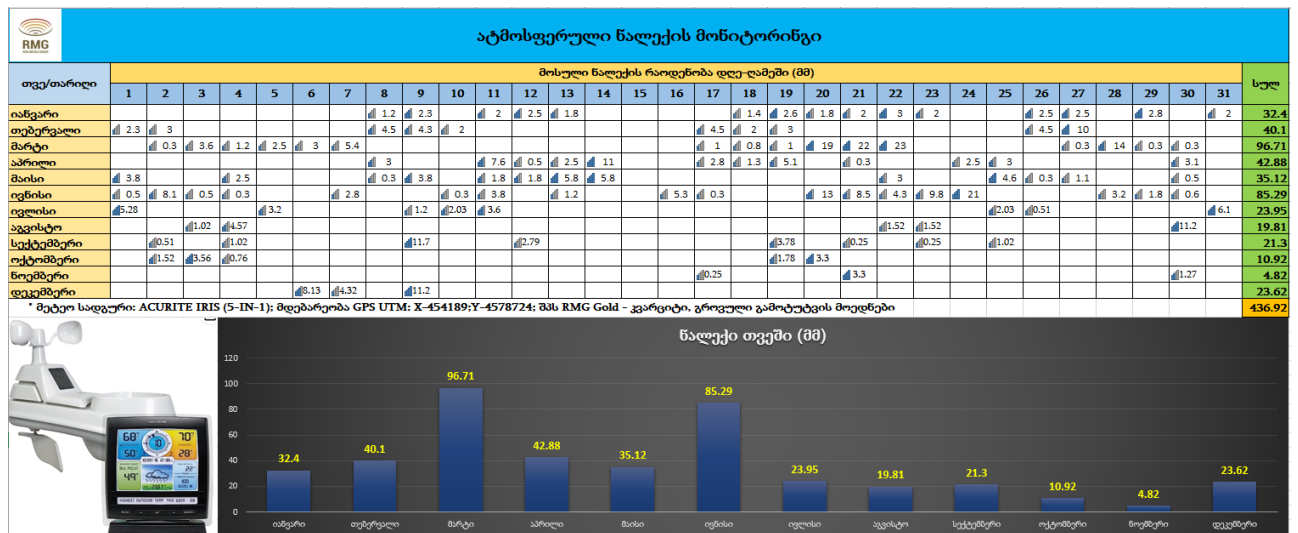
ამასთან 2023 წლის გაზაფხულ-ზაფხულში მოსულმა ძლიერმა ატმოსფერულმა ნალექმა, რაც შესაბამისად ნაჩვენებია კომპნიის ლოკალური მეტეო სადგურზე აღრიცხული მონაცემებით (იხ.ცხრილი) და წარმოქმნილმა ღვარცოფულმა ნაკადმა გადარეცხა ზემო აღწერილ ფართობზე შექმნილი ხელოვნური ფენა (რეკულტივაციის ბიოლოგიური მეთოდოლოგიით განსაზღვრული ბენტონიტის და ცეოლითის ნაზავი).

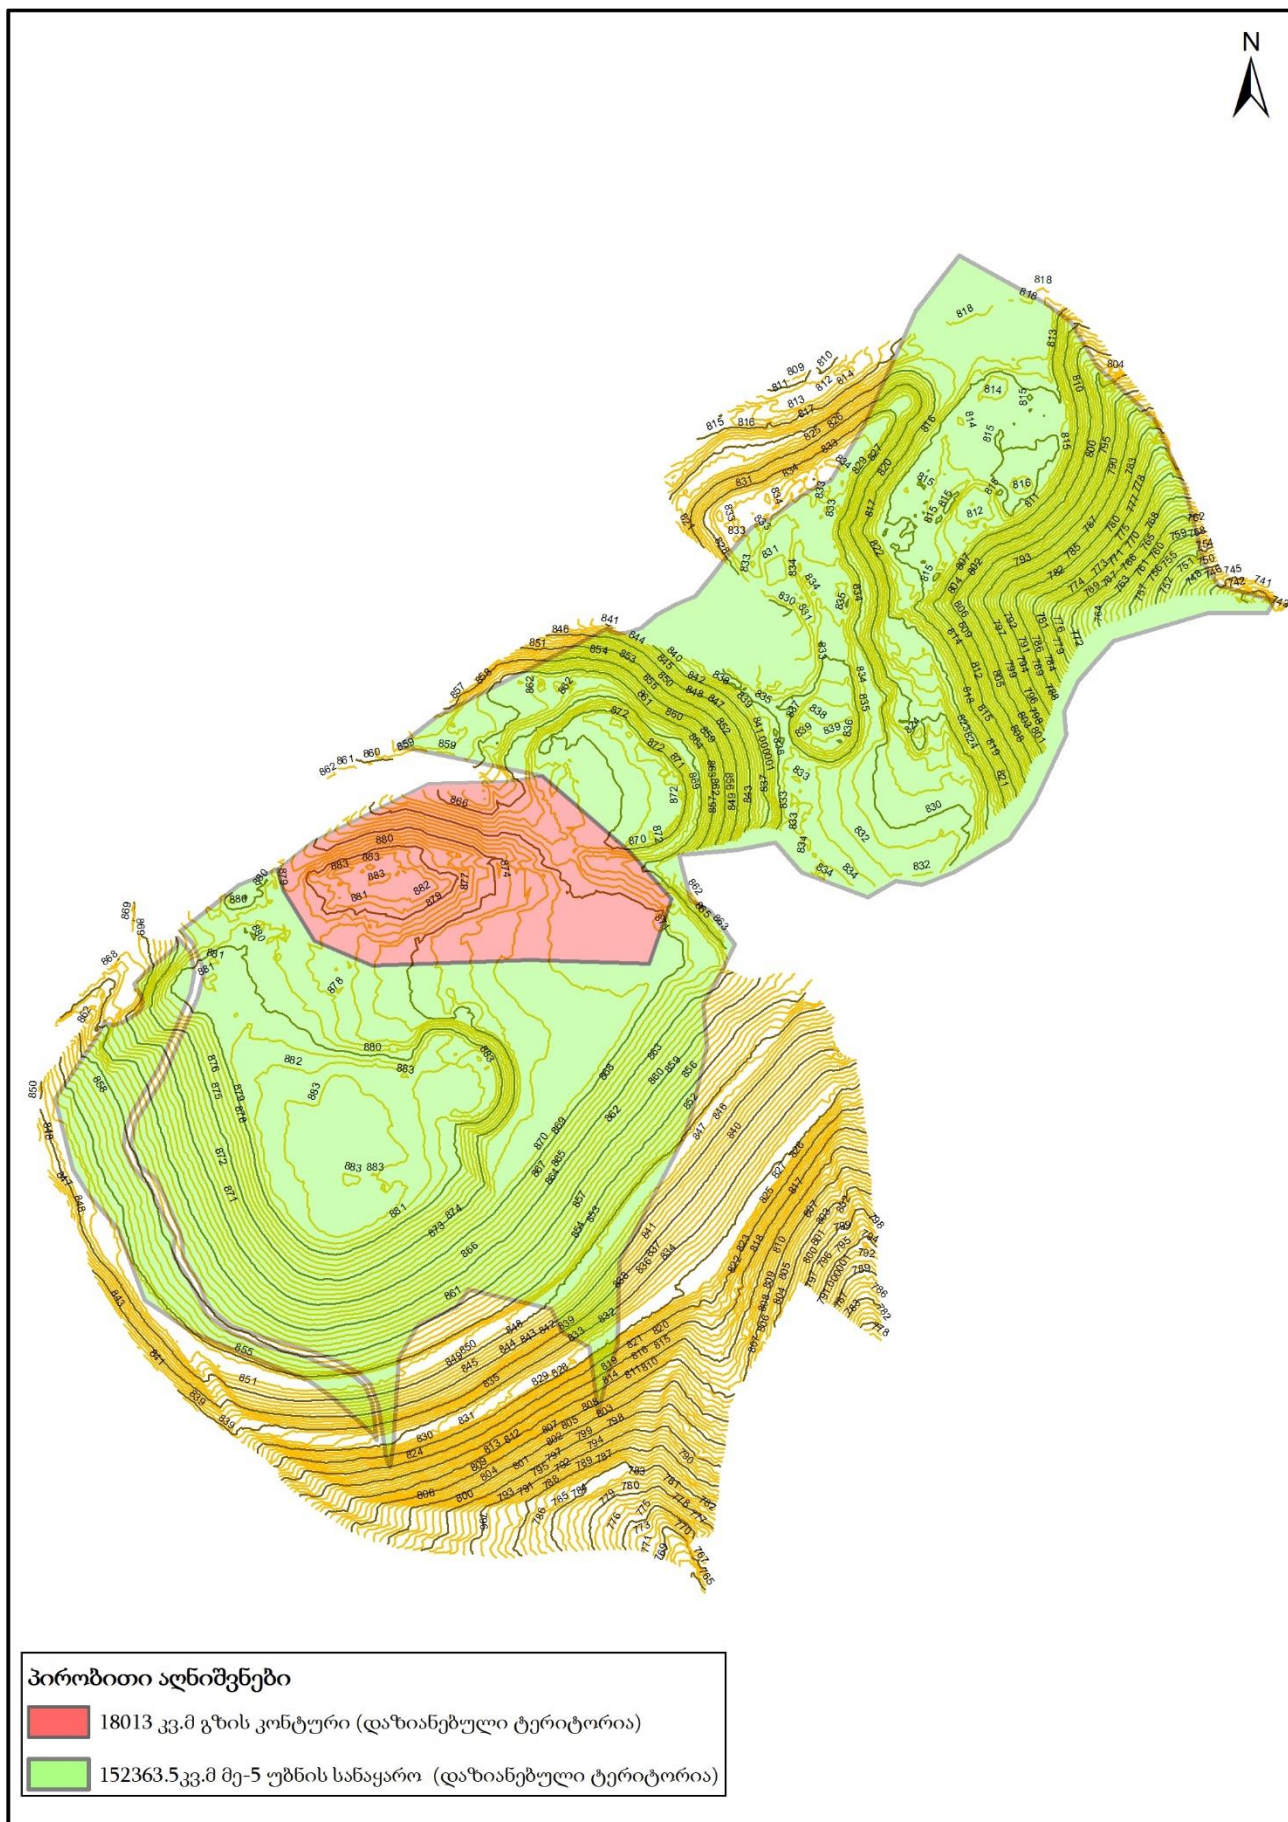
რაც შეეხება სანაყაროს მეორე ნაწილს, რომელიც განთავსებულია ჩრდილო-აღმოსავლეთ ნაწილში ქმნის ერთიან ტერასას, რომლის საყრდენი ფერდი სტაბილურია და მიბჯენილა ხევის ფერდებს 743მ- 815მ ნიშნულებს შორის, ხოლო მის ზედაპირზე ფორმირებულია საფეხუროვანი ბლოკები 815მ-862მ ნიშნულებს შორის, ასევე დასაწყობებულია „B“ ჰორიზონტის გრუნტების და ნაყოფიერი ფენის მარაგი. (სურათი 17). ამდენად სანაყაროს აღნიშნულ ნაწილზე (ზედაპირზე არსებულ ბლოკებზე) გეგმის ფარგლებში განხორციელდება ტექნიკური სახის სამუშაოები რომელიც მთლიანად მოიცავს დაზიანებული ფართობის სანაყაროს ამ ნაწილს.

სურათი 17. სასაყაროს ტოპო გადაღება დაზიანებული ტერიტორიის ჩვენებით (სქემატური ნახაზი 2023 წ.)

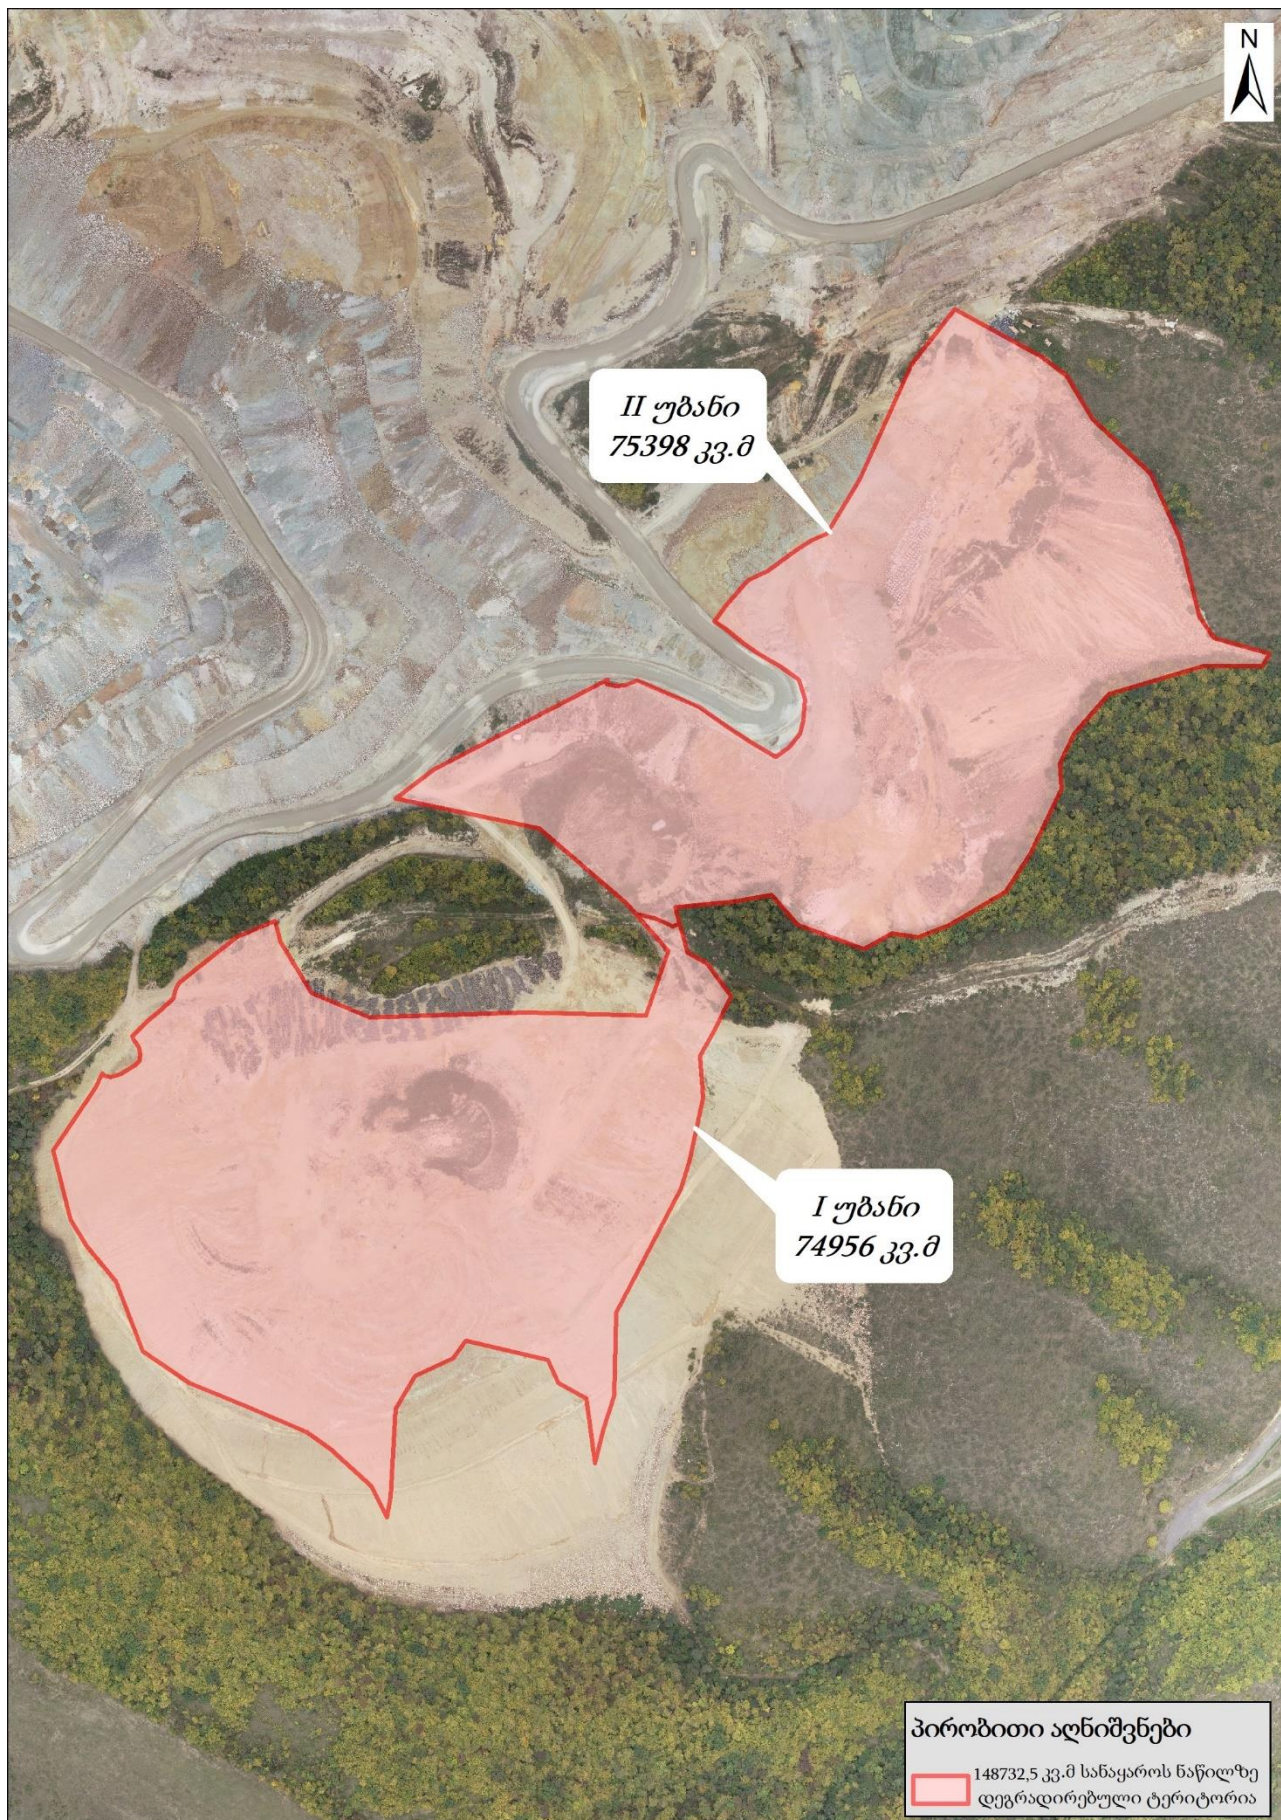
სურათი 20. სანაყაროს ტერიტორიის უბნები სადაც დაგეგმილია აღდგენის ღონისძიებები

I უბნის ტერიტორია ფართობით - 73 334.5 მ² წარმოადგენს სანაყაროს ძირითად ნაწილს, რომელიც ფორმირებულია 3 ტერასად, ზედაპირზე წარმოდგენილი გამლილი სივრცით (ვაკისით) რომელიც ერთ ნაწილზეც დასაწყობებულია ნიადაგის ნაყოფიერი ფენა.

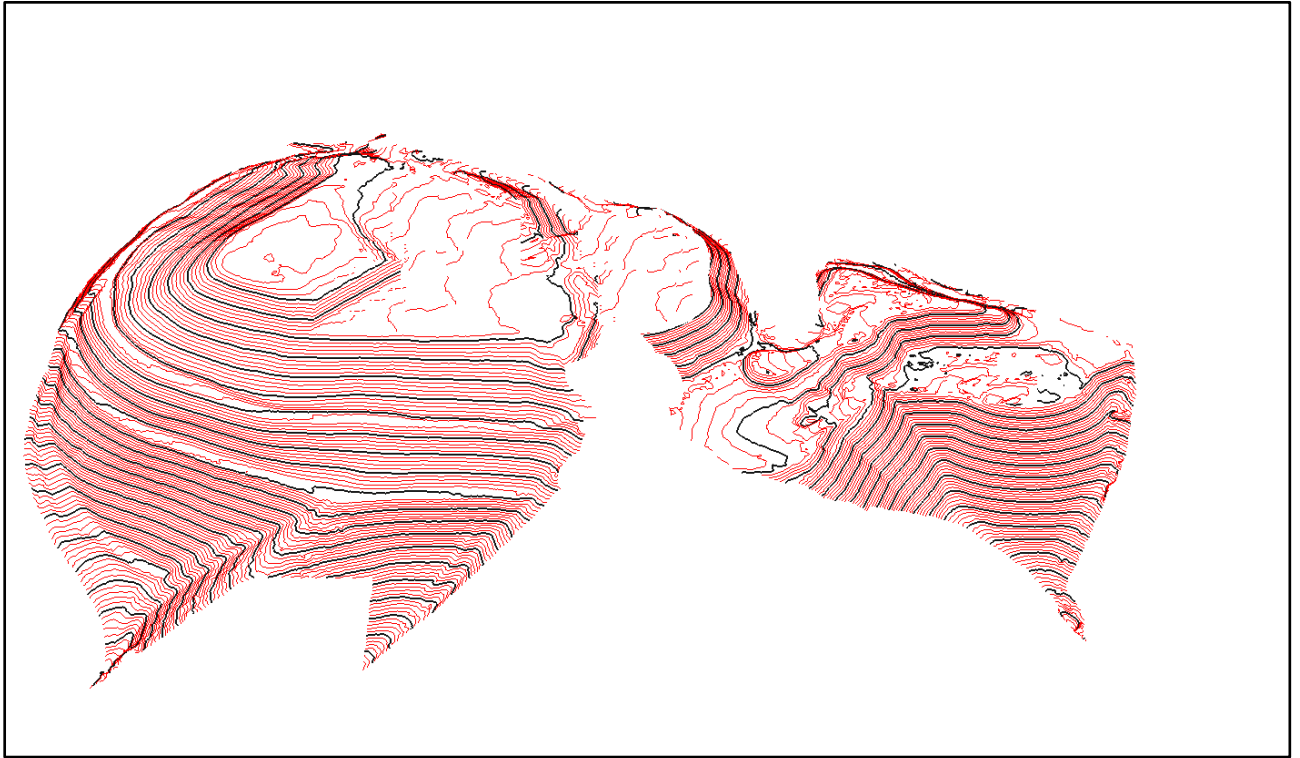
სურათი 21. დაზიანებული ტერიტორიის საბოლოო რელიეფის სქემა

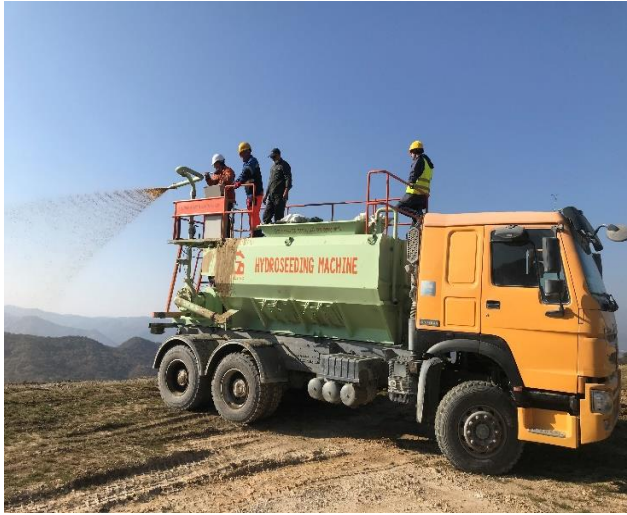
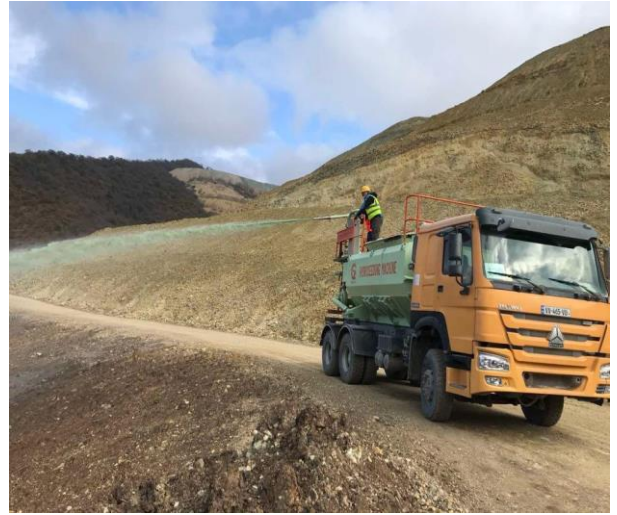
სურათი 24. ბალახის ჰიდრო შეთესვის პროცესი

ბალახების თესლის წყალნარევი გამოყენებული იქნება კომპონენტები შემდეგი თანაფარდობით: წონ. ნაწ.: მაღალდისპერსიული ბენტონიტური თიხა 50 - 70, ცეოლითი 30 - 50, თესლები 2 - 3 და 1-1,5%-იანი სილანის წყალხსნარი 100-120 და ზემოთ აღწერილი მდგრად ფესვთა სისტემის მრავალწლიანი ბალახოვანი თესლი. შეთესვის პროცესი ნაჩვენებია სურათზე (სურათი 24).
