გამოსასწორებელი ღონისძიებების გეგმა

დაზიანებული ბუნებრივი რესურსი/მომსახურება:

შპს „არ ემ ჯი გოლდის“ მიერ „ბნელი ხევი“-ს საბადოს მადანსაზიდი გზის გაყვანის შედეგად (სოფ. ბერთაკარიდან მდ. ხრამამდე მონაკვეთი) დეგრადირებული 10 833 მ² ტყის ფონდის მიწა

შპს „არ ემ ჯი გოლდის“ მიერ

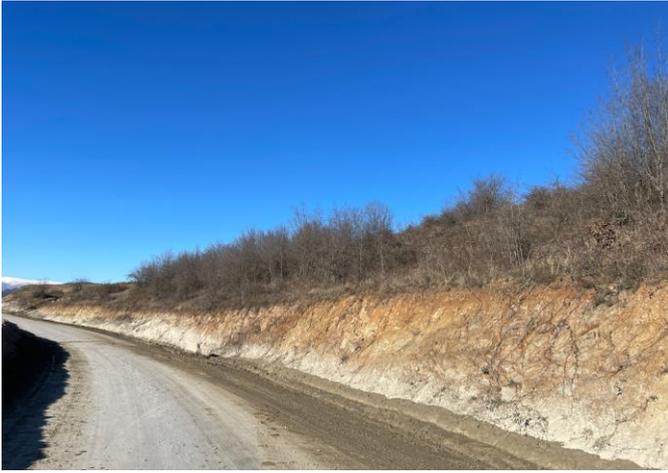
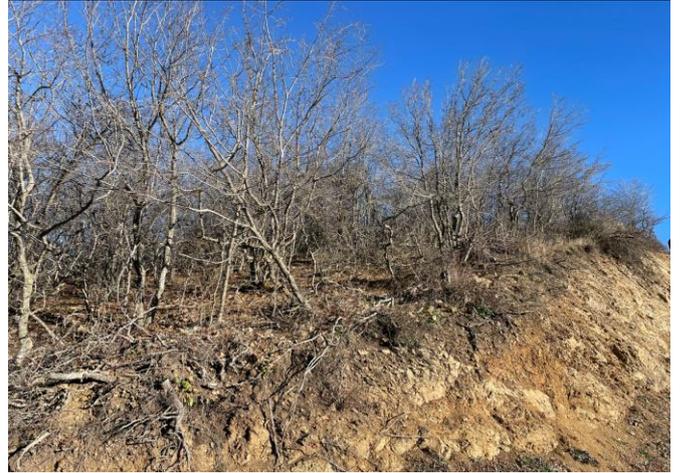
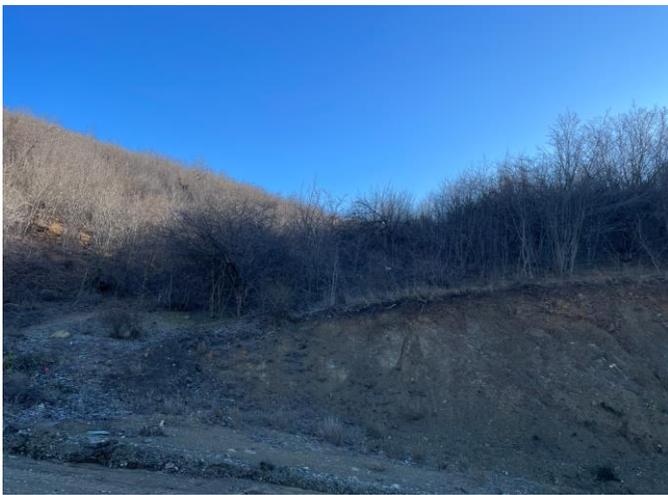
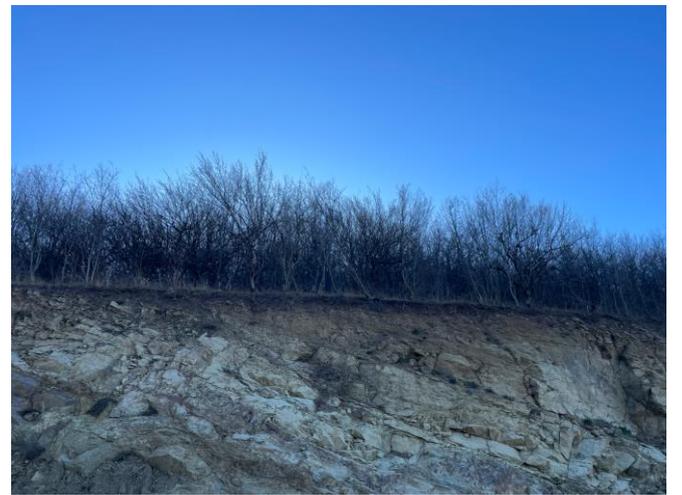
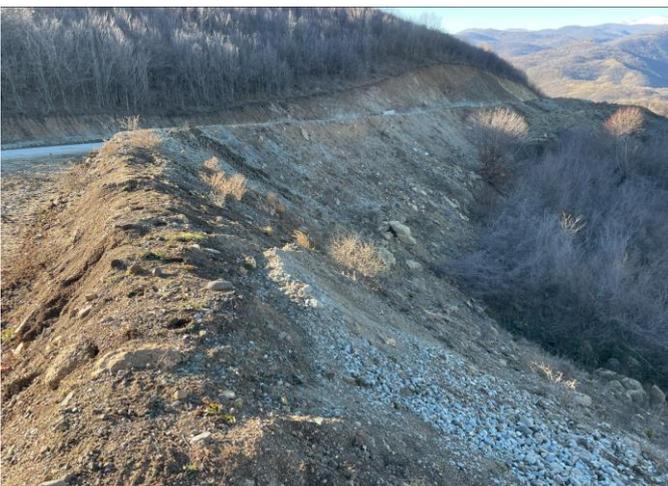
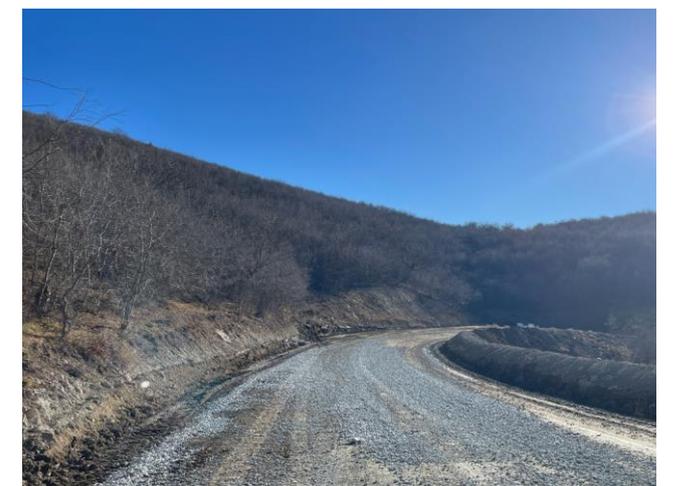
სურათი 3. გზის კიდის გასწვრივ არსებული ტყის კორომები (2023 წ. შემოდგომა)

დაზიანებული ტერიტორიების მომიჯნავედ არსებული ტყის კორომები ნაჩვენებია ფოტო ილუსტრაციით (სურათი 3).

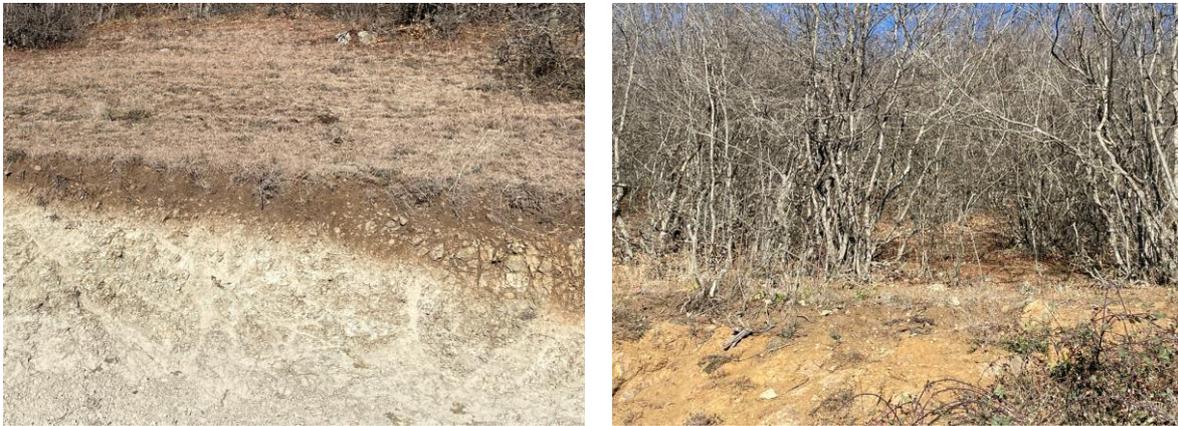
სურათი 4. ნიადაგის პროფილი (2023 წ. შემოდგომა)

ტყით დაფარულ მონაკვეთებში, ზედაპირებზე განვითარებულია ტყის ყავისფერი ნიადაგის ტიპი, მცირე სისქის დაქვიანებული, კარბონატული მწირი ჰუმუსიანი შრით, ხოლო ტერიტორიის ბუჩქნარით და მინდვრით დაფარულ მონაკვეთებზე ნიადაგის პროფილი არ ფიქსირდება, ზედაპირები გამიშვლებულია, დაფარულია კლდოვანი, ქვადორღიანი შემავსებლებით და თიხნარით, ხოლო ზედაპირული ორგანული ფენა ზოგიერთ ადგილას წარმოდგენილია ნეშომპალა-ბალახოვანი საფარისა და ფესვთა სისტემით.

ნიადაგის პროფილის ზონალური აგებულებები (ვიზუალირებადი ჰორიზონტებით) ნაჩვენებია ფოტო ილუსტრაციით (სურათი 4).

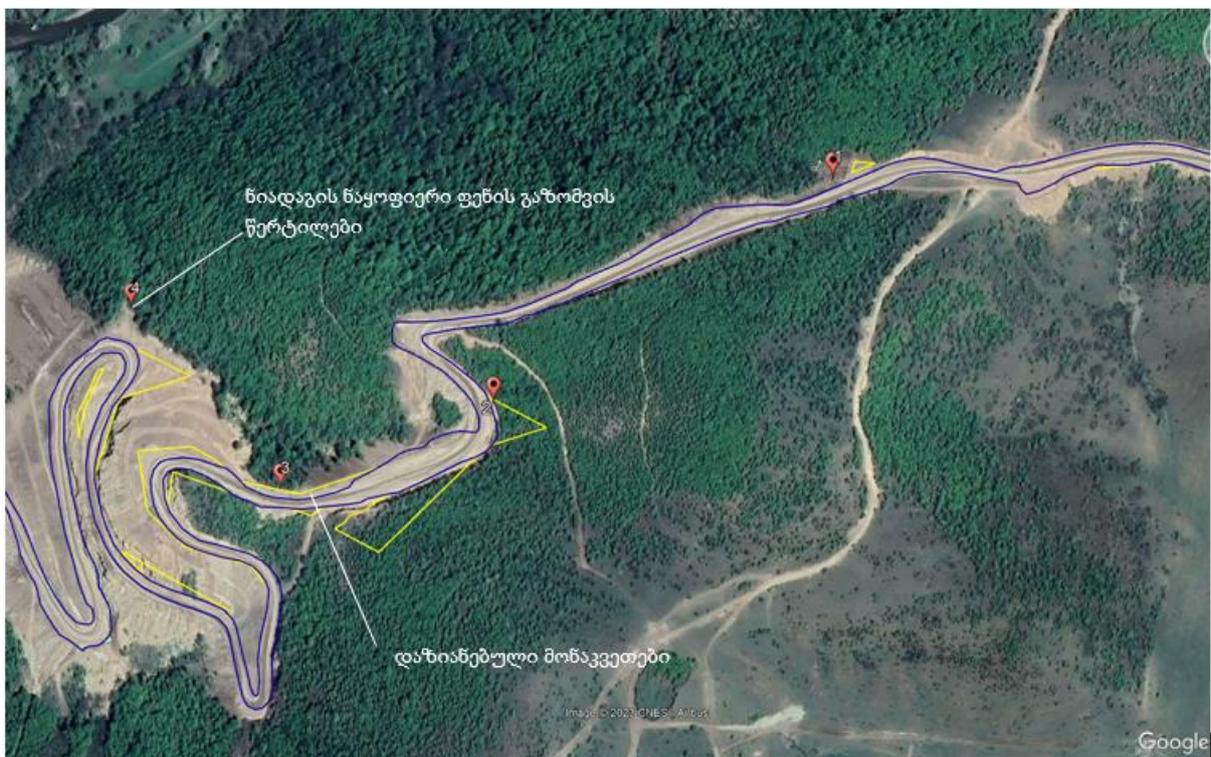
სურათი 6. ნიადაგის ნაყოფიერი ფენის გაზომვის ადგილები გზის კიდე გასწვრივ

დაზიანებულ ტერიტორიაზე, ნიადაგის ნაყოფიერი ფენის სიმძლავრის განსაზღვრის მიზნით, გზის კიდეებზე არსებულ განივ ჭრილებში მარშრუტული წესით რამდენიმე ადგილზე გაიზომა ნაყოფიერი ფენის სიმძლავრე (სმ), რომლის ვიზუალი წარმოდგენილია ფოტო ილუსტრაციით (სურათი 5), ხოლო საკვლევი ჭრილების ადგილმდებარეობა წარმოდგენილია სიტუაციურ რუკაზე (სურათი 6.).

განხორციელებული სავლე გამოკვლევით, ნიადაგის ნაყოფიერი ფენის პარამეტრები ჩამოჭრილი ფერდობის კიდეზე არსებულ ადგილებზე, ძალზედ პრიმიტიული და მცირე სისქის ფიქსირდება, ამასთან ტერიტორია ზედა სარტყელში და გზის კლდოვანი რელიეფის (სერპანტინების) მონაკვეთში ძალზედ განსახვავდება, აქედან დაზიანებული ტერიტორიები ფრაგმენტულად (გაბნეულად) მდებარეობს გზის პერიმეტრის გასწვრივ.

ამდენად, ნიადაგის ზედა ნაყოფიერი ფენის სიმძლავრე („მკვდარი საფარის“-A0 გამოკლებით) რელიეფიდან გამომდინარე მერყეობს 3-5 სმ-ს შორის, ხოლო ტერიტორიის გარკვეულ მონაკვეთებში, გაკლდოვანებული ზედაპირების გამო (მათ შორის ტყით დაფარულ არეალშიც), ნიადაგის პროფილი საერთოდ აღარ შეინიშნება.

ამდენად, დაზიანებულ ტერიტორიაზე ნიადაგის ნაყოფიერი ფენის საშუალო სისქედ შეიძლება მივიჩნიოთ 4 სმ.

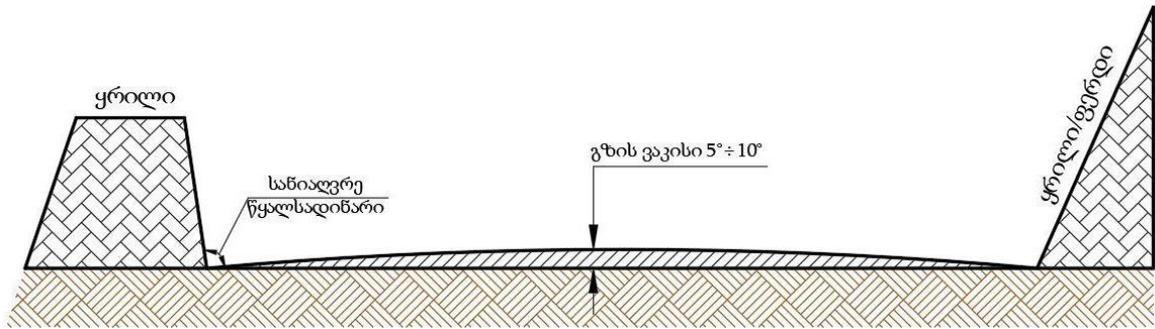
სანიაღვრე სისტემის
განივი ჭრილი
(პირობითი მასშტაბი)

დღეის მდგომარეობით, გზის ვაკისის ზედაპირი პერიოდულად ფორმირდება მყარი ფრაქციული მასალით და იტკეპნება 10-12⁰ დახრის კუთხით, ორივე მხარეს (ან ერთ მხარეს რელიეფის თავისებურებიდან გამომდინარე), ხოლო გზის გასწვრივ გადანადენის შესაკავებლად, გრუნტისა და კლდოვანი ქანით მოწყობილია დამცავი მიწაყრილები (ბერმები). გზის აღნიშნული კონფიგურაცია სრულად უზრუნველყოფს როგორც გზის უსაფრთხოების ნორმების დაცვას, ისე ზედაპირზე მოდენილი სანიაღვრე წყლების გადანაწილებას გზის კიდეების მხარეს, ხოლო გზის ვაკისის და ბერმის ძირში ფორმირებული ჭრილი (შექმნილი დახრის კუთხით) უზრუნველყოფს წყლის ორგანიზებულად გადინებას მთელ პერიმეტრზე და მის მიმართვას გზისქვეშა სანიაღვრე-სადრენაჟე სისტემაში. (ნაჩვენებია სქემატურ ნახაზზე)

დაზიანებული ტერიტორიის უმეტესი ნაწილი, რომელზეც გავრცელდება გამოსასწორებელი ღონისძიება, მოიცავს აღნიშნული ბერძენების ზედაპირებს და გზის გვერდულებს, სადაც ასევე განხორციელდა გარკვეული ტექნიკური სამუშაოები, კერძოდ გასუფთავდა გზის გაბარიტების ფერდების ზედაპირები ქვა ღორღისგან და დატერასდა რამდენიმე ციცაბოდ დახრილი ფერდის მონაკვეთი. ამასთან, ქვათაცვენის აღმოსაფხვრელად დამუშავდა გაჭრილი კლდოვანი ქანების ფერდები.

ზოგიერთ მონაკვეთში, გზის პროფილის ფორმირებისას ნამეტი ჰუმუსოვანი ფენა გამოიყენებულ იქნა გზის ვაკისის გაგანიერების ნაწილზე ფერდების შესამაგრებლად (შესავსებად). ამასთან, გზის განაპირას არსებული ფერდობებზე და დატერასებულ ზედაპირებზე დატანილი იქნა ე.წ „B“ ჰორიზონტის გრუნტები და ნაყოფიერი ფენის ნაწილი.
