სს „არ ემ ჯი კოპერის“
გენერალური დირექტორი

მნიშვნელოვანი ზიანის გამოსასწორებელი ღონისძიებების გეგმა

დაზიანებული გარემოს პირვანდელ (ზიანის მიყენებამდე არსებულ) მდგომარეობაში აღდგენა

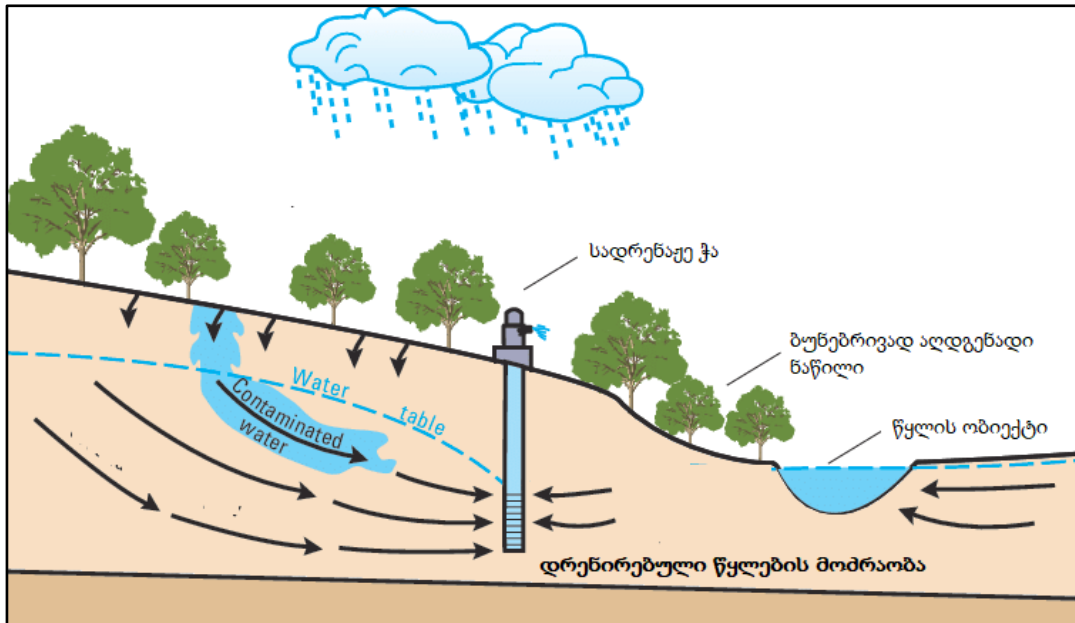
სურათი 2. დაბინძურებული წყლების სადრენაჟე ჭის მუშაობის პრინციპი

სადრენაჟე ჭის მუშაობის პრინციპი ნაჩვენებია სიტუაციურ ნახაზზე (სურათი 2).

სადრენაჟე ჭის მუშაობის პრინციპი და დეტალური ინფორმაცია აღწერილია 4.2.1 პარაგრაფში.

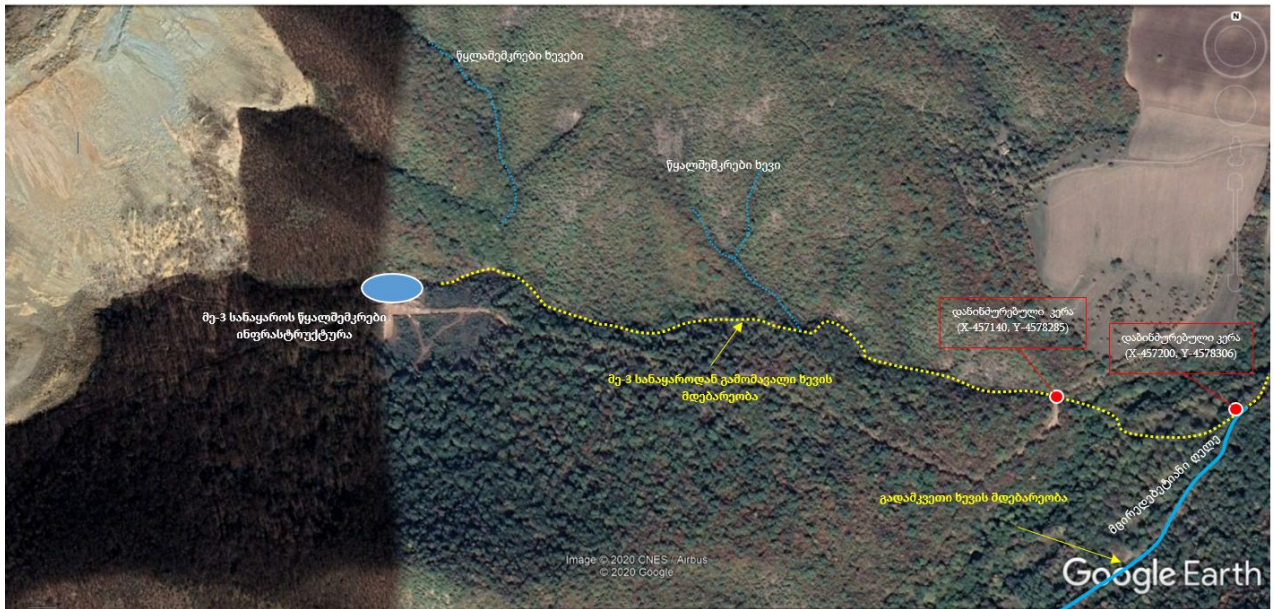
სურათი 6. მე-3 სანაყაროს ხევის და გადამკვეთი ხევის მდებარეობა

დაზიანებული კერების მდებარეობა ზემოთ აღწერილი ტერიტორიებთან მიმართებაში ნაჩვენებია სიტუაციურ ნახაზზე. (სურათი 6).

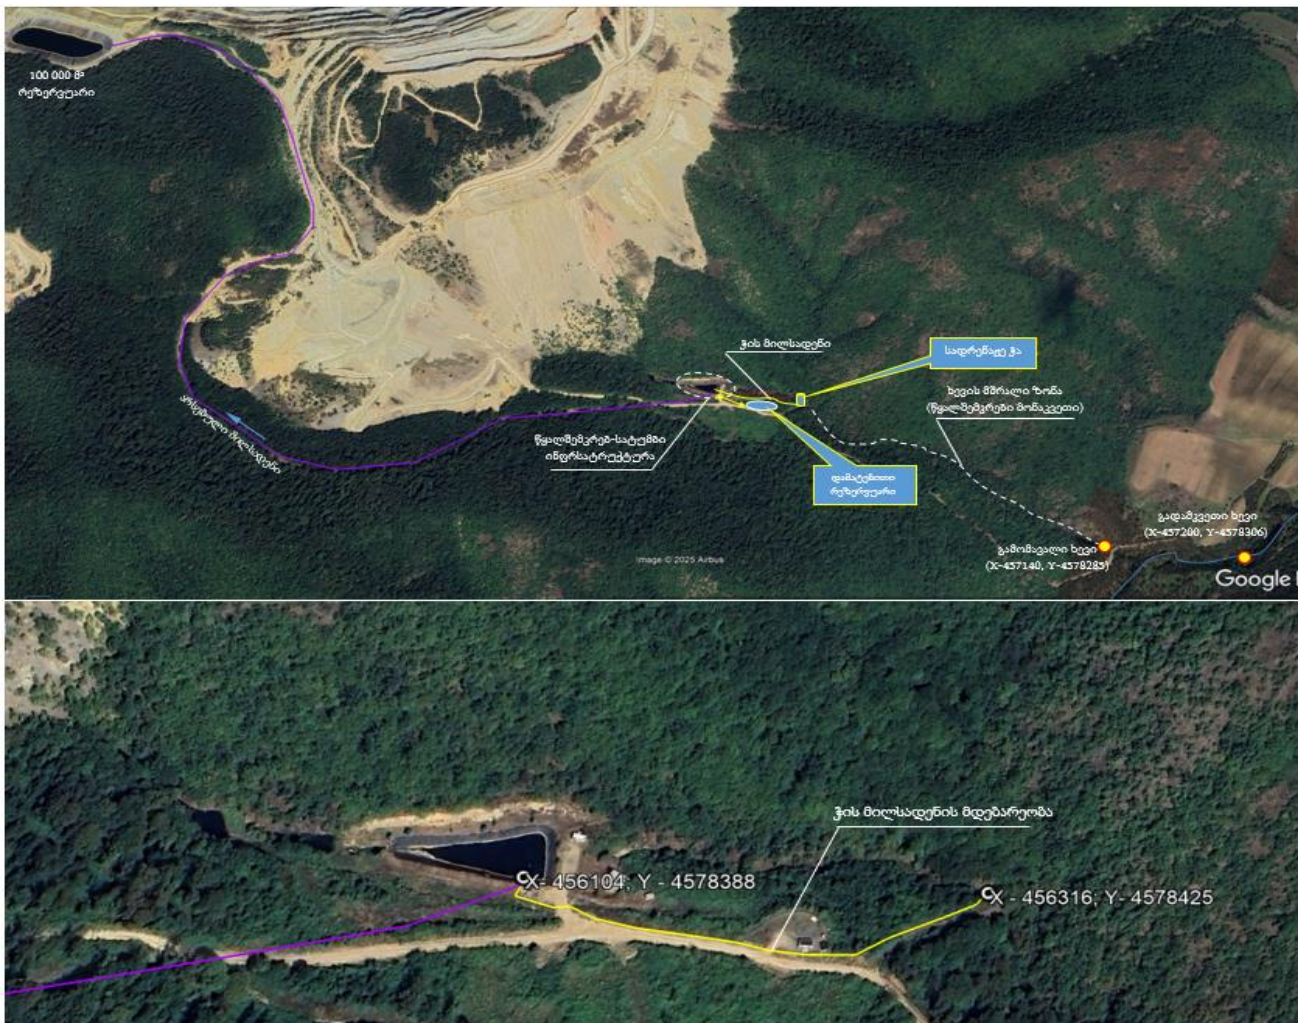
სურათი 8. გამოსასწორებელი ღონისძიებით განსაზღვრული ობიექტების სიტუაციური სქემა

ზემოთ აღწერილი ინფრასტრუქტურის სიტუაციური ნახაზი ნაჩვენებია ქვემოთ სადრენაჟე ჭის მუშაობის პრინციპული სქემით ჩვენებით. (სურათი 8)

განსახორციელებელი ღონისძიებების ეფექტურობაზე მიუთითებს ის ფაქტი, რომ კომპანიის მიერ უკვე განხორციელებული წყალდაცვითი ღონისძიებები ჰიდრო საინჟინრო ინფრასტრუქტურის მოწყობი რომლის შედეგად აღარ ხდება სანაყაროდან გამომავალი წყლების მოხვედრა ხევში და მდინარე ფოლადაურში, ხოლო გეგმით განსაზღვრული სადრენაჟე წყლების შემკრები საშუალება ერთერთ ეფექტურ ტექნიკურ გადაწყვეტას წარმოადგენს მიწისქვეშა დრენირებული წყლების შესაკრებად.
