## მნიშვნელოვანი ზიანის გამოსასწორებელი ღონისძიებების გეგმა

სს „არ ემ ჯი კოპერის“ ფუჭი ქანების N2 სანაყაროს მიმდებარედ დეგრადირებული 32 754 მ<sup>2</sup> ტყის ფონდის მიწა

გარემოს პირვანდელ (ზიანის მიყენებამდე არსებულ) მდგომარეობასთან მიახლოებულ მდგომარეობაში აღდგენა

სს „არ ემ ჯი კოპერის“ მიერ

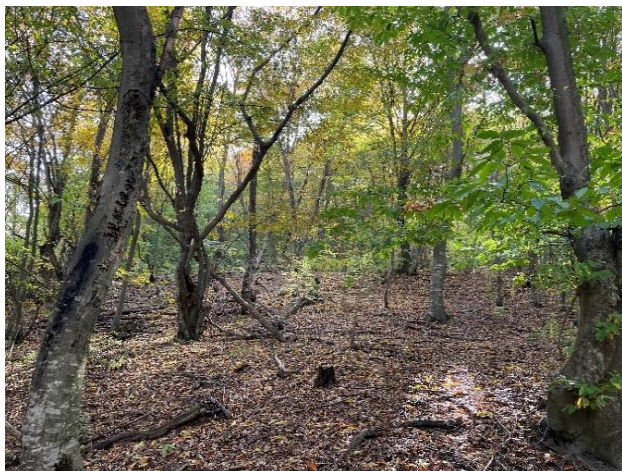
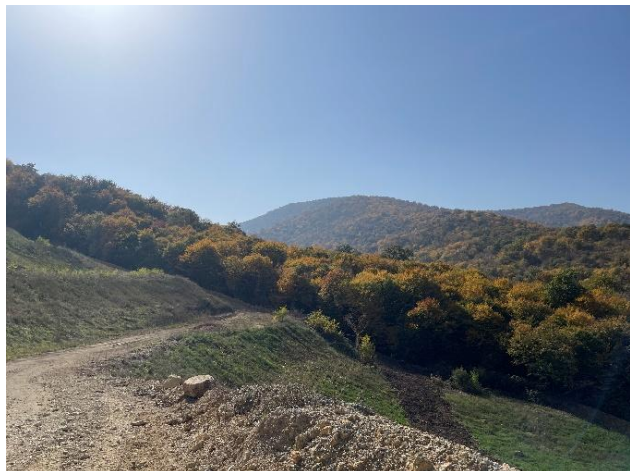
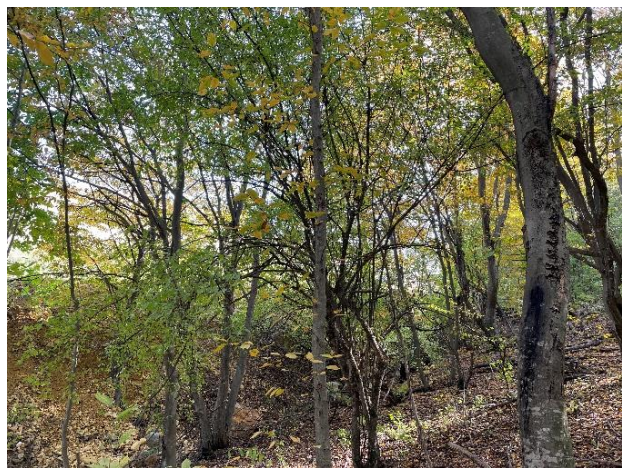
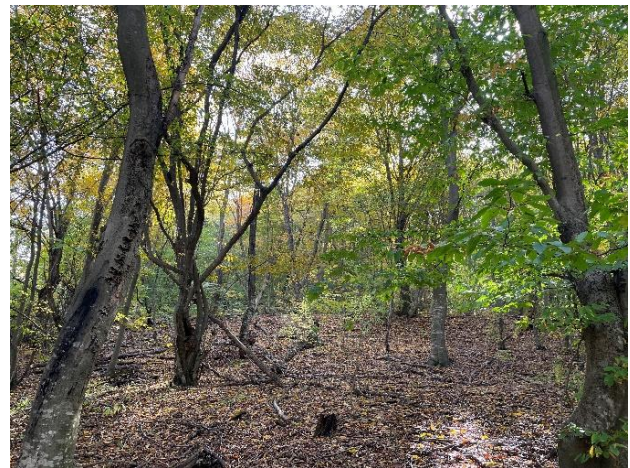
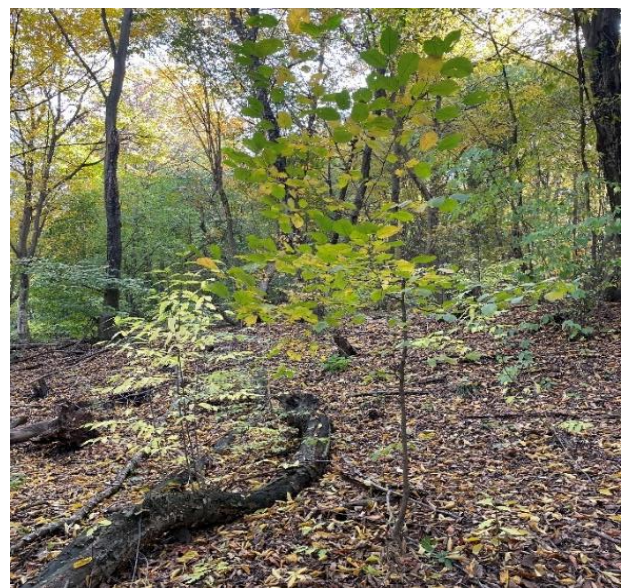
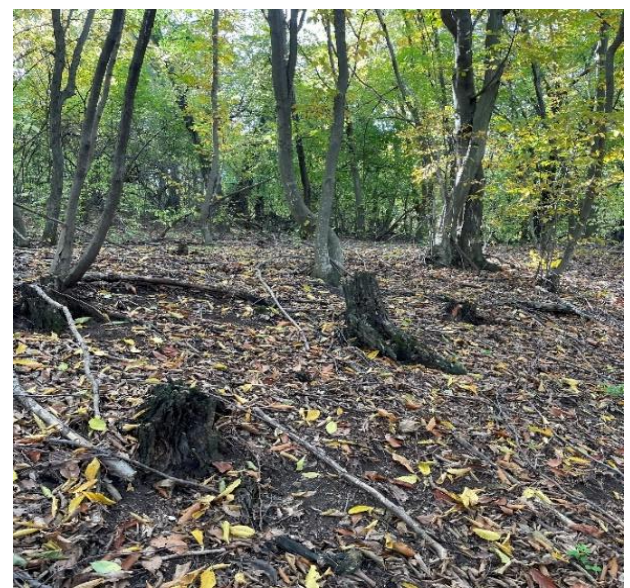
სურათი 1. სანიმუშო ტერიტორიაზე არსებული ტყის კორომი (2023 წ. შემოდგომა)

ტერიტორიაზე ფიქსირდება ქარცეული ხეები და ტყის მერქნული რესურსით წინა წლებში სარგებლობის ნიშნები, რომლის ვიზუალი ილუსტრირებულია წარმოდგენილია ფოტოთი (სურათი 1).

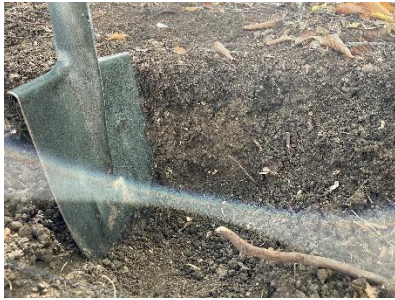
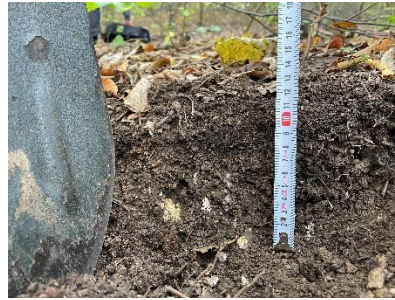
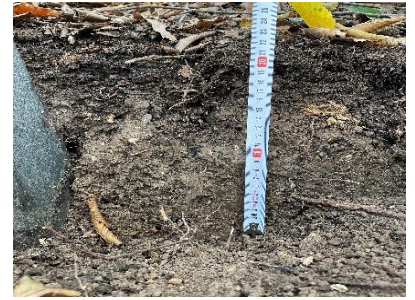
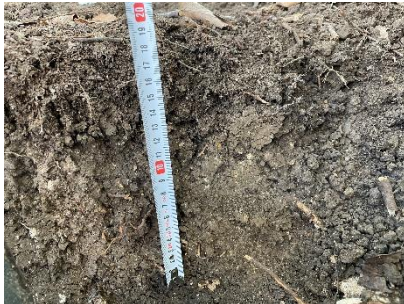
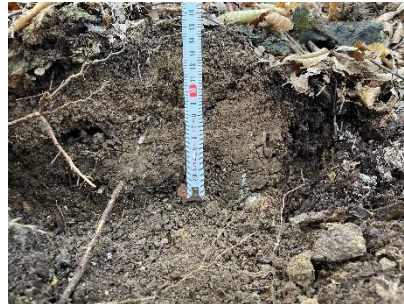
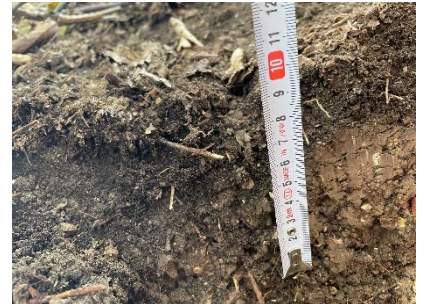
**სურათი 2. სანიმუშო ტერიტორიაზე ნიადაგის ნაყოფიერი ფენა (2023 წ. შემოდგომა)**

ნიადაგის სტრუქტურა და სიმძლავრეების ვიზუალი ილუსტრირებულია ფოტოზე (სურათი 2), ხოლო საკვლევი ჭრილების ადგილმდებარეობა წარმოდგენილია სიტუაციურ რუკაზე (სურათი 3.).

გაკეთებულ კვებებში გაზომილი მონაცემების საფუძველზე, სანიმუშო ფართობში ნაყოფიერის ფენის საშუალო სისქედ შესაძლებელია მივიჩნიოთ - 12 სმ.

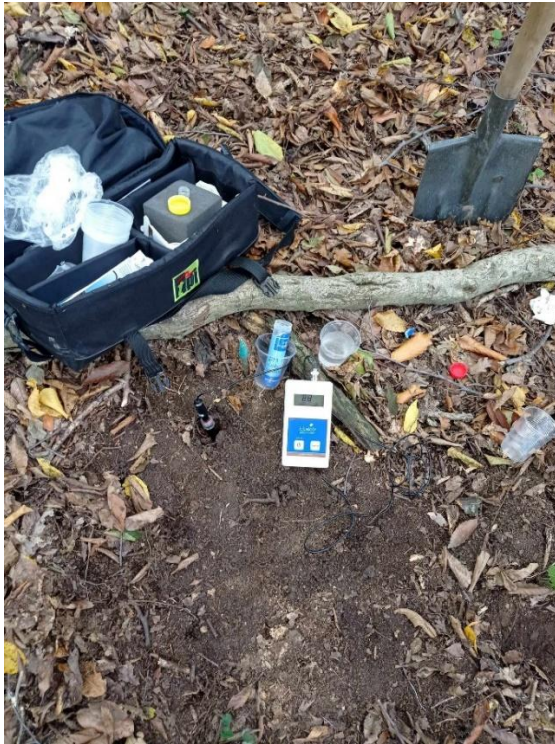
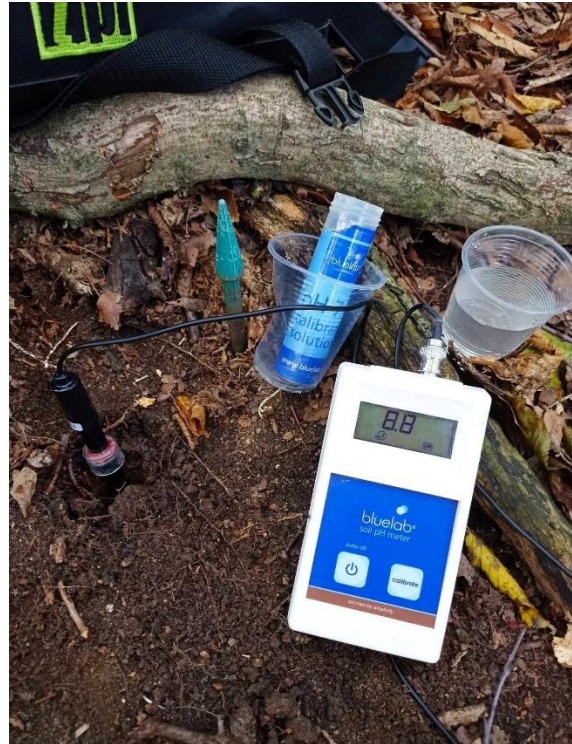
#### სურათი 4. ნიადაგის PH -ის საველე გაზომვის პროცესი

შედეგად ნიადაგის ზედა შრეში გამოვლინდა PH მონაცემი 8.0–დან 8.8-მდე დიაპაზონში. გაზომვის ამსახველი ფაქტები წარმოდგენილია ფოტომასალის (სურათი 4).

დასკვნის სახით უნდა აღინიშნოს, რომ მიმდებარე ტერიტორიაზე, ნიადაგის საშუალო სისქედ შესაძლებელია მივიჩნიოთ 12 სმ, ხოლო ნიადაგის PH-ი 8.0 –დან 8.8 –მდე დიაპაზონებს შორის.

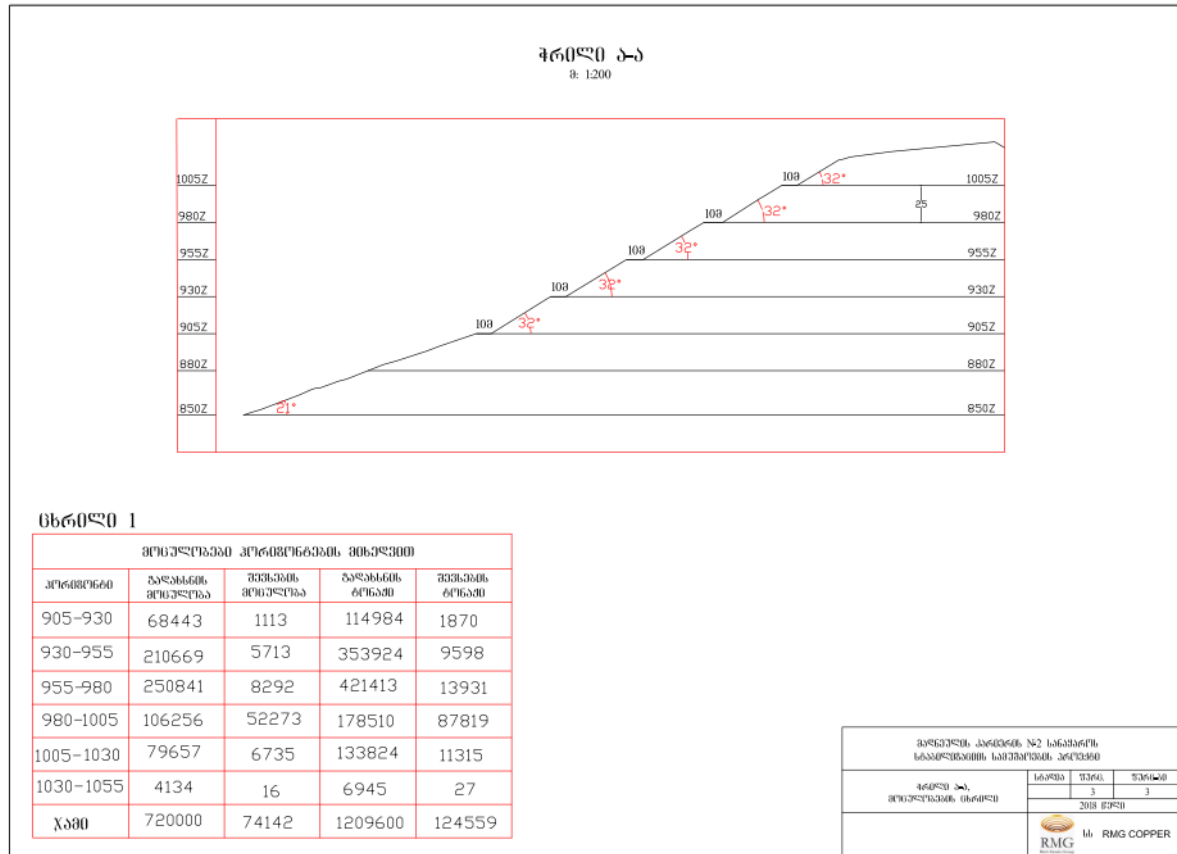
## სურათი 11. სანაყაროს დამუშავების პირველი ეტაპის სქემატური ნახაზი

მიმდინარე სამუშაოები გაგრძელდა 2 წლის მანძილზე და 2019 წლის დასაწყისისთვის სანაყარო მიიღო პირველადი დამუშავების პარამეტრები.

სატაბილიზაციის სამუშაოება მოიცავს სანაყაროს ძირითადი სხეულის ზედაპირები, მათ შორის ის ნაწილიც, რომელიც განთავსებული იყო სახელმწიფო ტყის ტერიტორიაზე.

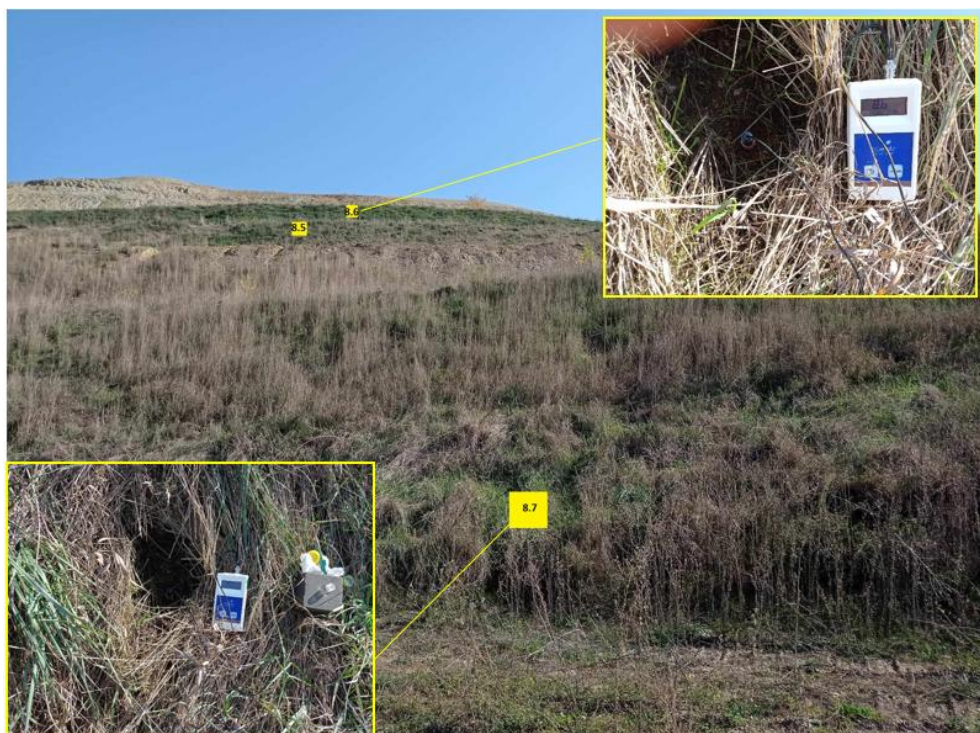
**სურათი 19. ფერდობებზე ნიადაგის PH პარამეტრების გაზომვა (შემოდგომა 2023 წ)**

ნიადაგის ნაყოფიერი ფენის თვისობრივი მახასიათებლები მაქსიმალურად არის მიახლოებული მომიჯნავედ შერჩეულ სანიმუშო ტერიტორიის ნიადაგის ნაყოფიერი ფენის პარამეტრებთან (სისქე 7-12 სმ, pH-8.32 - 8.7-ს ფარგლებში) და ხელსაყრელ გარემოს ქმნის მცენარეთა რევეგაციისთვის. გაზომვის წერტილების მდებარეობა და შედეგები ნაჩვენებია ფოტოზე (სურათი 19).

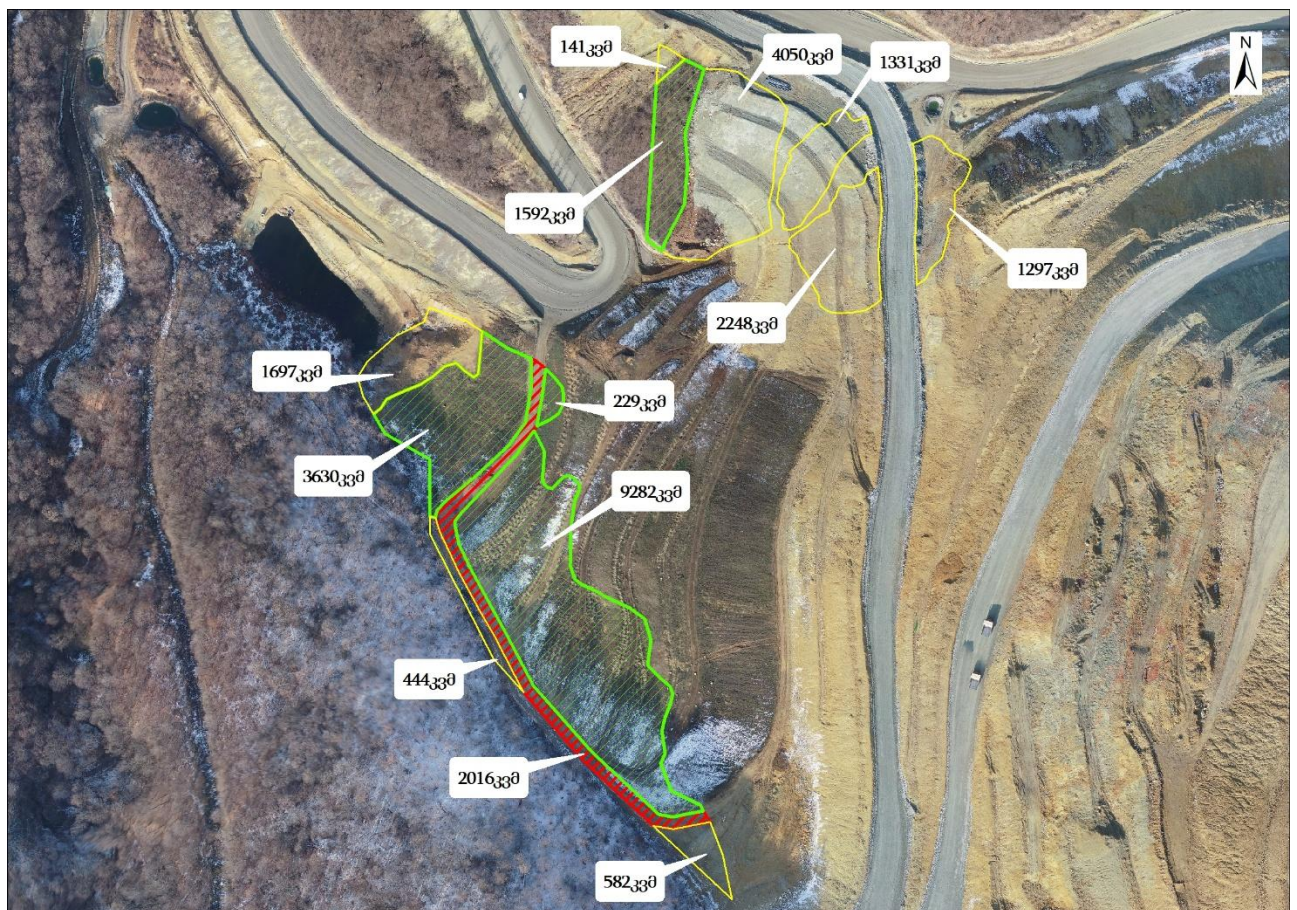
**სურათი 22. I უბნის ფრაგმენტებიდან გამოყოფილი ფართობების სიტუაციური ნახაზი**

ზემოთ აღწერილი ტერიტორიების (ფრაგმენტების) საზღვრები და დღესათვის არსებული მდგომარეობა (მწვანედ აღდგენილი ფართობები) ნაჩვენებია სიტუაციურ ნახაზზე (სურათი 22).

ყოველივე ზემოაღნიშნულიდან გამომდინარე **I უბნის:** N1, N2, N3, N4 და N5 ფრაგმენტის ჯამური ტერიტორიიდან (28 539 მ²) გამოსასწორებელი ღონისძიებები განაწილდება შემდეგნაირად:

- 11 790 მ² ფართობზე ტექნიკური და ბიოლოგიური სახის სამუშაოები სრული მასშტაბით;
- 1592 მ² ფართობზე ლოდებისგან გაწმენდის სამუშაოები;
- 2016 მ² ფართობზე (მისასვლელი გზა) ნიადაგის ფენის შეტანა და მოვლითი სამუშაოებისთვის გამოყენება;
- 13 141 მ² ფართობზე ბიოლოგიური სამუშაოები (ძირითადად ნარგავების და ბალახოვანი საფარის დარგვა ან/და განახლება-ჩანაცვლების გზით);
