## მნიშვნელოვანი ზიანის გამოსასწორებელი ღონისძიებების გეგმა

შპს „არ ემ ჯი გოლდის“ საყდრისის საბადოს მე-5-ე უბნის (კარიერის) ფუჭი ქანების სანაყაროს განთავსების ტერიტორიაზე დეგრადირებული - 166 745 მ<sup>2</sup> ტყის ფონდის მიწა

გარემოს პირვანდელ (ზიანის მიყენებამდე არსებულ) მდგომარეობასთან მიახლოებულ მდგომარეობაში აღდგენა

შპს „არ ემ ჯი გოლდის“ მიერ

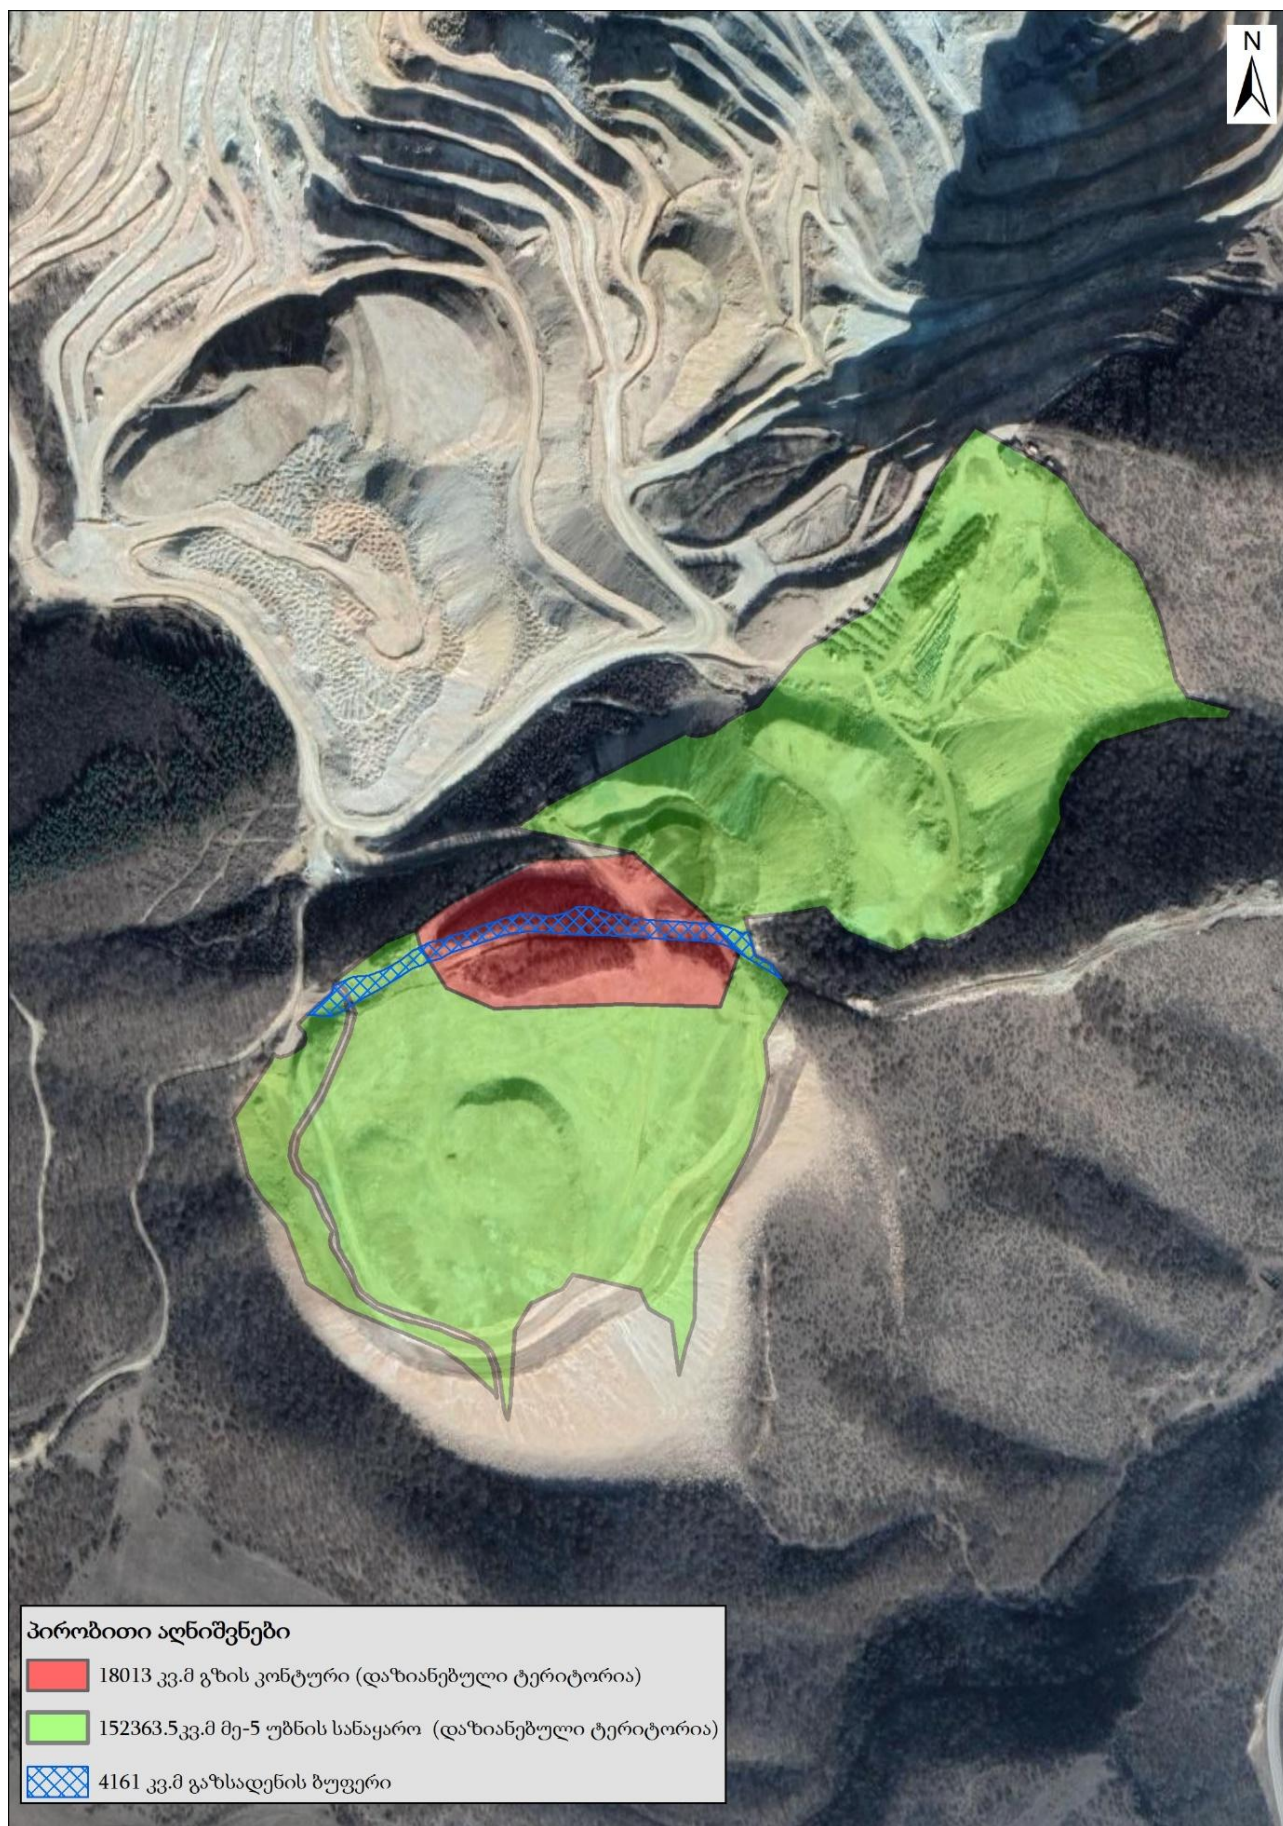
სურათი 12. დაზიანებული ტერიტორია (პირველადი ფართობი) გაზსადენის ბუფერთან მიმართებაში

სანაყაროს ტერიტორიას კვეთავს „წითელი ხიდი-წალკა-ალასტანის“ მაგისტრალური გაზსადენის ტრასა 4161 მ<sup>2</sup> ფართობზე, რომელიც მოიცავს დაზიანებული ტერიტორიის ნაწილს (უმეტესად მისასვლელი გზის კონტურიში 18 013 მ<sup>2</sup> დეგრადირებული ფართობის ნაწილს) . (სურათი 12)

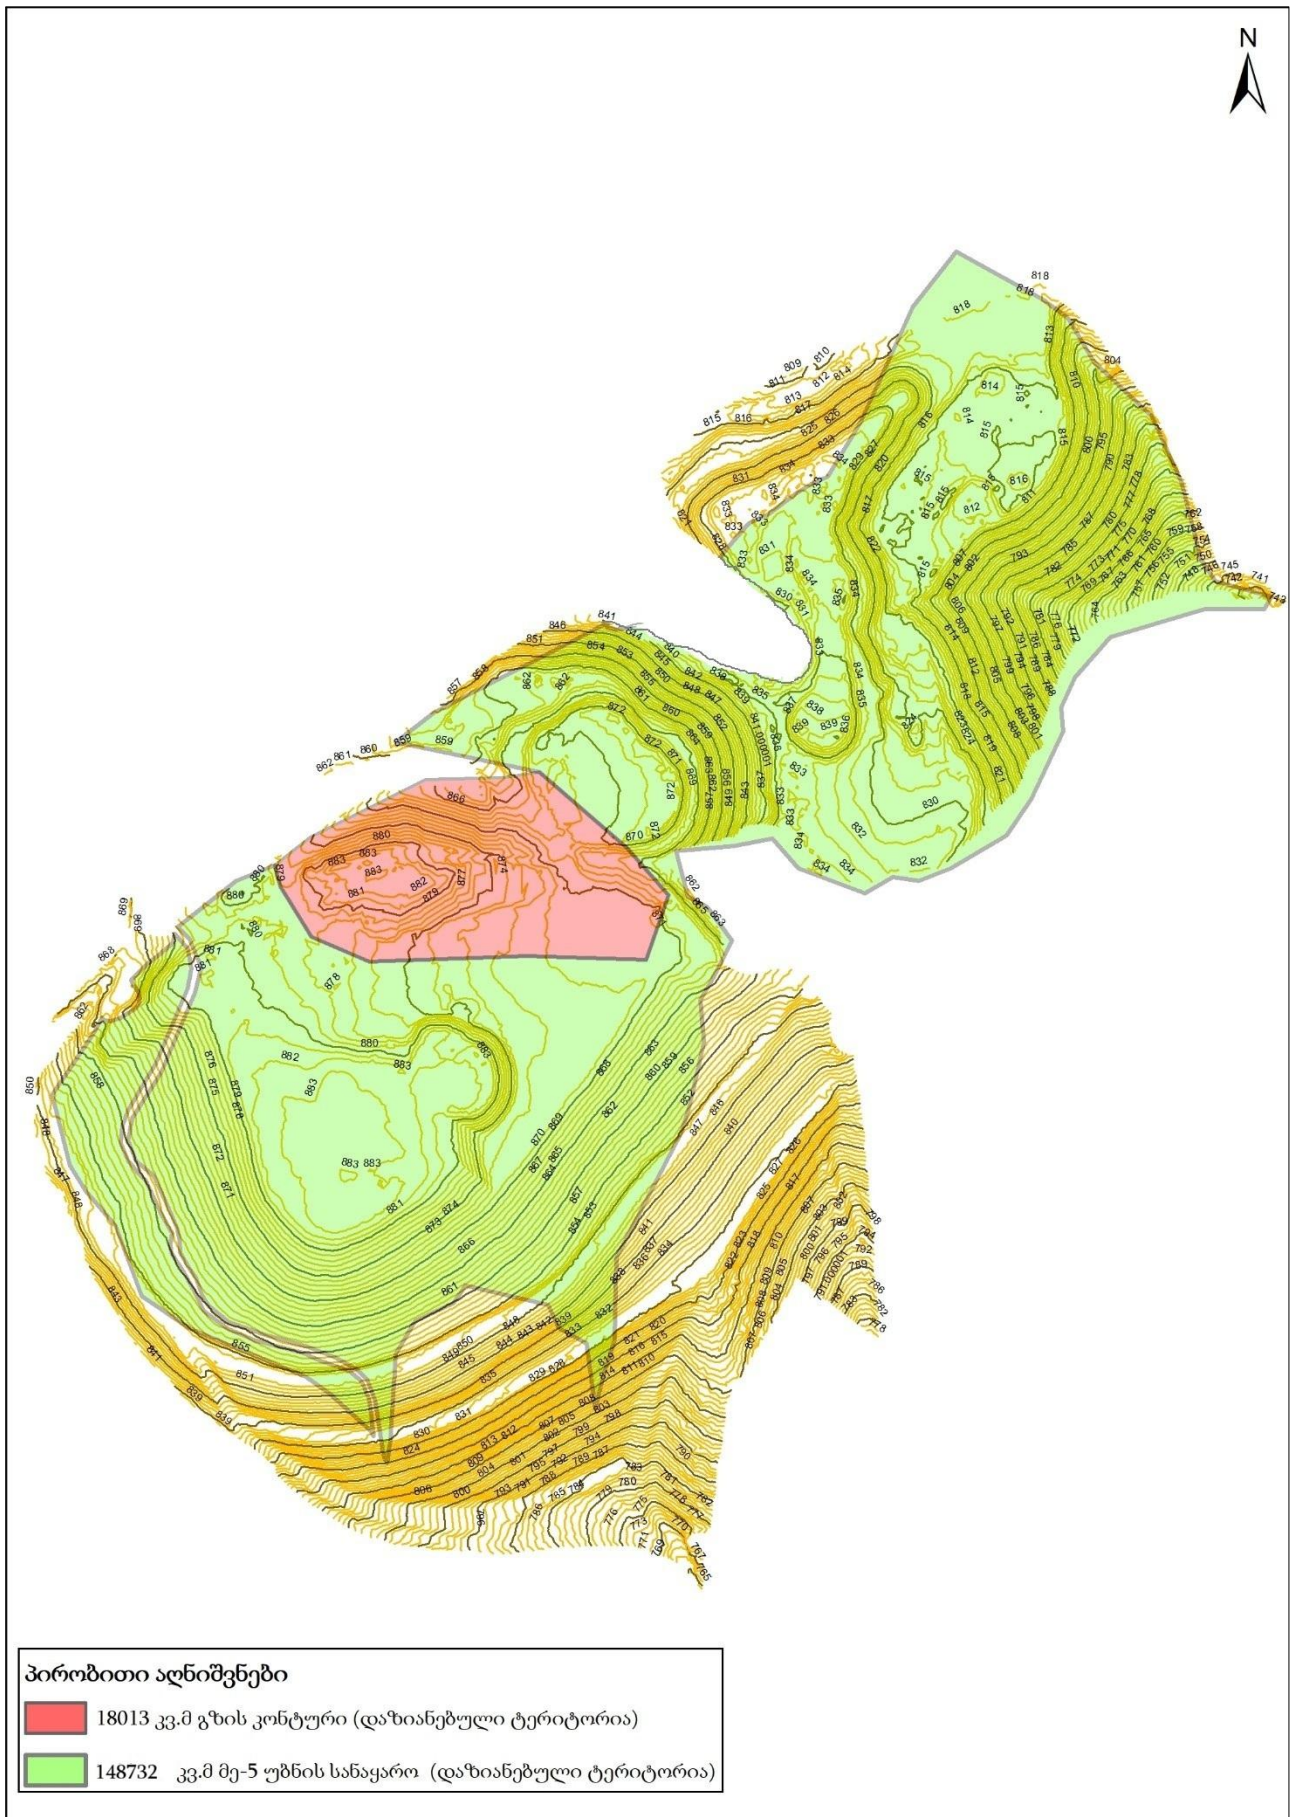
სურათი 17. სანაყაროს ტოპო გადაღება დაზიანებული ტერიტორიის ჩვენებით (სექმატური ნახაზი 2023 წ.)

რაც შეეხება სანაყაროს მეორე ნაწილს, რომელიც განთავსებულია ჩრდილო-აღმოსავლეთ ნაწილში ქმნის ერთიან ტერასას, რომლის საყრდენი ფერდი სტაბილურია და მიბჯენილა ხევის ფერდებს 743მ- 815მ ნიშნულებს შორის, ხოლო მის ზედაპირზე ფორმირებულია საფეხუროვანი ბლოკები 815მ-862მ ნიშნულებს შორის, ასევე დასაწყობებულია „B“ ჰორიზონტის და ნაყოფიერი ფენის მარაგი. (სურათი 17). ამდენად სანაყაროს აღნიშნულ ნაწილზე (ზედაპირზე არსებულ ბლოკებზე) გეგმის ფარგლებში განხორციელდება ტექნიკური სახის სამუშაოები რომელიც მთლიანად მოიცავს დაზიანებული ფართობის სანაყაროს ამ ნაწილს.

ნაყარი მასის გაფხვიერების და სანაყაროს ფერდის ახლად ფორმირებულმა კონფიგურაციამ, სეზონური ატმოსფერული ნალექების ზემოქმედების შედეგად განიცდა მცირედი რღვევა, ჩამორეცხვა/ჩამოშლა, რის გამოც ეტაპობრივად კვლავ მიმდინარეობს და გეგმის ფარგლებში გაგრძელება შესაბამისი მაკორექტირებელი სამუშაოები, განსაკუთრებით სანაყაროს დასავლეთ ფერდის ქვედა საფეხურზე. (სურათი 18)

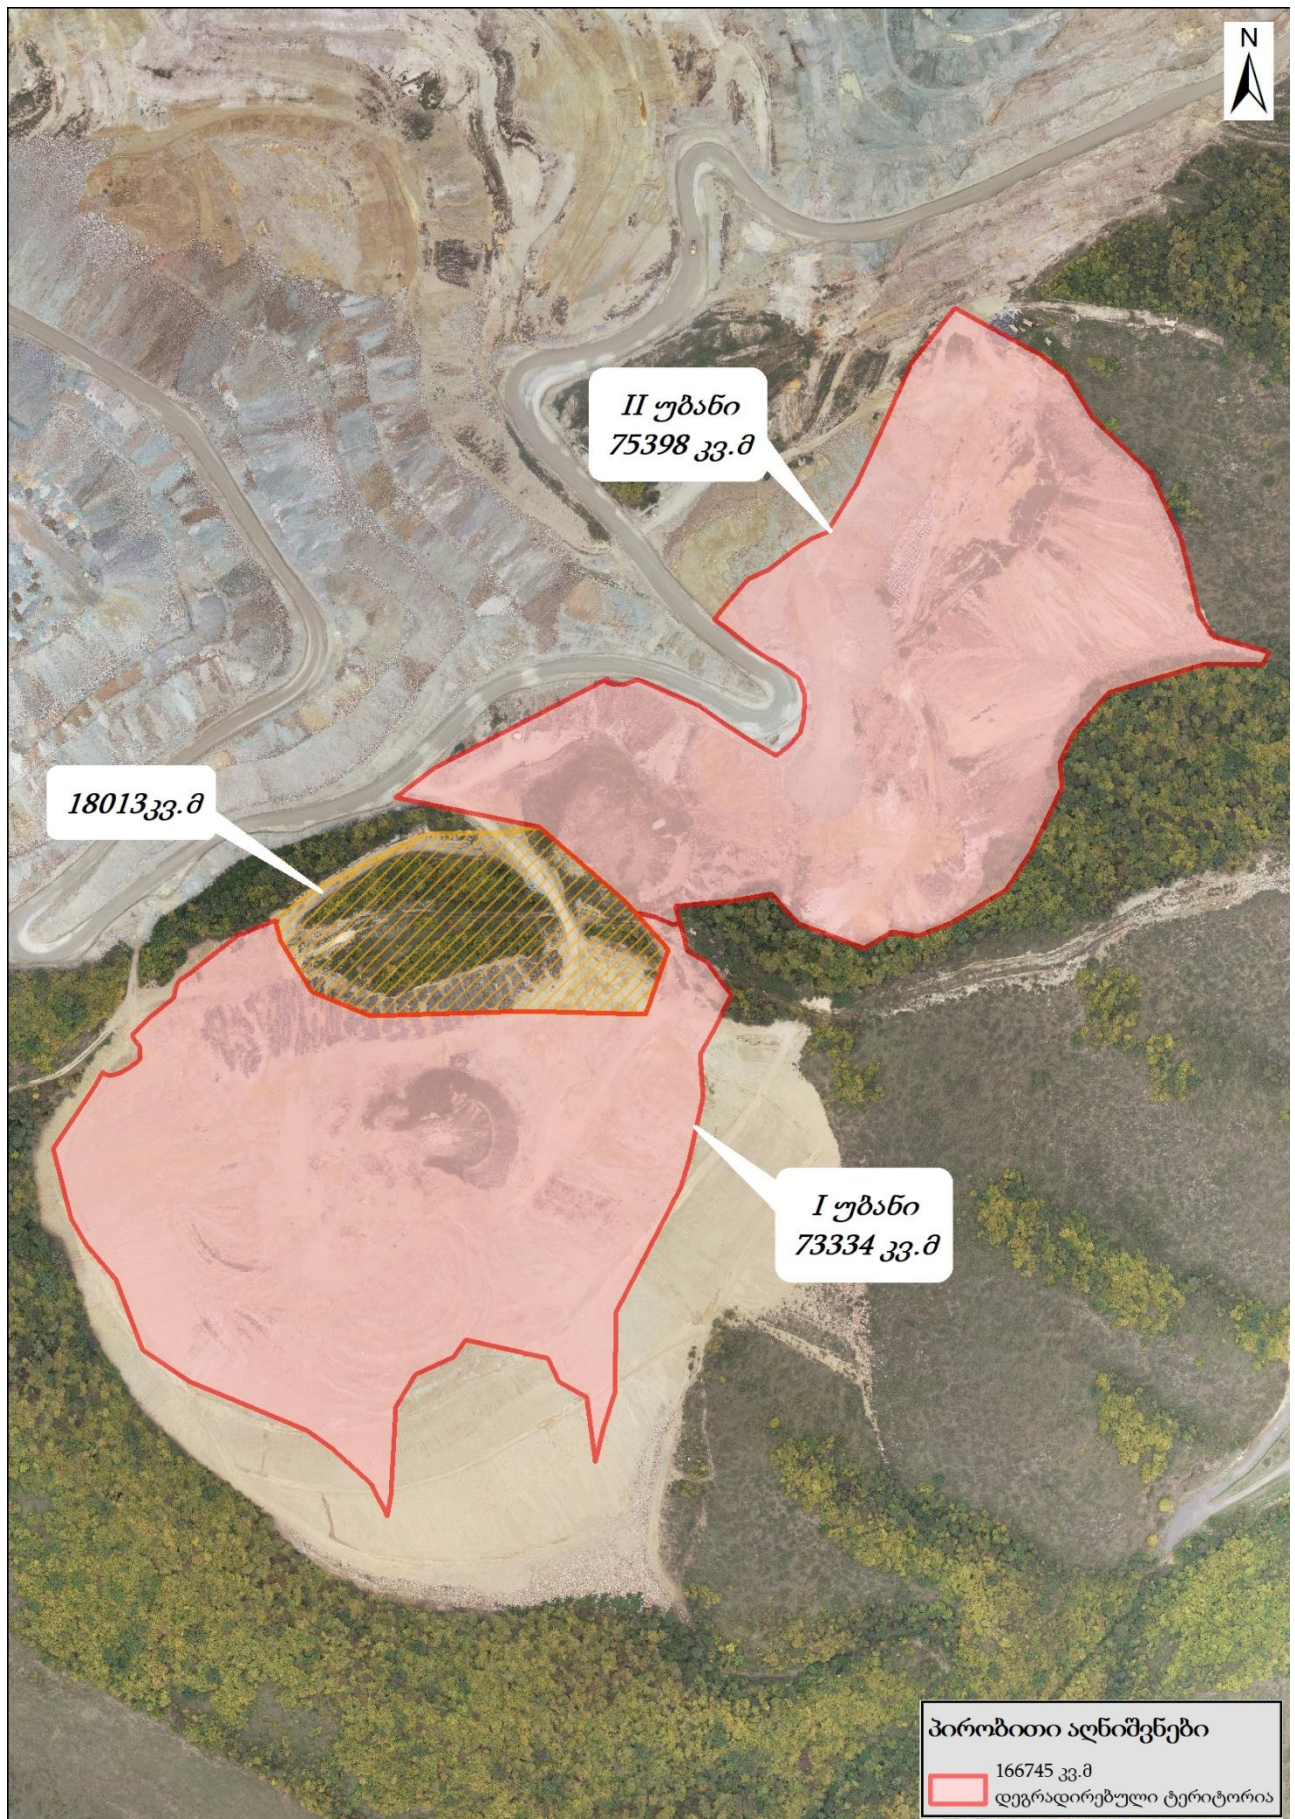
სურათი 19. სანაყაროს ტერიტორიის უბნები სადაც დაგეგმილია ალდგენის ღონისძიებები

ტექნიკური და ასევე ბიოლოგიური სახის სამუშაოების განხორციელების კუთხით სანაყაროს ტერიტორია დაიყო ორ პირობით უბნად ( I და II უბანი), შესაბამისი ფართობებით ნაჩვენებია სურათზე (სურათი 19)

**I უბნის ტერიტორია ფართობით - 73 334 მ<sup>2</sup>** წარმოადგენს სანაყაროს ძირითად ნაწილს, რომელიც ფორმირებულია 3 ტერასად, ზედაპირზე წარმოდგენილი გაშლილი სივრცით (ვაკისით) რომელიც ერთ ნაწილზეც დასაწყობებულია ნიადაგის ნაყოფიერი ფენა.

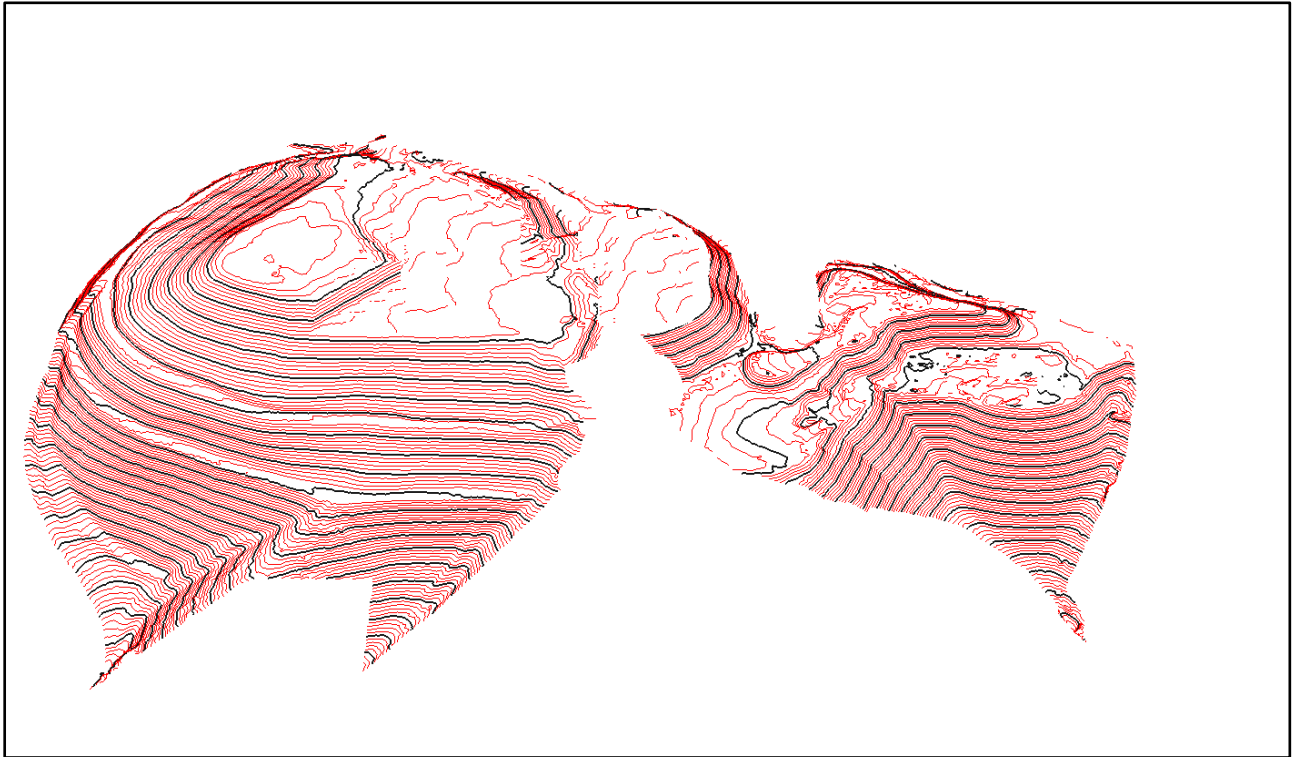
სურათი 20. დაზიანებული ტერიტორიის საბოლოო რელიეფის სქემა

ორივე უბნის საბოლოო ფორმირების სქემატური ნახაზი ნაჩვენებია სურათზე (სურათი 20).

რაც შეეხება გზის გაყვანისას დაზიანებულ ტერიტორიას ფართობით - **18013 მ²** აღნიშნული ფართობზე ბუნებრივად აღმოცენებულია ხე-მცენარეების კორომები დაახლოებით - 6 223 მ² ფართობზე სადაც ტექნიკური სახის სამუშაოები აღარ განხორციელდება, ხოლო გეგმით მიზნებისთვის ტერიტორიაზე განხორციელდება ქვებისგან გაწმენდა და ბალახოვანი მცენარეების ჰიდრო თესვა.

ამასთან, ტერიტორიას კვეთავს გაზის მილსადენის ბუფერის ნაწილი ფართობით - 2694 მ², რომლიც ზედაპირზე გაშიშვლებულია და აღნიშნულ ნაწილზე შესაძლებელი იქნება მხოლოდ ვაკისის მოსწორება ან გაწმენდა ქვებისგან, ამასთან ტერიტორია მუდმივ სარგებლობაში და ზედამხედველობაშია შპს „გაზის ტრანსპორტირების კომპანიის“ მიერ და მისი რელიეფის მნიშვნელოვანი ცვლილება ან კორექტირება ვერ განხორციელდება. შესაძლებელი იქნება B ჰორიზონტის გრუნტის/ნაყოფიერი ფენის შეტანა და ანალოგიურად დამუშავდება მიმდებარე ტერიტორიაზე (ძველი გზის ზედაპირები) ნაყოფიერი ფენის და გრუნტების ფენის შეტანით.
