## გამოსასწორებელი ღონისძიებების გეგმა

შპს „არ ემ ჯი გოლდის“ მიერ „ბნელი ხევის“ საბადოს მადანსაზიდი გზის გაყვანის შედეგად (სოფ. ბერთაკარიდან მდ. ხრამამდე მონაკვეთი) დეგრადირებული 10 833 მ<sup>2</sup> ტყის ფონდის მიწა

გარემოს პირვანდელ (ზიანის მიყენებამდე არსებულ) მდგომარეობასთან მიახლოებულ მდგომარეობაში აღდგენა

შპს „არ ემ ჯი გოლდის“ მიერ

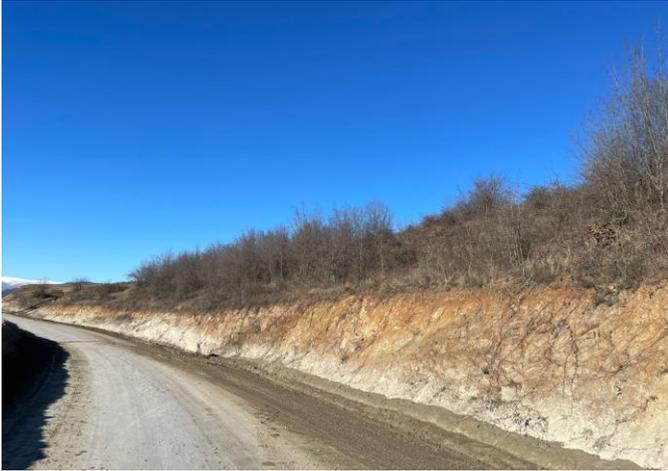
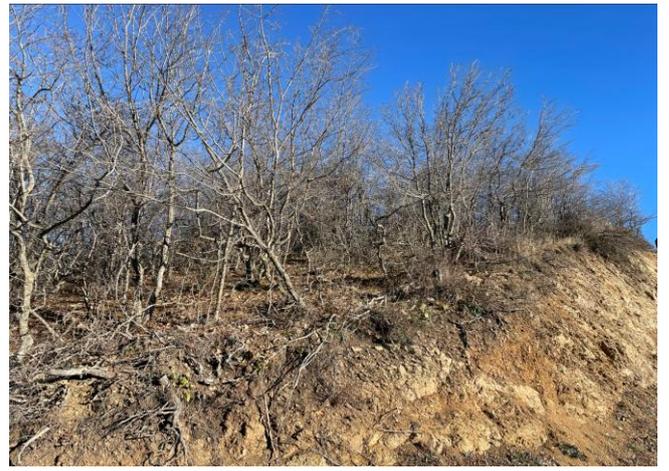
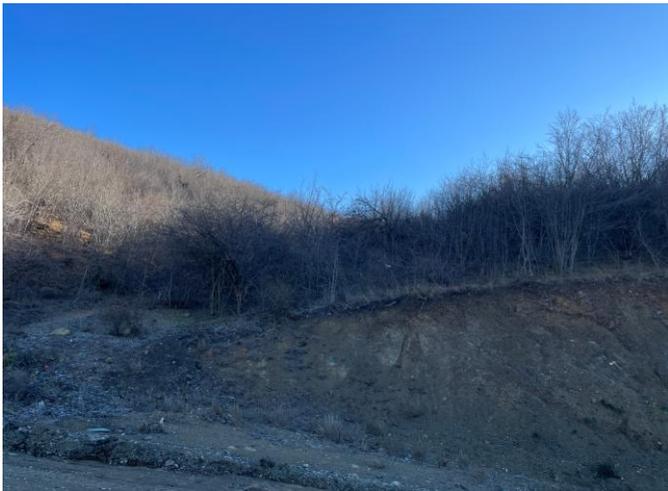
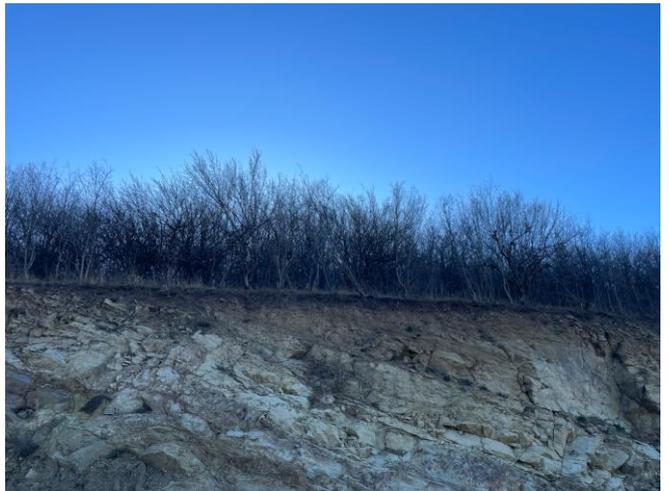
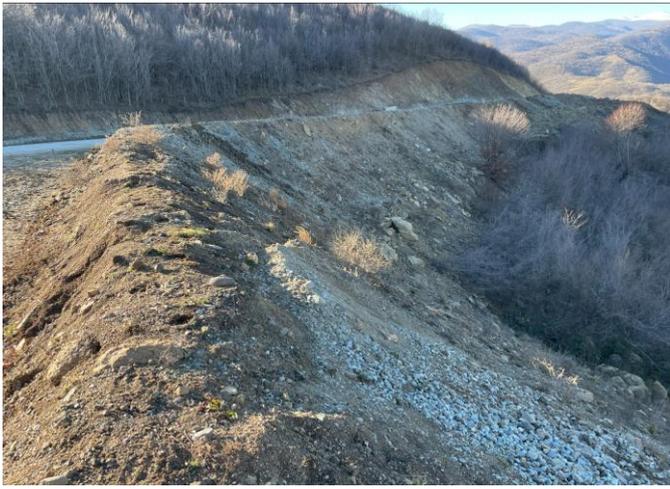
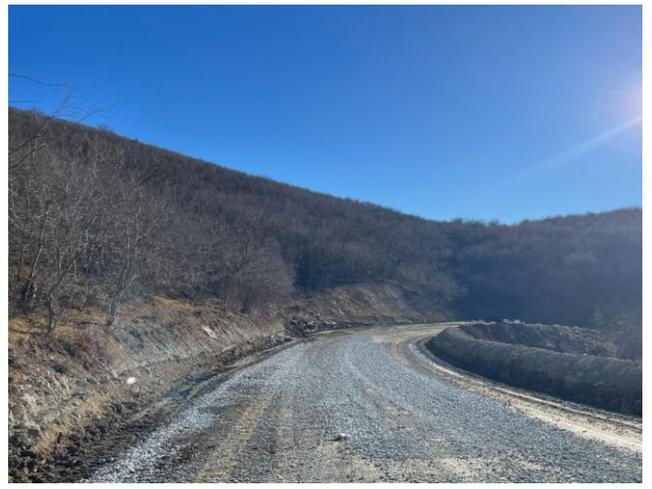
**სურათი 3. გზის კიდის გასწვრივ არსებული ტყის კორომები (2023 წ. შემოდგომა)**

დაზიანებული ტერიტორიების მომიჯნავედ არსებული ტყის კორომები ნაჩვენებია ფოტო ილუსტრაციით (სურათი 3).

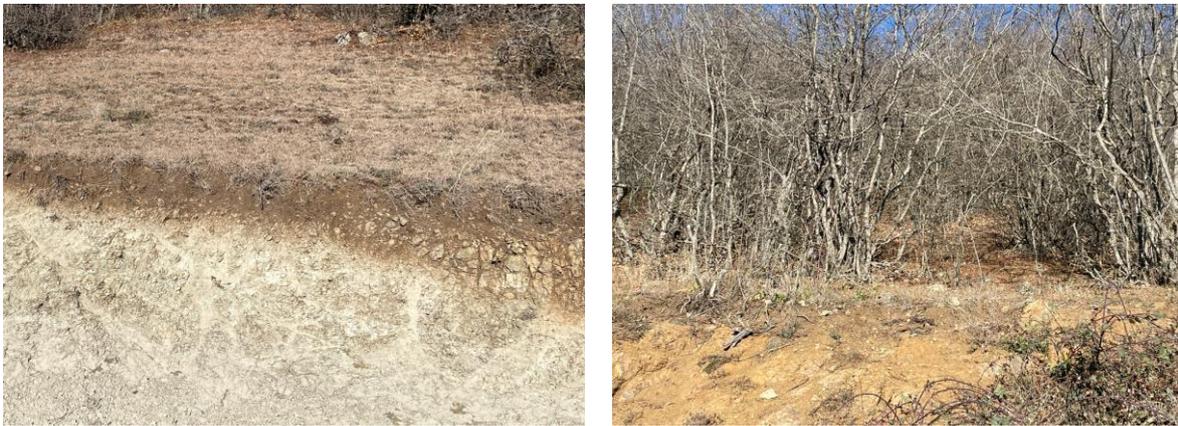
### სურათი 4. ნიადაგის პროფილი (2023 წ. შემოდგომა)

ნიადაგის პროფილის ზონალური აგებულებები (ვიზუალირებადი ჰორიზონტებით) ნაჩვენებია ფოტო ილუსტრაციით (სურათი 4).

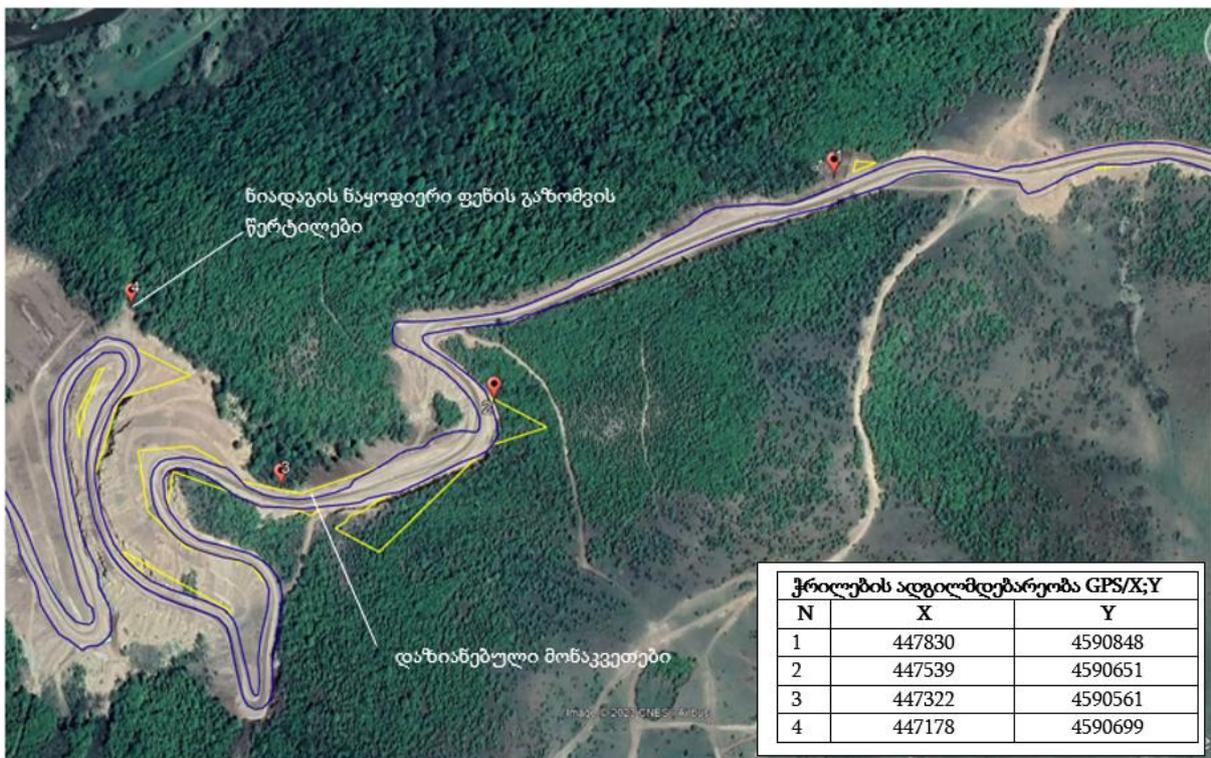
სურათი 6. ნიადაგის ნაყოფიერი ფენის გაზომვის ადგილები გზის კიდის გასწვრივ

დაზიანებულ ტერიტორიაზე, ნიადაგის ნაყოფიერი ფენის სიმძლავრის განსაზღვრის მიზნით, გზის კიდეებზე არსებულ განივ ჭრილებში მარშრუტული წესით რამდენიმე ადგილზე გაიზომა ნაყოფიერი ფენის სიმძლავრე (სმ), რომლის ვიზუალი წარმოდგენილია ფოტო ილუსტრაციით (სურათი 5), ხოლო საკვლევი ჭრილების ადგილმდებარეობა წარმოდგენილია სიტუაციურ რუკაზე (სურათი 6.).

განხორციელებული საველე გამოკვლევით, ნიადაგის ნაყოფიერი ფენის პარამეტრები ჩამოჭრილი ფერდობის კიდეზე არსებულ ადგილებზე, ძალზედ პრიმიტიული და მცირე სისქის ფიქსირდება, ამასთან ტერიტორია ზედა სარტყელში და გზის კლდოვანი რელიეფის (სერპანტინების) მონაკვეთში ძალზედ განსახვავდება, აქედან დაზიანებული ტერიტორიები ფრაგმენტულად (გაბნეულად) მდებარეობს გზის პერიმეტრის გასწვრივ.

ამდენად, ნიადაგის ზედა ნაყოფიერი ფენის სიმძლავრე (ზოგიერთ ნაწილში ნიადაგის ნაყოფიერი ფენის ორგანული შემადგენელი ნაწილის -A/0-ის გამოკლებით, რომელიც წარმოადგენს მცენარეულ საფარს და იქმნება სხვადასხვა მცენარეული ჩამონაცვენის, ასევე ცხოველური ქსოვილების ხრწნის შედეგად) რელიეფიდან გამომდინარე მერყეობს 4 -7 სმ-ს შორის, ხოლო ტერიტორიის გარკვეულ მონაკვეთებში, გაკლდოვანებული ზედაპირების გამო (მათ შორის ტყით დაფარულ არეალშიც), ნიადაგის გამოკვეთილი პროფილი ნაყოფიერი შრით საერთოდ აღარ შეინიშნება.

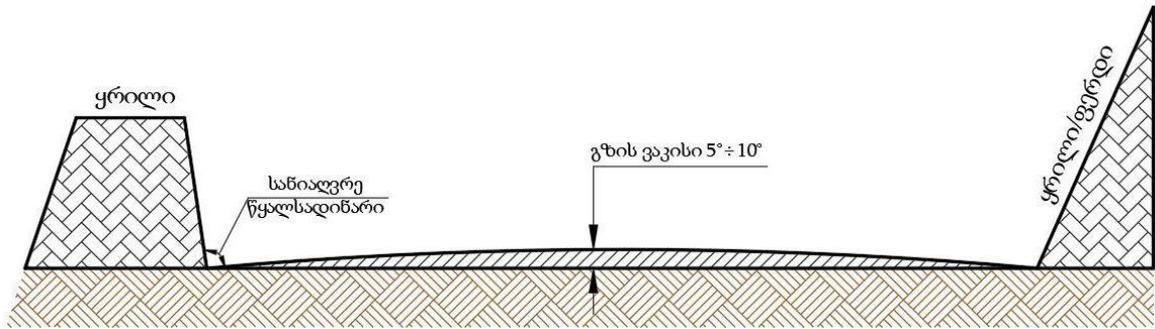
სანიაღვრე სისტემის  
განივი ჭრილი  
(პირობითი მასშტაბი)

დღეის მდგომარეობით, გზის ვაკისის ზედაპირი პერიოდულად ფორმირდება მყარი ფრაქციული მასალით და იტკეპნება 10-12<sup>0</sup> დახრის კუთხით, ორივე მხარეს (ან ერთ მხარეს რელიეფის თავისებურებიდან გამომდინარე), ხოლო გზის გასწვრივ გადანადენის შესაკავებლად, გრუნტისა და კლდოვანი ქანით მოწყობილია დამცავი მიწაყრილები (ბერმები). გზის აღნიშნული კონფიგურაცია სრულად უზრუნველყოფს როგორც გზის უსაფრთხოების ნორმების დაცვას, ისე ზედაპირზე მოდენილი სანიაღვრე წყლების გადანაწილებას გზის კიდეების მხარეს, ხოლო გზის ვაკისის და ბერმის ძირში ფორმირებული ჭრილი (შექმნილი დახრის კუთხით) უზრუნველყოფს წყლის ორგანიზებულად გადინებას მთელ პერიმეტრზე და მის მიმართვას გზისქვეშა სანიაღვრე-სადრენაჟე სისტემაში. (ნაჩვენებია სქემატურ ნახაზზე)

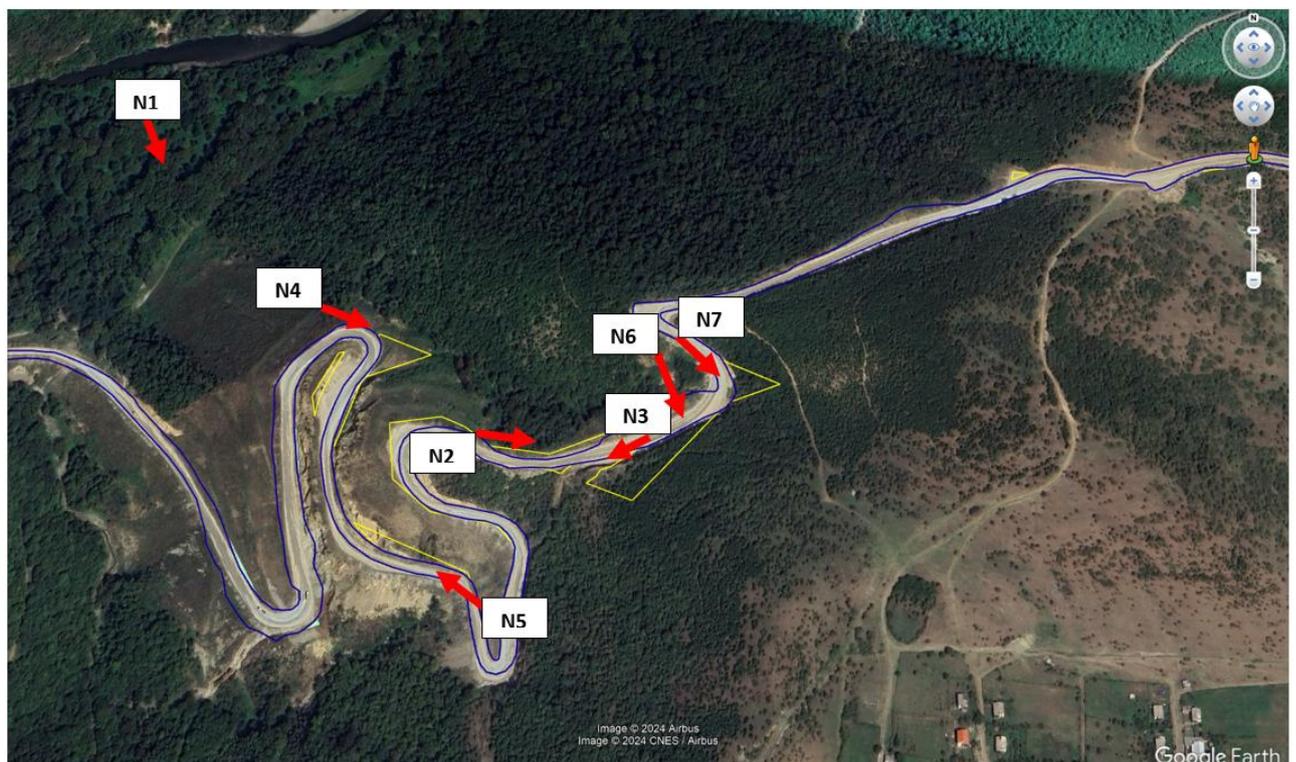
სურათი 13.1. ორთო რუკა ფოტო კადრების რაკუსით (დაზიანებული ტერიტორიების მიმართულებებით)

აღწერილი ფაქტობრივი მდგომარეობის გათვალისწინებით, ტერიტორიის ნაწილზე, კონკრეტული გამოსასწორებელი ღონისძიებების საჭიროებისა და მათი მასშტაბის განსაზღვრისთვის, 2023 წლის ნოემბრის თვეში განხორციელდა გზის გასწვრივ არსებული დაზიანებული ტერიტორიის დათვალიერება და დეტალური აგეგმვა, რომელიც მოიცავდა სახელწიფო ტყის ფონდის დაზიანებული ტერიტორიის საზღვრებს.
