შპს „სი-სი-ი-ეიჩ ჰაიდრო VI“

მდ. ბახვისწყალზე 10.9 მვტ დადგმული სიმბლავრის,
ბუნებრივ ჩამონადენზე მომუშავე ბახვი 1 ჰესის მშენებლობის
და ექსპლუატაციის პროექტის გარემოზე ზემოქმედების
შეფასების ანგარიში

გეოლოგიური გარემო

2022 წელი

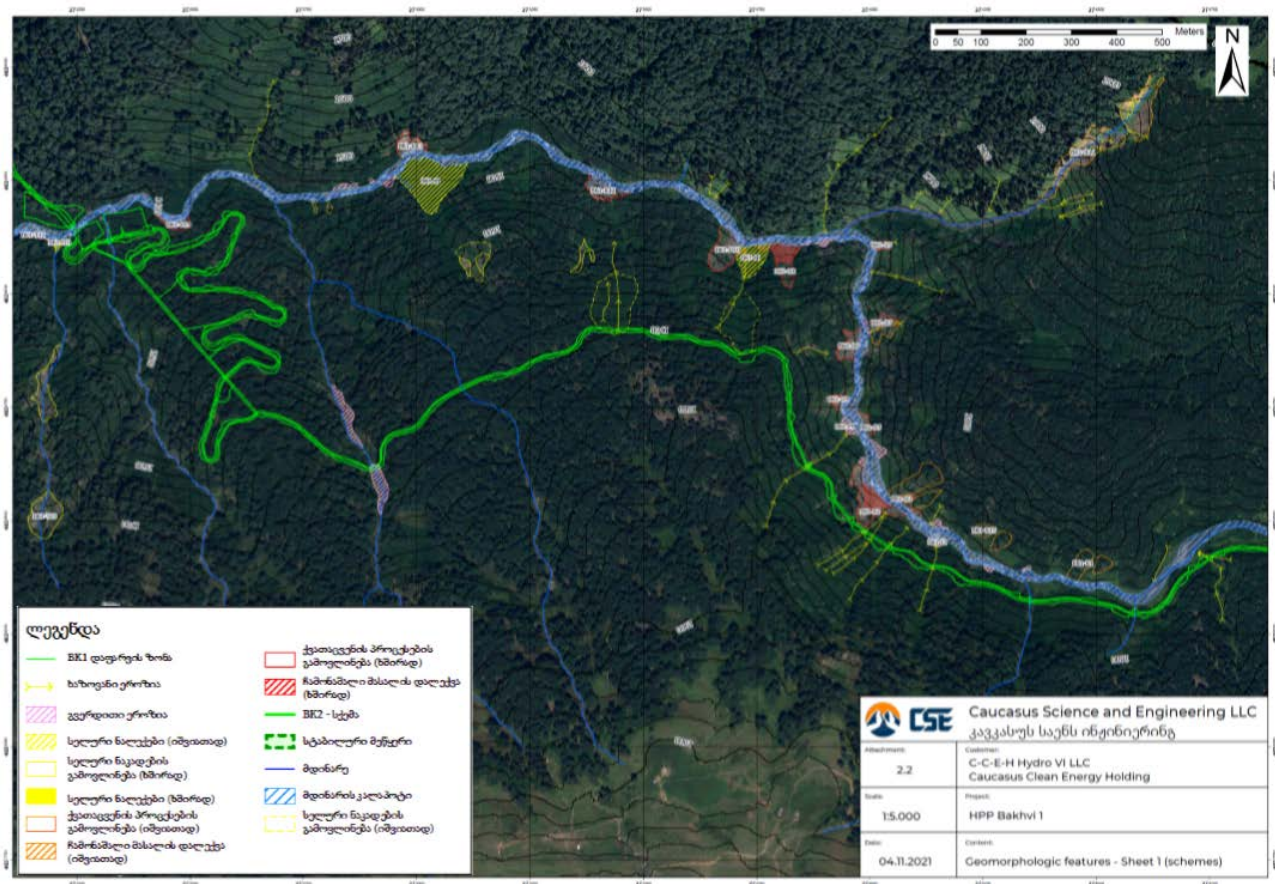
ნახაზი 1.1.1. გეომორფოლოგიური რუკა (აღებულია საინჟინრო-გეოლოგიური კვლევის ანგარიშიდან, CSE LLC, 2021)

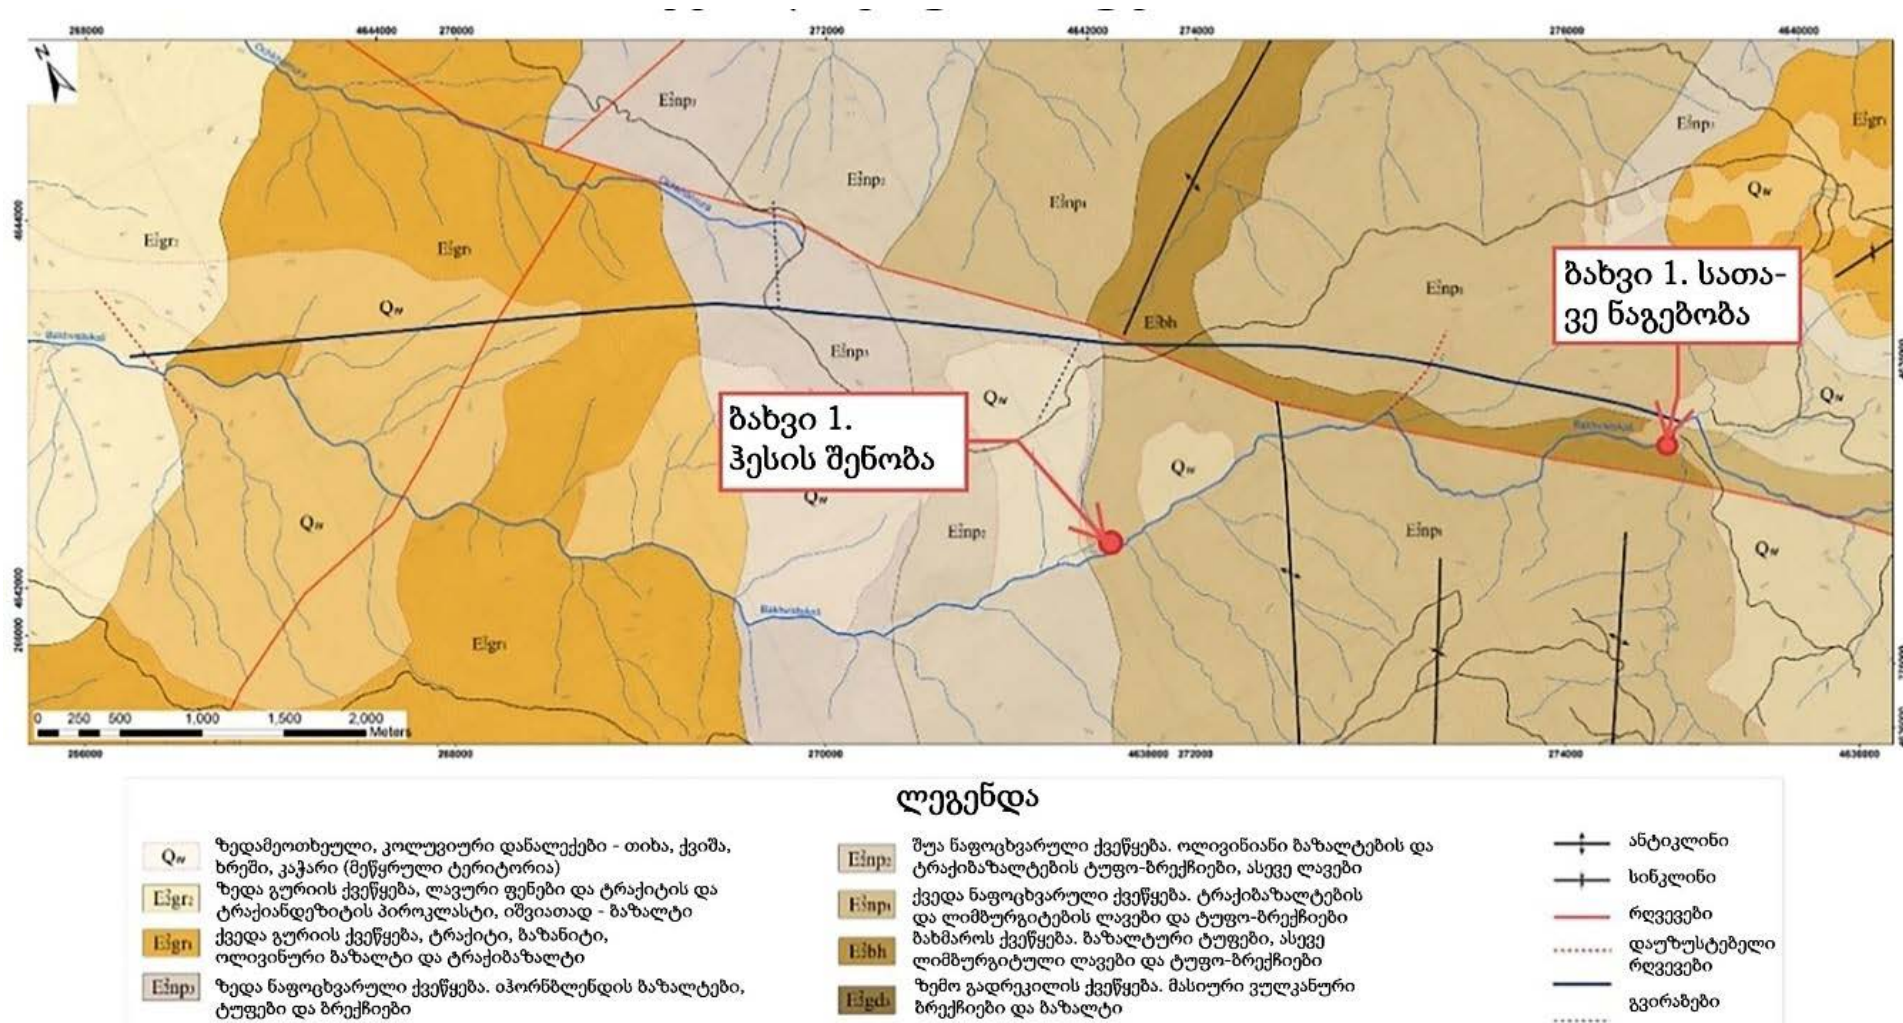
ნახაზი 1.2.1. საპროექტო ტერიტორიის გეოლოგიური რუკა (აღებულია საინჟინრო-გეოლოგიური კვლევის ანგარიშიდან, CSE LLC, 2021)

გეოლოგიური რუკის მიხედვით, ჰესის ობიექტების უმრავლესობა განლაგებული იქნება მთლიანად კინტრიშის წყებაზე. ვულკანური ქანების და მეოთხეული ნალექების გეოლოგიური რუკა (გამყრელიძე) მოცემულია ქვემოთ.

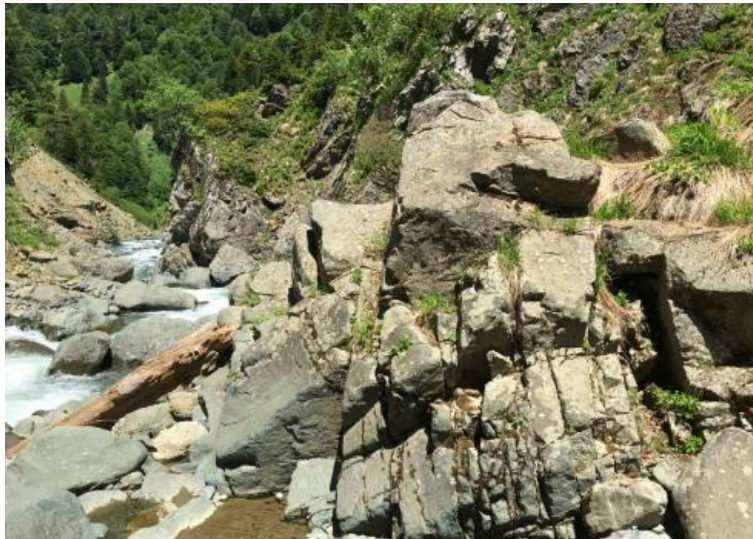
სურათი 1.2.1.1. ანდეზიტ-ბაზალტური ქანების გამოსავლების ხილული მაგალითი კალაპოტთან ახლოს

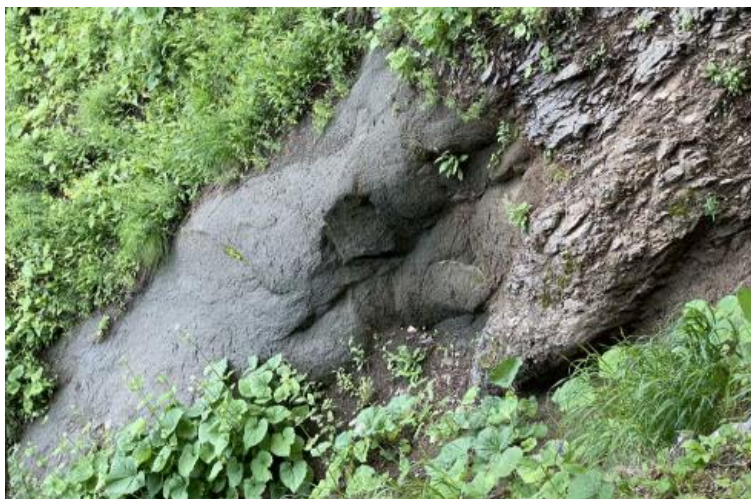
სურათი 1.2.1.2. ვულკანური ტუფის ხილული ნიმუში საპროექტო ტერიტორიაზე

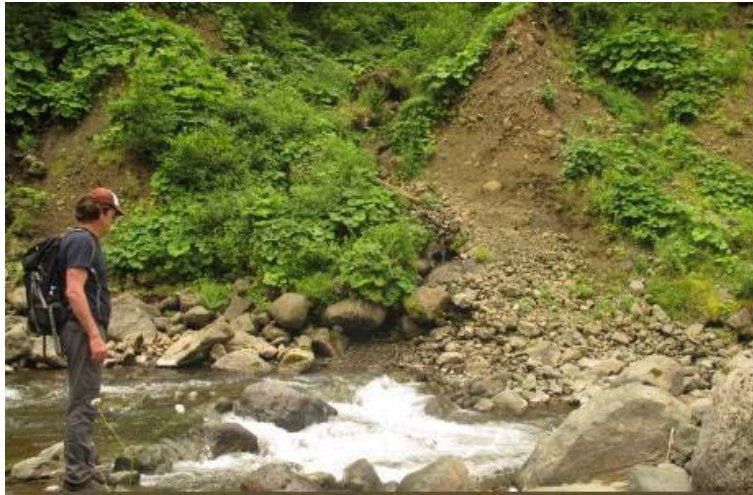
სურათი 1.2.2.1. ალუვიური ნალექების ტიპური შემადგენლობა კალაპოტში, ხოლო კოლუვიური ნალექების - ფერდობების ძირში

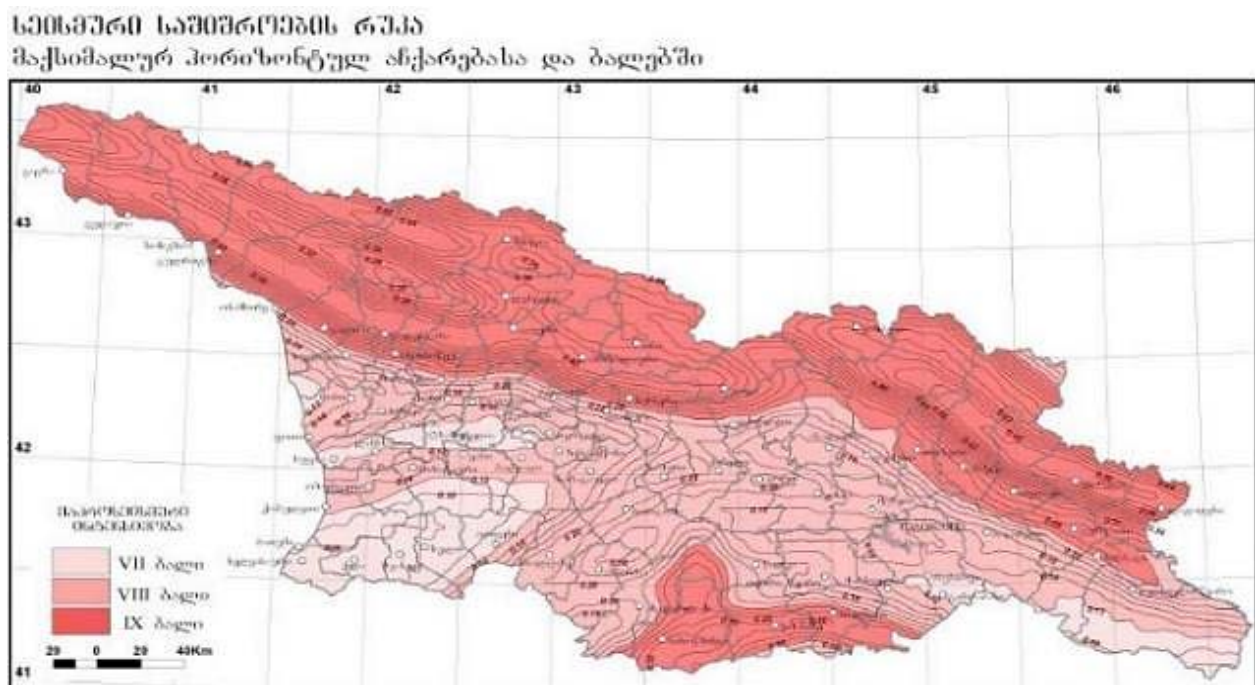
ნახაზი 1.4.1. სეისმური საშიშროების რუკა

საქართველოს ტერიტორიის სეისმური დარაიონების კორექტირებული სქემის მიხედვით საკვლევ ტერიტორია MSK64 სკალის შესაბამისად მიეკუთვნება 8 ბალიანი სეისმური აქტივობის ზონას, (საქართველოს ეკონომიკური განვითარების მინისტრის ბრძანება №1-1/2284, 2009 წლის 7 ოქტომბერი, ქ. თბილისი. სამშენებლო ნორმების და წესების – “სეისმომედეგი მშენებლობა” (პნ 01.01-09) – დამტკიცების შესახებ)

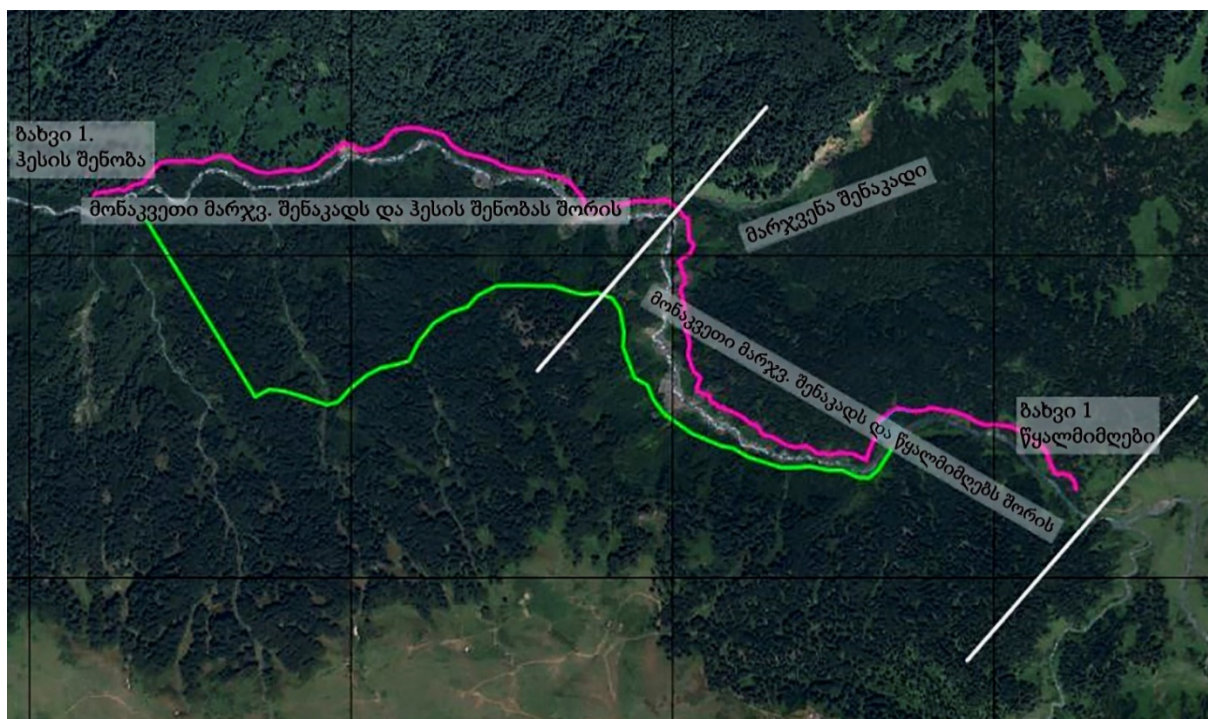
ნახაზი 1.5.1. მარცხენა და მარჯვენა სქემის ალტერნატივები

ტექნიკურ-ეკონომიკური კვლევის დასაწყისში, გათვალისწინებული იყო მილსადენის ორი ალტერნატიული ვარიანტი: ერთი სქემა მდ. ბახვისწყლის მარცხენა ოროგრაფიულ მხარეს (სამხრეთი), რომელიც ფერდობის შედარებით უფრო მაღალ ნაწილში მდებარეობს და მეორე სქემა მდ. ბახვისწყლის მარჯვენა ოროგრაფიულ მხარეს (ჩრდილოეთი) რომელიც მდებარეობს კალაპოტის დონიდან დაახლოებით 40-დან 60 მ-მდე.

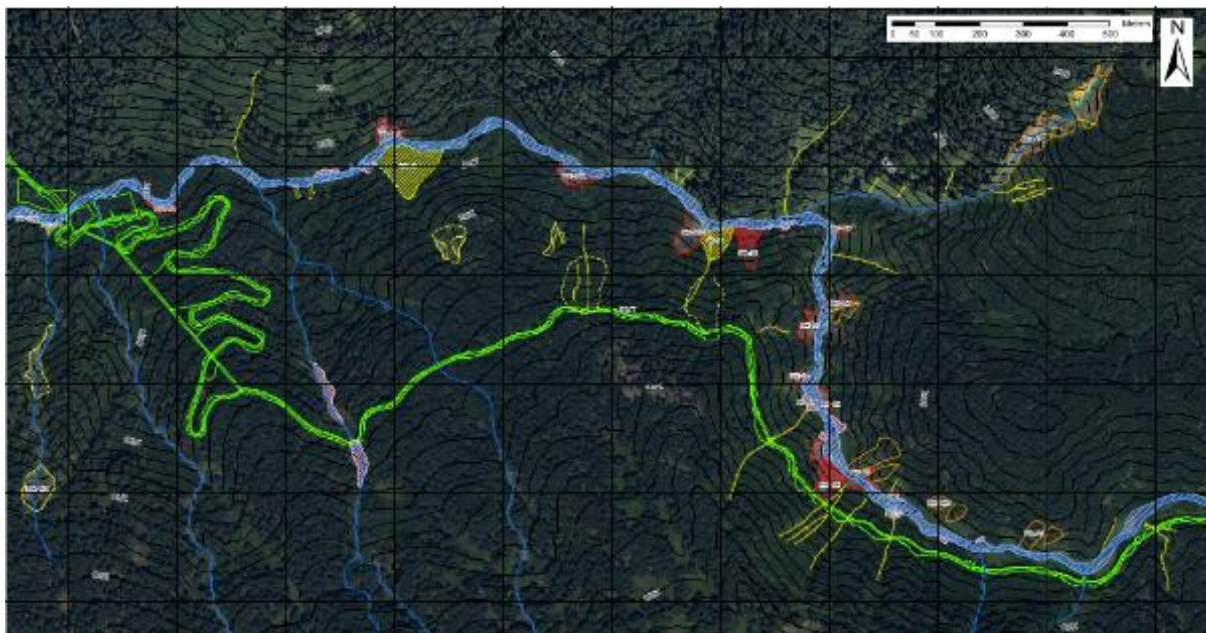
ნახაზი 1.5.1.1. გეო-საფრთხეების შემცველი ტერიტორიები (აღებულია საინჟინრო-გეოლოგიური კვლევის ანგარიშიდან, CSE LLC, 2021)

მარცხენა სქემისთვის ყველაზე რთულ მონაკვეთს წარმოადგენს ტერიტორია (ნახაზზე 1.5.1.1. წითლად არის აღნიშნული), სადაც ადგილი აქვს არა მხოლოდ ქვათაცვენას, არამედ ეროზიასაც, რომელსაც შეუძლია ხელი შეუწყოს შემდგომ მეწყერულ პროცესებს. სავარაუდოდ, აღნიშნული მონაკვეთის გავლა შესაძლებელია ფერდობისა და მისი ძირის სტაბილიზაციის გზით;

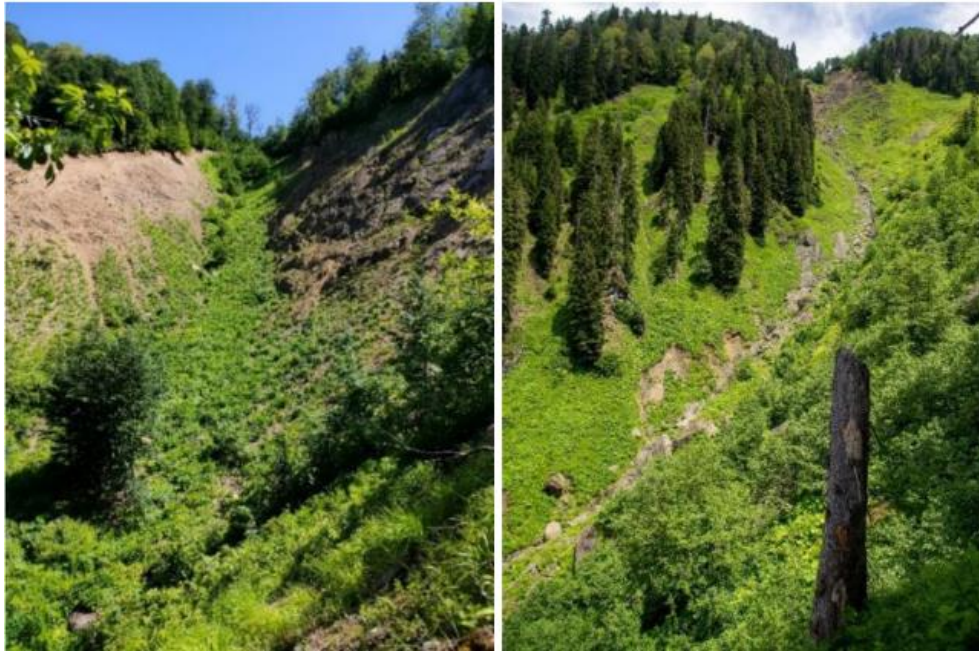
ნახაზი 1.5.1.2. მარჯვენა შენაკადის ხედი, ზედა ნაწილი (მარცხენა სურათი) და შუა ნაწილი (მარჯვენა სურათი)

მარცხენა სქემა კვეთს შედარებით უფრო პატარა შენაკადებს, თუმცა აღნიშნული ტერიტორია არ დგას მნიშვნელოვანი ქვათაცვენის საფრთხის წინაშე, ხოლო მარჯვენა სქემა კვეთს მარჯვენა შენაკადს (იხ. ნახაზი 1.5.1.2. და ნახაზი 1.5.1.3.) სადაც მეწყერული მოვლენა დაფიქსირდა 1970 წ-ს. რადგანაც აღნიშნული მარჯვენა შენაკადის ფერდობები კლდოვან ქანებს შეიცავს, ტერიტორია

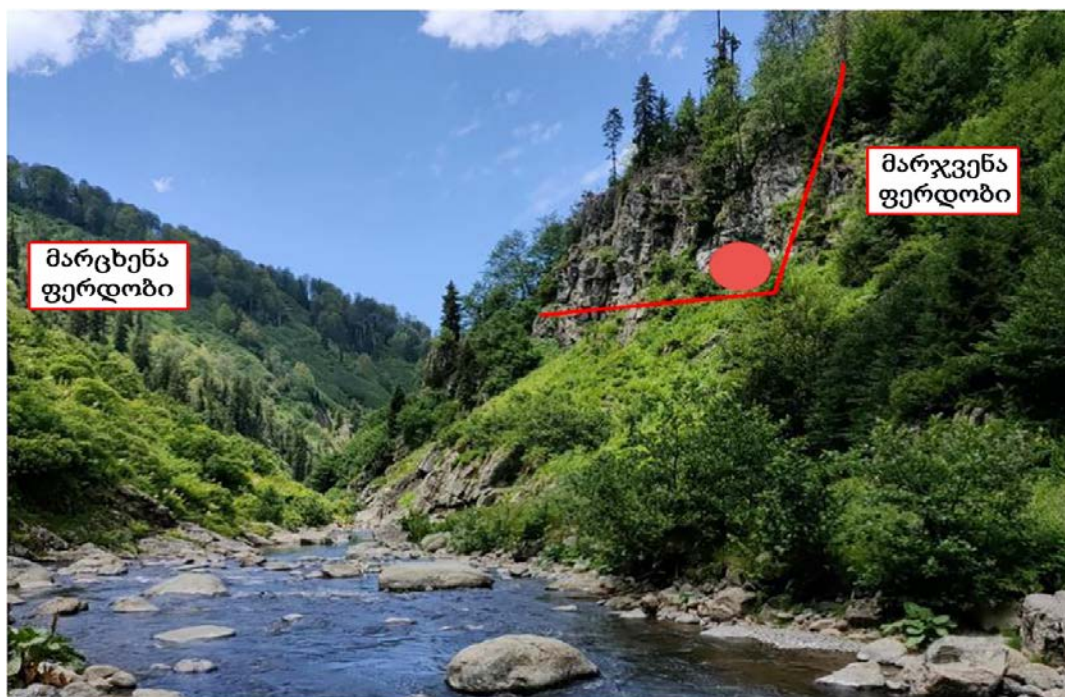
ნახაზი 1.5.1.3. ერთ-ერთი ციცაბო თხემი, რომელიც უნდა გადაიკვეთოს მარჯვენა სქემის ალტერნატიული ვარიანტის მიხედვით

მყარი კლდოვანი ქანების საკმაოდ დიდი მოცულობის ექსკავაცია მოსალოდნელია მარჯვენა სქემის შემთხვევაში, აღნიშნული სქემა კვეთს სამ ისეთ შენაკადს, სადაც ციცაბო კლდოვანი ფერდობები (ვერტიკალური კედლები) უნდა გადაიკვეთოს; აღნიშნული გამოწვევას წარმოადგენს როგორც გეოლოგიური, ასევე გეოლოგიურ-გეოტექნიკური თვალსაზრისით მოსალოდნელია მნიშვნელოვანი და ძალიან მნიშვნელოვანი რაოდენობის ქვათაცვენები. აღნიშნული მონაკვეთების გავლა შესაძლებელია მხოლოდ გვირაბის გამოყენების საშუალებით. გარდა ამისა, მარჯვენა სქემა ძალიან ახლოს მიუყვება მდინარის კალაპოტს, სადაც ის შესაძლოა უფრო მოწყვლადი გახდეს მეწყრული პროცესების მიმართ პოტენციური საფრთხეების, განსაკუთრებით ქვათაცვენის, მაღალირისკებიდან გამომდინარე. ნახაზი 1.5.1.3. მოცემულია მარჯვენა სანაპიროს ერთ-ერთი ყველაზე რთული უბანი.

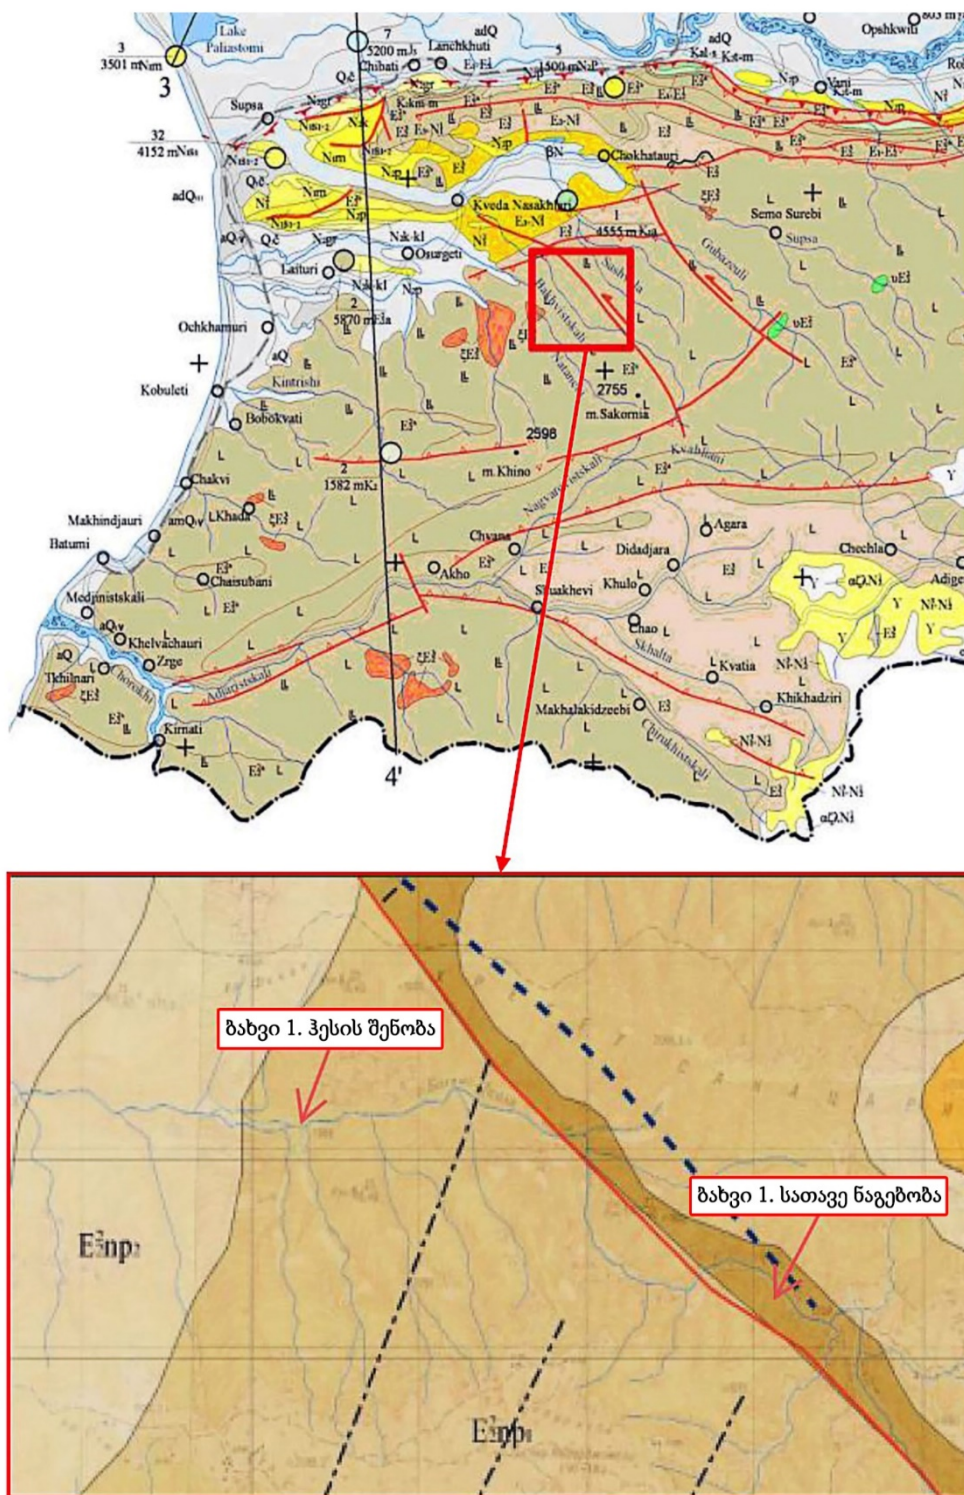
ნახაზი 1.6.1. საპროექტო ტერიტორიის გეოლოგიური რუკა, რომელზეც მოცემულია რღვევის ხაზი (აღებულია საინჟინრო-გეოლოგიური კვლევის ანგარიშიდან , CSE LLC, 2021)

მდ. ბახვისწყლის კალაპოტის თითქმის პარალელურად, გამოვლენილია მთავარი რღვევის ხაზი, რომელსაც ბახვისწყლის რღვევა ეწოდება. ბახვი-1 ჰესის სათავე ნაგებობა და მილსადენის ზედა ნაწილი განთავსდება აღნიშნულ მთავარ რღვევასთან ძალიან ახლოს (იხ. წითელი ხაზი ნახაზზე 1.6.1.).

რუკის მიხედვით, ორივე ალტერნატიული ვარიანტის მიხედვით ხდება მთავარი რღვევის ხაზის გადაკვეთა (მარცხენა სექმის შემთხვევაში ერთხელ, ხოლო მარჯვენა სექმის შემთხვევაში ორჯერ). აღნიშნული რღვევის ხაზის საერთო სიგრძე მოცემულია რუკებზე (ნახაზი 1.6.1.) როგორც 30 კმ-ზე მეტი. დეტალური პროექტირების შემდგომ ეტაპზე რეკომენდირებულია რღვევის დეტალური კვლევის განხორციელება.

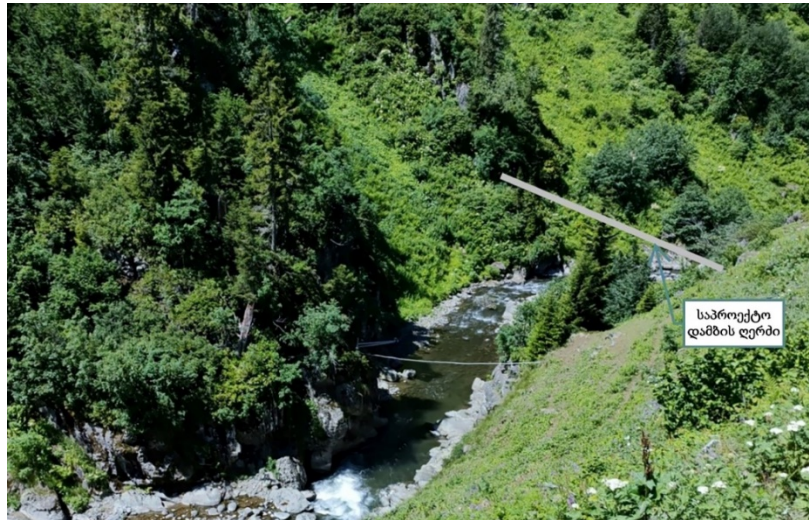
ნახაზი 1.8.1. საპროექტო დამბის ადგილმდებარეობის ხედი

დამბის უბანი და შესაბამისი ნაგებობები დაგეგმილია უშუალოდ მდინარე ბახვისწყალზე (იხ. ნახაზი 1.8.1.).

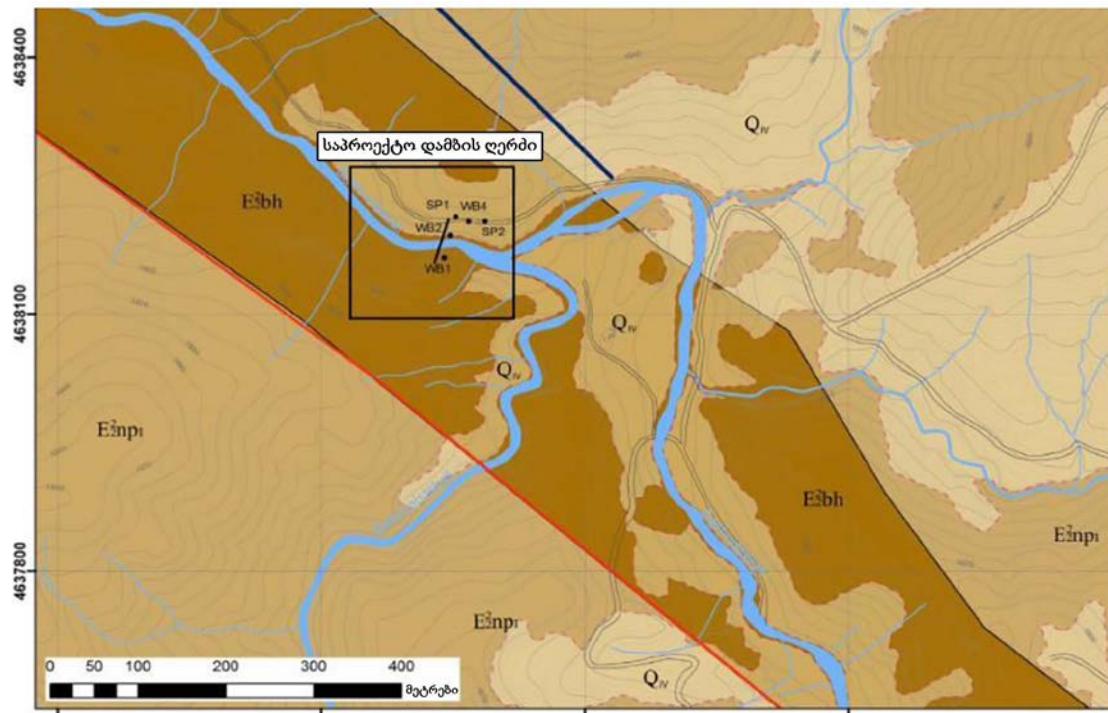
ნახაზი 1.8.2. სათავე ნაგებობის ტერიტორიის გეოლოგიური რუკა (აღებულია საინჟინრო-გეოლოგიური კვლევის ანგარიშიდან, CSE LLC, 2021)

დამბის უბანი მდებარეობს ბახმაროს ქვეწყებაზე ($P2\ bh2+2$). ამ მონაკვეთში მდინარის ხეობა ვიწროა და ჭალის სიგანე 10 მ-ს არ აღემატება. მდინარის კალაპოტი ამოვსებულია (სუსტი ფენა) მომრგვალებული კენჭნარით, თიხა-ქვიშის შემავსებლით და კაჭარის ჩანართებით. მდინარის ხეობის ფერდობებს მაღალი დახრის კუთხე აქვთ. მარცხენა და მარჯვენა ფერდობები წარმოდგენილია კლდოვანი (მყარი) ქანებით (ბაზალტური ტუფები და ვულკანური ბრექჩიები), ნაწილობრივ წარმოდგენილია საშუალო სიძლიერის მეოთხეული დელუვიურ-კოლუვიური ნალექები (ქანების ჩამონაშალი თიხნარის შემავსებლით და კაჭრის ჩანართებით). აღსანიშნავია, რომ მარცხენა ფერდობზე, დამბის გასწორთან ახლოს, დაიკვირვება პატარა ხეები, რომლებიც მცირე გამოზიდვის კონუსებს ქმნიან მდინარის შესართავთან.

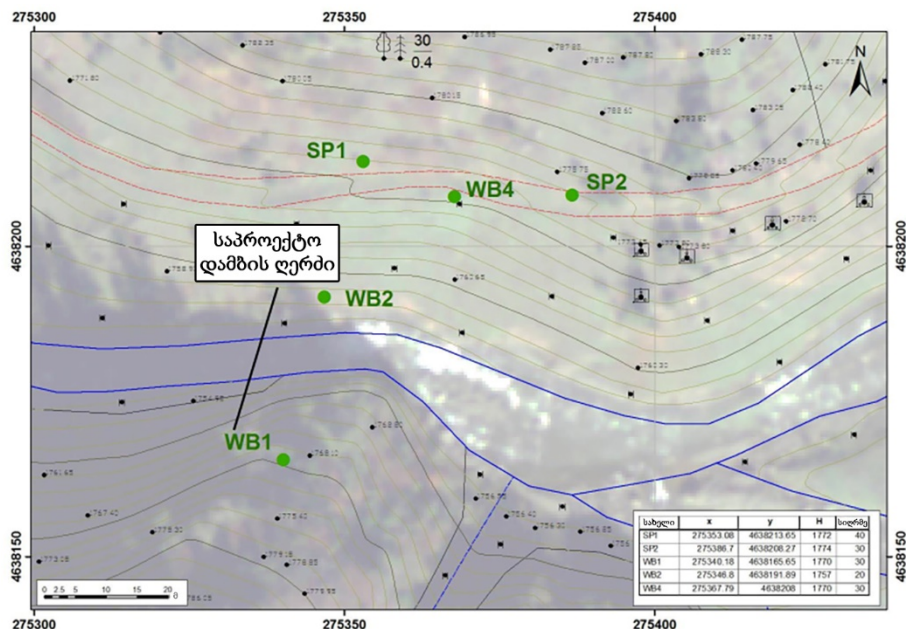
ნახაზი 1.8.1.1. დამბის ტერიტორიაზე განხორციელებული ბურღვითი სამუშაოები (აღებულია საინჟინრო-გეოლოგიური კვლევის ანგარიშიდან, CSE LLC, 2021)

ადგილზე 2013 წელს ჩატარდა, ბურღვითი სამუშაოები ხუთ ლოკაციაზე დამბის ტერიტორიაზე, როგორც მოცემულია ქვემოთ ნახაზზე. სათავე ნაგებობის ახალ მდებარეობასთან სიახლოვის გამო, წინამდებარე ანგარიშში განხილულია ჭაბურღილები WB-1 (მარცხენა ნაპირი) და WB-2 (მარჯვენა ნაპირი).

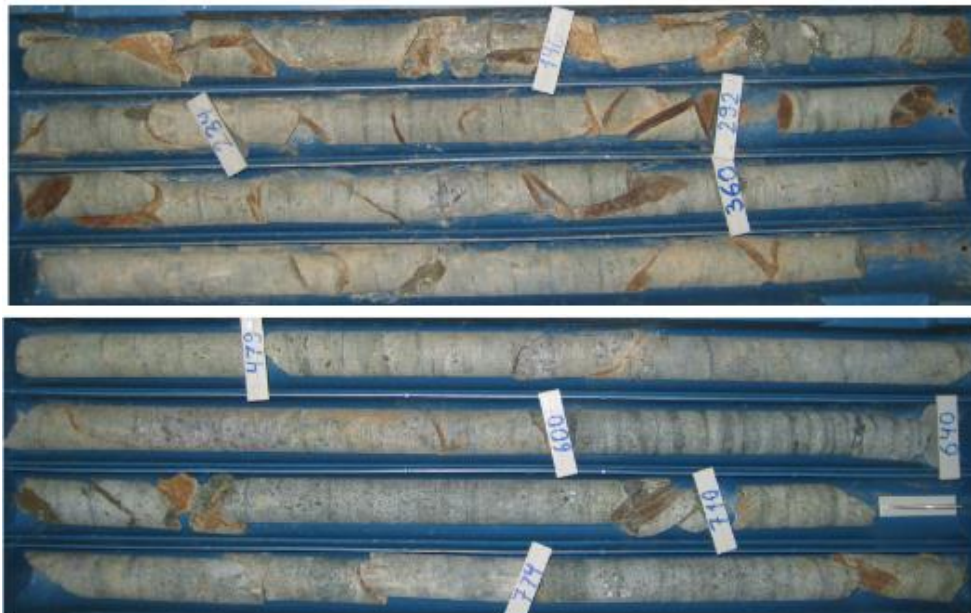
ნახაზი 1.8.1.2. კერნის ნიმუშები WB-1 ჭაბურღილის პირველი 8 მ-ზე (აღებულია საინჟინრო-გეოლოგიური კვლევის ანგარიშიდან , CSE LLC, 2021)

WB-1ის კვეთის მიხედვით, ჭაბურღილი გაიბურღა ბაზალტური ტუფის ფენაში თავიდან ბოლომდე (0.0 მ – 18.6 მ). პირველი 2 მეტრის გარდა, ამოღებულ კერწში 100%-ით საღი ქანები აღმოჩნდა, რაც დამბის საძირკვლის განსათავსებლად ხელსაყრელ პირობებზე მიუთითებს. ამოღებული კერწი პირველ 2 მ-ში სუსტია და ამდენად, დამბის მყარი საძირკვლის

განსათავსებლად საჭიროა ფერდობის ჩამონაშალის/ალუვიური ნატანის ექსკავირება ამ ფენის მოსახსნელად.

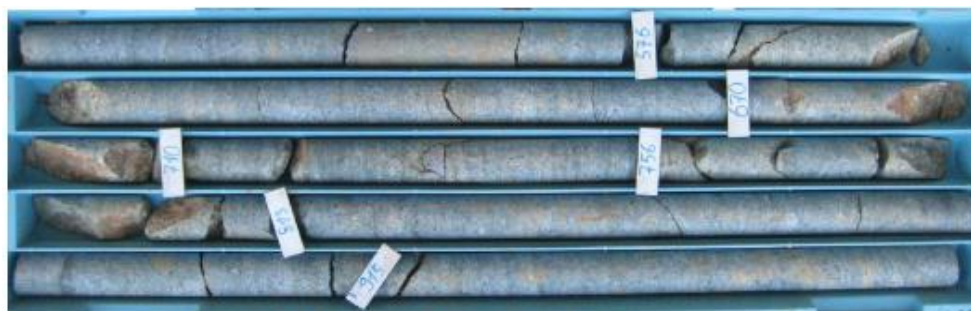
ნახაზი 1.8.1.3. კერნის ნიმუშები ჭაბურღილიდან WB-2 (5-10 მ) (აღებულია საინჟინრო-გეოლოგიური კვლევის ანგარიშიდან , CSE LLC, 2021)

ჭაბურღილში WB-2 (მარჯვენა ნაპირი) მსგავსი პირობებია. ჭაბურღილის კვეთში ფიქსირდება მკვერივი ბაზალტური ტუფის წარმონაქმნების მაღალი პროცენტულობით (თითქმის 100%) საღი კერნი.

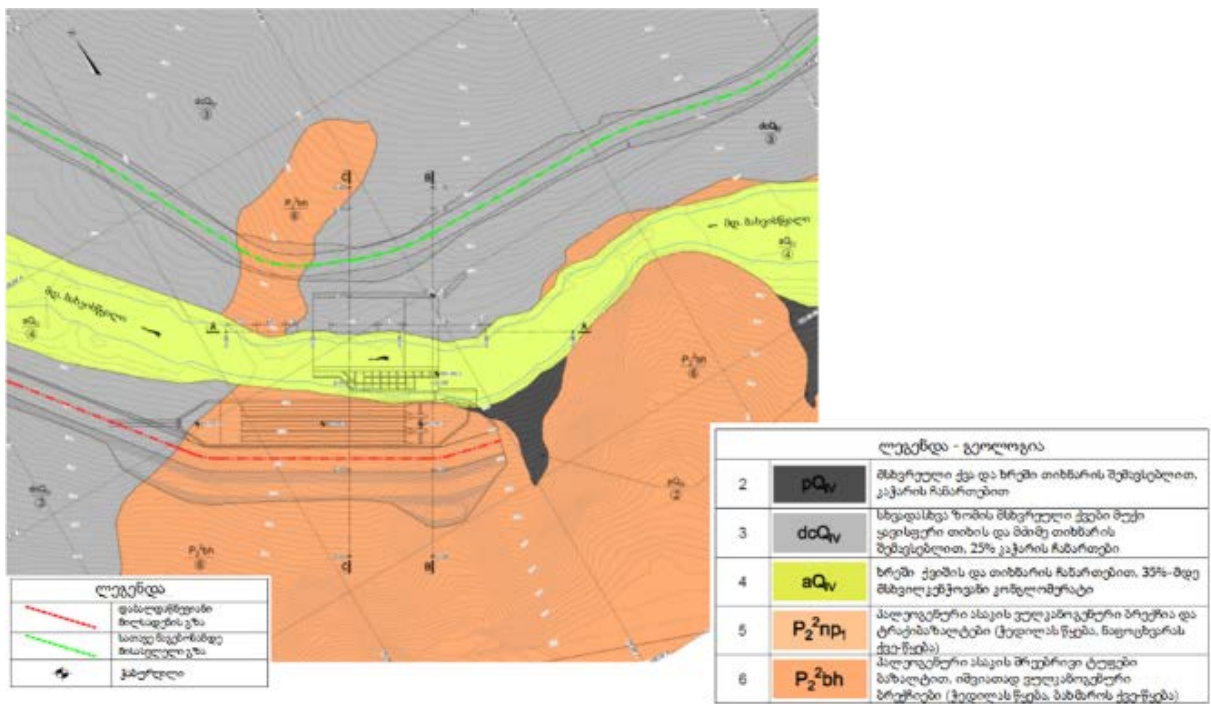
ნახაზი 1.8.1.4. სათავე ნაგებობა - გეოლოგიური გეგმა (აღებულია საინჟინრო-გეოლოგიური კვლევის ანგარიშიდან , CSE LLC, 2021)

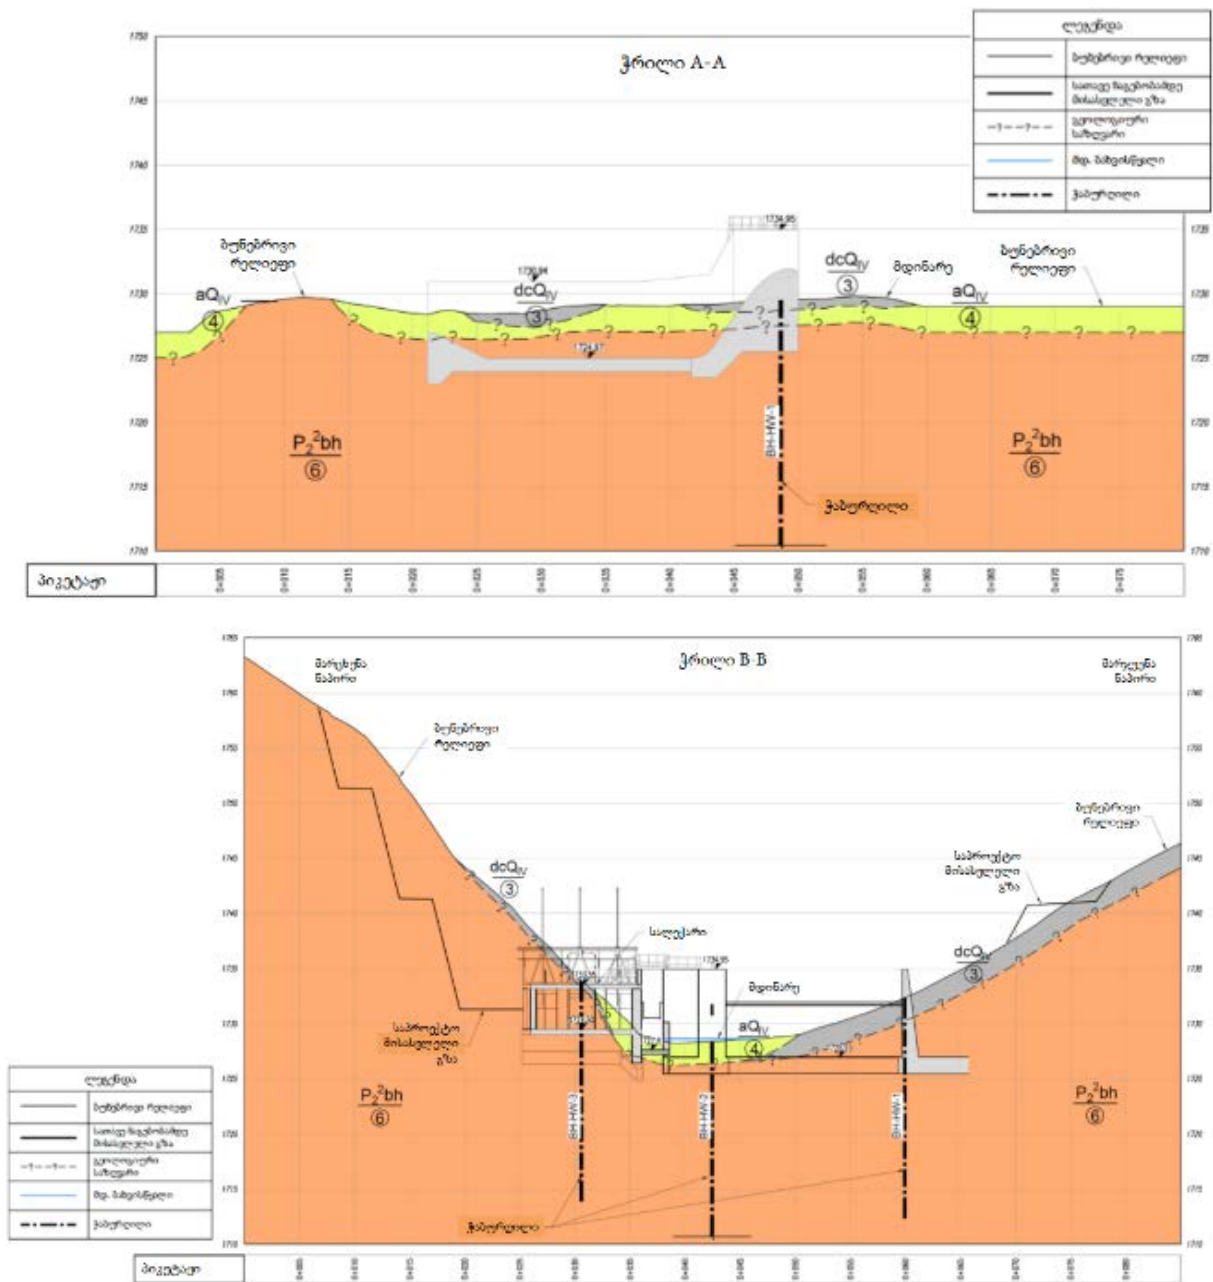
ნახაზი 1.8.1.5. სათავე ნაგებობა - გეოლოგიური ჭრილები (აღებულია საინჟინრო-გეოლოგიური კვლევის ანგარიშიდან , CSE LLC, 2021)

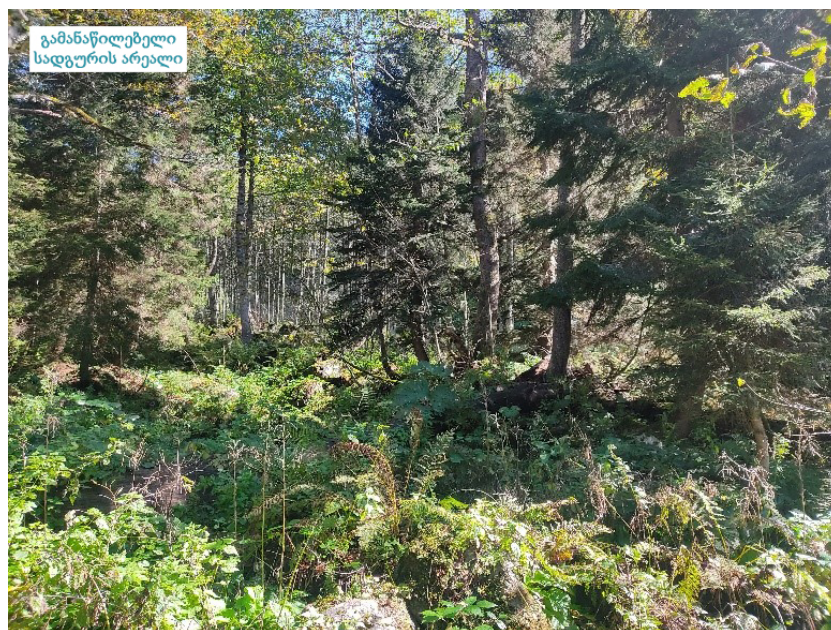
ნახაზი 1.9.2. ღია გამანაწილებელი ქვესადგურის ხედი მარცხენა ნაპირზე

გეოლოგიურ რუკაზე ჩანს, რომ ძალური კვანძი მდებარეობს aQ_{IV} (4) საინჟინრო გეოლოგიურ ფენაზე, რომელიც აღწერილია შემდეგნაირად: კენჭნარი ქვიშის და თიხაქვიშის შემავსებლით, 35 %-მდე კაჭრის შემცველობით. ძალური კვანძის დანარჩენი ნაწილი და ღია გამანაწილებელი მდებარეობს pQ_{IV} (2) სგე-ზე - ხვინჭა, ღორღი და კენჭები თიხაქვიშის შემავსებლით, ნაკლები ლოდების ჩანართებით. ნალექების სიმძლავრის ზუსტად დასადგენად საჭიროა ჭაბურღილების გაბურღვა დეტალური პროექტირების დაწყებამდე. რეკომენდირებულია სულ 10 ჭაბურღილის გაბურღვა - ძალური კვანძისა (5 ჭაბურღილი) და ღია გამანაწილებელი მოწყობილობისთვის (5 ჭაბურღილი). ამ ჭაბურღილების გაბურღვა საჭიროა კერძო ამოღებით ნაგებობის კიდეებისა და ცენტრიდან (ნახაზზე 1.9.2.).

საპროექტო ძალური კვანძისა და ღია გამანაწილებელი მოწყობილობის ტერიტორიას მდინარის მარცხენა ნაპირზე აქვს იგივე ფორმა და ზედაპირი, რაც საპირისპირო მხარეს მარჯვენა ნაპირი. გამანაწილებლის ტერიტორია ამოვსებულია დიდი ზომის მომრგვალებული ქვებით, რის საფუძველზეც შეიძლება დავასკვნათ, რომ ისინი მდინარის მიერ არის ჩამოტანილი. აღნიშნული ბაქნები ხელსაყრელია მშენებლობისთვის.

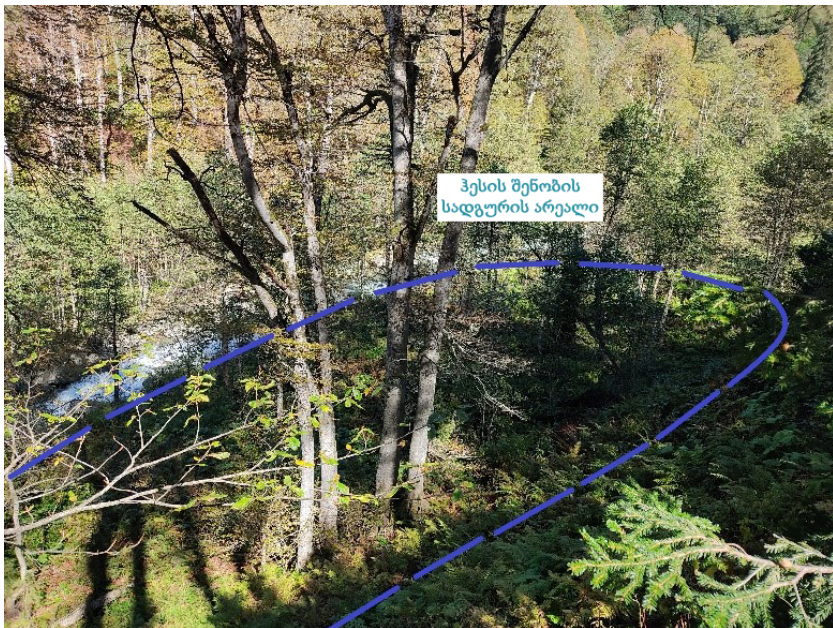
ნახაზი 1.9.3. ძალური კვანძის ხედი მარცხენა ნაპირზე

ძალური კვანძის საპროექტო ტერიტორია მდებარეობს იმ ადგილას, სადაც რელიეფი ტერასული ფორმითაა წარმოდგენილი. ამ ტერიტორიაზე დიდი ზომის ლოდნარი არ იქნა დაფიქსირებული.

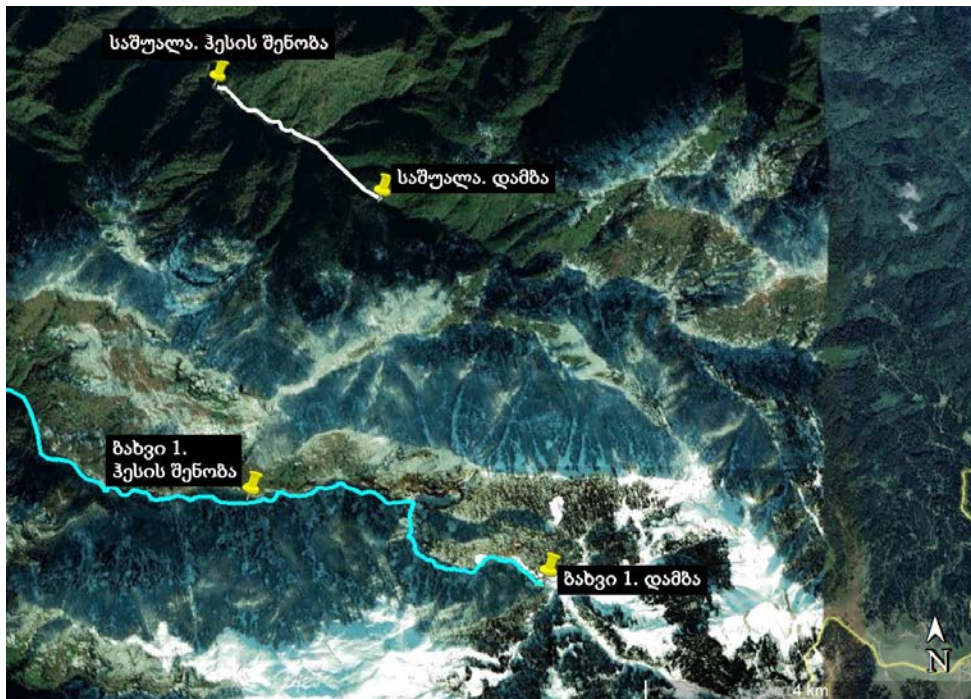
ნახაზი 1.10.1.1. საშუალა ჰესის პროექტის ადგილმდებარეობა (აღებულია გეოლოგიური კვლევის ანგარიშიდან, CSE LLC, 2021)

ბაზვი 1 ჰესის ტერიტორიის ველზე მუშაობისას ასევე დათვალიერდა მეზობელ ხეობაში არსებული ოპერირებადი საშუალა ჰესის საპროექტო ტერიტორიაც. ამ საპროექტო ტერიტორიაზე არსებული გეოლოგიური პირობები შეიძლება იყოს კარგი მითითება ბაზვი-1 ჰესის პროექტისთვის კლდოვანი და სუსტი ქანების სავარაუდო პროცენტული განაწილების განსასაზღვრად. (იხ. ნახაზი 1.10.1.1.).

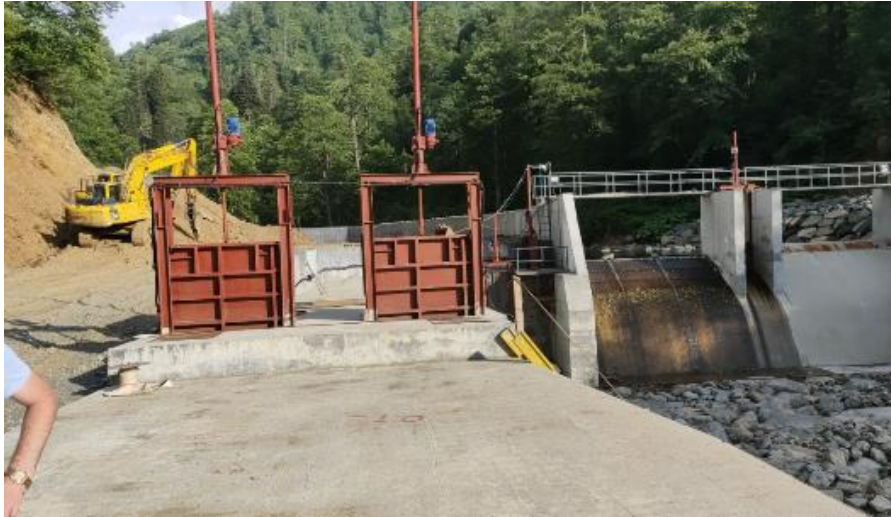
სურათი 1.10.1.1. საშუალას ჰესის დამბის და გზის მშენებლობის ხედი

აღნიშნული პროექტი ბაზვი-1 ჰესის მსგავს გეოლოგიური გარემოში მდებარეობს. ახალი გზის მშენებლობა განხორციელდა დამბიდან ქვემოთ ძალურ კვანძამდე. ადგილზე მიღებული ინფორმაციის მიხედვით, გზის უმეტესი ნაწილის გაყვანა მოხდა კლდოვანი ქანების პირობებში. მიწის სამუშაოების დაახლოებით 20%-ს შესრულდა ბურღვა-აფეთქების საშუალებით. ამოღებული მასალა ძირითადად გზის შესავსებად იქნა გამოყენებული ან მდინარის კალაპოტთან იქნა განთავსებული.
