ქალაქ წყალტუბოს ცენტრალური ნაწილის განაშენიანების  
გეგმის სტრატეგიული გარემოსდაცვითი შეფასების

## სკოპინგის ანგარიში

შემსრულებელი შპს „გარემოსდაცვითი სამართლისა და აუდიტის  
ცენტრი“

თბილისი, 2022

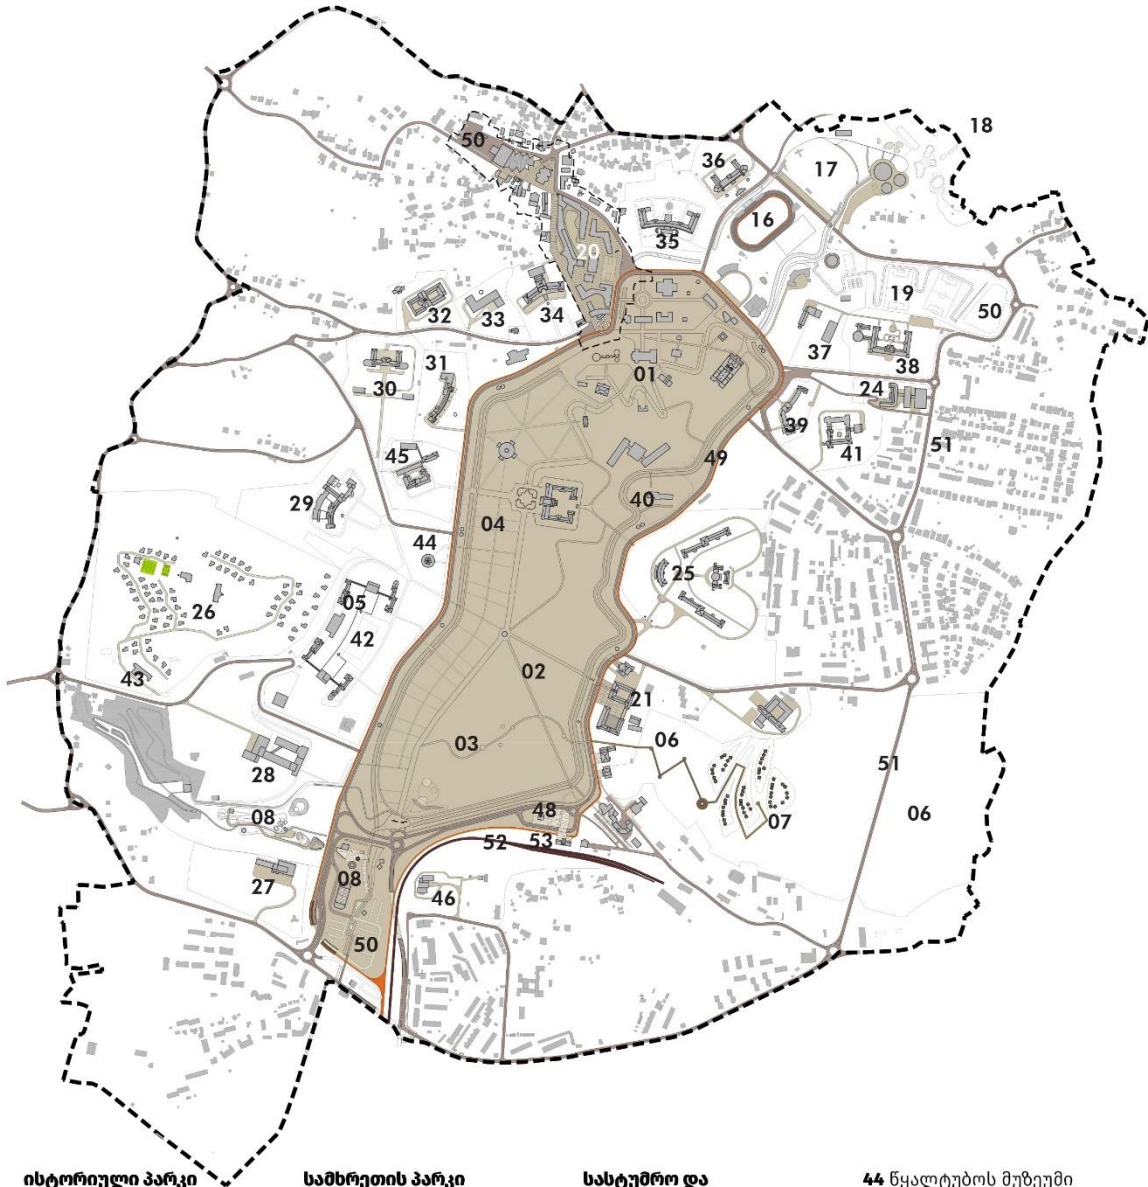
ილუსტრაცია 1

განაშენიანების გეგმის ხაღვა

- 01 თერმული პარკი
- 02 თერმული აუზი
- 03 ღია საკონცერტო დარბაზი, აქტიური პარკი, საბავშვო პარკი
- 04 დეკორატიული ბაღი, ზედაპირული წყლების ლანდშაფტური ფილტრაცია

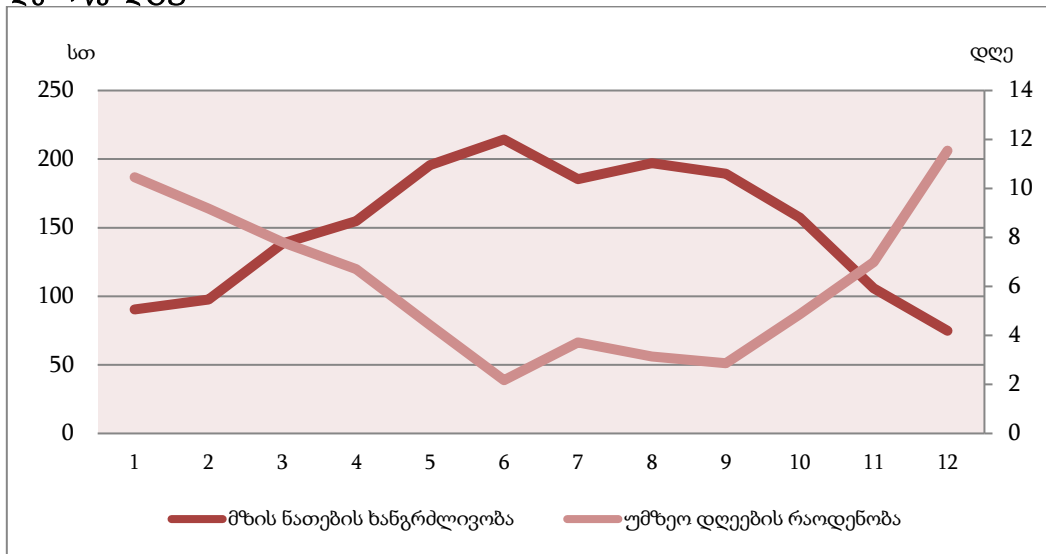
**ნახაზი 1 მზის ნათების ხანგრძლივობის და უმზეო დღეების რაოდენობის შიდაწლიური განაწილება, წყალტუბო**

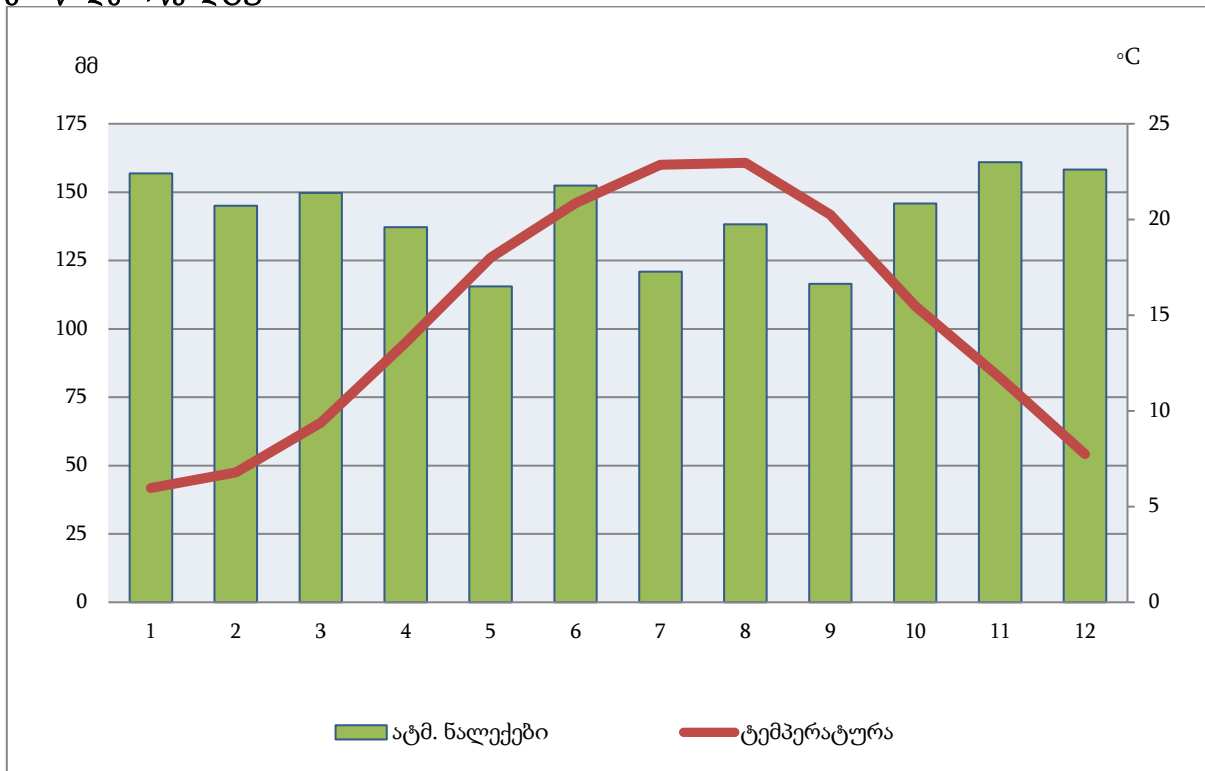
**ნახაზი 5 ნახაზი ჰაერის საშუალო ტემპერატურისა და ატმოსფერული ნალექების შიდაწლიური განაწილება, წყალტუბო**

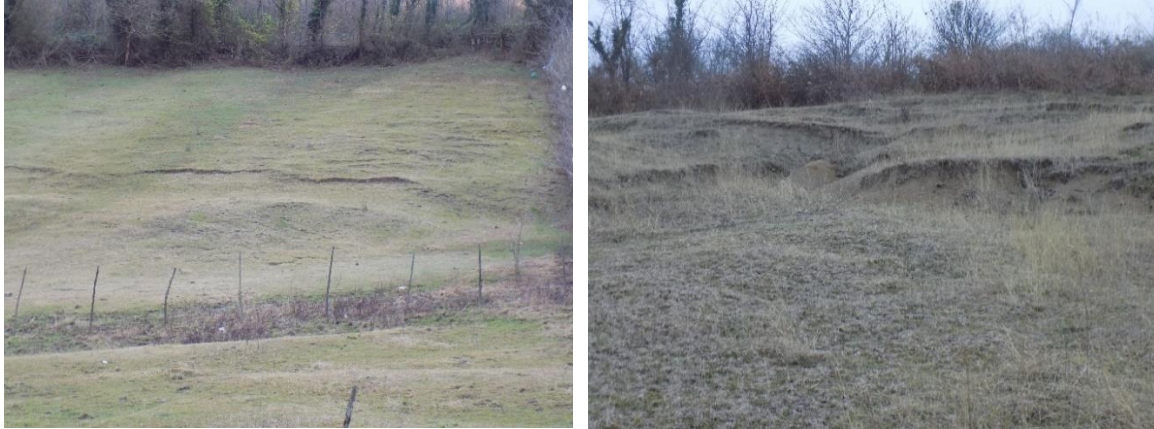
**ილუსტრაცია 4 №3 და №4 მეწყერული ადგილები**

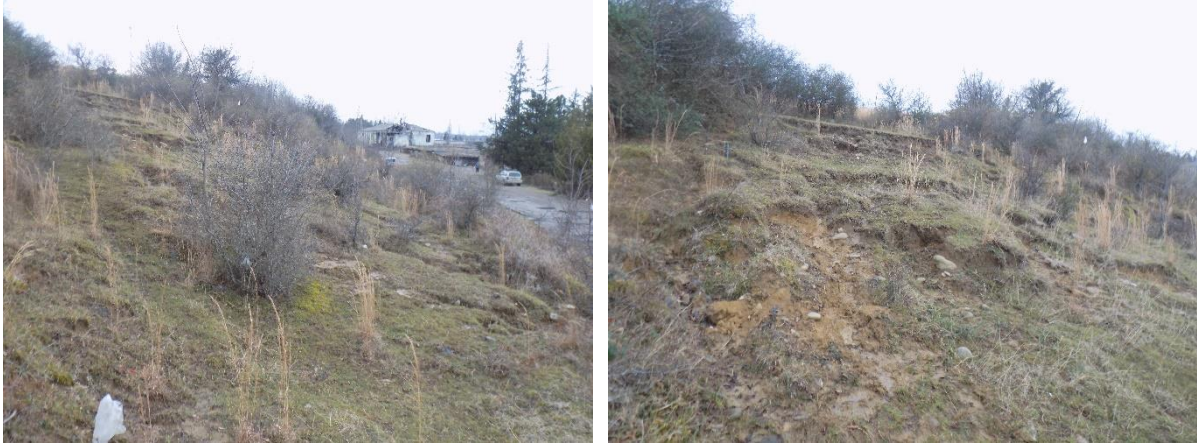
**№4 მეწყერი** მდებარეობს (x-302371; y-4685911) მდ. წყალტუბოსწყლის მარცხენა უსახელო შენაკადის ხეობის მარცხენა ფერდობის ქვედა ნაწილში. მეწყერი ზედაპირულია და იგი ფრონტალურად ვრცელდება ფერდობის ძირში გამავალი ასფალტირებული საავტომობილო გზის გასწვრივ. მეწყერული ფლატის დახრილობა 12-15<sup>0</sup>-ის ფარგლებშია. მეწყერი განვითარებულია ელუვიურ-დელუვიურ თიხა-თიხნარებში, რომელთა სუბსტრატს წარმოადგენს ზედა ცარცული ასაკის კირქვები, ტუფბრექჩიები და ტუფქვიშაქვები. სრიალის ტიპის მეწყერული სხეული ძლიერ გაწყლოვანებულია ზედაპირული ნაკადების ზემოქმედებით. აღნიშნული ფაქტორის გარდა, სავარაუდოდ მისი წარმოქმნა და შემდგომ პერიოდული გააქტიურება გამოიწვია გზის გაყვანის შედეგად ფერდობის ჩამოჭრამ. მეწყერის ფართობია 0.3 ჰა, იგი აზიანებს სავარგულებს და საფრთხეს უქმნის საავტომობილო გზას (ილუსტრაცია 5).

#### ილუსტრაცია 5 №4 მეწყრული ადგილი

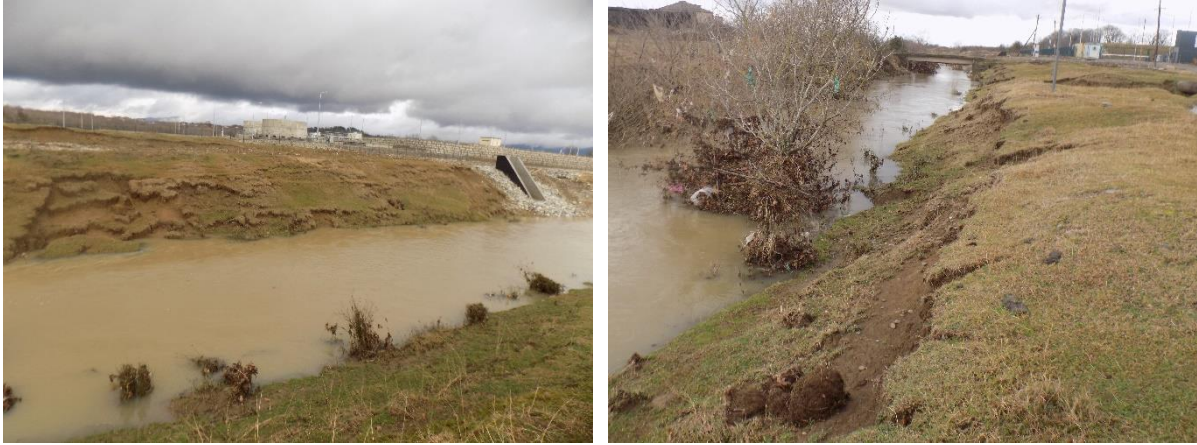
საკვლევ ტერიტორიაზე ეროზიული პროცესების გააქტიურება ძირითადად ვლინდება ლოკალურ უბნებზე ნაპირგარეცხვების (გვერდითი ეროზია) სახით. უშუალოდ მდ. წყალტუბოსწყლის ჭალა-კალაპოტში აქტიური გვერდითი ეროზიის უბნები არ ფიქსირდება, რადგანაც საკვლევ ტერიტორიის სამხრეთ-დასავლეთ ნაწილში, სადაც იგი ინვითარებს ჭალის და ჭალისზედა ტერასებს, წყალმცირობის გამო მდინარე მდორედ მოედინება და ქმნის მეანდრირებულ მონაკვეთებს. წყლის ნაკადის ძირითადი ნაწილი ბუნებრივი კალაპოტიდან გადაყვანილია მდინარის მარჯვენა მხარეს, ხელოვნურად მოწყობილ, დაახლოებით 3 კმ სიგრძის ღია არხში.

### ილუსტრაცია 6 ეროზიული პროცესები

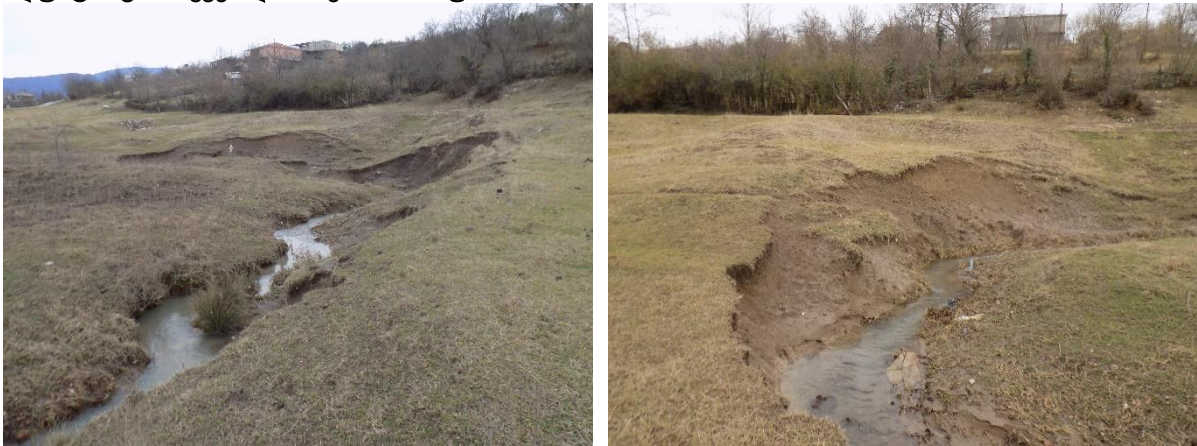
საკვლევი ტერიტორიის ჩრდილოეთ ნაწილში, მდ. თავუკულმა ღელის მარჯვენა შენაკადის, მცირე უსახელო ხევის მარჯვენა ბორტზე, ფიქსირდება რკალისებური ფორმის აქტიური გვერდითი ეროზიის უბანი ( x- 301440; y- 4690191), რომლის სიგრძე 60-65 მეტრია (ილუსტრაცია 7). ირეცხება რბილი შეკავშირებული გრუნტები, რომლებიც წარმოდგენილია წვრილლორღოვანი თიხნარებით. აქ საჭიროა წყლის ნაკადი მოექცეს იზოლირებულ გამტარში - ბეტონის ღია არხში ან დახურულ კოლექტორში, რომლის პარამეტრები უნდა განისაზღვროს შესაბამისი პროექტის საფუძველზე.

### ილუსტრაცია 7 გვერდითი ეროზიის უბანი

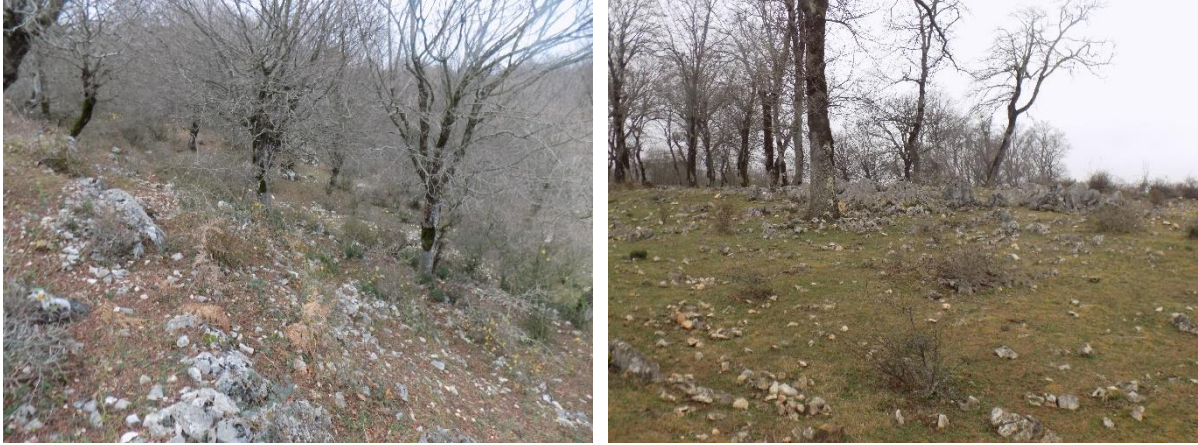
**ილუსტრაცია 8 გამოფიტული და ადგილზე დაშლილი კირქვების ლოდნარი**

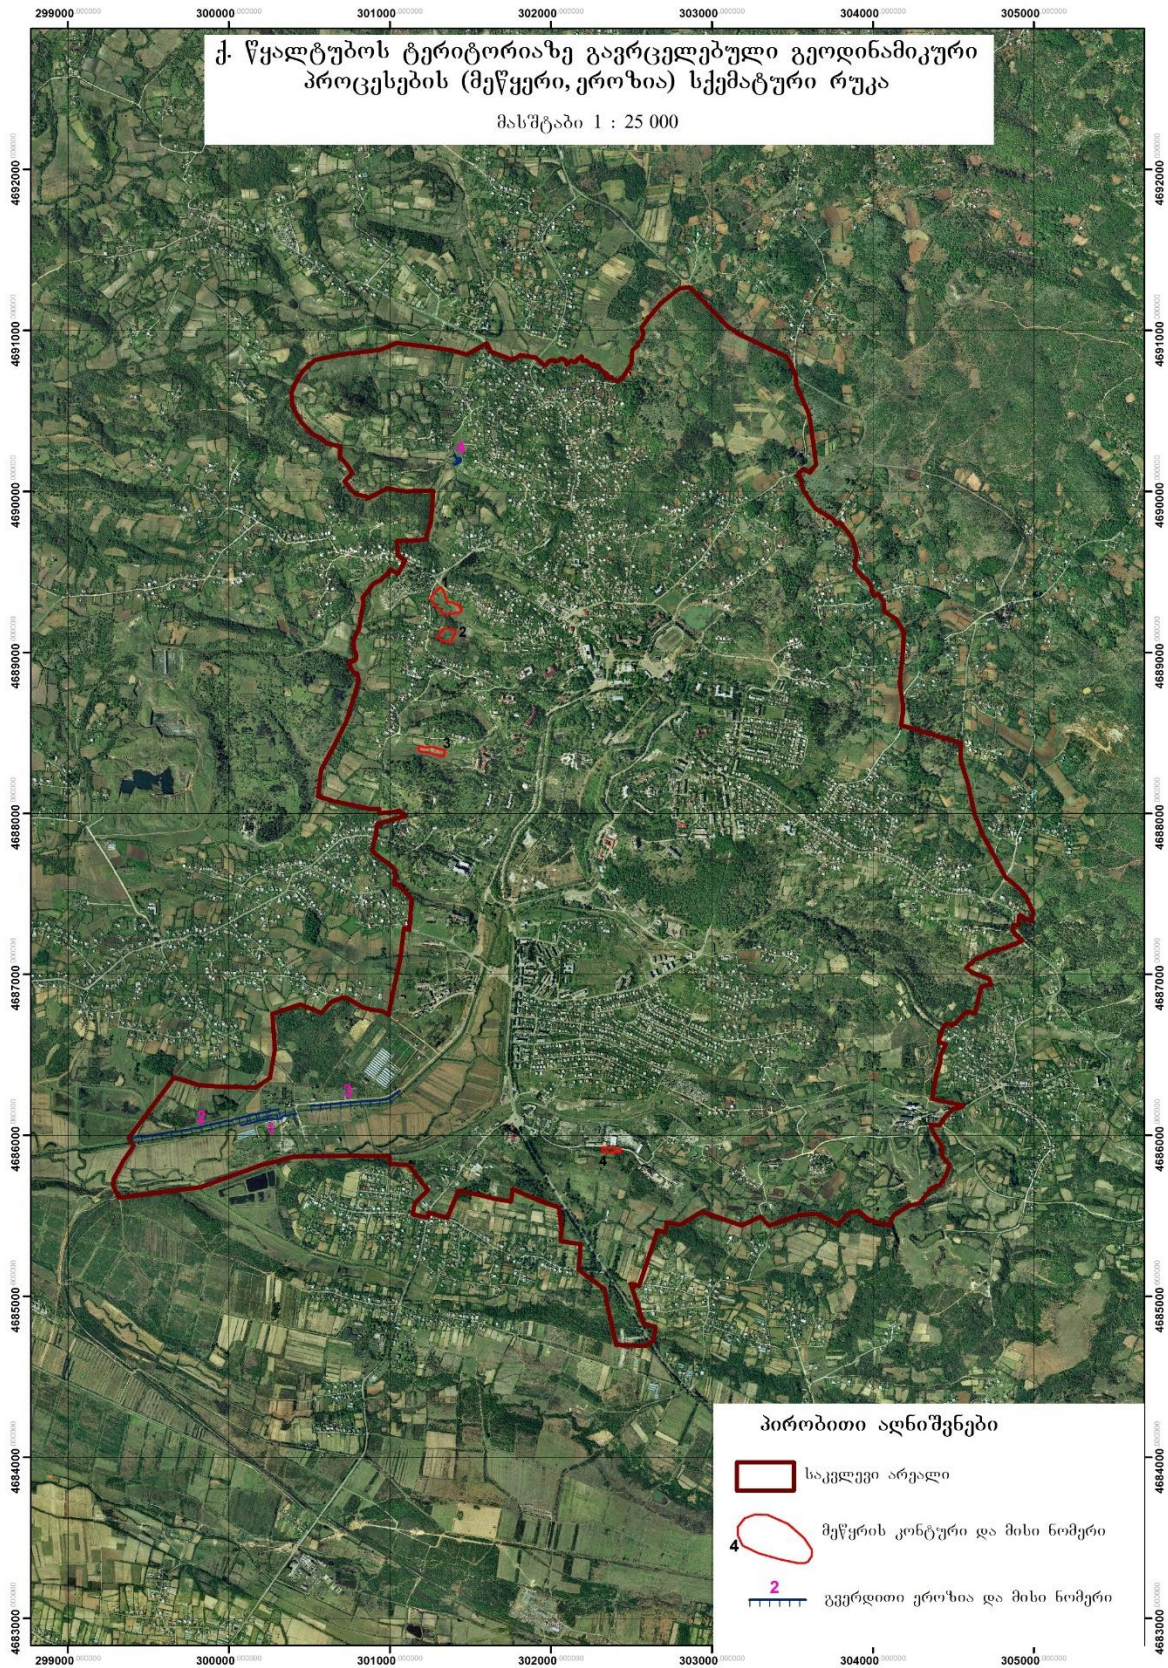
# ილუსტრაცია 9 გეოდინამიური პროცესების სქემატური რუკა

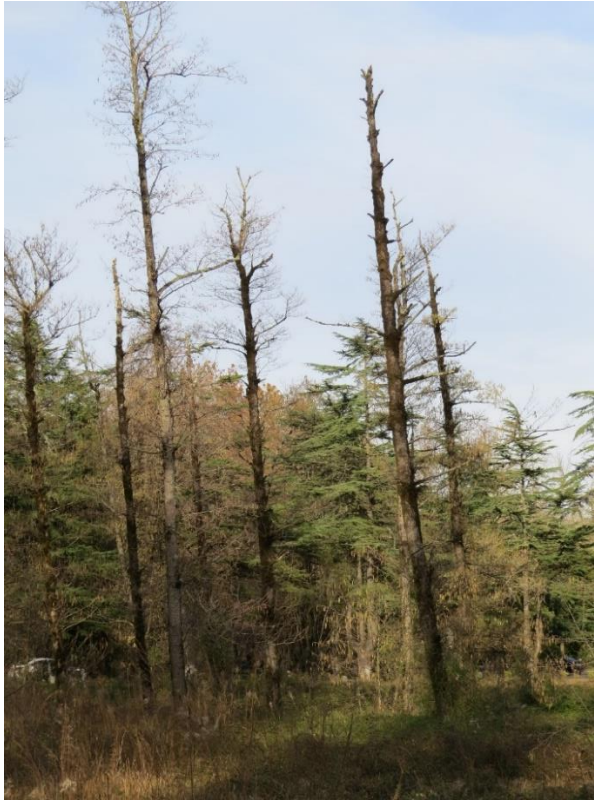
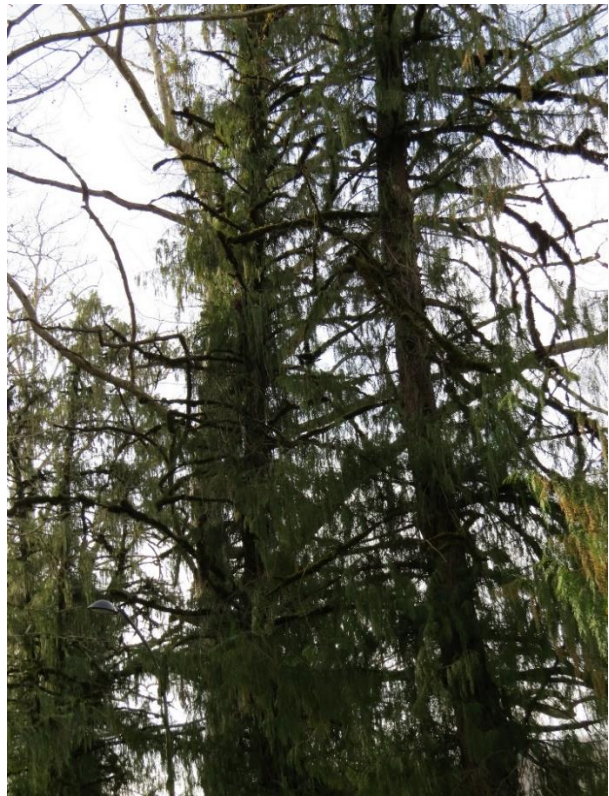
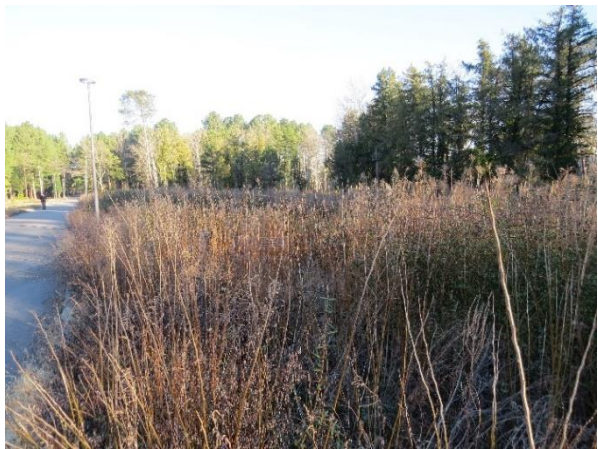
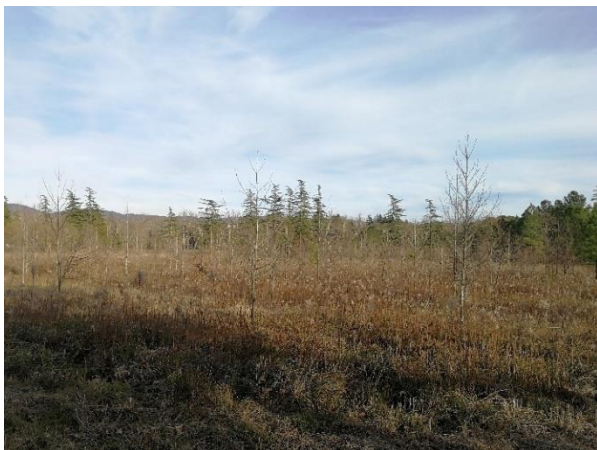
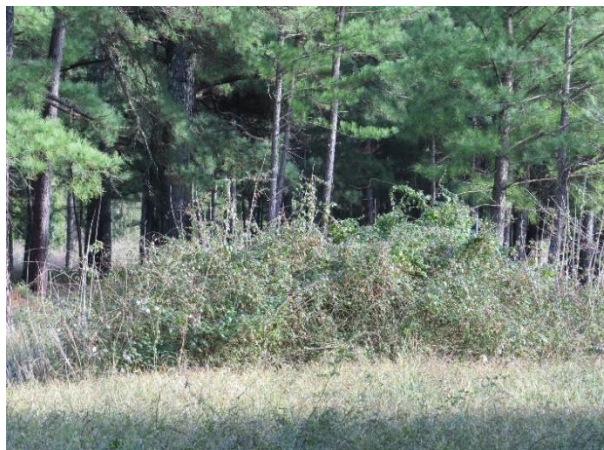
მიუხედავად რამდენიმე წლის წინ ჩატარებული კეთილმოწყობა-გამწვანების სამუშაოებისა, წყალტუბოს ცენტრალურ პარკს შესაბამისი მოვლა-პატრონობა ესაჭიროება, რადგან პარკის ტერიტორიაზე შევხვდებით ეკალ-ბარდებს, არაჯანსაღ და დაზიანებულ ხე-მცენარეებს. ასევე ჭარბადაა ჭარბტენიანი ადგილებისთვის დამახასიათებელ ბალახეულ მცენარეულობას (იხილეთ ილუსტრაცია 17).

ილუსტრაცია 17 ეკალ-ბარდები, არაჯანსაღ და დაზიანებულ ხე-მცენარეები

არსებული მდგომარეობის მიხედვით, ქალაქ წყალტუბოს ტერიტორიაზე არსებული მწვანე საფარის მდგომარეობა არაა დამაკმაყოფილებელია. გასაკუთრებულ ყურადღებას კი ცენტრალური პარკის ტერიტორიაზე არსებული მწვანე საფარი საჭიროებს.

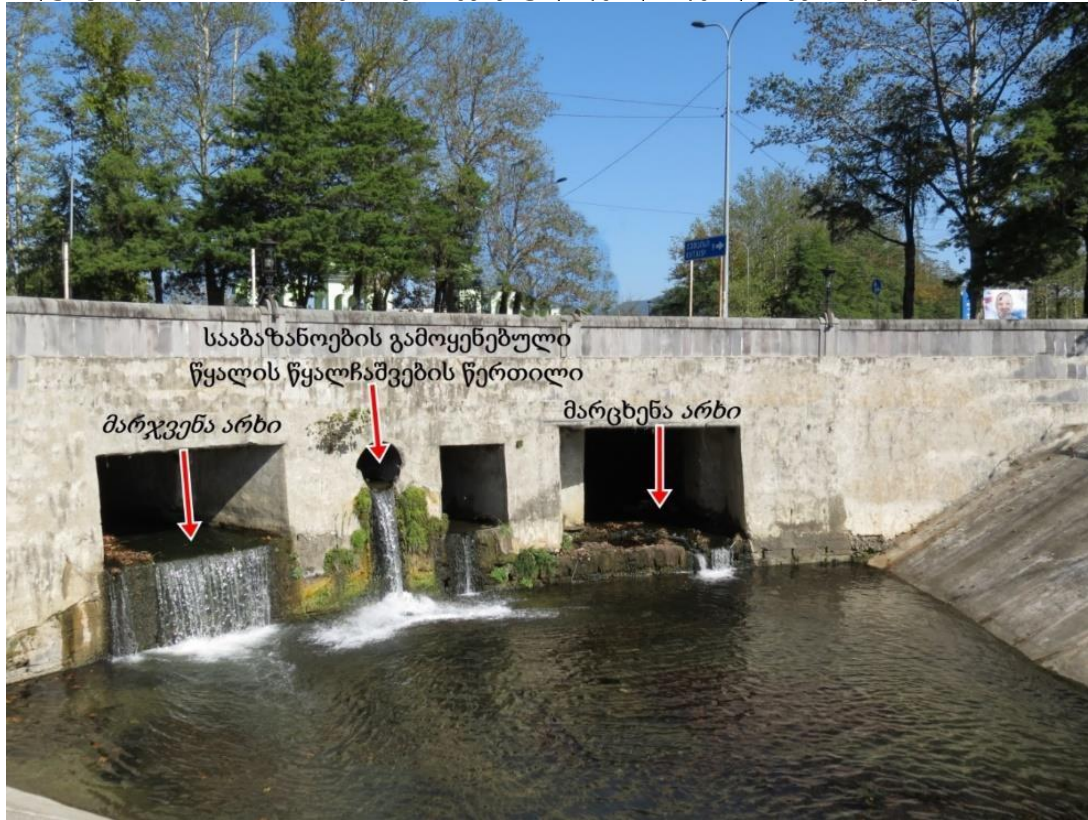
ილუსტრაცია 18 სააბაზანოების გამოყენებული წყალის წყალჩაშვების წერტილი

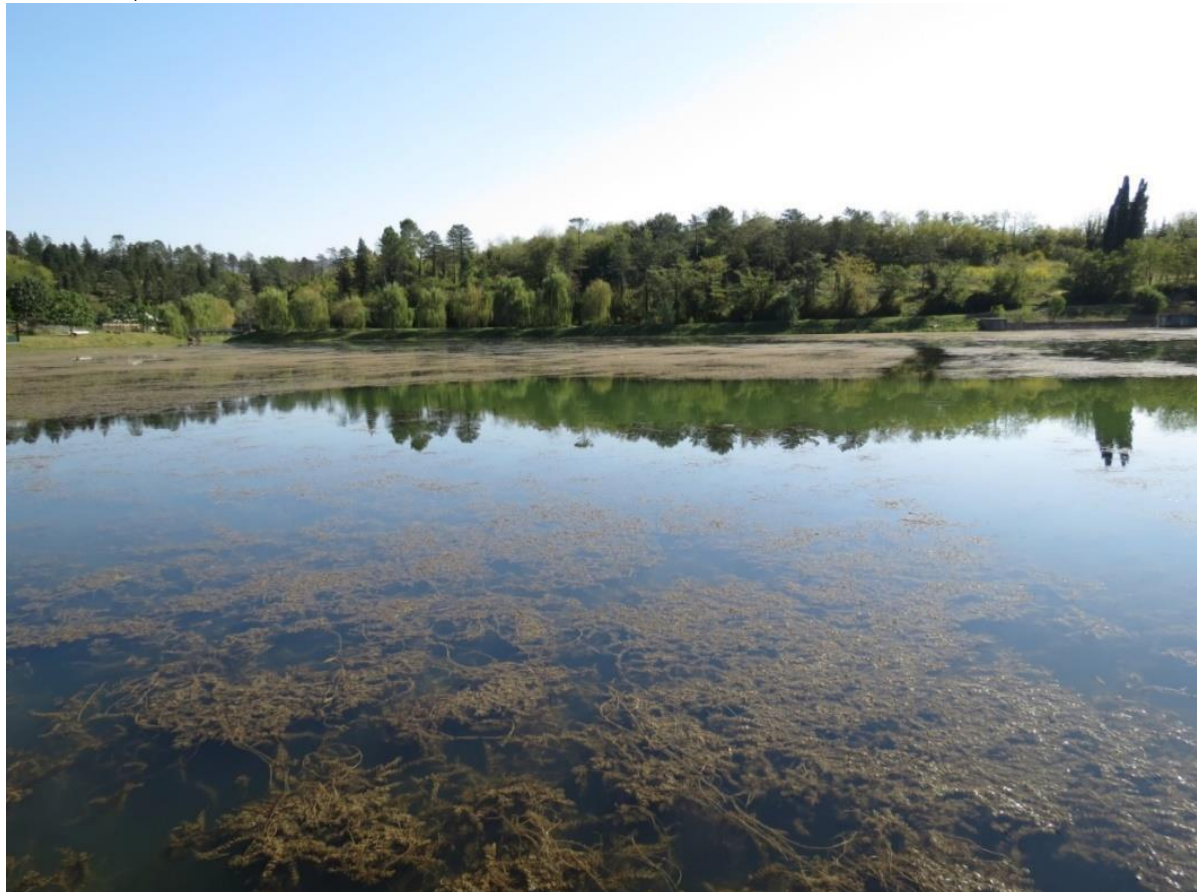
ილუსტრაცია 19 ცივი ტბიდან სინჯის აღების ადგილი (კოორდინატები: X - 302798.16; Y - 4689227.39)

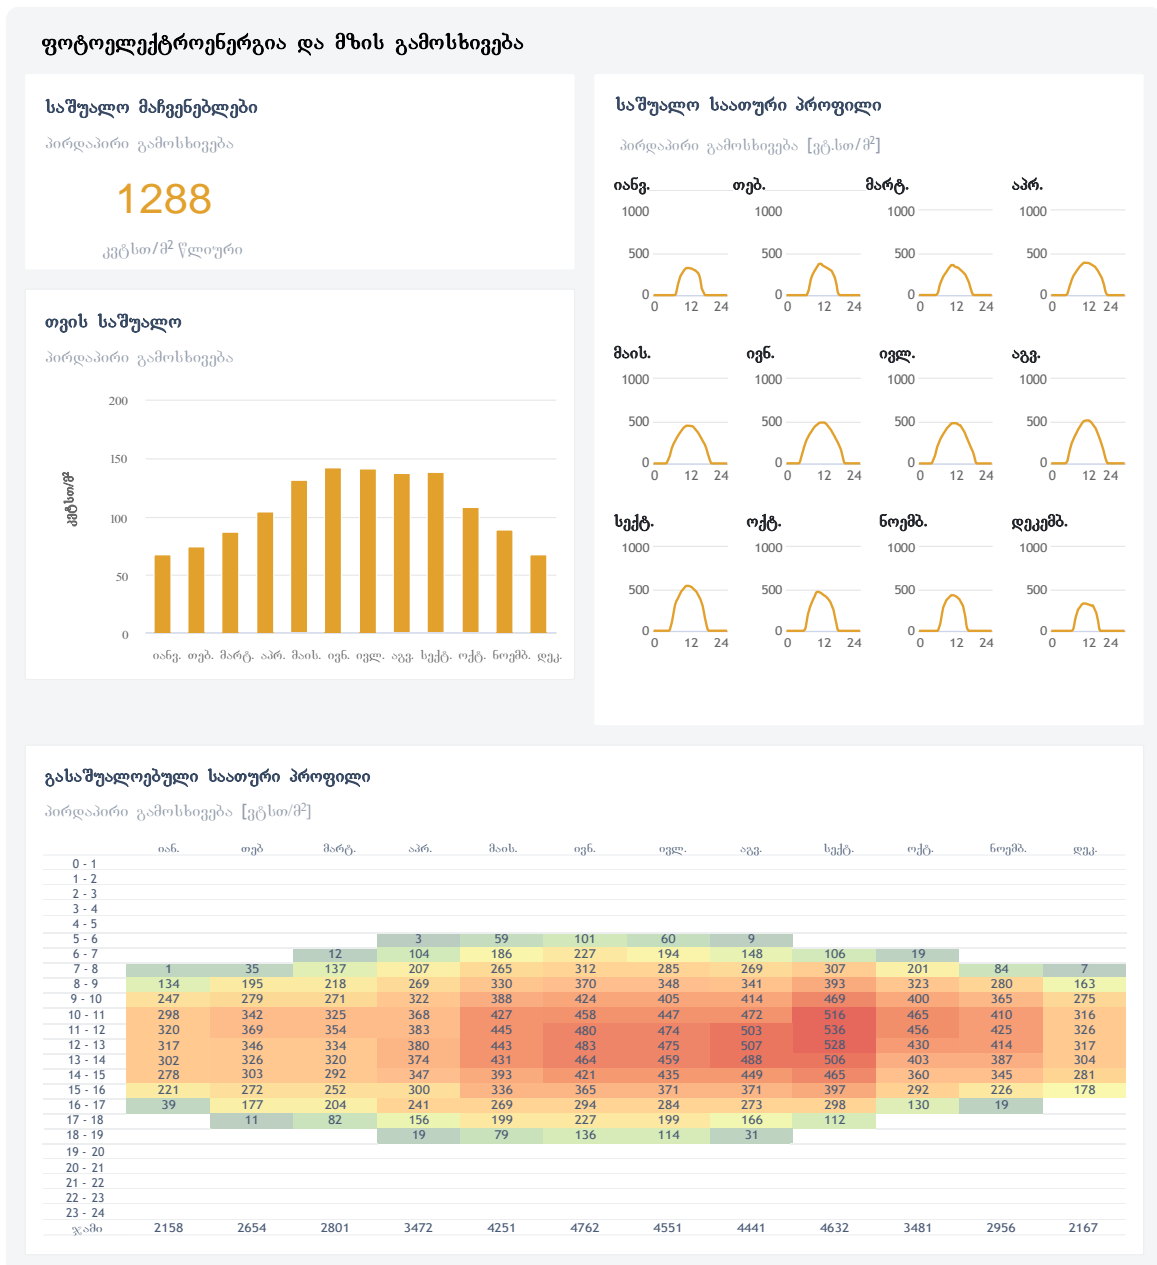
ილუსტრაცია 23 საშუალო მონაცემები ქალაქ წყალტუბოსთვის.

ზემოთ მოცემულ მზის გამოსხივების მონაცემებს თუ გამოვიყენებთ ინდივიდუალურად დამონტაჟებული პანელებისთვის, რომელსაც გააჩნია შემდეგი პარამეტრები:

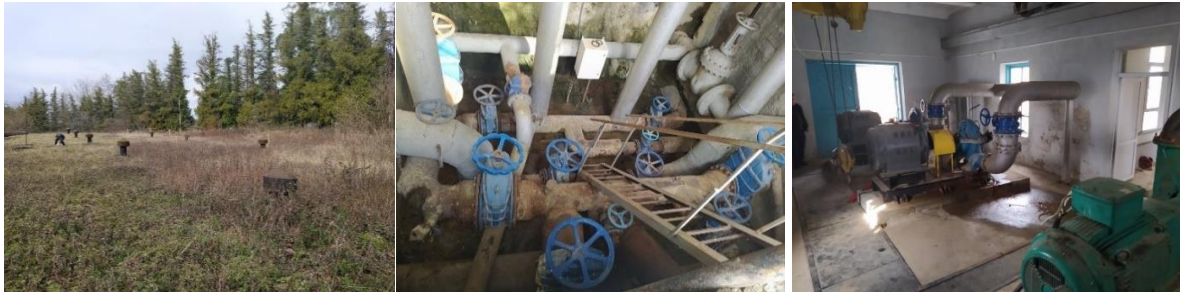
**ილუსტრაცია 24** სამაკაშვილის ქუჩაზე: მიწისქვეშა სამარაგე რეზერვუარები, საშიბერო კამრა და სატუმბი სადგური

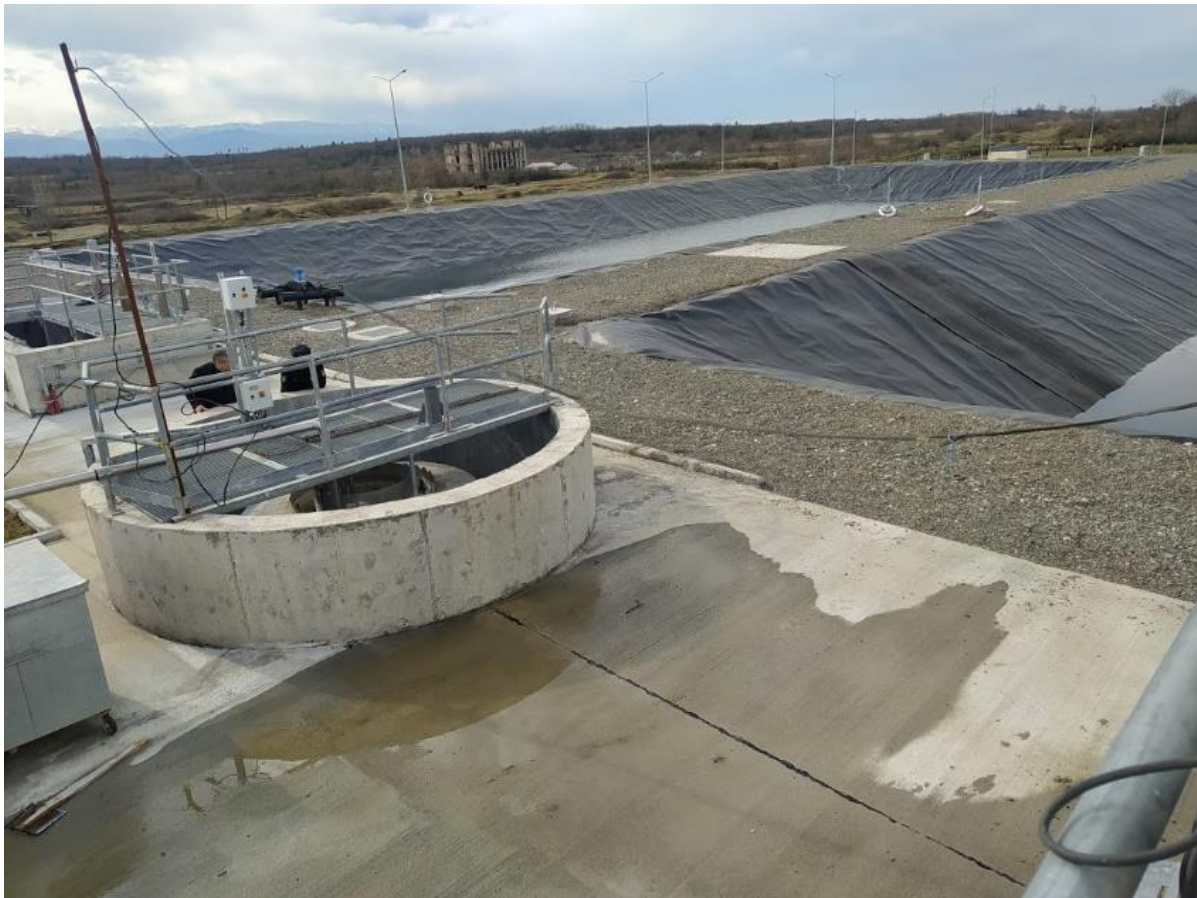
## ილუსტრაცია 25 ქალაქ წყალტუბოს გამწმენდი ნაგებობა

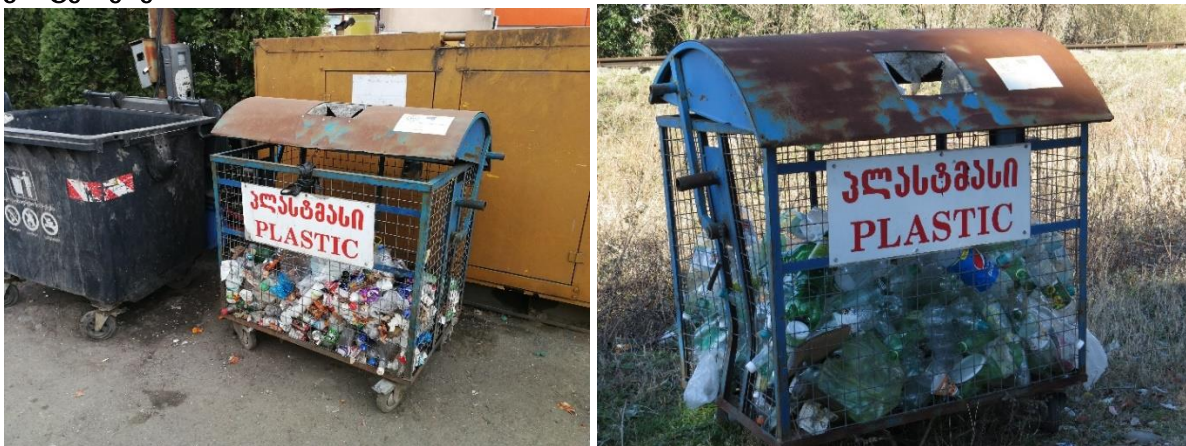
**ილუსტრაცია 26 ილუსტრაცია პლასტიკის ნარჩენების სეპარირებისთვის განკუთვნილი კონტეინერები**

როგორც განვლილმა პერიოდმა გვიჩვენა, მოსახლეობა აქტიურად არის ჩართული პლასტიკის სეპარირებაში. კონტეინერების მოცულობიდან 80%-ზე მეტი არის პლასტიკი, ძირითადად, პოლიეთილენტერეფტალატის (PET) ბოთლები და პოლიეთილენის პარკები.

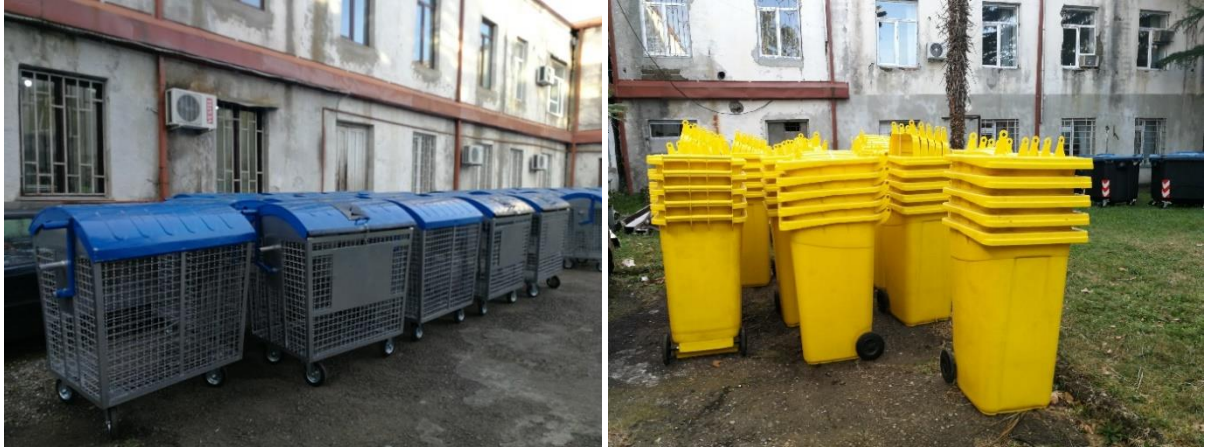
## ილუსტრაცია 27 პლასტიკისა და ქალაქის ნარჩენებისთვის განკუთვნილი კონტეინერები

აღნიშნული კონტეინერები განთავსდება როგორც ქალაქ წყალტუბოს ტერიტორიაზე, ასევე მუნიციპალიტეტის რამდენიმე სოფელში.
