## მნიშვნელოვანი ზიანის გამოსასწორებელი ღონისძიებების გეგმა

### დაზიანებული ბუნებრივი რესურსი/მომსახურება:

### გამოსასწორებელი ღონისძიება:

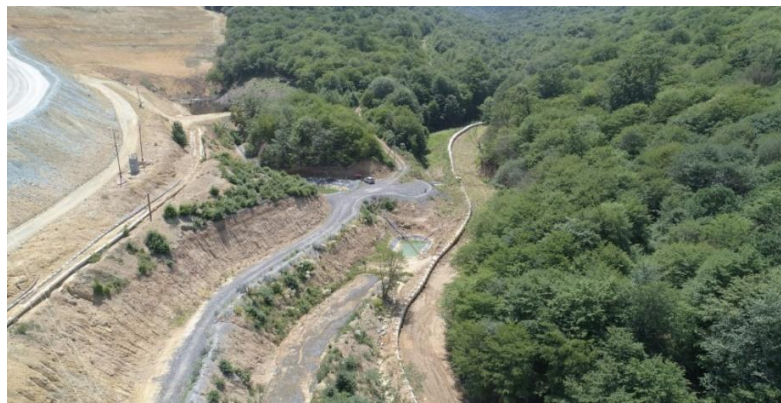
**სურათი 1. მდ. კაზრეთულას კალაპოტი (ინკაფსულაციის მონაკვეთი)**

კალაპოტის ქვედა წელში საწარმო ტერიტორიიდან ხევში მოხვედრილი სანიაღვრე წყლების შეგროვებისა და მისი გაწმენდა-დალექვის მიზნით ხეობის ქვედა წელში მოეწყო სალექარების კასკადი და სანიაღვრე-კარიერული მჟავე წყლების ქიმიური გამწმენდი ნაგებობა (იხ. სურათი 2), საიდანაც მდინარის ნაკადში ხდება ნორმატიულად გაწმენდილი წყლების ჩაშვება, ჩამდინარე წყლებთან ერთად ჩაშვებულ დამაბინძურებელ ნივთიერებათა ზღვრულად დასაშვები ჩაშვების (ზდჩ) ნორმების მიხედვით.<sup>3</sup>

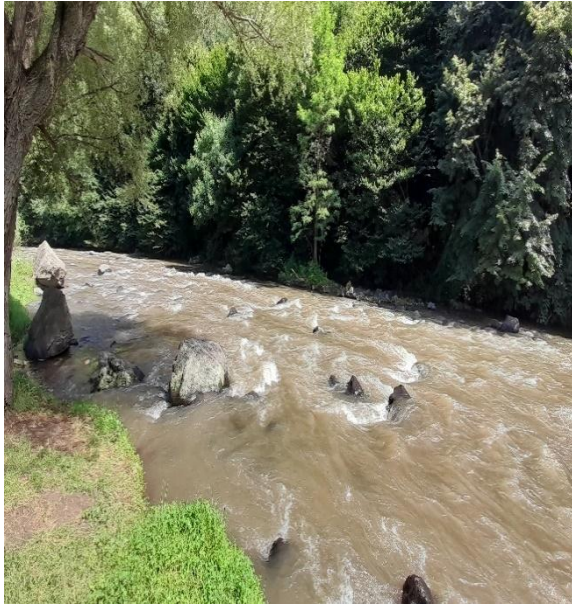
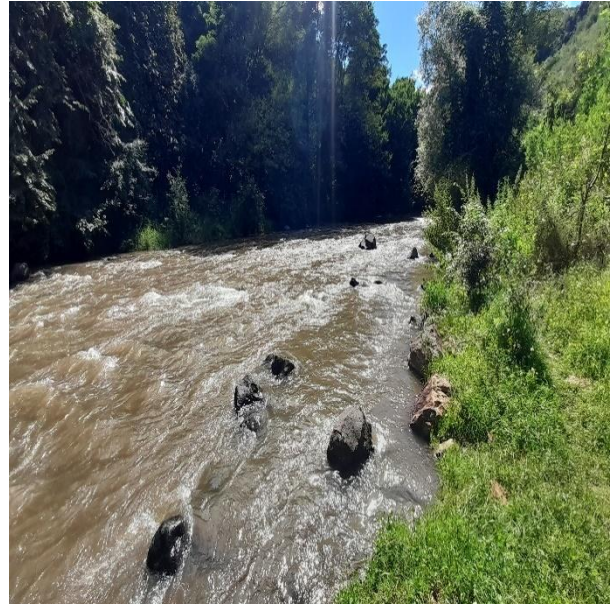
მდინარის კალაპოტში და მის მიმდებარე ტერიტორიაზე მრავლადაა საყოფაცხოვრებო ნარჩენები (იხ. ფოტო # 4, #5). მაგალითად 2023 წლის 11 ივლისის მდგომარეობით მდინარე იყო მღვრიე, რაც განაპირობა წინა დღეებში მდინარის ხეობაში უხვმა ატმოსფერულმა ნალექმა (2023 წლის ივლის-ივნისის თვე ნალექებით გამოირჩეოდა მდინარის აუზში). აღნიშნულ წერტილზე საწარმოს გავლენის არავითარი კვალი არ შეინიშნება.

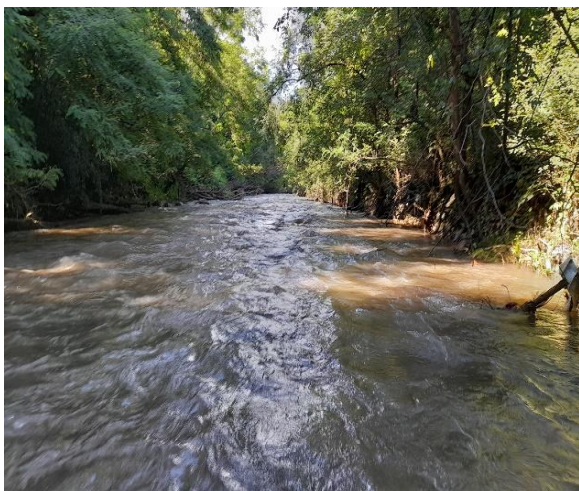
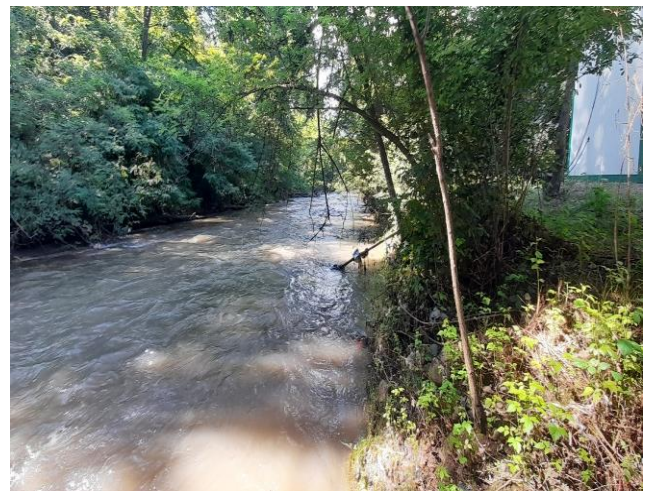
საწარმოო ტერიტორიის გავლენის ზონის ტერიტორია მდებარეობს მდინარე მაშავერა მდ. კაზრეთულას შეერთებიდან 500 მეტრში, კვეთის მიმდებარე ტერიტორიაზე ხის ტოტები და ნატანი მასალაა აკუმულირებული. მდინარეში მრავლად ყრია მოსახლეობის მიერ გადაყრილი საყოფაცხოვრებო ნარჩენები. მდინარის ორივე მხარეს განვითარებულია მრავალწლოვანი ხე-მცენარეულობა. კვლევის პერიოდში წყალი დაფიქსირდა მღვრიე, რაც უკავშირდება მიმდინარე წლის და წინა დღეების უხვ ატმოსფერულ ნალექებს. კვეთის მიმდებარე ტერიტორიაზე ხის ტოტები და ნატანი მასალაა აკუმულირებული და მდინარეში მრავლად საყოფაცხოვრებო ნარჩენები. მდინარის ორივე მხარეს განვითარებულია მრავალწლოვანი ხე-მცენარეულობებს მდ. მაშავერას ხეობაში (სურათი 6, სურათი 7).

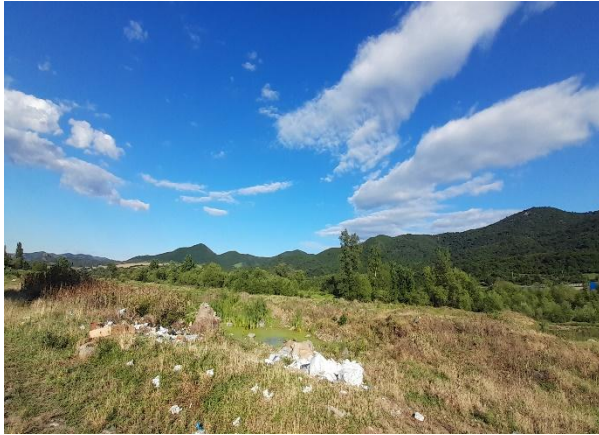
სურათი 8

ტერიტორიის საზღვრების ბოლოს ნაწილში, სოფელ ჯავშანიანთან საავტომობილო ხიდის ქვევით (სურათი 8 ) 23 მეტრში მოხდა მდინარის მორფომეტრული ელემენტების შესწავლა.

ამ მონაკვეთზე მდ. მაშავერა ძლიერ მეანდრირებს. მდინარის მარცხენა ნაპირი დაბალია და გამოიყენება საძოვრად. მარჯვენა ნაპირი ათვისებულია მოსახლეობის მიერ. მარჯვენა ტერასის სიმაღლე 1,5-2,0 მეტრით მაღალია წყლის დონესთან შედარებით. მდინარე აწარმოებს მარჯვენა მხარეს ინტენსიურ გვერდით ეროზიას. წყალდიდობის დროს მდინარის მარცხენა მხარეს ემუქრება დატბორვის საშიშროება.

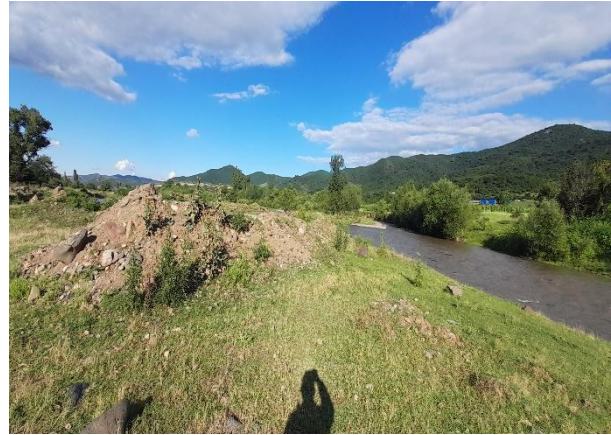
სურათი 9

ასევე ამ კვეთთან ქვიშა-ხრეშის მოპოვების შემდეგ დატოვებულია ზვინების სახით ინერტული მასალა (სურათი 9) გვხდება ორმოები, რომლებშიც წყალი გუბდება.

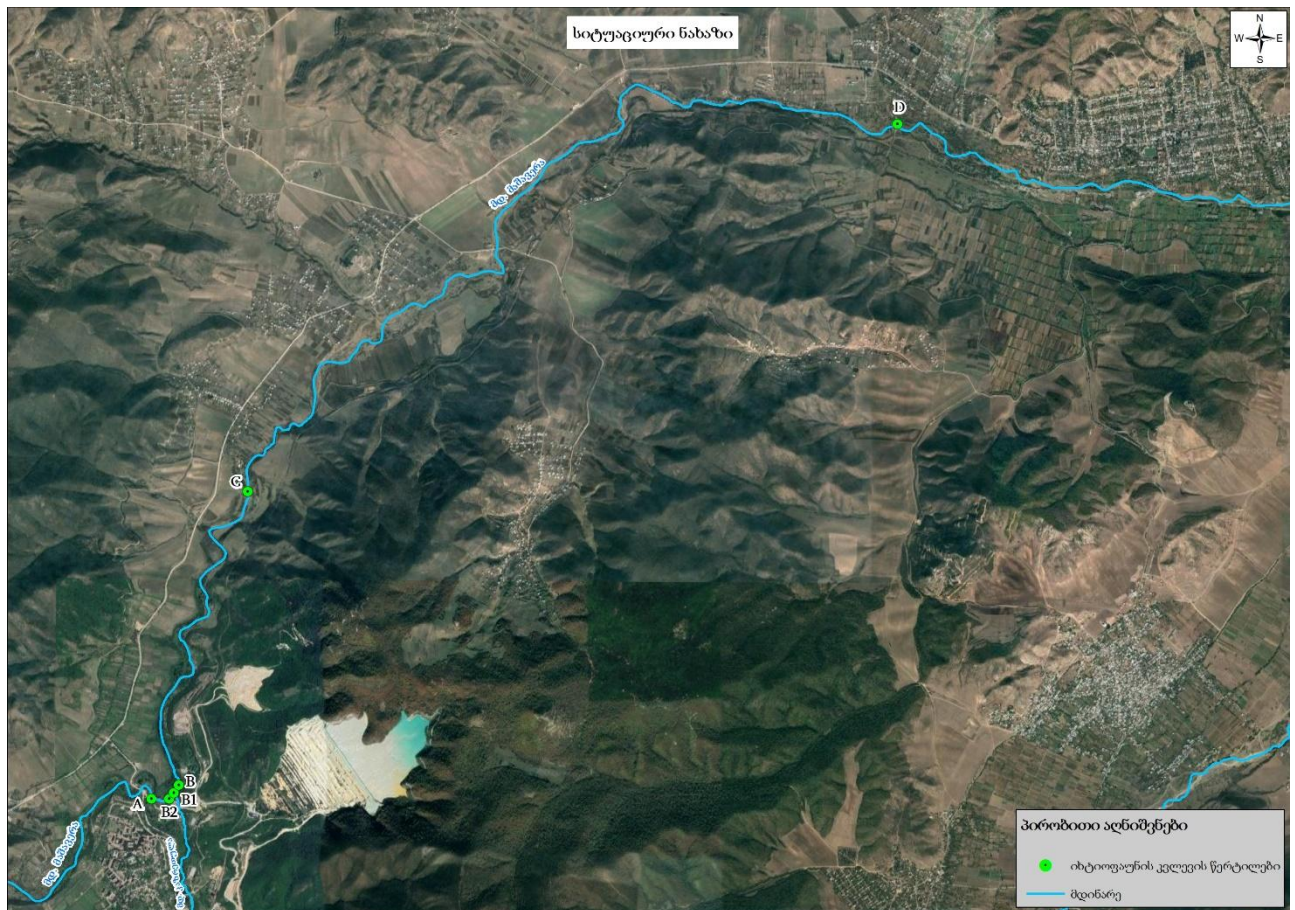
## სურათი 10. იქთიოფაუნის კვლევის არეალი

საველე კვლევების ძირითადი მიზანი იყო საწარმოს ექსპლუატაციის პროცესში წარმოქმნილი ტექნოგენური დატვირთვის მქონე მდინარეების კაზრეთულას და მაშავერას ეკოლოგიურ მდგომარეობაზე გავლენის შეფასება. კერძოდ, წყლის ხარისხზე და მდინარეებში მობინადრე ჰიდრობიონტების მდგომარეობაზე გავლენის შეფასება, რაც მოიცავდა:

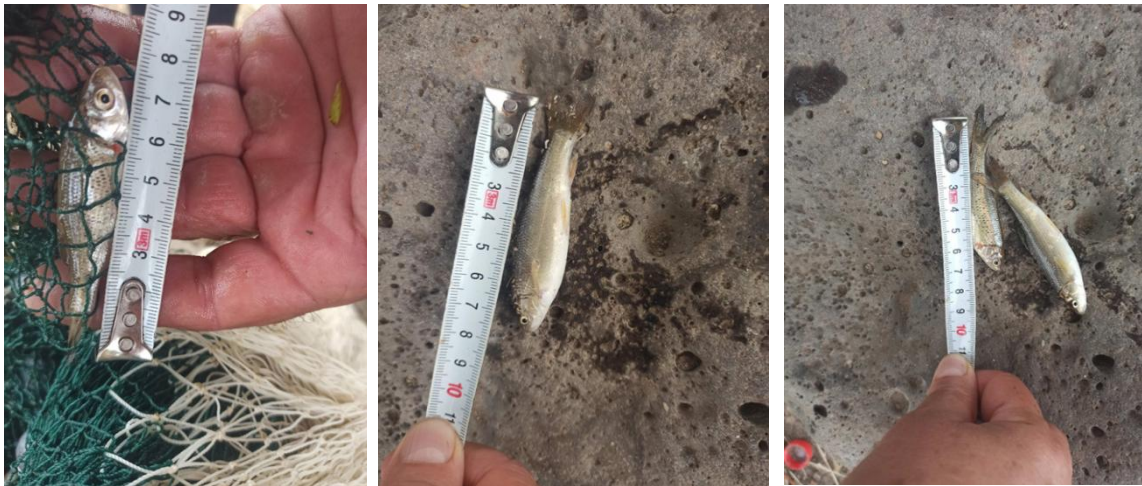
## სურათი N 12, დაჭერილი თევზები

საერთო ჯამში დაჭერილი იქნა 42 თევზი. ყველა მათგანი დაჭერილი იქნა სასროლი ბადით, თევზი დაჭერილი იქნა 6 საკონტროლო წერტილზე. ყველა დაჭერილი თევზი იქნა გაზომილი და შემდგომ, გარემოში დაბრუნებული.

დაჭერილი თევზების ნიმუშები მოცემულია ქვემოთ ფოტოზე.
